## บทที่ 3

### การปฏิบัติตามมาตรการติดตามตรวจสอบผลกระทบสิ่งแวดล้อม

### ตารางที่ 3-1 ผลการปฏิบัติตามมาตรการติดตามตรวจสอบผลกระทบสิ่งแวดล้อม ช่วงเปิดดำเนินการ โครงการ Life Ladprao The Valley (ไลฟ์ ลาดพร้าว เดอะ วิลเลจ)

ฉบับประจำเดือนมกราคม – มิถุนายน พ.ศ. 2567

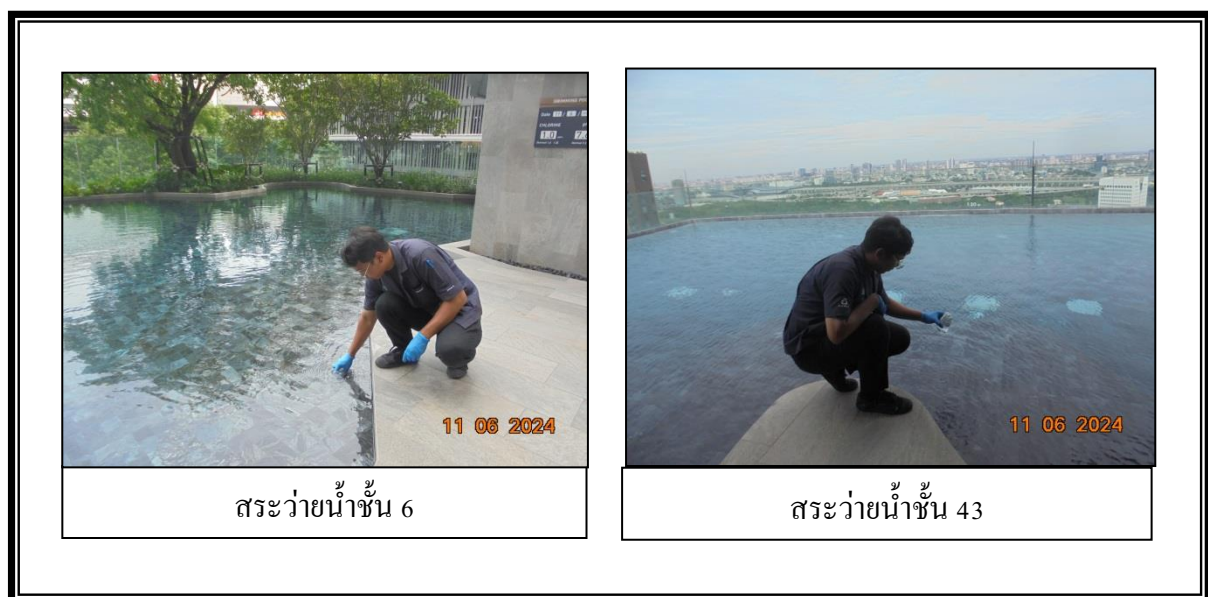
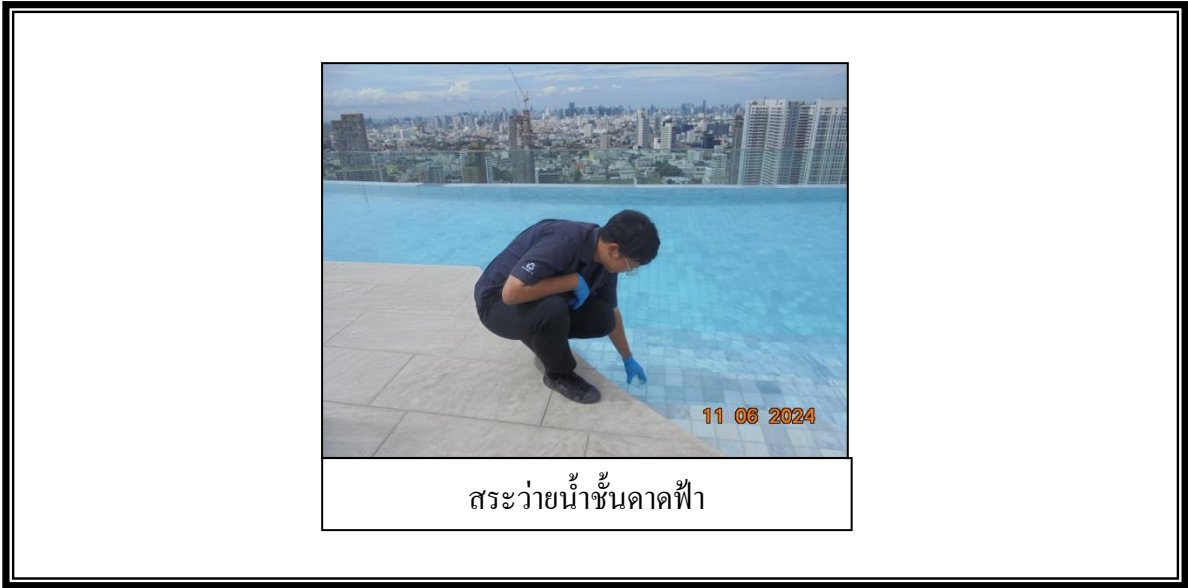
รูปที่ 3.2-1 จุดตรวจวัดคุณภาพน้ำสระว่ายน้ำ

จุดตรวจวัดคุณภาพน้ำสระว่ายน้ำ จำนวน 3 จุด ได้แก่ บริเวณสระว่ายน้ำชั้น 6, สระว่ายน้ำชั้น 43 และสระว่ายน้ำชั้นดาดฟ้า ซึ่งดำเนินการเก็บตัวอย่างน้ำสำหรับตรวจวิเคราะห์ ระหว่างเดือนกรกฎาคม – ธันวาคม พ.ศ. 2566 ดังแสดงในรูปที่ 3.2-1

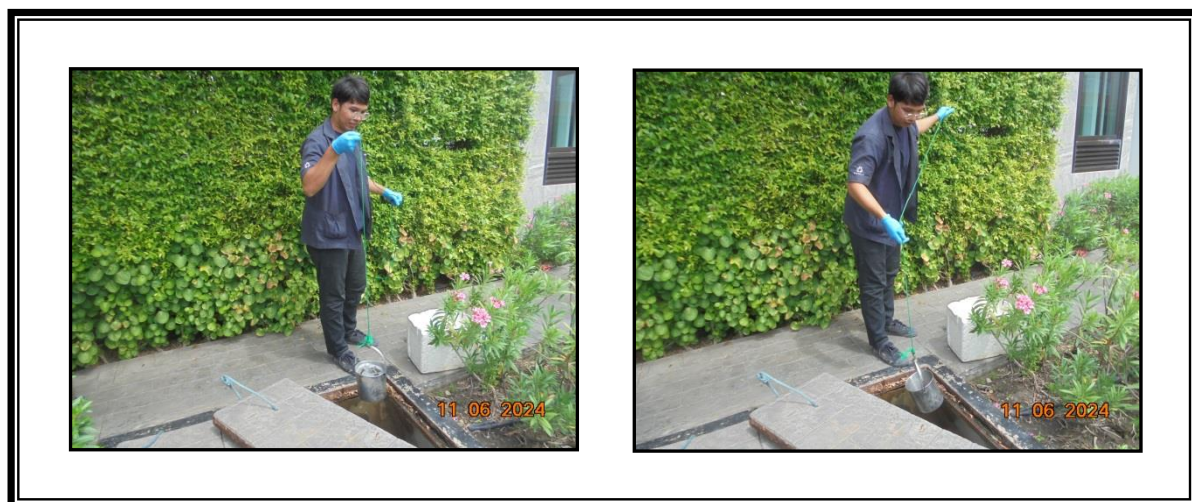
รูปที่ 3.3-1 จุดตรวจวัดคุณภาพน้ำทิ้ง บริเวณบ่อพักน้ำใส

จุดตรวจวัดคุณภาพน้ำทิ้ง จำนวน 1 จุด คือ บริเวณบ่อพักน้ำใส ซึ่งดำเนินการเก็บตัวอย่างน้ำทิ้งสำหรับตรวจวิเคราะห์ ระหว่างเดือนมกราคม – มิถุนายน พ.ศ. 2567 ดังแสดงในรูปที่ 3.3-1
