### บทที่ 3

#### ผลการติดตามตรวจสอบคุณภาพสิ่งแวดล้อม

การติดตามตรวจสอบคุณภาพสิ่งแวดล้อมของ โครงการ จัดสรรที่ดิน The Palm (ภูเก็ต) (ระยะดำเนินการ) ของบริษัท พฤษา เรียวเอสเตท จำกัด (มหาชน) ดำเนินการจัดจ้าง บริษัท เอส.พี.เจ.ไซแอนติฟิก จำกัด โดยทำการตรวจวัด คุณภาพน้ำทิ้ง บริเวณพื้นที่โครงการ ระหว่างเดือนมกราคม - มิถุนายน พ.ศ.2567

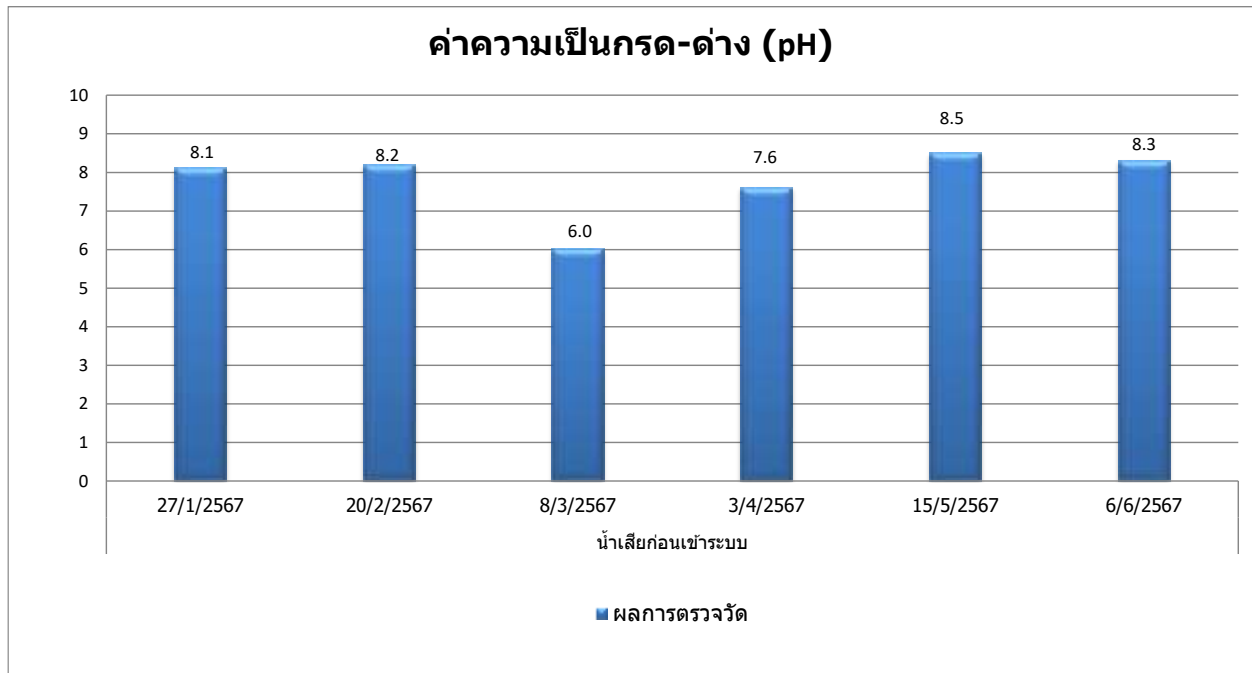
กราฟที่ 3.1-1 กราฟเปรียบเทียบผลการตรวจวัดคุณภาพน้ำทั้งค่าความเป็นกรด-ด่าง (pH)  
จากน้ำเสียก่อนเข้าระบบ ระหว่างเดือนมกราคม - มิถุนายน พ.ศ.2567

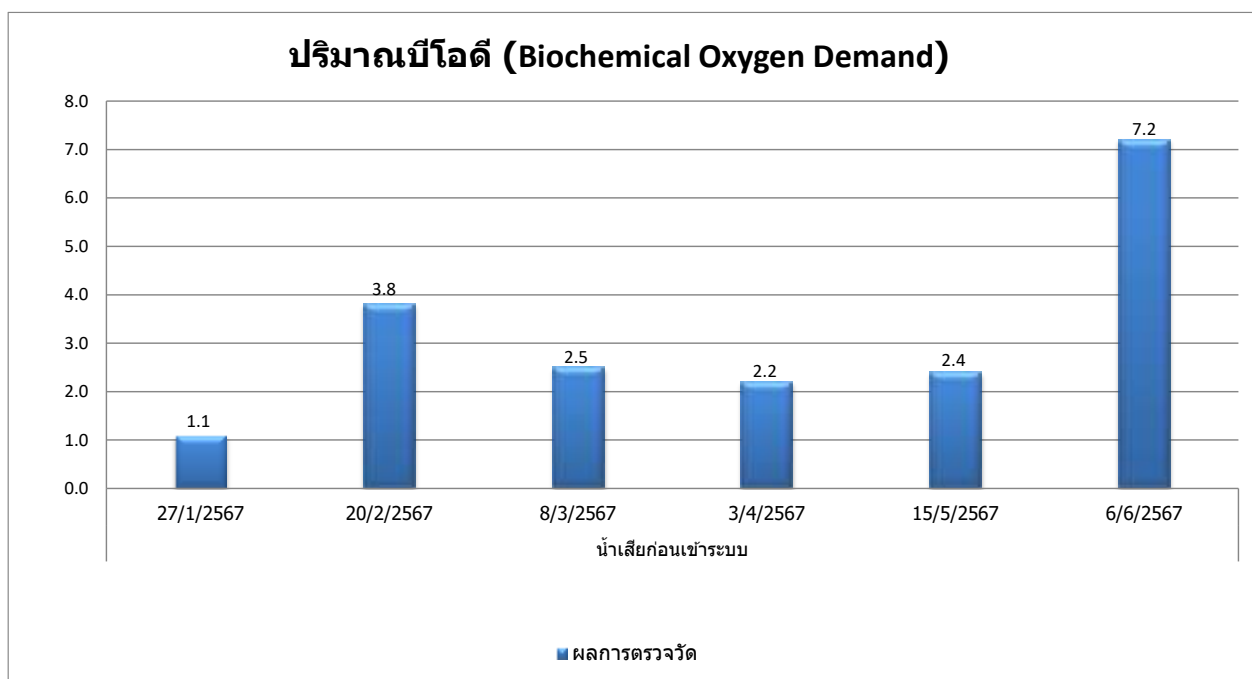
กราฟที่ 3.1-2 กราฟเปรียบเทียบผลการตรวจวัดปริมาณบีโอดี (Biochemical Oxygen Demand)  
จากน้ำเสียก่อนเข้าระบบ ระหว่างเดือนมกราคม - มิถุนายน พ.ศ.2567

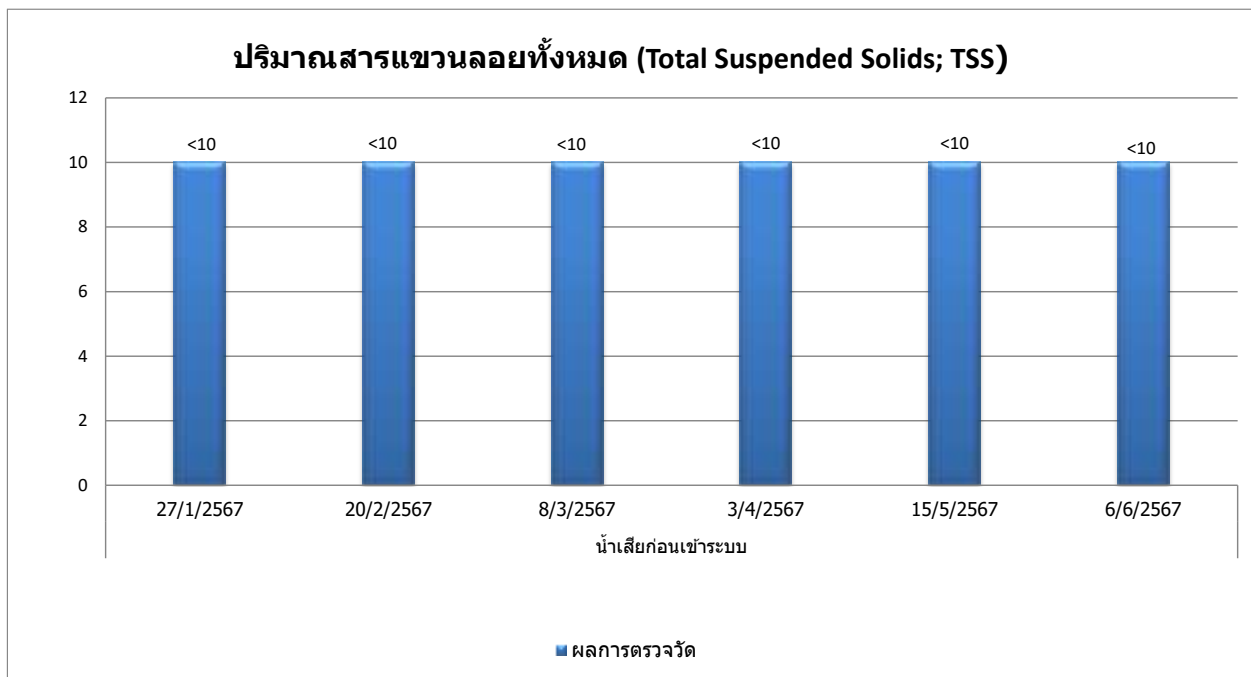
กราฟที่ 3.1-3 กราฟเปรียบเทียบผลการตรวจวัดปริมาณของแข็งแขวนลอย (Total Suspended Solids) จากน้ำเสียก่อนเข้าระบบ ระหว่างเดือนมกราคม - มิถุนายน พ.ศ.2567

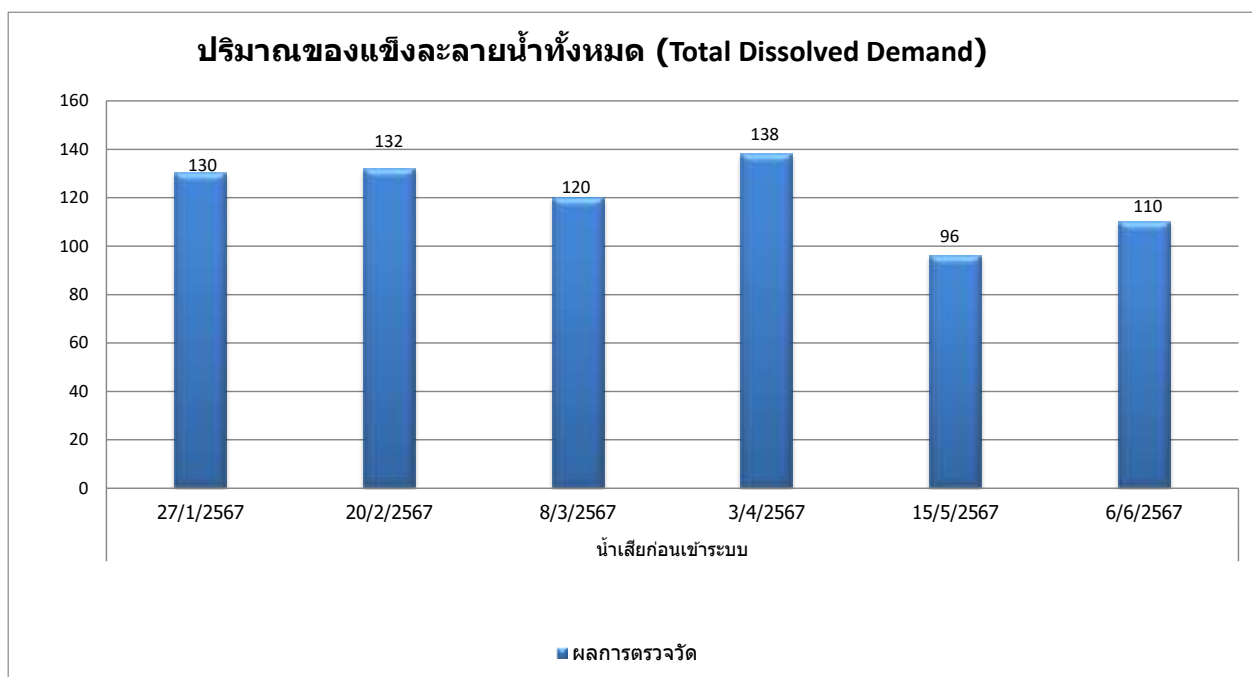
กราฟที่ 3.1-4 กราฟเปรียบเทียบผลการตรวจวัดปริมาณของแข็งละลายน้ำทั้งหมด (Total Dissolved Demand) จากน้ำเสียก่อนเข้าระบบ ระหว่างเดือนมกราคม - มิถุนายน พ.ศ.2567

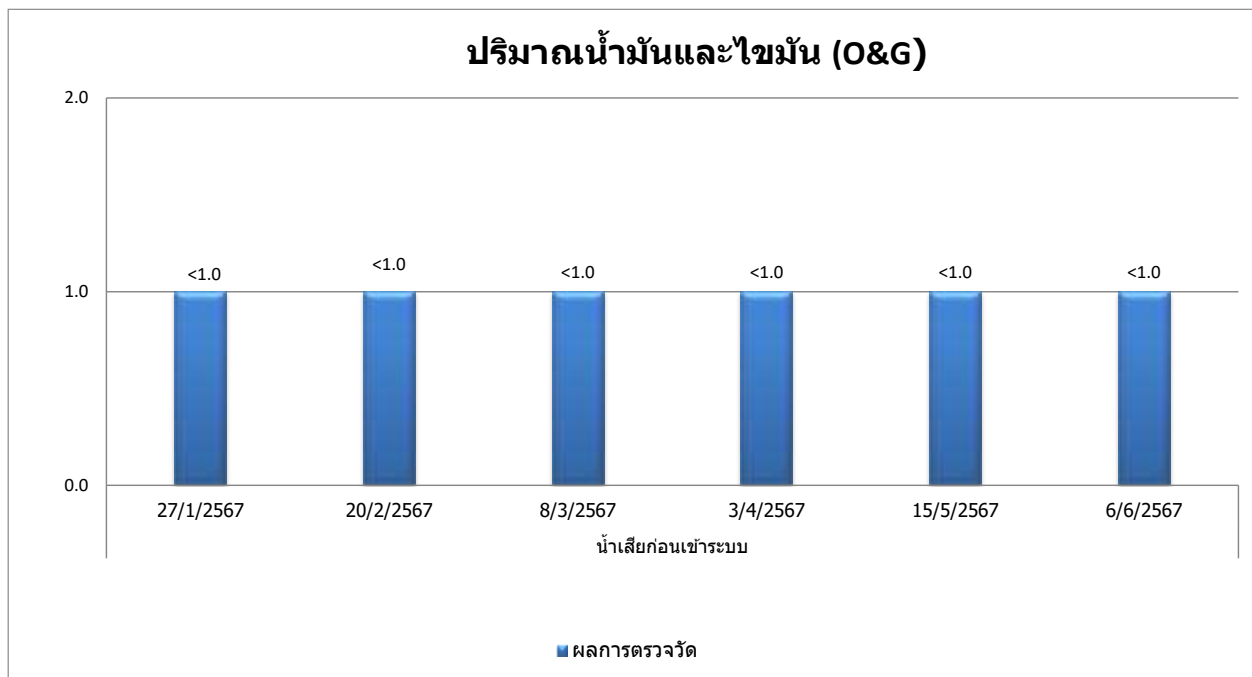
กราฟที่ 3.1-5 กราฟเปรียบเทียบผลการตรวจวัดปริมาณน้ำมันและไขมัน (Oil&Grease)  
จากน้ำเสียก่อนเข้าระบบ ระหว่างเดือนมกราคม - มิถุนายน พ.ศ.2567

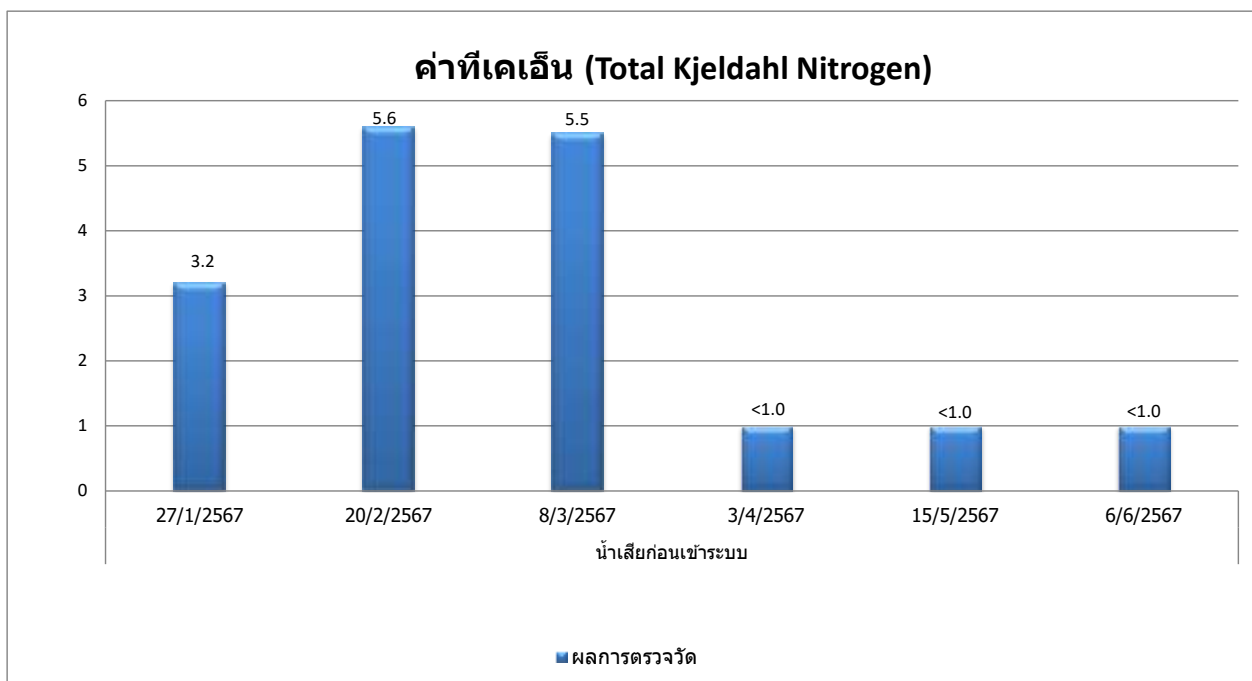
กราฟที่ 3.1-6 กราฟเปรียบเทียบผลการตรวจวัด ค่าที่เคเอ็น (Total Kjeldahl Nitrogen)  
จากน้ำเสียก่อนเข้าระบบ ระหว่างเดือนมกราคม - มิถุนายน พ.ศ.2567

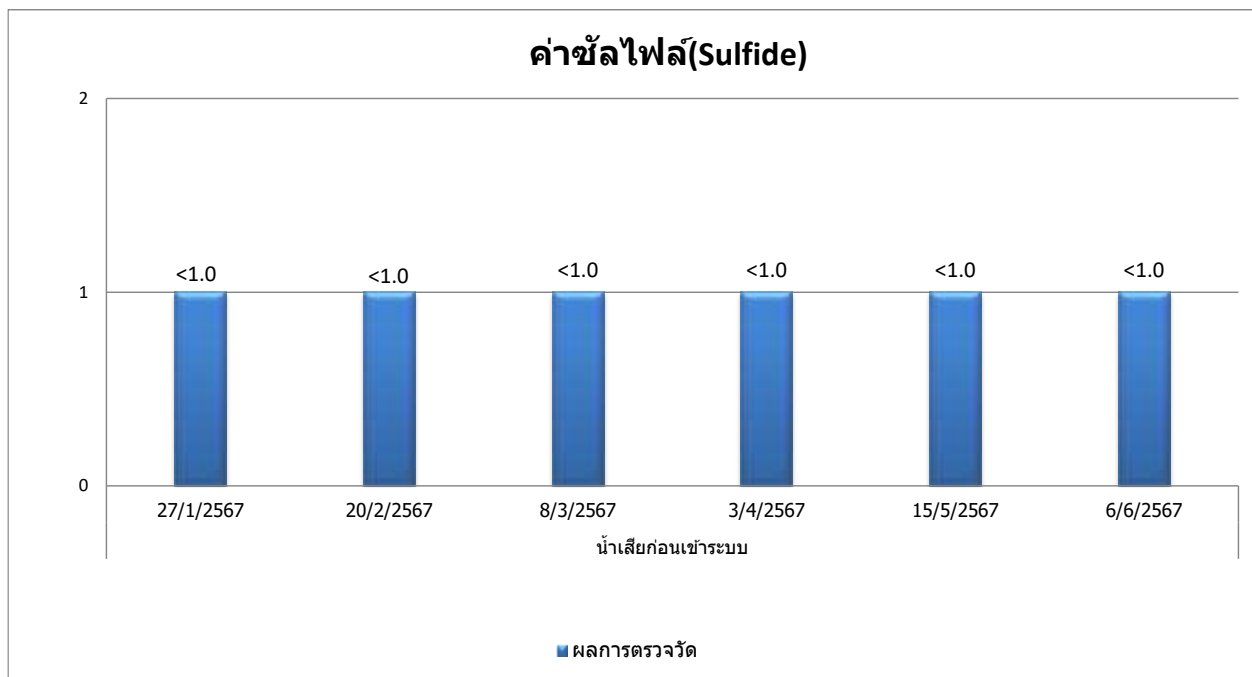
กราฟที่ 3.1-7 กราฟเปรียบเทียบผลการตรวจวัด ปริมาณซัลไฟด์ (Sulfide)  
จากน้ำเสียก่อนเข้าระบบ ระหว่างเดือนมกราคม - มิถุนายน พ.ศ.2567

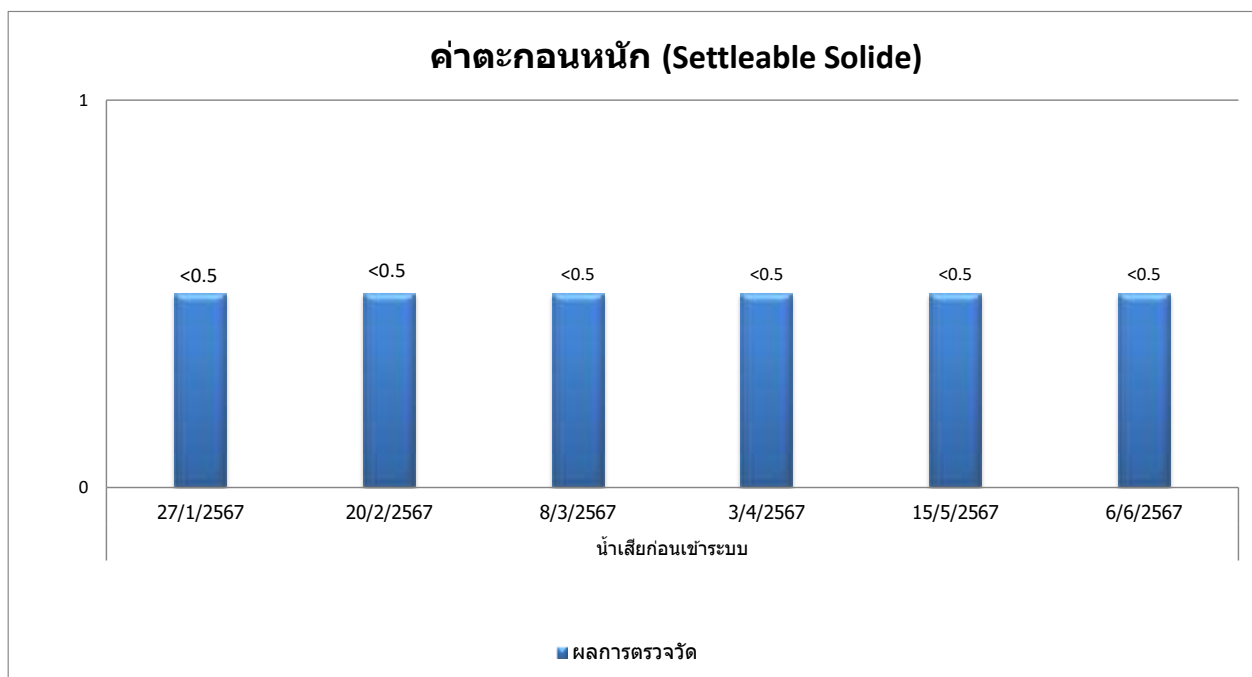
กราฟที่ 3.1-8 กราฟเปรียบเทียบผลการตรวจวัดปริมาณตะกอนหนัก(Settleable Solids)  
จากน้ำเสียก่อนเข้าระบบ ระหว่างเดือนมกราคม - มิถุนายน พ.ศ.2567

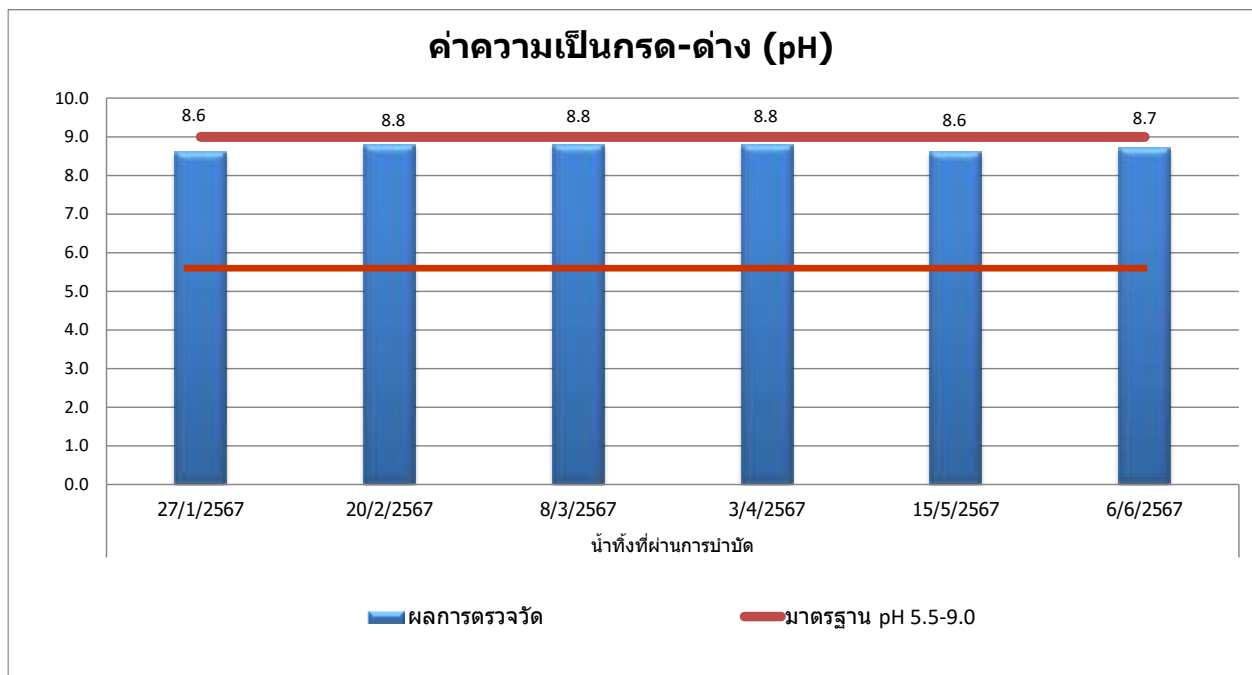
กราฟที่ 3.1-9 กราฟเปรียบเทียบผลการตรวจวัดคุณภาพน้ำทิ้งค่าความเป็นกรด-ด่าง (pH)  
จากน้ำทิ้งที่ผ่านการบำบัด ระหว่างเดือนมกราคม - มิถุนายน พ.ศ.2567

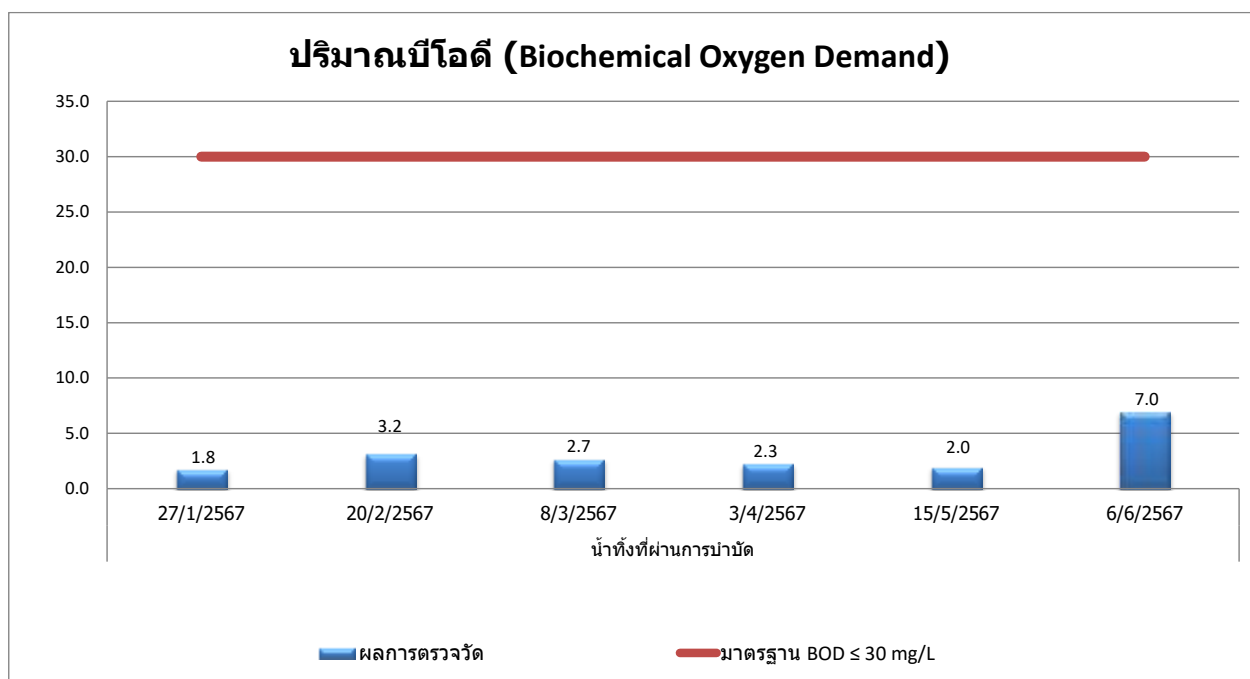
กราฟที่ 3.1-10 กราฟเปรียบเทียบผลการตรวจวัดปริมาณบีโอดี (Biochemical Oxygen Demand)  
จากน้ำทิ้งที่ผ่านการบำบัด ระหว่างเดือนมกราคม - มิถุนายน พ.ศ.2567

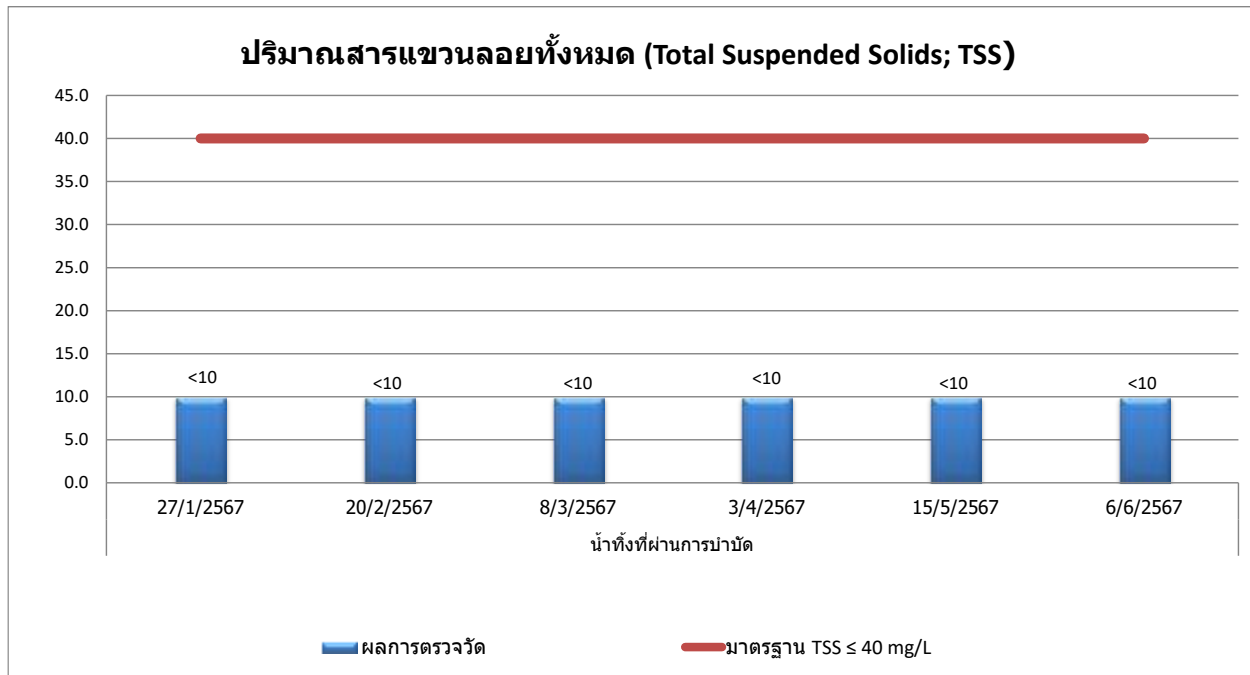
กราฟที่ 3.1-11 กราฟเปรียบเทียบผลการตรวจวัดปริมาณของแข็งแขวนลอย (Total Suspended Solids)  
จากน้ำทิ้งที่ผ่านการบำบัด ระหว่างเดือนมกราคม - มิถุนายน พ.ศ.2567

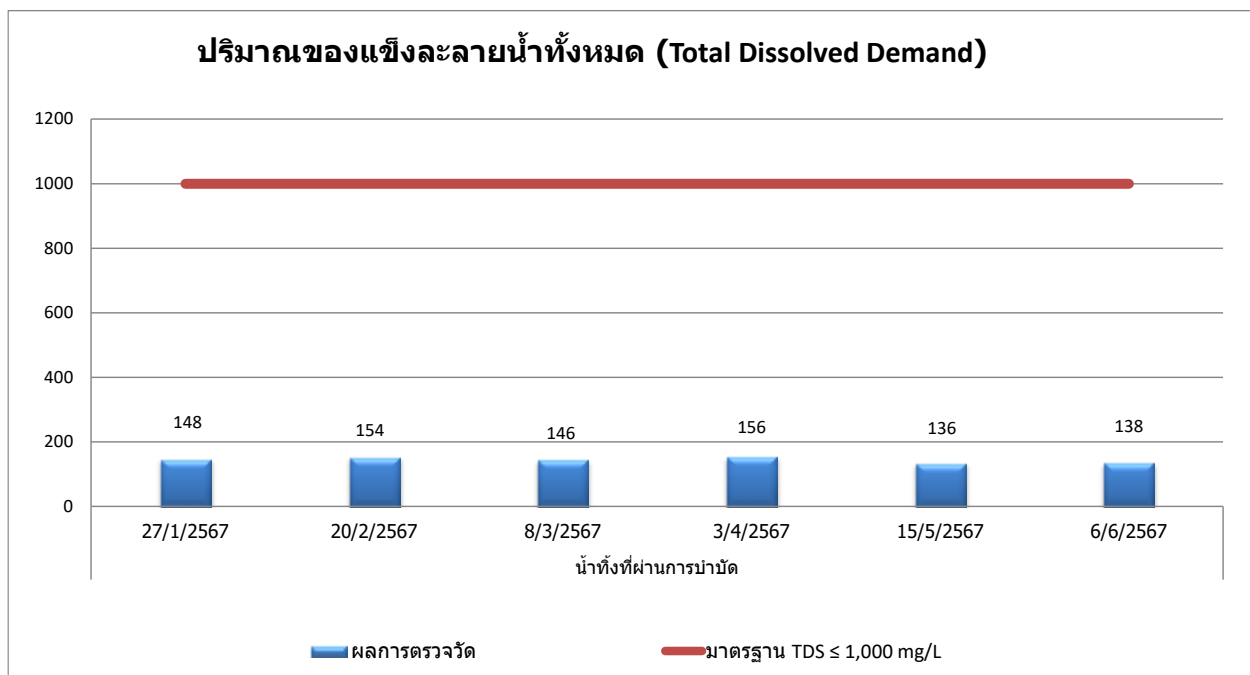
กราฟที่ 3.1-12 กราฟเปรียบเทียบผลการตรวจวัดปริมาณของแข็งละลายน้ำทั้งหมด (Total Dissolved Demand)  
จากน้ำทิ้งที่ผ่านการบำบัด ระหว่างเดือนมกราคม - มิถุนายน พ.ศ.2567

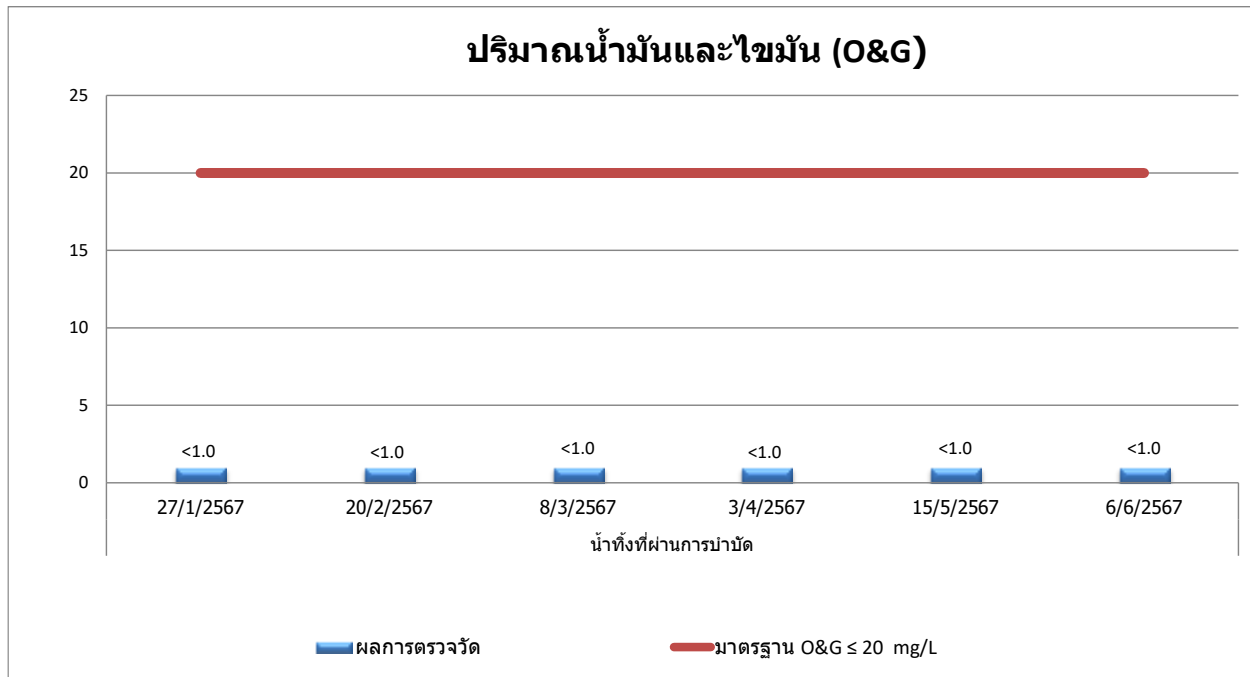
กราฟที่ 3.1-13 กราฟเปรียบเทียบผลการตรวจวัดปริมาณน้ำมันและไขมัน (Oil&Grease)

จากน้ำทิ้งที่ผ่านการบำบัด ระหว่างเดือนมกราคม - มิถุนายน พ.ศ.2567

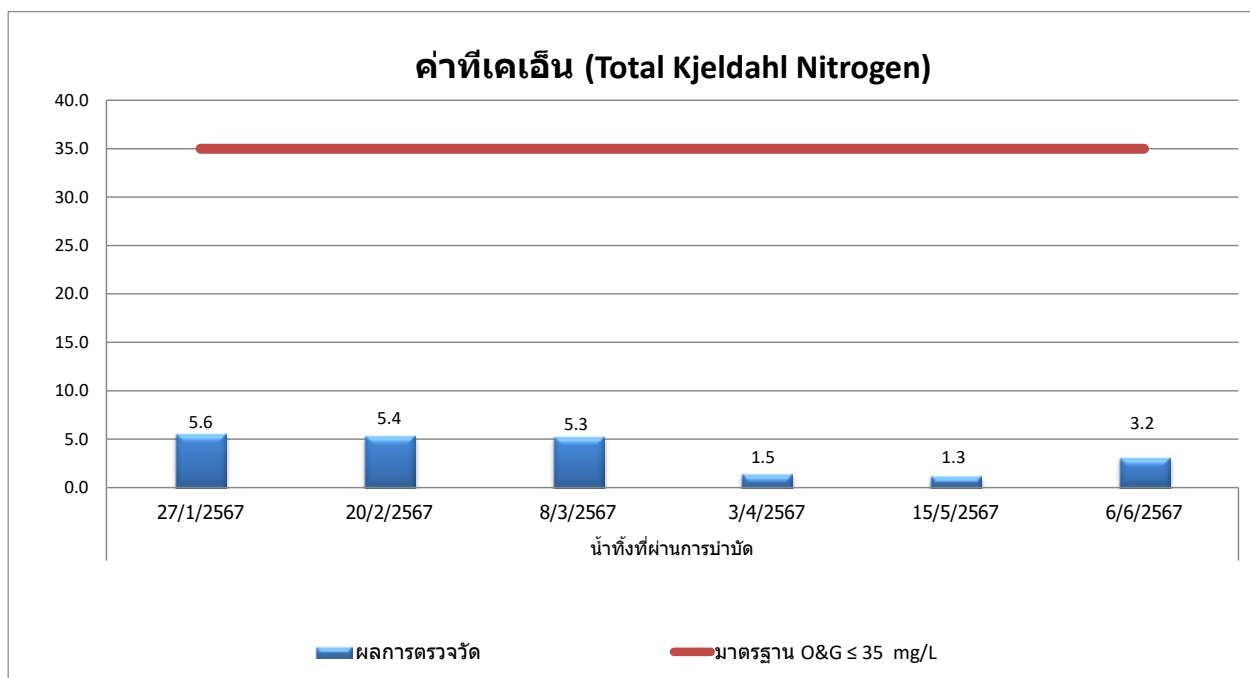
กราฟที่ 3.1-14 กราฟเปรียบเทียบผลการตรวจวัด ค่าที่เคเอ็น (Total Kjeldahl Nitrogen)

จากน้ำทิ้งที่ผ่านการบำบัด ระหว่างเดือนมกราคม - มิถุนายน พ.ศ.2567

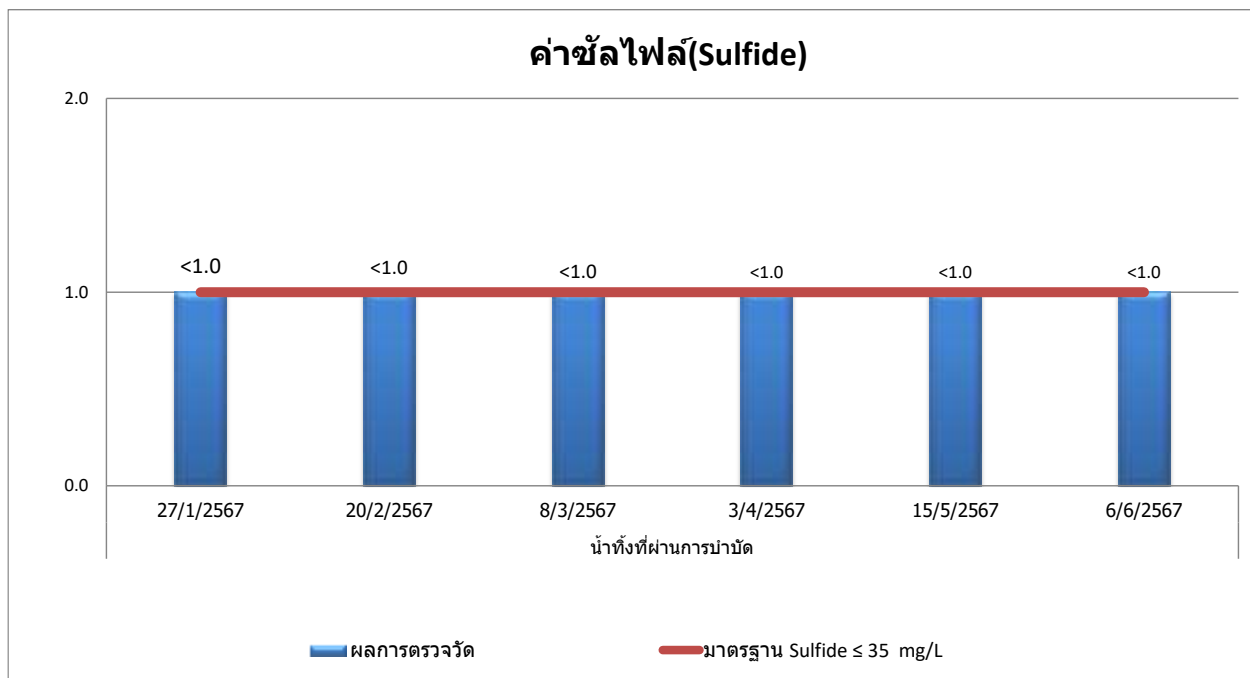
กราฟที่ 3.1-15 กราฟเปรียบเทียบผลการตรวจวัด ปริมาณซัลไฟด์ (Sulfide)  
จากน้ำทิ้งที่ผ่านการบำบัด ระหว่างเดือนมกราคม - มิถุนายน พ.ศ.2567

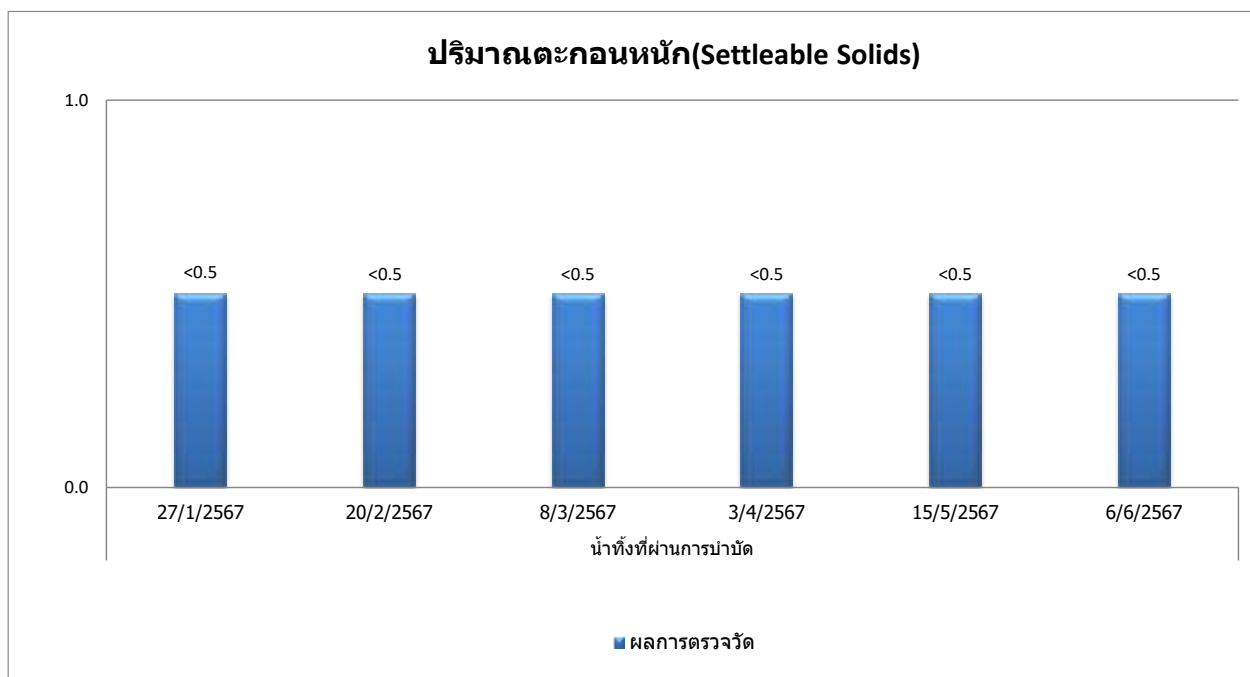
กราฟที่ 3.1-16 กราฟเปรียบเทียบผลการตรวจวัดปริมาณตะกอนหนัก(Settleable Solids)  
จากน้ำทิ้งที่ผ่านการบำบัด ระหว่างเดือนมกราคม - มิถุนายน พ.ศ.2567

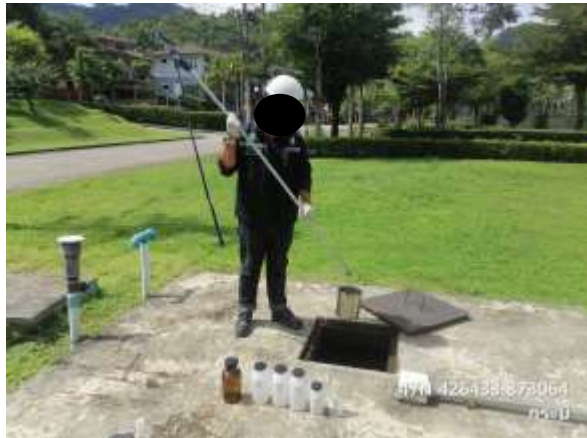
รูปที่ 3-1 จุดตรวจวัดคุณภาพน้ำทิ้ง (Wastewater Quality)  
ของโครงการ จัดสรรที่ดิน The Palm (ภูเก็ต)  
ระหว่างเดือนมกราคม - มิถุนายน พ.ศ.2567

โครงการดำเนินการปฏิบัติตามมาตรการฯ การตรวจวัดคุณภาพน้ำทิ้ง (Wastewater Quality) บริเวณพื้นที่โครงการ จำนวน 2 สถานี ได้แก่ ตรวจวัดน้ำเสียก่อนเข้าระบบ และตรวจวัดน้ำทิ้งที่ผ่านการบำบัด ดัชนีที่ตรวจวัดได้แก่ pH at 25 °C ,Biochemical Oxygen Demand, Total Suspended Solids, Total Dissolved Solids, Oil & Grease, Total Kjeldahl Nitrogen ,Sulfide และ Settleable Solids ตรวจวัด 1 เดือน/ครั้ง โดยทำการเก็บตัวอย่างระหว่างเดือน มกราคม - มิถุนายน พ.ศ.2567 แสดงรายละเอียดผลการตรวจวัดดัง ตารางที่ 3-4 ถึง ตารางที่ 3-5 และรูปที่ 3-1
