THE MADISON

รายงานผลการปฏิบัติตามมาตรการป้องกันและแก้ไขผลกระทบสิ่งแวดล้อม
และมาตรการติดตามตรวจสอบผลกระทบสิ่งแวดล้อม
โครงการอาคารชุดพักอาศัย เดอะ เมดิสัน (ระยะดำเนินการ)
ของนิติบุคคลอาคารชุด เดอะ เมดิสัน (เดิมของบริษัท โรนัะ พร็อพเพอร์ตี้ จำกัด)
ตั้งอยู่ที่สุขุมวิท 41 แขวงคลองตันเหนือ เขตวัฒนา กรุงเทพมหานคร
ระหว่างเดือนมกราคม – มิถุนายน 2567

รายงานผลการปฏิบัติตามมาตรการป้องกันและแก้ไขผลกระทบสิ่งแวดล้อม
และมาตรการติดตามตรวจสอบผลกระทบสิ่งแวดล้อม

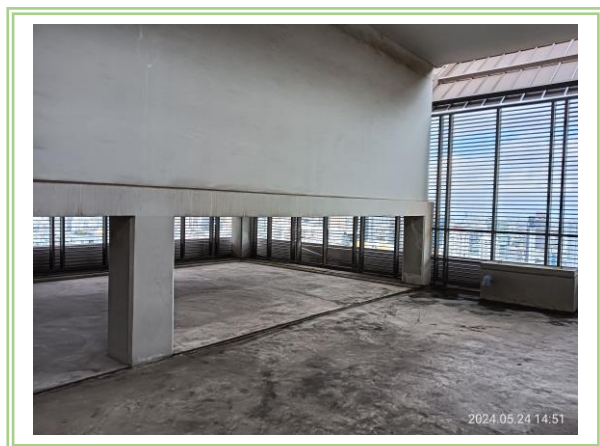
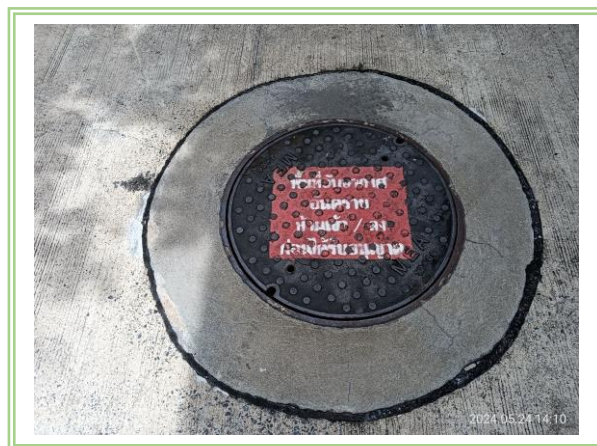
โครงการได้จัดสร้างถังเก็บน้ำเพื่อกักเก็บและสำรองน้ำประปาจากการจ่ายของการประปานครหลวง เพื่อสำรองน้ำใช้ในอาคาร จำนวน 2 ถัง มีปริมาตรรวมเท่ากับ 580 ลูกบาศก์เมตร โดยมีรายละเอียดดังนี้ **แสดงดังรูปที่ 2.5-2**

- 1) ถังเก็บน้ำใต้ดินจำนวน 1 ถัง ขนาดความจุ 460 ลูกบาศก์เมตร (รวมน้ำสำรองดับเพลิง 120 ลูกบาศก์เมตร)
- 2) ถังเก็บน้ำตาดฟ้า จำนวน 1 ถัง ขนาดความจุ 120 ลูกบาศก์เมตร (น้ำสำรองเพื่อการดับเพลิง)

รูปที่ 2.5-2 ถังสำรองน้ำใช้บนชั้นตาดฟ้าและชั้นใต้ดินของอาคาร

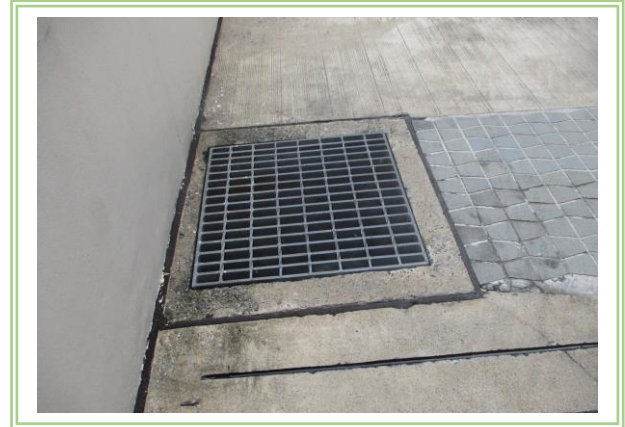
**รูปที่ 2.5-5** ระบบระบายน้ำภายนอกอาคาร

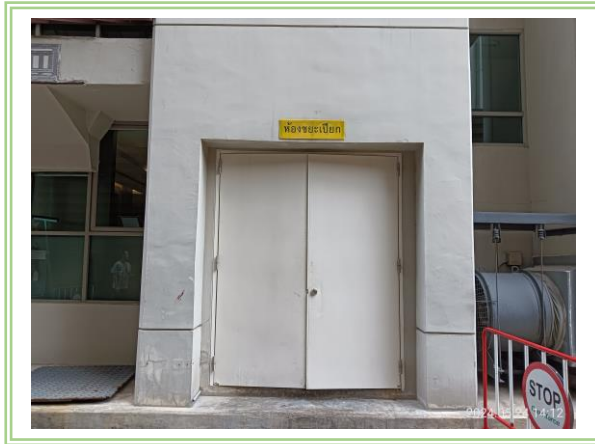
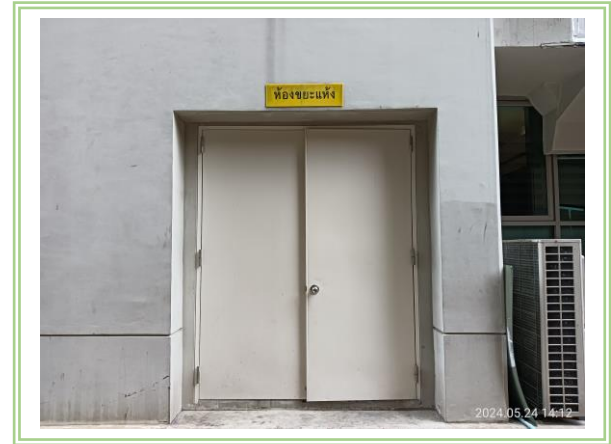
โครงการได้จัดเตรียมถังรองรับมูลฝอยวางไว้ในภายในอาคารแต่ละชั้นและโครงการจัดให้มีห้องพักมูลฝอย ชั้นละ 1 ห้อง โดยห้องพักมูลฝอยตั้งแต่ชั้นที่ 3 ถึงชั้นที่ 30 ขนาด 1.9 ตารางเมตร ความจุประมาณ 3.8 ลูกบาศก์เมตร และห้องพักมูลฝอยตั้งแต่ชั้นที่ 31 ถึงชั้นที่ 35 ขนาด 1.6 ตารางเมตร ความจุประมาณ 3.2 ลูกบาศก์เมตร โดยภายในห้องพักมูลฝอยมีถังรองรับมูลฝอยเปียก ถังรองรับมูลฝอยแห้ง และถังรองรับอันตรายหรือมูลฝอยมีพิษ ห้องพักมูลฝอยดังกล่าวมีประตูปิดมิดชิด อยู่บริเวณโถงบันไดสำหรับบริเวณชั้นใต้ดินและชั้นที่ 2 ถึงชั้นที่ 5 ซึ่งเป็นบริเวณที่จอดรถ ทางโครงการได้จัดเตรียมให้มีถังรองรับมูลฝอยขนาด 50 ลิตร จำนวน 2 ถัง บริเวณโถงลิฟต์เพื่อรองรับมูลฝอยในแต่ละชั้น แสดงดังรูปที่ 2.5-6 และรูปที่ 2.5-7

รูปที่ 2.5-6 ห้องพักมูลฝอยรวมบริเวณชั้น 1

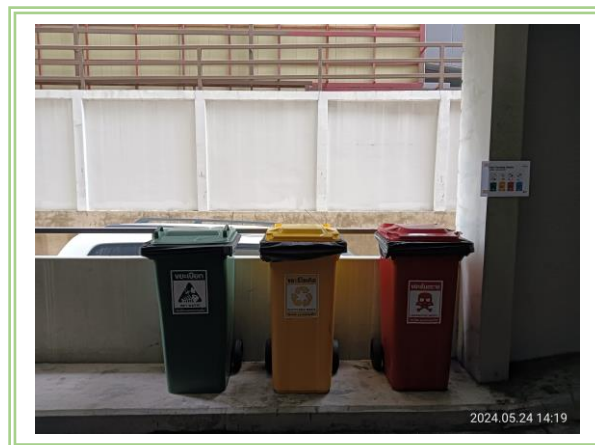
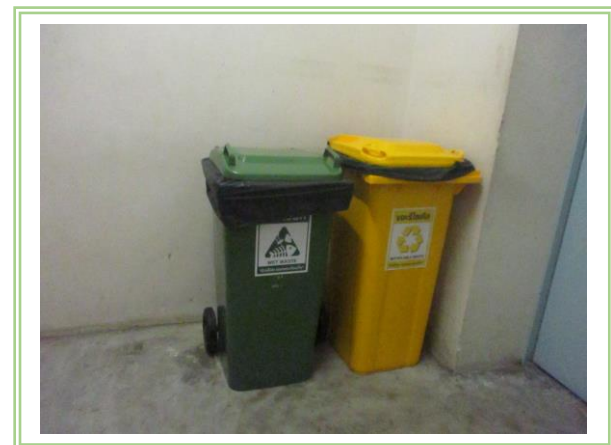
รูปที่ 2.5-7 ภาชนะรองรับมูลฝอยภายในโครงการ

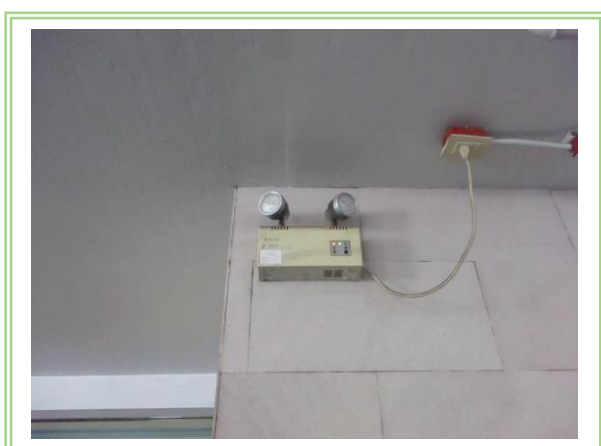
ในกรณีที่การไฟฟ้านครหลวงไม่สามารถให้บริการได้ ทางโครงการได้จัดให้มีไฟฟ้าฉุกเฉิน (Emergency Light) ภายในอาคารโครงการแสดงดังรูปที่ 2.5-9 สำหรับระบบไฟฟ้าฉุกเฉินของโครงการใช้เครื่องกำเนิดไฟฟ้า (Generator) จำนวน 1 ชุด ใช้น้ำมันดีเซลเป็นเชื้อเพลิง ปริมาณน้ำมันที่ใช้ในการเดินเครื่องยนต์ 200 ลิตรต่อชั่วโมง สามารถจ่ายไฟฟ้าสำรองได้นาน 8 ชั่วโมง แสดงดังรูปที่ 2.5-10 โดยโครงการได้จัดเตรียมระบบไฟฟ้าฉุกเฉินเพื่อใช้สำหรับอุปกรณ์และระบบต่างๆ สำหรับอาคารโครงการ ดังนี้

รูปที่ 2.5-9 ระบบไฟฟ้าฉุกเฉิน

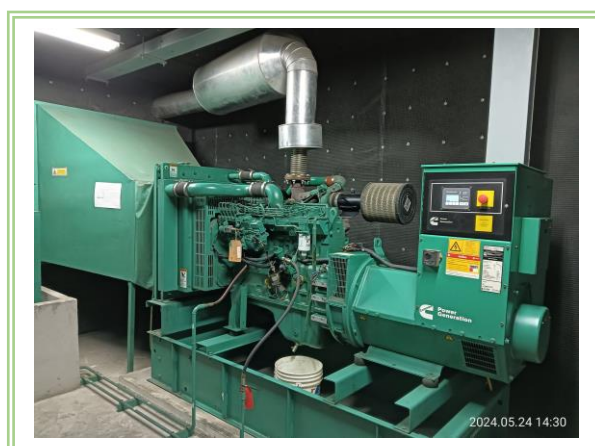
รูปที่ 2.5-10 เครื่องกำเนิดไฟฟ้า (Generator)

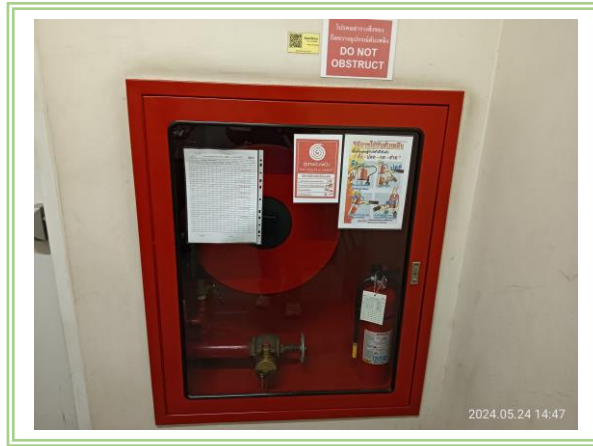
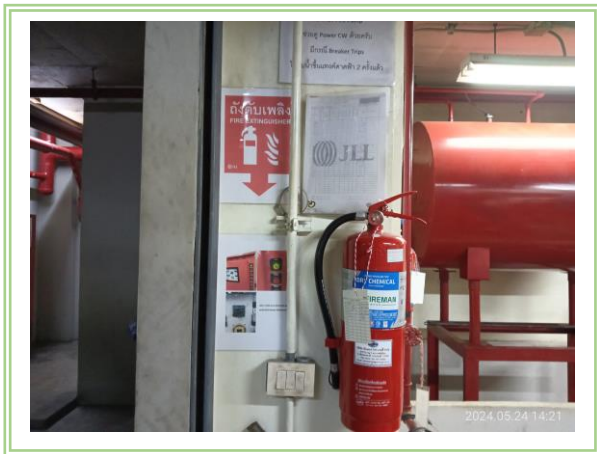
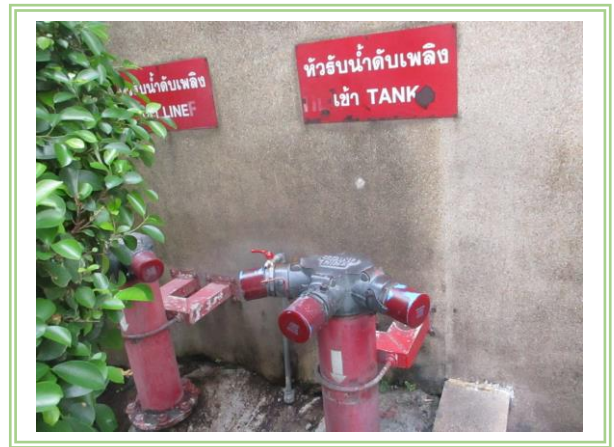
รูปที่ 2.5-12 ระบบผจญเพลิงและป้องกันเพลิงไหม้

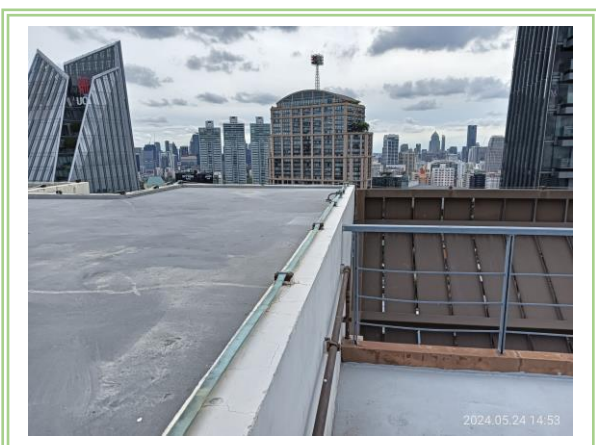
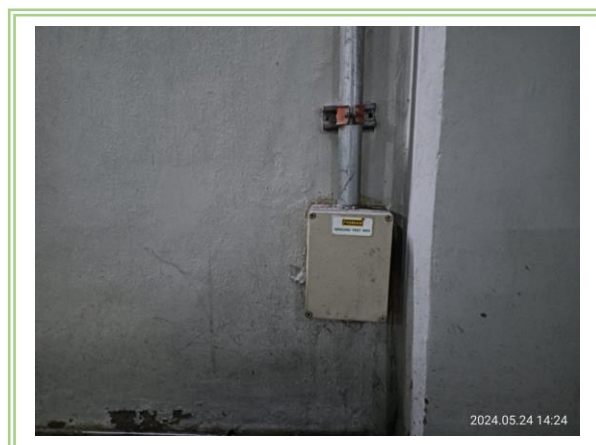
ระบบป้องกันอันตรายจากฟ้าผ่าของอาคารโครงการเป็นระบบ Faraday Cage แสดงดังรูปที่ 2.5-15 การเชื่อมต่อระบบทั้งหมดใช้วิธี Exothermic Welded โดยมีส่วนประกอบที่สำคัญ ดังนี้

- (1) เสาล่อฟ้า (Air Terminal) เป็นแท่งทองแดงปลายแหลมติดตั้งบนเสาสูงเหนืออาคารและหลังคาอาคาร
- (2) สายล่อฟ้าเป็นสายทองแดงเปลือยขนาด 70 ตารางมิลลิเมตร ทำหน้าที่รับประจุจากอากาศเพื่อถ่ายลงสู่ดิน
- (3) สายนำลงดิน (Down Conduct) ทำด้วยสายทองแดงเปลือย ผึงในเสาคอนกรีต เพื่อเป็นทางผ่านของประจุจากเสาล่อฟ้าลงสู่ดิน
- (4) ระบบดิน (Earthing System) เป็น Bare Copper Wire และค่าความต้านทานของดินมีค่าไม่เกิน 5 โอห์ม

รูปที่ 2.5-15 ระบบป้องกันอันตรายจากฟ้าผ่า

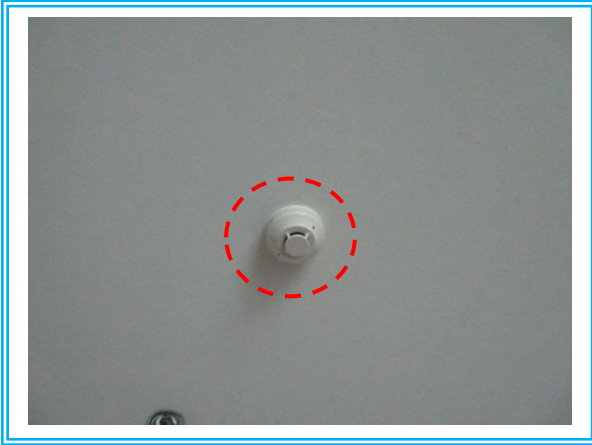
รูปที่ 3.1-24 Smoke Detector

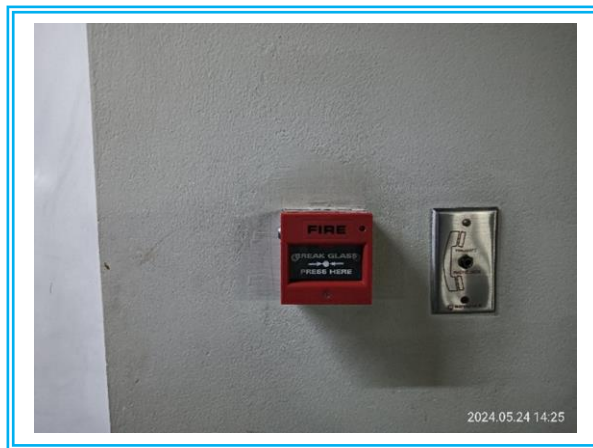
รูปที่ 3.1-26 อุปกรณ์แจ้งเหตุเพลิงไหม้ด้วยมือ
แบบ Break Glass Call Point

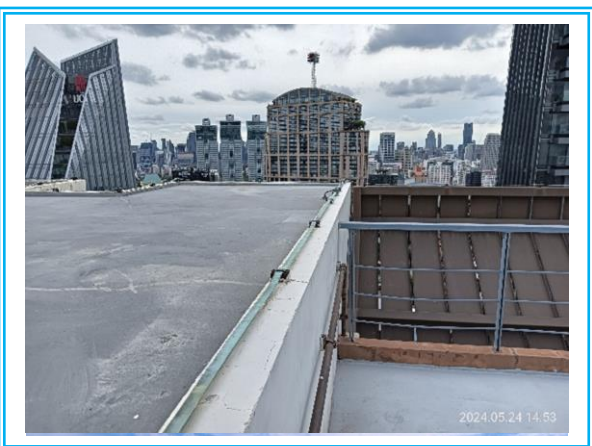
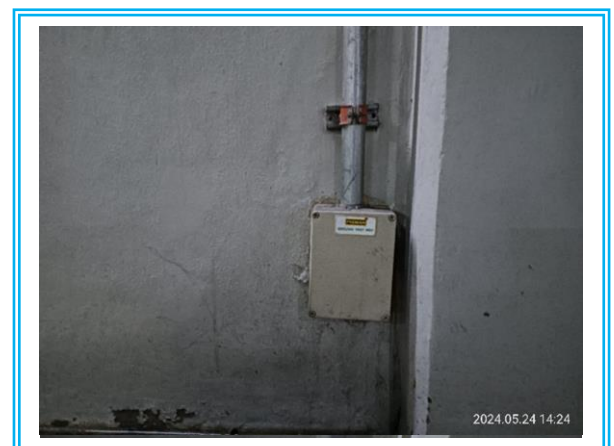
รูปที่ 3.1-45 ระบบป้องกันฟ้าผ่า

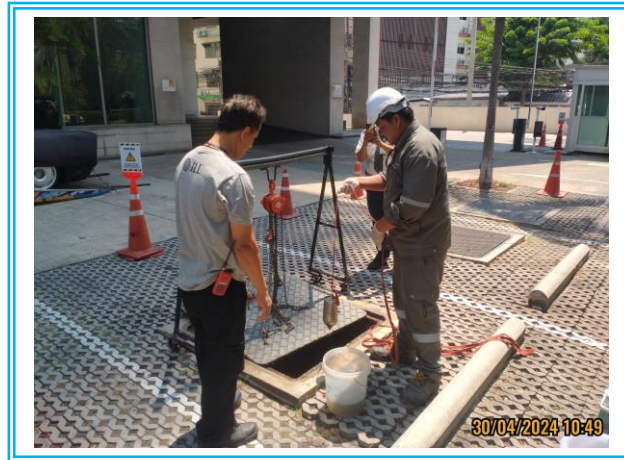
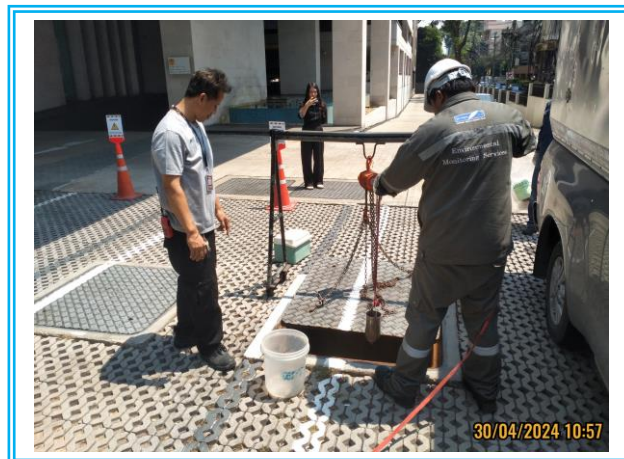
ก่อนเข้าระบบบำบัดน้ำเสีย

หลังผ่านระบบบำบัดน้ำเสีย

รูปที่ 4.3-10 แสดงการเก็บตัวอย่างเพื่อวิเคราะห์คุณภาพน้ำทิ้งจากระบบบำบัดน้ำเสีย
ดำเนินการเก็บตัวอย่างในวันที่ 30 เมษายน 2567
