5. ผลการดำเนินการตามมาตรการป้องกันและแก้ไขผลกระทบสิ่งแวดล้อม
ตารางที่ 2 เปรียบเทียบมาตรการป้องกันและแก้ไขผลกระทบสิ่งแวดล้อมที่กำหนดไว้ในรายงานการวิเคราะห์ผลกระทบสิ่งแวดล้อม
โครงการ บูติก รัชดา ระยะเปิดดำเนินการ

รารายงานผลการปฏิบัติตามมาตรการป้องกันแก้ไขผลกระทบสิ่งแวดล้อม และมาตรการติดตามตรวจสอบคุณภาพสิ่งแวดล้อม
โครงการ ภูเก็ต รัชดา ตั้งอยู่ที่ เลขที่ 55 ซอยอินทามระ 49 ถ.ประชาสุข แขวงดินแดง เขตดินแดง กรุงเทพมหานคร

รายงานผลการปฏิบัติตามมาตรการป้องกันแก้ไขผลกระทบสิ่งแวดล้อม และมาตรการติดตามตรวจสอบคุณภาพสิ่งแวดล้อม
โครงการ บูทีค รัชดา ตั้งอยู่ที่ เลขที่ 55 ซอยอินทามระ 49 ถ.ประชาสุข แขวงดินแดง เขตดินแดง กรุงเทพมหานคร

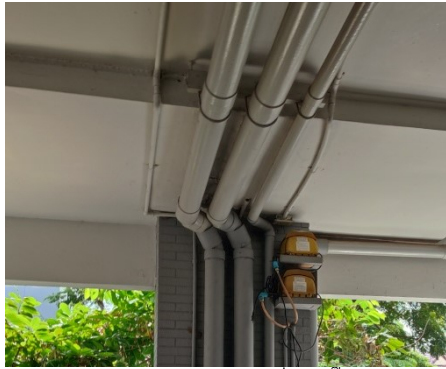
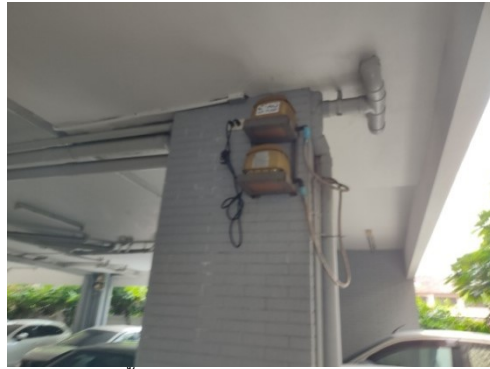
ภาพที่ 4-3 บั้มเติมอากาศในระบบบำบัดน้ำเสียแต่ละส่วน

1.3 อุทกวิทยาและคุณภาพน้ำ			
1) น้ำเสียที่เกิดขึ้นภายในโครงการจะต้องผ่านระบบบำบัดน้ำเสียแต่ละชุดของอาคารเพื่อบำบัดค่าคุณภาพน้ำให้เป็นไปตามมาตรฐานคุณภาพน้ำทิ้งอาคารประเภท ข โดยมีค่า BOD ไม่เกิน 30 มก./ลิตร	น้ำเสียที่เกิดขึ้นแต่ละส่วน ของอาคารจะไหลเข้าสู่ระบบบำบัดน้ำเสีย และควบคุมให้มีคุณภาพน้ำค่า บีโอดี ไม่เกิน 30 มก./ลิตร โดยการเติมอากาศที่ส่วนเติมอากาศของระบบบำบัดแต่ละชุด	-	ภาพที่ 4-3

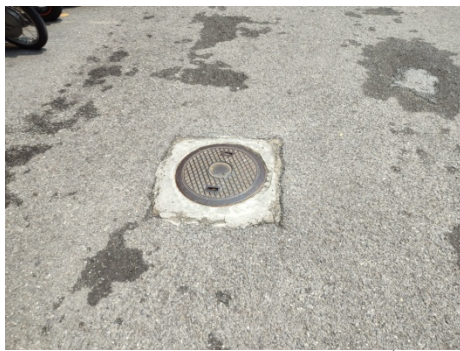
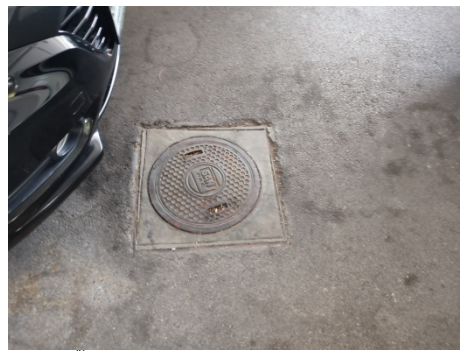
ภาพที่ 4-4 ฝาปิดบำบัดน้ำเสีย

เงื่อนไขตามมาตรการป้องกันและแก้ไขผลกระทบสิ่งแวดล้อม	ผลการปฏิบัติตามมาตรการ	ปัญหา อุปสรรค และข้อเสนอแนะ	เอกสารอ้างอิง
1.3 อุทกวิทยาและคุณภาพน้ำ(ต่อ)			
3) จัดให้มีระบบบำบัดน้ำเสียสำเร็จรูปชนิดเติมอากาศแบบมีตัวกลางยึดเกาะ (FixedFilm Aeration) หรือระบบเทียบเท่าปริมาตรรองรับน้ำเสีย 2.0 ลบ.ม./วัน-ถึงจำนวน 8 ถึง และปริมาตรรองรับน้ำเสีย 3.0 ลบ.ม./วัน จำนวน 1 ถึง	มีระบบบำบัดน้ำเสียแบบตัวกลางยึดเกาะไว้แล้วรองรับน้ำเสียได้ 2.0 ลบ.ม./ถึงจำนวน 8 ถึง	-	ภาพที่ 4-4

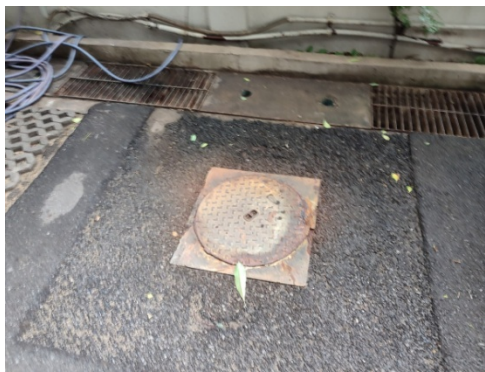
ภาพที่ 4-5 ฝาถังตกตะกอนและบ่อบำบัดน้ำทิ้งก่อนปล่อยออกสู่ที่ระบายสาธารณะ

4) จัดให้มีถังตกตะกอน ขนาด 12.0 ลบ.ม. จำนวน 1 ถึง สำหรับรับน้ำเสียที่ผ่านการเติมอากาศแล้วจากถังเติมอากาศทั้ง 9 ถัง มาตกตะกอนเพื่อแยกตะกอนแบคทีเรียออกจากน้ำที่ผ่านการบำบัดแล้ว	มีถังตกตะกอนไว้แล้ว จำนวน 1 ถึง สำหรับสูบตะกอนออกเมื่อถึงกำหนดการสูบตะกอน	-	ภาพที่ 4-5

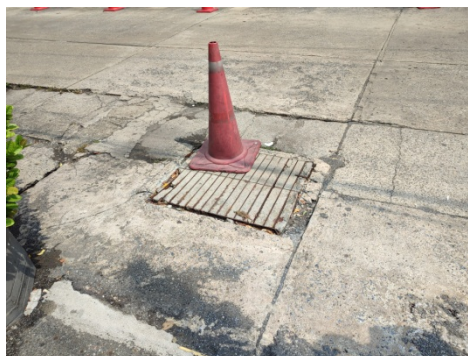
5) น้ำทิ้งที่ระบายออกจากพื้นที่โครงการจะต้องระบายลงสู่ท่อระบายน้ำริมซอยอินทามระ 49 เท่านั้น	น้ำทิ้งระบายลงสู่ท่อระบายน้ำริมถนนซอยอินทามระ 49 ซึ่งท่อระบายน้ำด้านหน้าโครงการชำรุด	โครงการได้แจ้งสำนักงานเขตเข้ามาซ่อมแซมไว้แล้ว	ภาพที่ 4-6

ภาพที่ 4-6 ฝาที่ระบายน้ำริมถนนอินทามระ 49 มีความชำรุดเสียหาย ทางโครงการได้แจ้งไปยังสำนักงานเขตไว้แล้วให้มาตรวจสอบซ่อมแซม

3.5 การระบายน้ำและการป้องกันน้ำท่วม			
1) น้ำทิ้งที่ผ่านการบำบัดแล้วจะต้องระบายลงสู่ท่อระบายน้ำของโครงการและท่อระบายน้ำสาธารณะริมถนนอินทามระ 49 เท่านั้น	น้ำทิ้งที่ผ่านการบำบัดน้ำเสียลงสู่ท่อระบายน้ำที่ด้านหน้าโครงการริมถนนอินทามระ 49 ไว้แล้ว	-	ภาพที่ 4-6

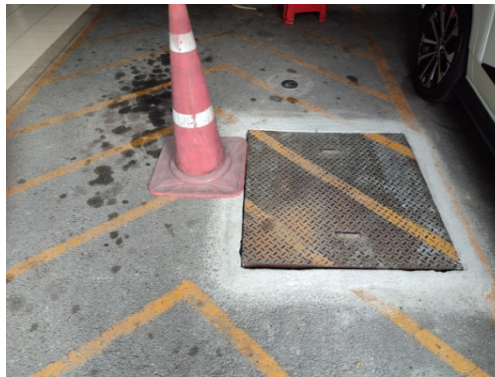
ภาพที่ 4-7 ฝาลังสำรองน้ำใต้ดิน

3.1 ระบบประปา/การใช้น้ำ			
1) จัดให้มีถังเก็บน้ำชั้นใต้ดิน เป็นถังสำเร็จรูป ขนาดความจุ 80.0 ลบ.ม. จำนวน 1 ถัง	มีถังเก็บน้ำใต้ดินไว้จำนวน 1 ถัง	-	ภาพที่ 4-7

3) รณรงค์ให้มีการใช้น้ำอย่างประหยัด	ใช้น้ำอย่างประหยัด และใช้สุขภัณฑ์ที่ประหยัดน้ำ เช่น ชักโครก	-	-
4) ตรวจสอบบำรุงรักษาท่อน้ำและถังเก็บน้ำให้อยู่ในสภาพดีและสะอาดอยู่เสมอ	เส้นท่อประปา และถังเก็บน้ำอยู่ในสภาพดี ไม่มีการรั่วซึม	-	ภาพที่ 4-7

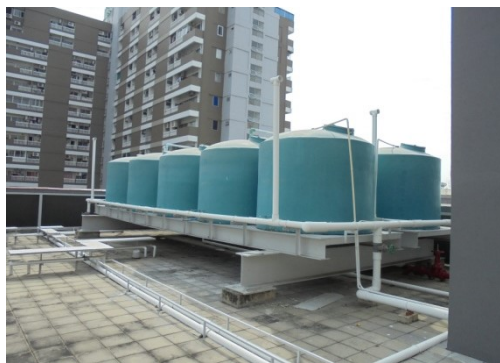
ภาพที่ 4-8 ถังสำรองน้ำชั้นดาดฟ้า

2) จัดให้มีถังเก็บน้ำชั้นหลังคา เป็นถังสำเร็จรูป ขนาดความจุ 25 ลบ.ม. จำนวน 2 ถัง	มีถังเก็บน้ำชั้นหลังคาไว้แล้วจำนวน 10 ถัง ความจุรวม 25 ลบ.ม.	-	ภาพที่ 4-8

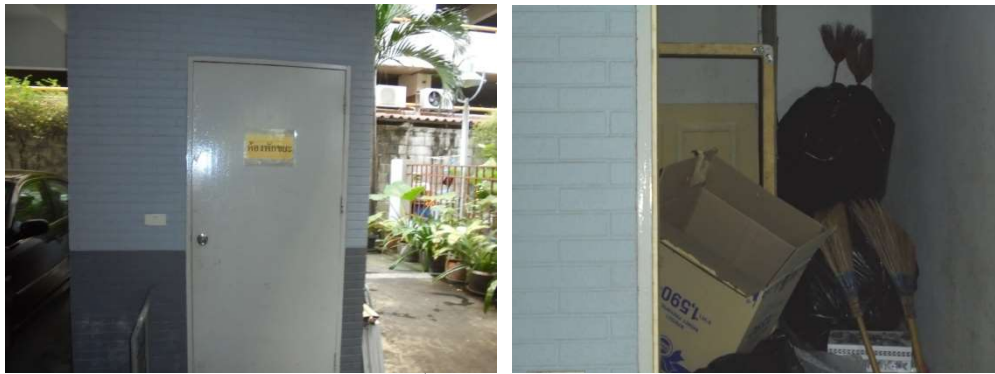
ภาพที่ 4-11 ห้องพัสดุปล่อยรวม

6) จัดให้มีห้องพักขยะมูลฝอยรวมบริเวณชั้นล่างของอาคาร เป็นอาคารคอนกรีตรูปสี่เหลี่ยมจัตุรัส กว้าง 1.6 ม. ยาว 2.6 ม. สูง 3.0 ม. ภายในแบ่งเป็นส่วนรองรับขยะมูลฝอยแห้งปริมาตร 2.6 ลบ.ม. และส่วนรองรับขยะมูลฝอยเปียกปริมาตร 1.0 ลบ.ม. สำหรับขยะมูลฝอยอันตรายจะรวบรวมไว้ในถังพลาสติกขนาดความจุ 100 ลิตร จำนวน 1 ถัง	มีห้องพักมูลฝอยรวมไว้บริเวณชั้นล่างของอาคารไว้แล้ว สามารถรองรับขยะได้อย่างเพียงพอ	-	ภาพที่ 4-11

7) โครงสร้างของห้องพักขยะมูลฝอยรวมต้องก่อสร้างตามหลักสุขาภิบาล โดยมีผนังทั้ง 4 ด้าน มีประตูเปิด-ปิด 1 ด้าน และมีหลังคาคลุม เพื่อป้องกันกลิ่นเหม็นรบกวนและปัญหาน้ำชะขยะ	โครงสร้างห้องพักมูลฝอยรวมมีลักษณะมีฝาปิดทั้งสามด้าน มีประตูเปิด-ปิดได้อย่างมิดชิด มีหลังคาคลุมไว้อย่างดี ไม่มีน้ำชะและไม่มีการเหม็นรบกวน	-	ภาพที่ 4-11

8) ห้องพักขยะมูลฝอยที่โครงการจัดไว้บริเวณชั้นล่างของอาคาร ต้องรองรับขยะมูลฝอยที่เกิดขึ้นแต่ละชนิดได้ไม่น้อยกว่า 3 วัน	ห้องพักขยะชั้นล่าง สามารถรองรับขยะได้ไม่น้อยกว่า 3 วัน	-	ภาพที่ 4-11

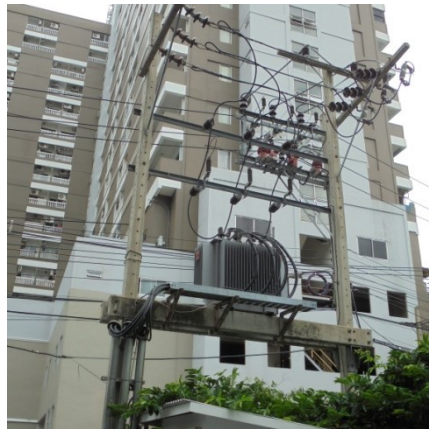
ภาพที่ 4-19 หม้อแปลงไฟฟ้าแยกจากชุมชน

4) ทำการรับกระแสไฟฟ้าแรงดันสูงจากการไฟฟ้านครหลวงเขตสามเสนเท่านั้น	จัดให้มีหม้อแปลงไฟฟ้าสำหรับรับกระแสไฟฟ้าแรงดันสูงไว้ด้านหน้าโครงการ	-	ภาพที่ 4-19
5) จัดให้มีการติดตั้งดวงไฟส่องสว่าง ทั้งในห้องพัก ทางเดินภายในอาคาร และบริเวณพื้นที่รอบโครงการ เพื่อให้แสงสว่างและความสะดวกในการทำกิจกรรมต่างๆ	ติดไฟส่องสว่างบริเวณทางเดิน และห้องพักมีความสว่าง	-	ภาพที่ 4-1

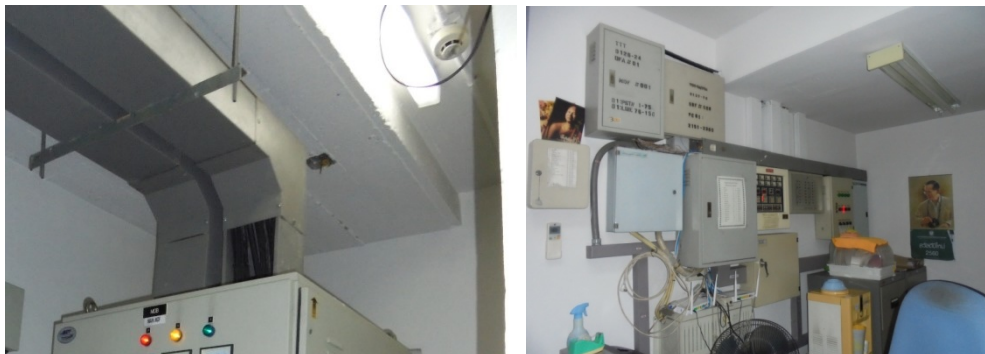
ภาพที่ 4-22 ระบบเตือนอัคคีภัย

7) ติดตั้งระบบแจ้งเหตุเพลิงไหม้อัตโนมัติไว้ทุกชั้นของอาคาร ประกอบด้วย อุปกรณ์ตรวจจับ ได้แก่ อุปกรณ์ตรวจจับความร้อนแบบผสม (Heat detector) อุปกรณ์ตรวจจับแบบแสง (Smoke detector) และสวิทช์เริ่มสัญญาณด้วยมือ (Manual Pull Station) และอุปกรณ์แจ้งเหตุ (Indicating Device) เพื่อส่งสัญญาณเสียงให้ผู้ที่พักอาศัยอยู่ในโครงการทราบภายใน 3.5 นาที หลังจากเกิดเหตุเพลิงไหม้	ติดตั้งระบบแจ้งเหตุเพลิงไหม้ไว้แล้วและอยู่ในสภาพดีพร้อมใช้งาน	-	ภาพที่ 4-22

11) จัดให้มีการตรวจตราและซ่อมแซมอุปกรณ์ อุปกรณ์ป้องกันอัคคีภัย สัญญาณเตือนภัย และมีการทดสอบระบบสัญญาณเตือนภัยเป็นประจำทุก 3 เดือน	ดูแลและตรวจสอบไว้อยู่เสมอ อยู่ในสภาพดี พร้อมใช้งาน	-	ภาพที่ 4-22 ภาพที่ 4-23

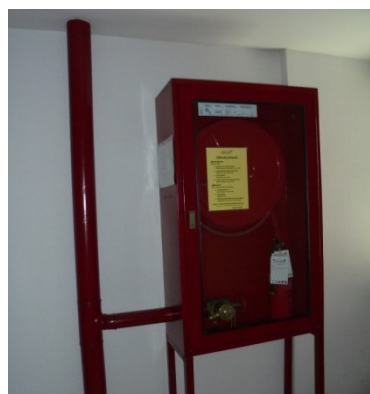
ภาพที่ 4-23 ตู้เก็บสายฉีดน้ำดับเพลิงพร้อมอุปกรณ์

8) จัดให้มีท่อเย็น เป็นโลหะผิวเรียบทำด้วยกัลวาไนซ์ (Galvanized Steel Pipe) ติดตั้งจากชั้นบนสุดจนถึงชั้นล่างสุดของแต่ละอาคาร โดยท่อเย็นที่ต่อมาจากถังเก็บน้ำชั้นดาดฟ้าของอาคารมีขนาดเส้นผ่าศูนย์กลาง 4 นิ้ว และจ่ายน้ำไปยัง FHC แต่ละชั้นด้วยระบบเครื่องสูบน้ำแบบรักษาแรงดัน (Booster pump)	มีอุปกรณ์ดับเพลิงไว้แล้ว โดยมีตู้เก็บสายฉีดน้ำดับเพลิงพร้อมอุปกรณ์และเครื่องสูบน้ำรักษาแรงดัน	-	ภาพที่ 4-23

9) ติดตั้ง FHC ไว้ทุกชั้นของอาคาร ชั้นละ 1 ตำแหน่ง ภายในตู้ประกอบด้วย หัวต่อสายฉีดน้ำดับเพลิงชนิดสวมเร็วพร้อมสายฉีดน้ำขนาดเส้นผ่าศูนย์กลาง 2.5 นิ้ว โดยสายฉีดน้ำมีความยาว 30.48 เมตร (100 ฟุต) แวนนิรภัย ขวานผจญเพลิง และถังดับเพลิงแบบมือถือประเภทเคมีแห้ง (Multi-Purpose Dry Chemical) ขนาดบรร 4 กก./ถัง	ติดตั้ง FHC ไว้ทุกชั้นของอาคาร	-	ภาพที่ 4-23

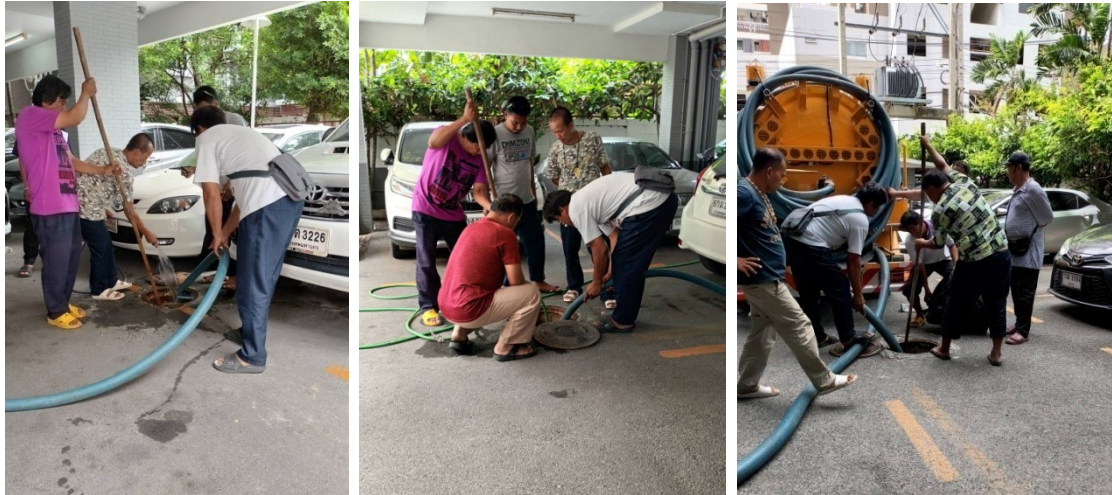
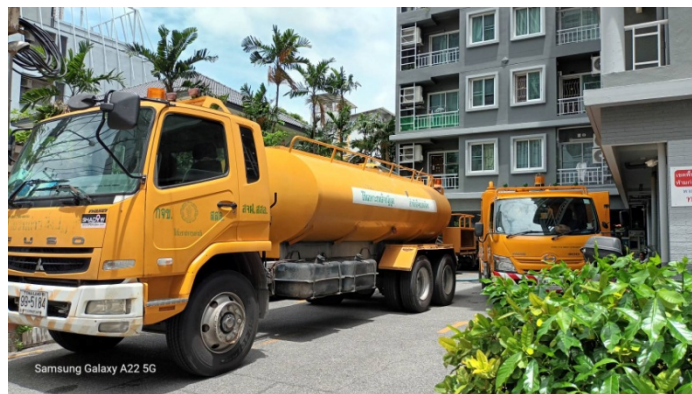
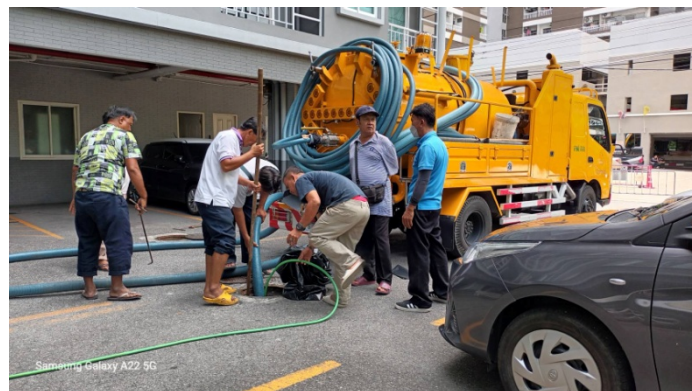
ภาพที่ 4-33 ดูดตะกอนบ่อเกรอะ

5) ทำการตัดไขมันออกจากถังดักไขมันเป็นประจำทุกวัน วันละ 1 ครั้ง	ดูดไขมันออกจากถังดักไขมันไว้แล้ว	-	ภาพที่ 4-33
6) จัดให้มีช่างเทคนิคประจำอาคารตรวจสอบดูแลระบบบำบัดน้ำเสียเป็นประจำทุกวัน เพื่อตรวจเช็คความเสียหายจากภายนอก โดยเฉพาะความเสียหายของฝาถังบำบัด ท่อพีวีซีระบายอากาศไปยังชั้นหลังคา และเครื่องเติมอากาศ ซึ่งเป็นส่วนประกอบสำคัญของระบบบำบัดน้ำเสีย หากเกิดการชำรุดเสียหายต้องรีบดำเนินการซ่อมแซมทันที	มีช่างเทคนิคดูแลระบบบำบัดน้ำเสียไว้เป็นประจำทุกวัน	-	-

7) ประสานงานให้รถสูบน้ำของสำนักงานเขตดินแดง มารับตะกอนส่วนเกินจากระบบบำบัดน้ำเสียเป็นประจำทุก 3 เดือน	มีการสูบน้ำทุก 3 เดือน	-	ภาพที่ 4-33
มาตรการติดตามตรวจสอบผลกระทบสิ่งแวดล้อม

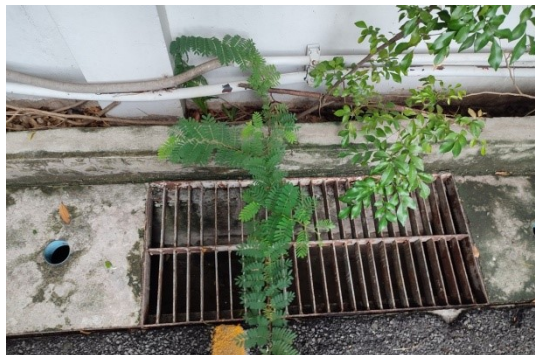
ภาพที่ 4-35 ท่อระบายน้ำไม่มีขยะอุดตัน

4) ให้มีการตรวจสอบระบบระบายน้ำเป็นประจำทุกเดือน และทำการซ่อมแซมทันทีเมื่อตรวจพบว่ามีส่วนใดเกิดการเสียหาย	ตรวจสอบระบบระบายน้ำ ยังสามารถระบายน้ำได้ดีมีประสิทธิภาพ	-	ภาพที่ 4-35

6) ให้มีการตรวจตราตรวจสอบระบบระบายน้ำและทำการขุดลอก Manhole เป็นประจำอย่างน้อย ปีละ 1 ครั้ง ในช่วงเดือนพฤษภาคม หรือก่อนเข้าฤดูฝน	บ่อพักตรวจสอบระบบระบายน้ำ ไม่มีขยะอุดตัน และมีการลอกหลังช่วงฤดูฝนของปี 2567	-	ภาพที่ 4-35

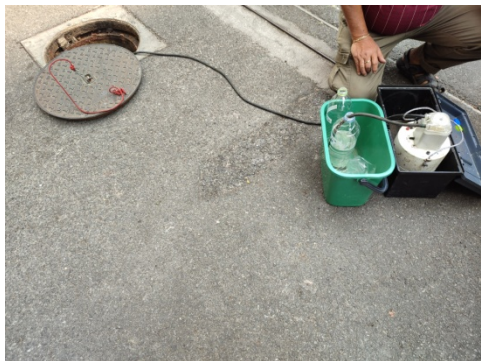
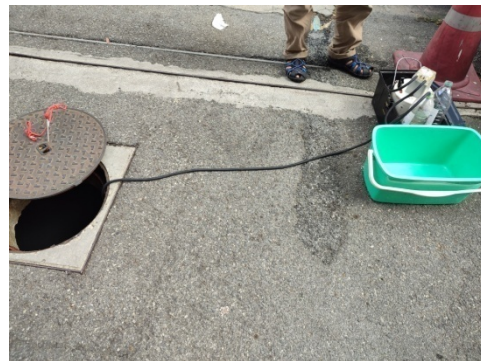
1) ทำการเก็บตัวอย่างน้ำเพื่อตรวจวิเคราะห์บริเวณจุดระบายน้ำทิ้งจากโครงการลงสู่ท่อระบายน้ำสาธารณะริมซอยอินทามระ 49 จำนวน 1 จุด ทุกเดือน ตลอดระยะดำเนินโครงการ ดัชนีคุณภาพน้ำที่ตรวจวิเคราะห์ได้แก่ pH, BOD, SS, Oil&Grease, TKN และ Fecal Coliform Bacteria	ตรวจวิเคราะห์น้ำทิ้งก่อนระบายลงสู่ท่อระบายน้ำริมถนนซอยอินทามระ 49 จำนวน 1 จุด ตั้งแต่เดือน มกราคม ถึง มิถุนายน 2567	-	ภาพที่ 5

ภาพที่ 5 เก็บตัวอย่างที่ป่อตรวจคุณภาพน้ำถึงก่อนระบายออกสู่ท่อระบายน้ำสาธารณะ
