บทที่ 3

ผลการติดตามตรวจสอบคุณภาพสิ่งแวดล้อม

การติดตามตรวจสอบคุณภาพสิ่งแวดล้อม ของ โครงการ Bangkok feliz Krungthon 5 (Bangkok feliz sathorn-taksin) (ระยะดำเนินการ) ดำเนินการจัดจ้าง บริษัท เอส.พี.เจ.โซลูชั่นติฟิค จำกัด โดยทำการตรวจวัดคุณภาพน้ำทิ้งและน้ำสระเวย์น้ำ บริเวณพื้นที่โครงการ ระหว่างเดือนมกราคม - มิถุนายน พ.ศ.2567

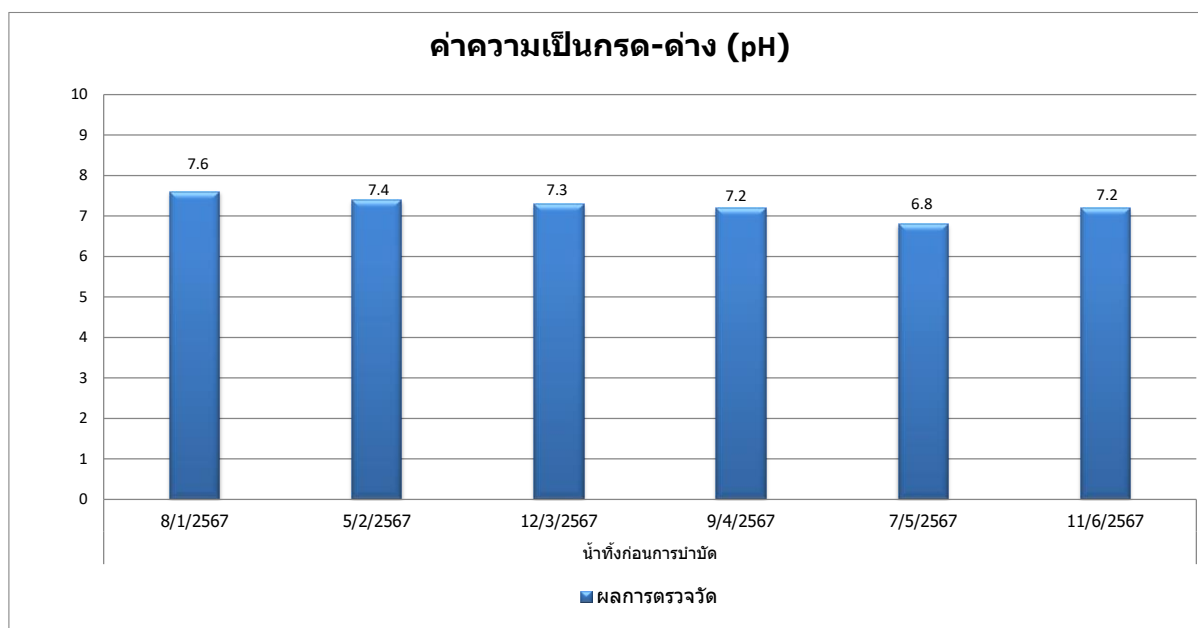
กราฟที่ 3.1-1 กราฟเปรียบเทียบผลการตรวจวัดคุณภาพน้ำทิ้งค่าความเป็นกรด-ด่าง (pH)
จากน้ำทิ้งก่อนบำบัดน้ำเสีย ระหว่างเดือนมกราคม - มิถุนายน พ.ศ.2567

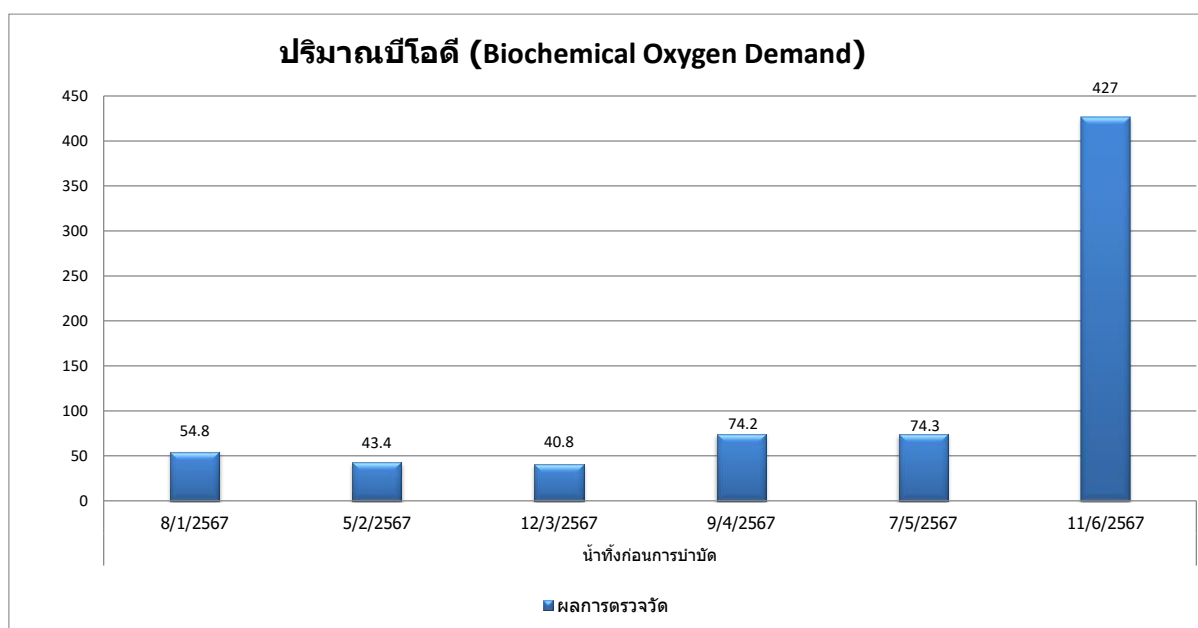
กราฟที่ 3.1-2 กราฟเปรียบเทียบผลการตรวจวัดปริมาณบีโอดี (Biochemical Oxygen Demand)
จากน้ำทิ้งก่อนบำบัดน้ำเสีย ระหว่างเดือนมกราคม - มิถุนายน พ.ศ.2567

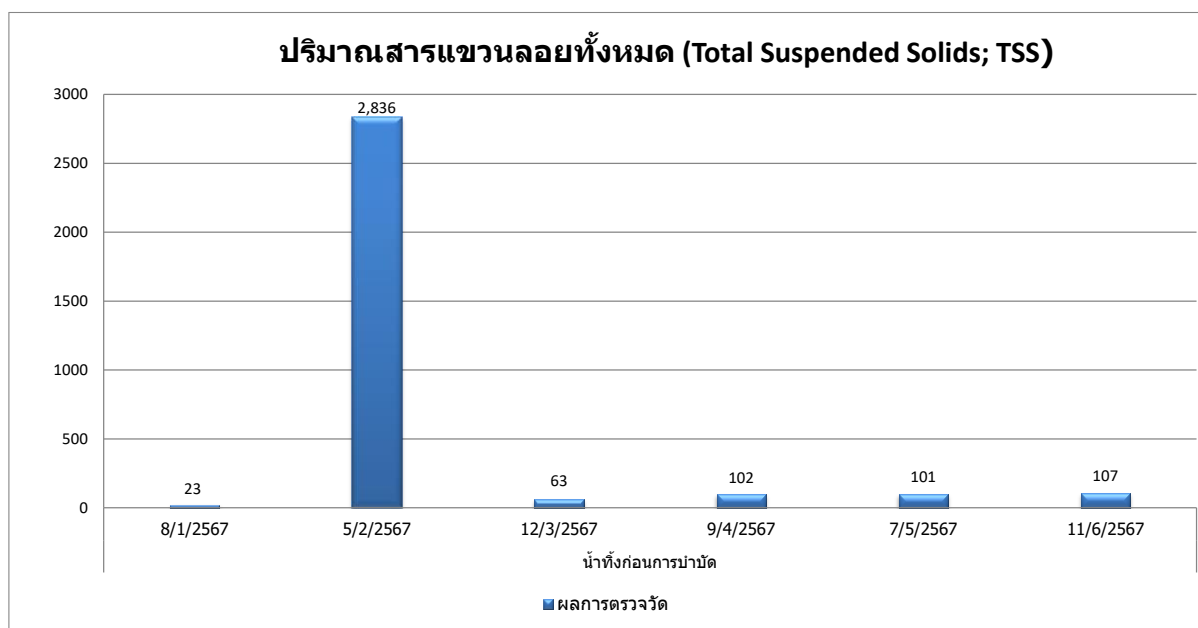
กราฟที่ 3.1-3 กราฟเปรียบเทียบผลการตรวจวัดปริมาณของแข็งแขวนลอยทั้งหมด (Total Suspended Solids) จากน้ำทิ้งก่อนบำบัดน้ำเสีย ระหว่างเดือนมกราคม - มิถุนายน พ.ศ.2567

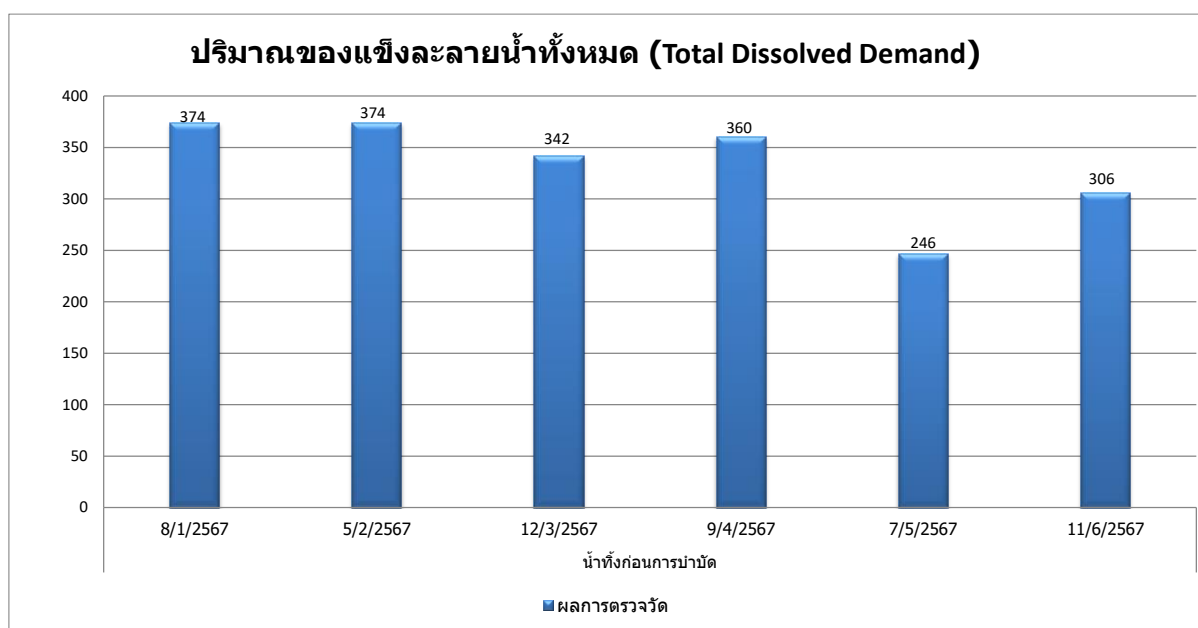
กราฟที่ 3.1-4 กราฟเปรียบเทียบผลการตรวจวัดปริมาณของแข็งละลายน้ำทั้งหมด (Total Dissolved Demand) จากน้ำทิ้งก่อนบำบัดน้ำเสีย ระหว่างเดือนมกราคม - มิถุนายน พ.ศ.2567

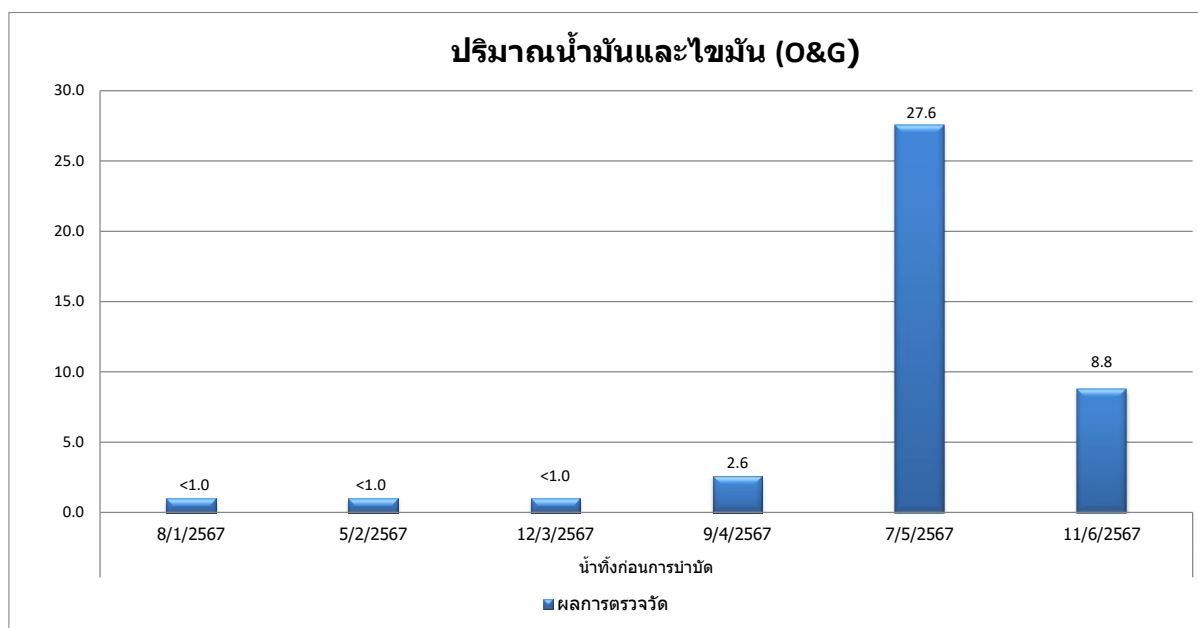
กราฟที่ 3.1-5 กราฟเปรียบเทียบผลการตรวจวัดปริมาณน้ำมันและไขมัน (Oil&Grease)
จากน้ำทิ้งก่อนบำบัดน้ำเสีย ระหว่างเดือนมกราคม - มิถุนายน พ.ศ.2567

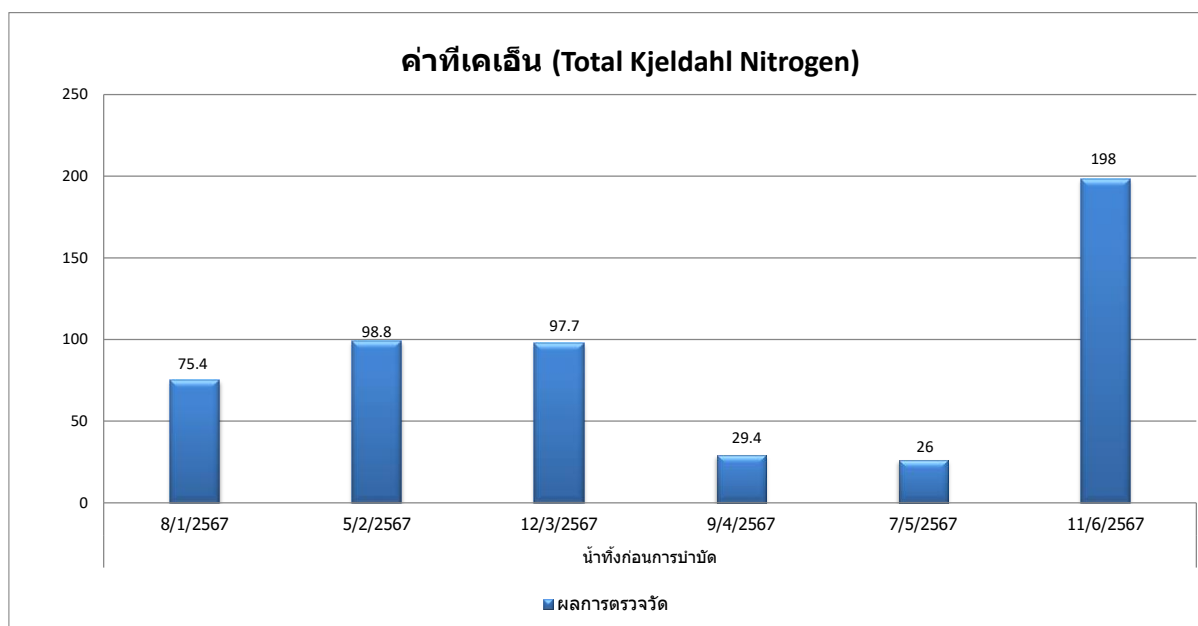
กราฟที่ 3.1-6 กราฟเปรียบเทียบผลการตรวจวัด ค่าทีเคเอ็น (Total Kjeldahl Nitrogen)
จากน้ำทิ้งก่อนบำบัดน้ำเสีย ระหว่างเดือนมกราคม - มิถุนายน พ.ศ.2567

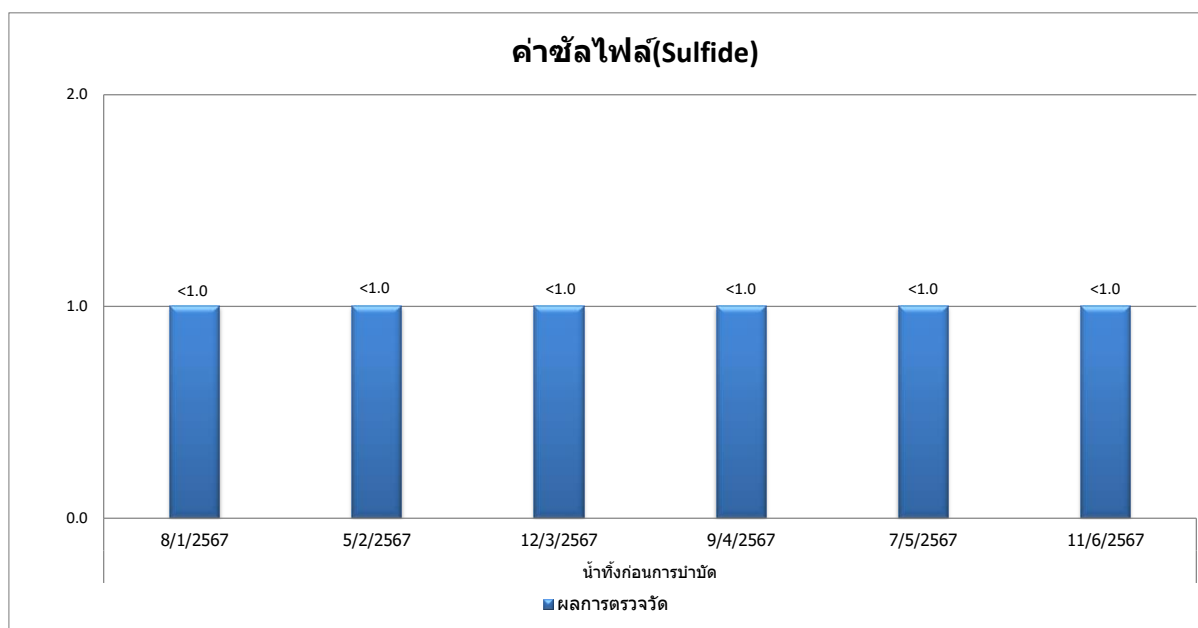
กราฟที่ 3.1-7 กราฟเปรียบเทียบผลการตรวจวัด ปริมาณซัลไฟด์ (Sulfide)
จากน้ำทิ้งก่อนบำบัดน้ำเสีย ระหว่างเดือนมกราคม - มิถุนายน พ.ศ.2567

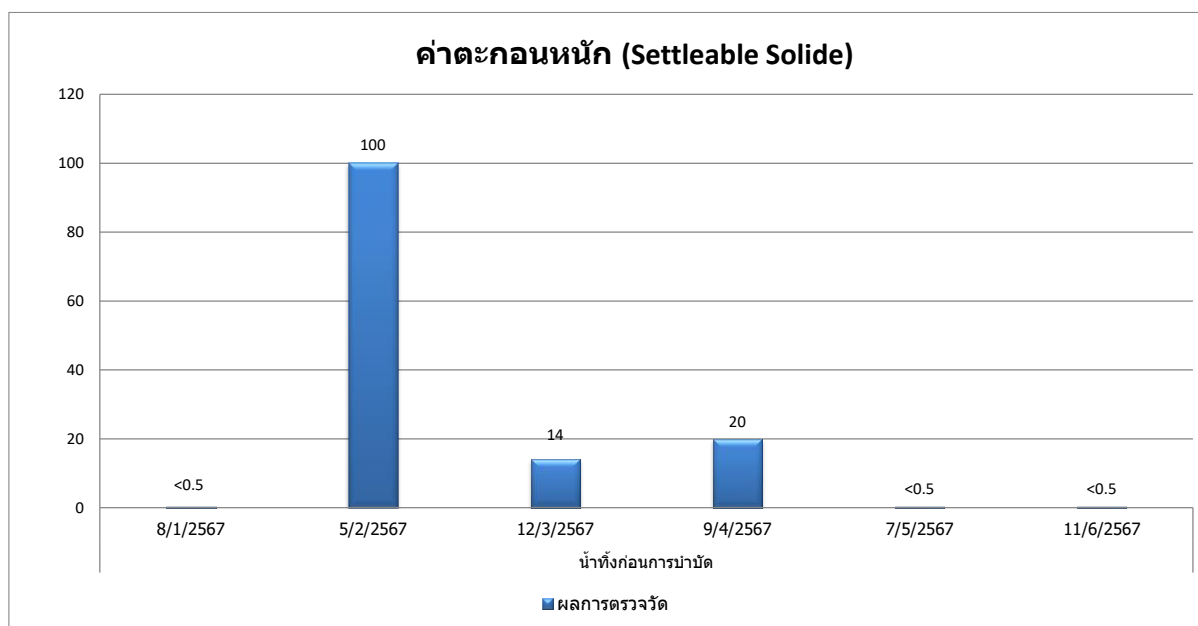
กราฟที่ 3.1-8 กราฟเปรียบเทียบผลการตรวจวัดปริมาณตะกอนหนัก(Settleable Solids)
จากน้ำทิ้งก่อนบำบัดน้ำเสีย ระหว่างเดือนมกราคม - มิถุนายน พ.ศ.2567

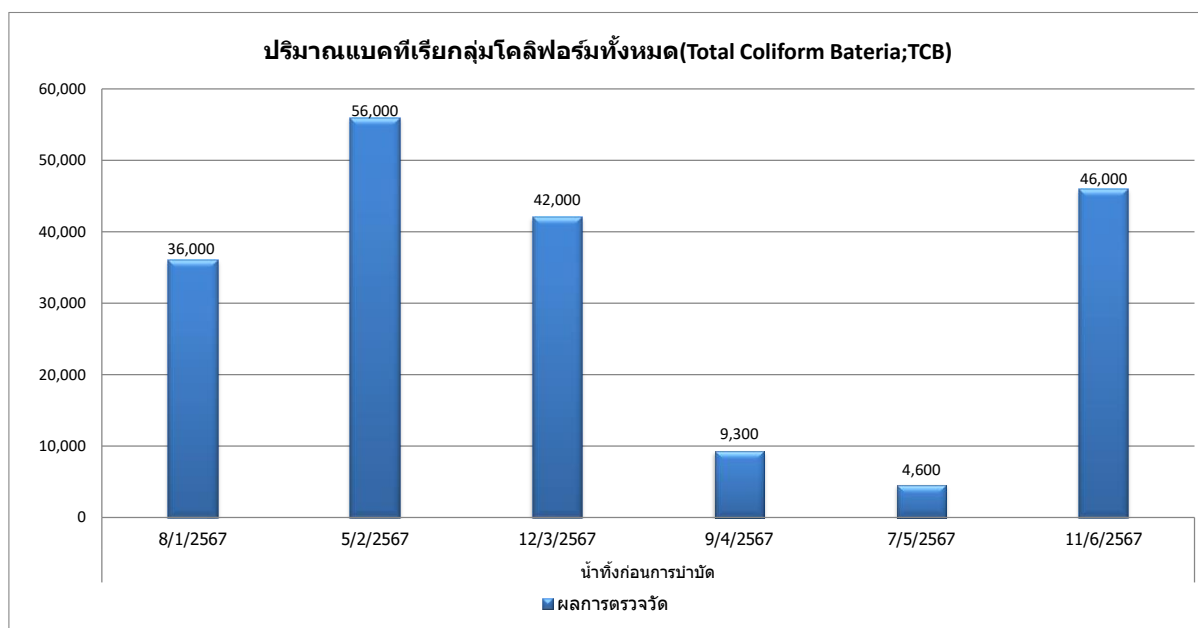
กราฟที่ 3.1-9 กราฟเปรียบเทียบผลการตรวจวัดปริมาณโคลิฟอร์มแบคทีเรียทั้งหมด (Total Coliform Bacteria) จากน้ำทิ้งก่อนบำบัดน้ำเสีย ระหว่างเดือนมกราคม - มิถุนายน พ.ศ.2567

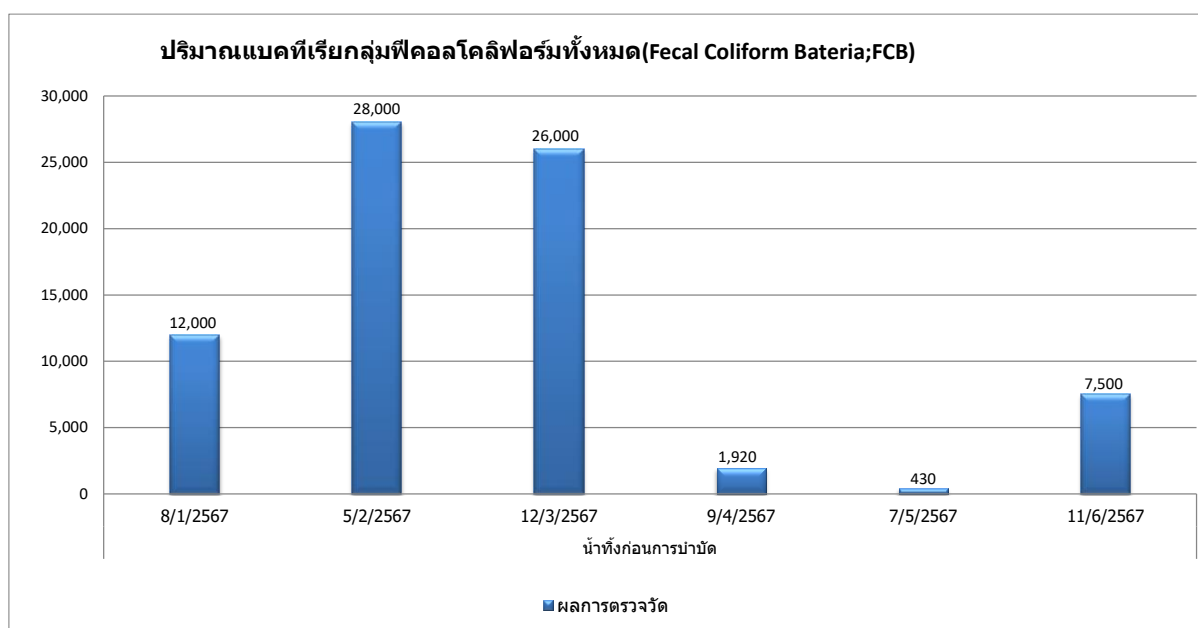
กราฟที่ 3.1-10 กราฟเปรียบเทียบผลการตรวจวัดปริมาณฟีคอลโคลิฟอร์มแบคทีเรียทั้งหมด (Fecal Coliform Bacteria) จากน้ำทิ้งก่อนบำบัดน้ำเสีย ระหว่างเดือนมกราคม - มิถุนายน พ.ศ.2567

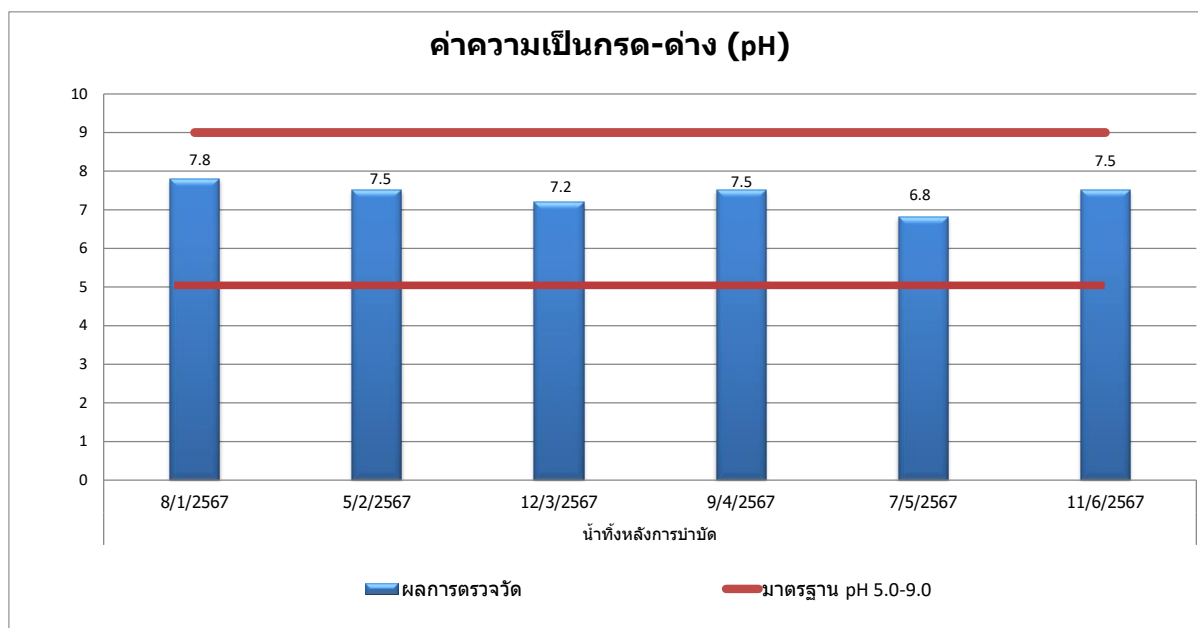
กราฟที่ 3.1-11 กราฟเปรียบเทียบผลการตรวจวัดคุณภาพน้ำทิ้งค่าความเป็นกรด-ด่าง (pH)
จากน้ำทิ้งหลังการบำบัด ระหว่างเดือนมกราคม - มิถุนายน พ.ศ.2567

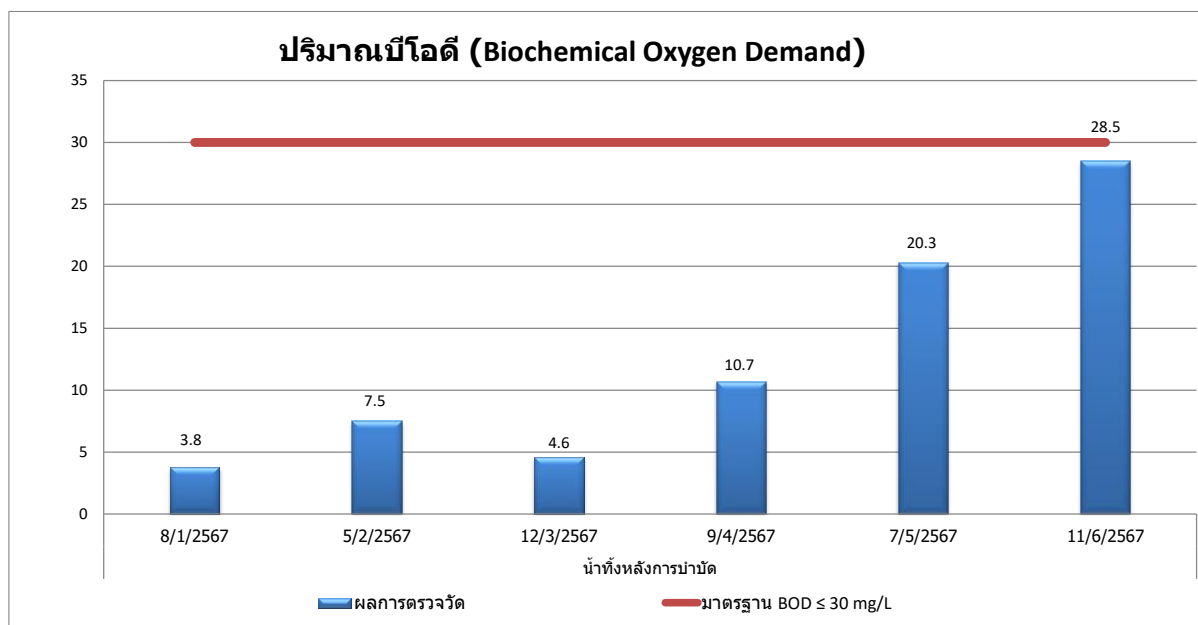
กราฟที่ 3.1-12 กราฟเปรียบเทียบผลการตรวจวัดปริมาณบีโอดี (Biochemical Oxygen Demand)
จากน้ำทิ้งหลังการบำบัด ระหว่างเดือนมกราคม - มิถุนายน พ.ศ.2567

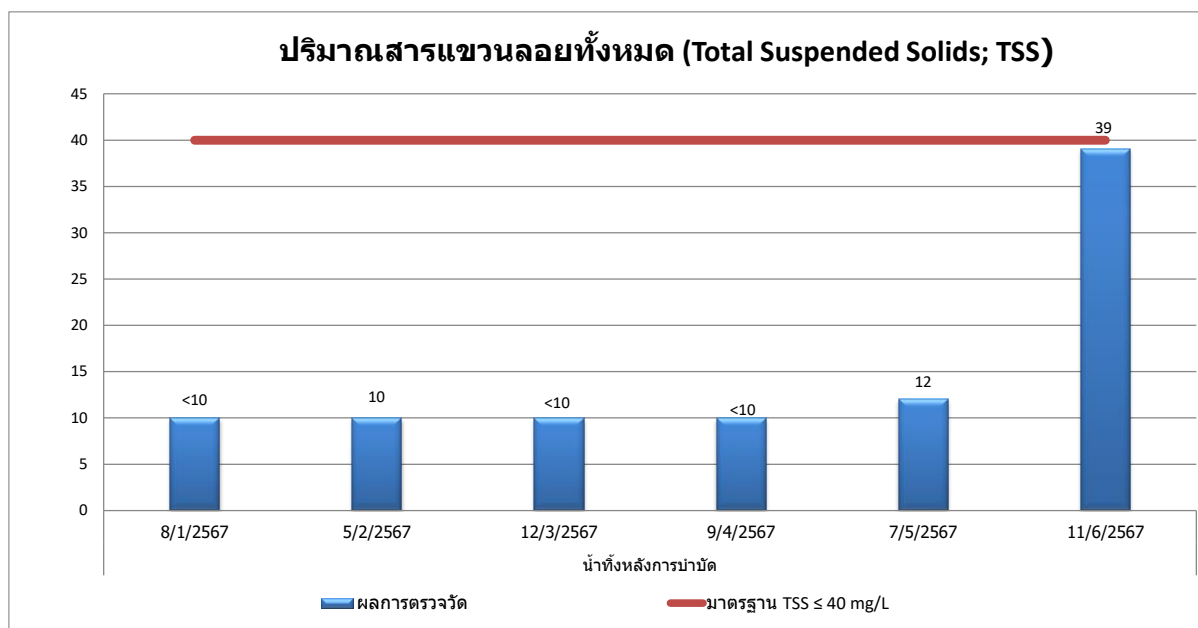
กราฟที่ 3.1-13 กราฟเปรียบเทียบผลการตรวจวัดปริมาณของแข็งแขวนลอยทั้งหมด (Total Suspended Solids) จากน้ำทิ้งหลังการบำบัด ระหว่างเดือนมกราคม - มิถุนายน พ.ศ.2567

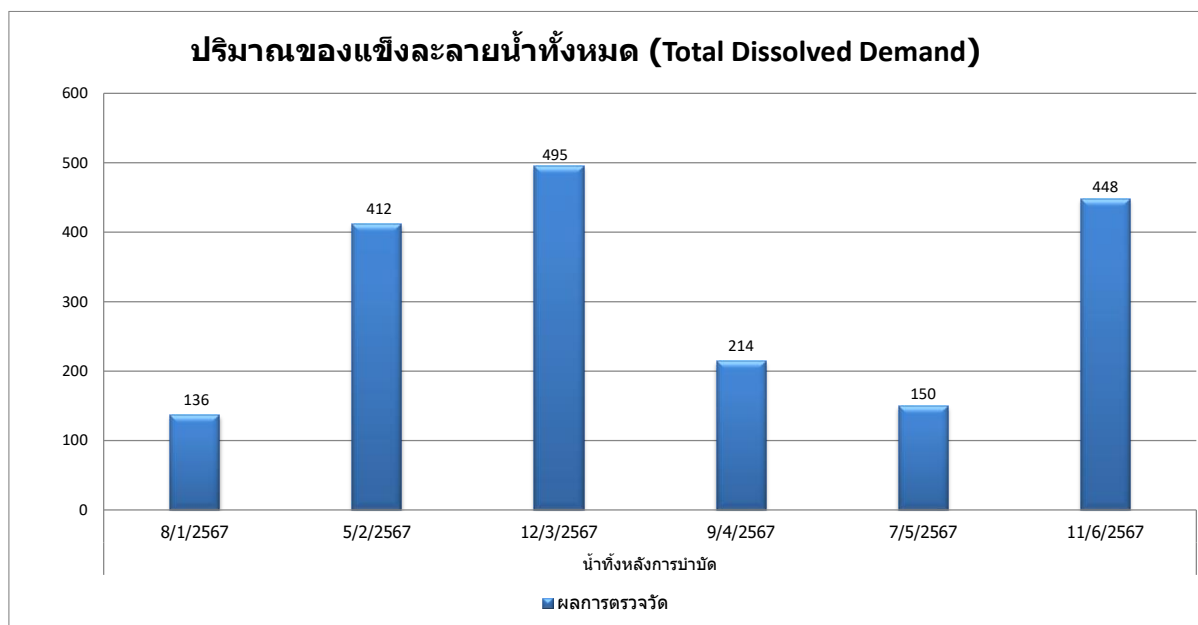
กราฟที่ 3.1-14 กราฟเปรียบเทียบผลการตรวจวัดปริมาณของแข็งละลายน้ำทั้งหมด (Total Dissolved Demand) จากน้ำทิ้งหลังการบำบัด ระหว่างเดือนมกราคม - มิถุนายน พ.ศ.2567

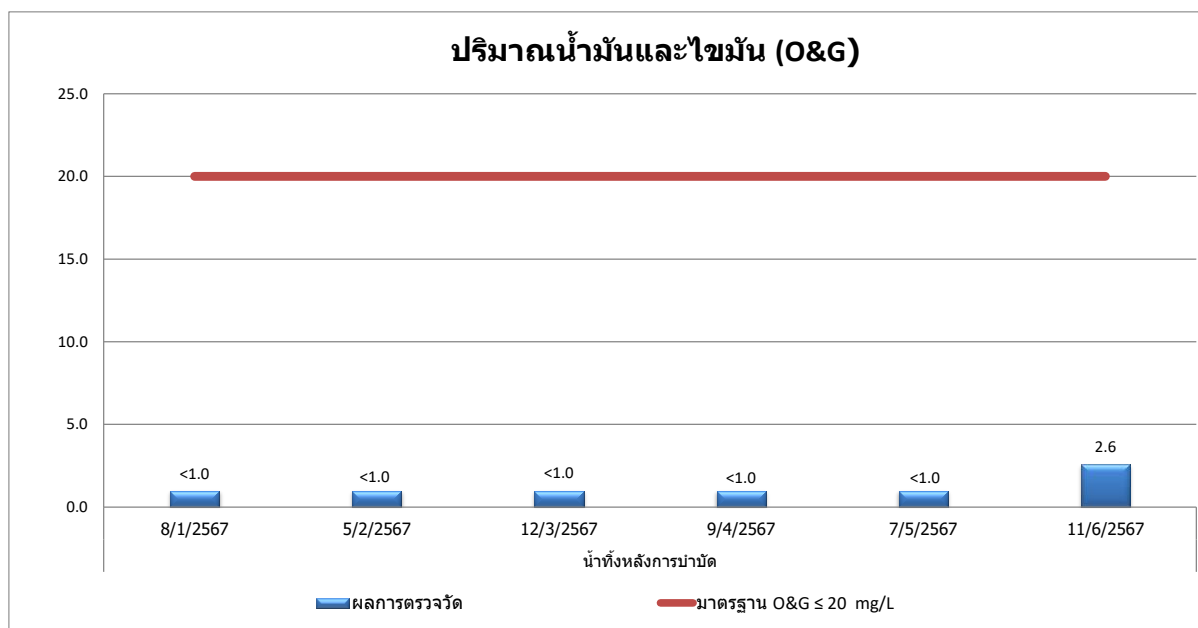
กราฟที่ 3.1-15 กราฟเปรียบเทียบผลการตรวจวัดปริมาณน้ำมันและไขมัน (Oil&Grease)
จากน้ำทิ้งหลังการบำบัด ระหว่างเดือนมกราคม - มิถุนายน พ.ศ.2567

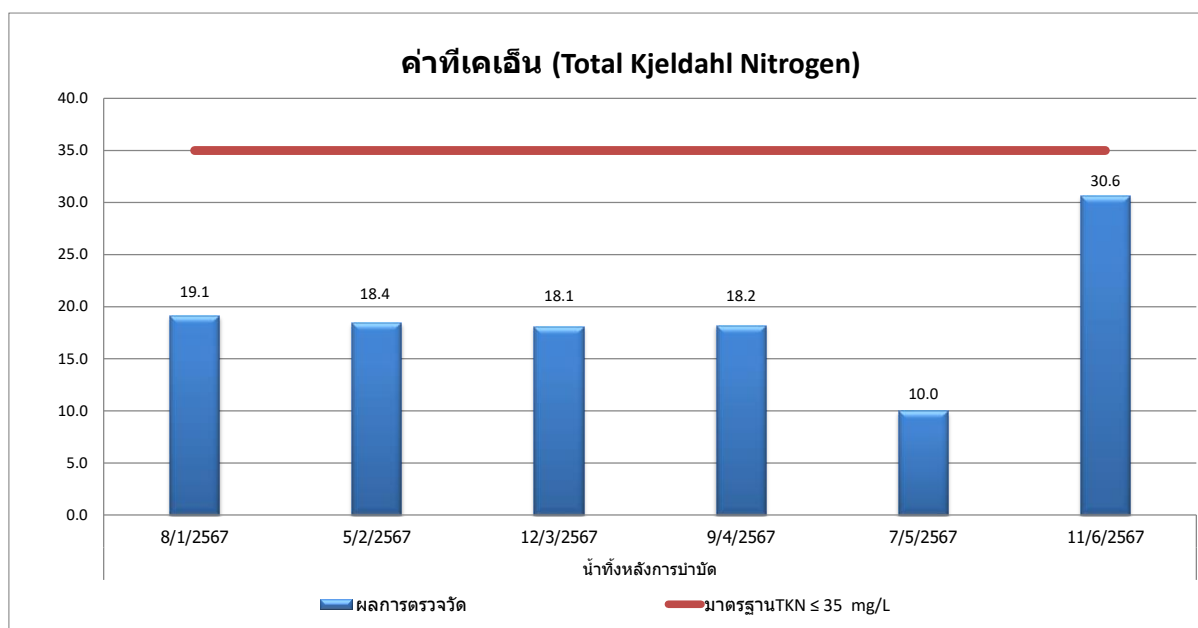
กราฟที่ 3.1-16 กราฟเปรียบเทียบผลการตรวจวัด ค่าที่เคเอ็น (Total Kjeldahl Nitrogen)
จากน้ำทิ้งหลังการบำบัด ระหว่างเดือนมกราคม - มิถุนายน พ.ศ.2567

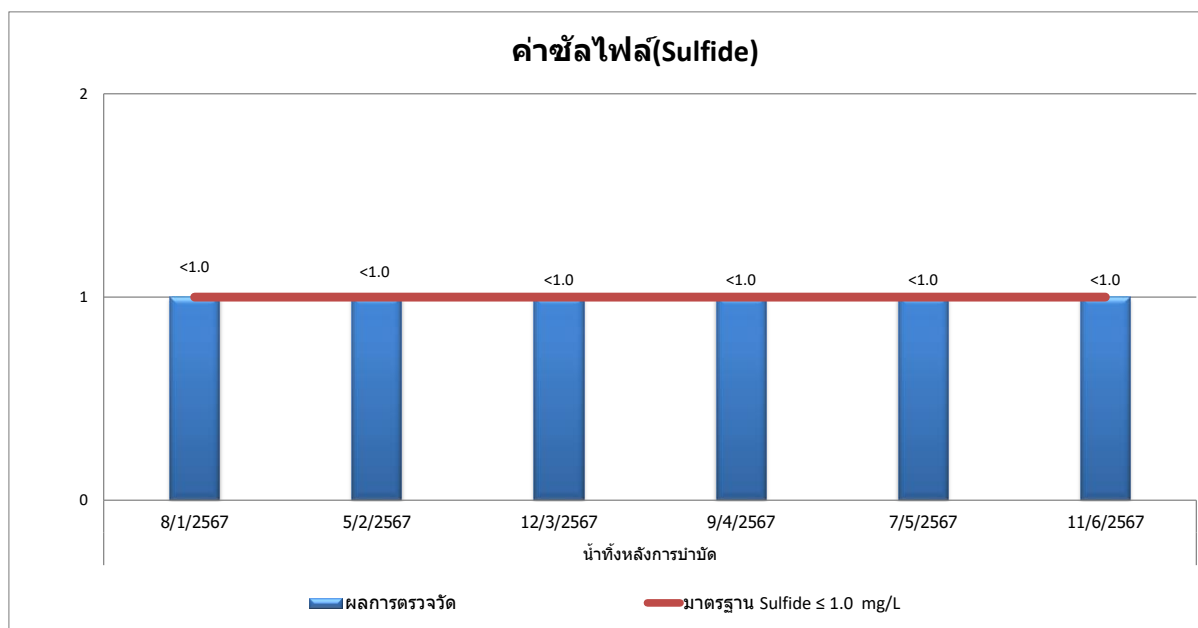
กราฟที่ 3.1-17 กราฟเปรียบเทียบผลการตรวจวัด ปริมาณซัลไฟด์ (Sulfide)
จากน้ำทิ้งหลังการบำบัด ระหว่างเดือนมกราคม - มิถุนายน พ.ศ.2567

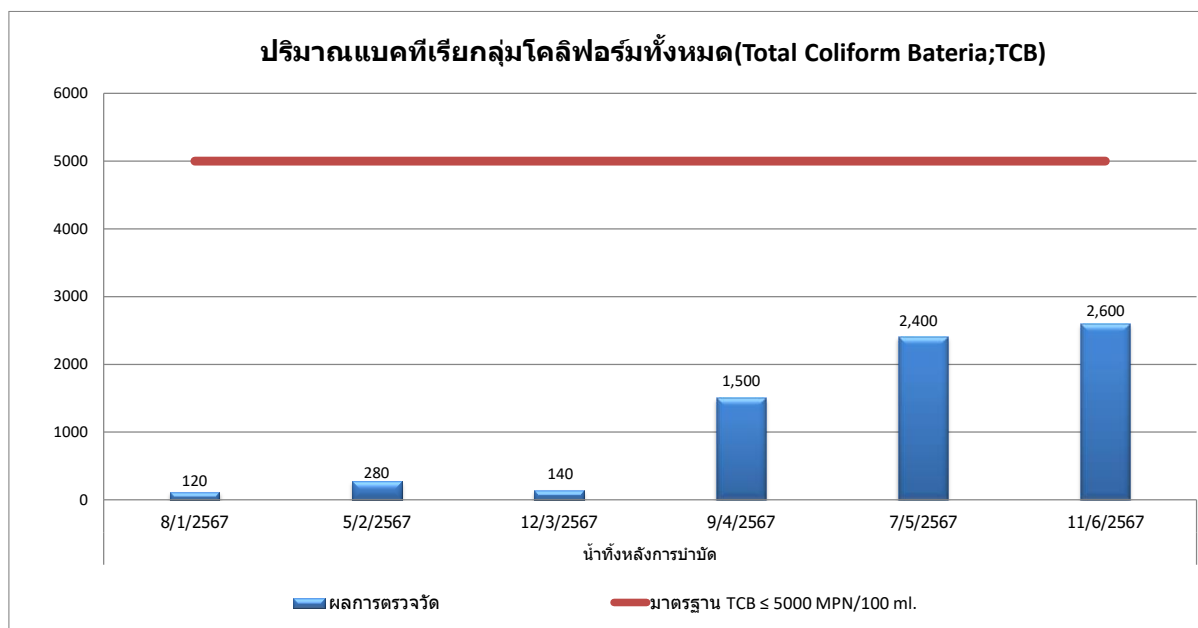
กราฟที่ 3.1-18 กราฟเปรียบเทียบผลการตรวจวัดปริมาณโคลิฟอร์มแบคทีเรียทั้งหมด (Total Coliform Bacteria)
จากน้ำทิ้งหลังการบำบัด ระหว่างเดือนมกราคม - มิถุนายน พ.ศ.2567

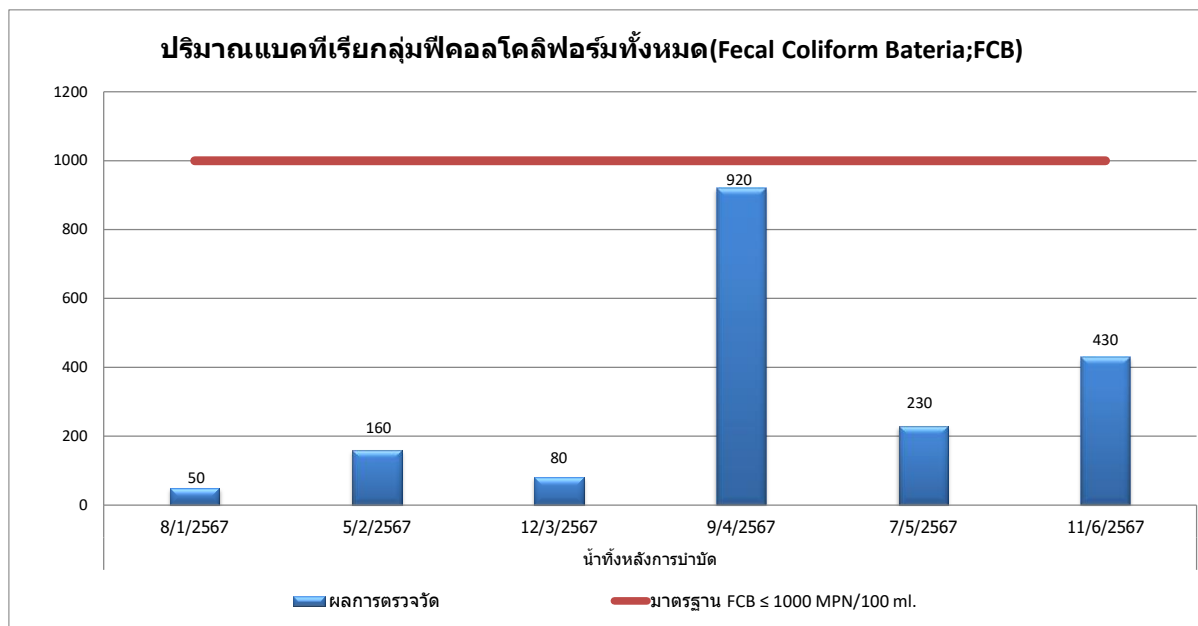
กราฟที่ 3.1-19 กราฟเปรียบเทียบผลการตรวจวัดปริมาณฟีคัลโคลิฟอร์มแบคทีเรียทั้งหมด (Fecal Coliform Bacteria) จากน้ำทิ้งหลังการบำบัด ระหว่างเดือนมกราคม - มิถุนายน พ.ศ.2567

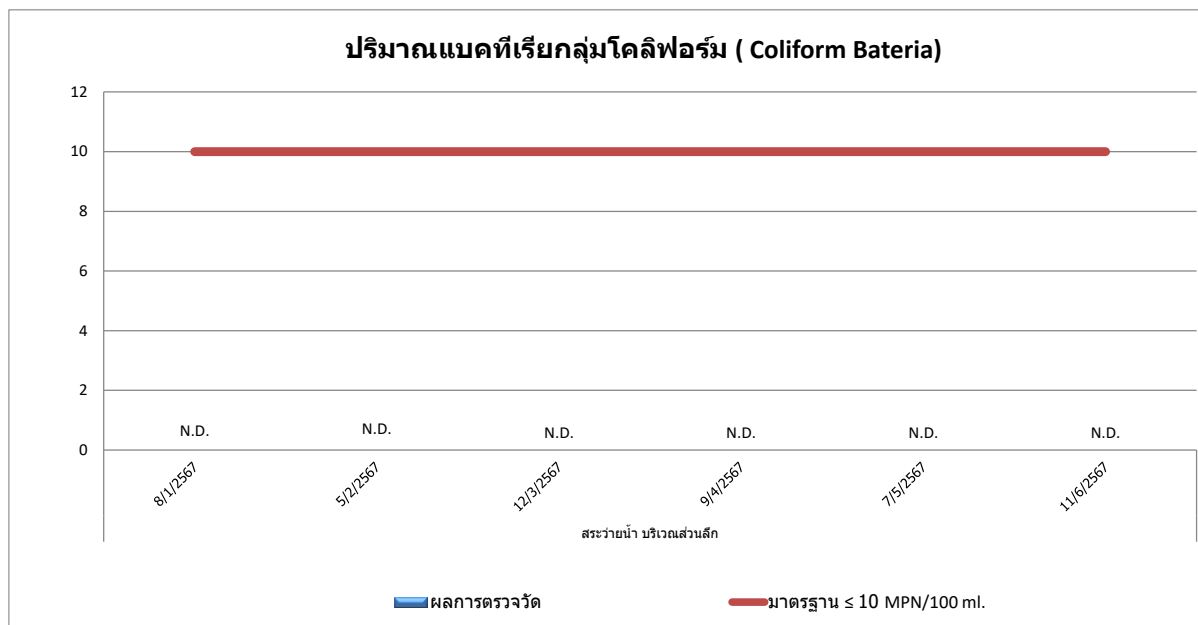
กราฟที่ 3.1-20 กราฟเปรียบเทียบผลการตรวจวัดปริมาณโคลิฟอร์มแบคทีเรีย (Coliform Bateria)
จากน้ำสระว่ายน้ำ บริเวณสวนลี้ก ระหว่างเดือนมกราคม - มิถุนายน พ.ศ.2567

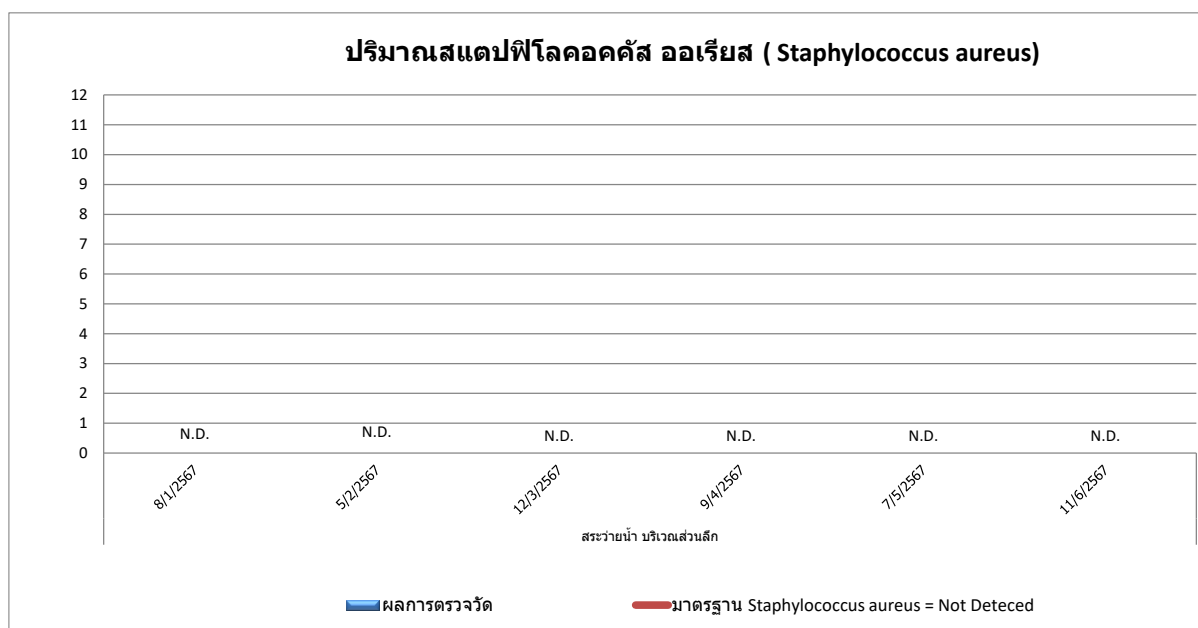
กราฟที่ 3.1-21 กราฟเปรียบเทียบผลการตรวจวัดปริมาณสแตปฟีโลคอคคัส ออเรียส (Staphylococcus aureus)
จากน้ำสระว่ายน้ำ บริเวณสวนลี้ก ระหว่างเดือนมกราคม - มิถุนายน พ.ศ.2567

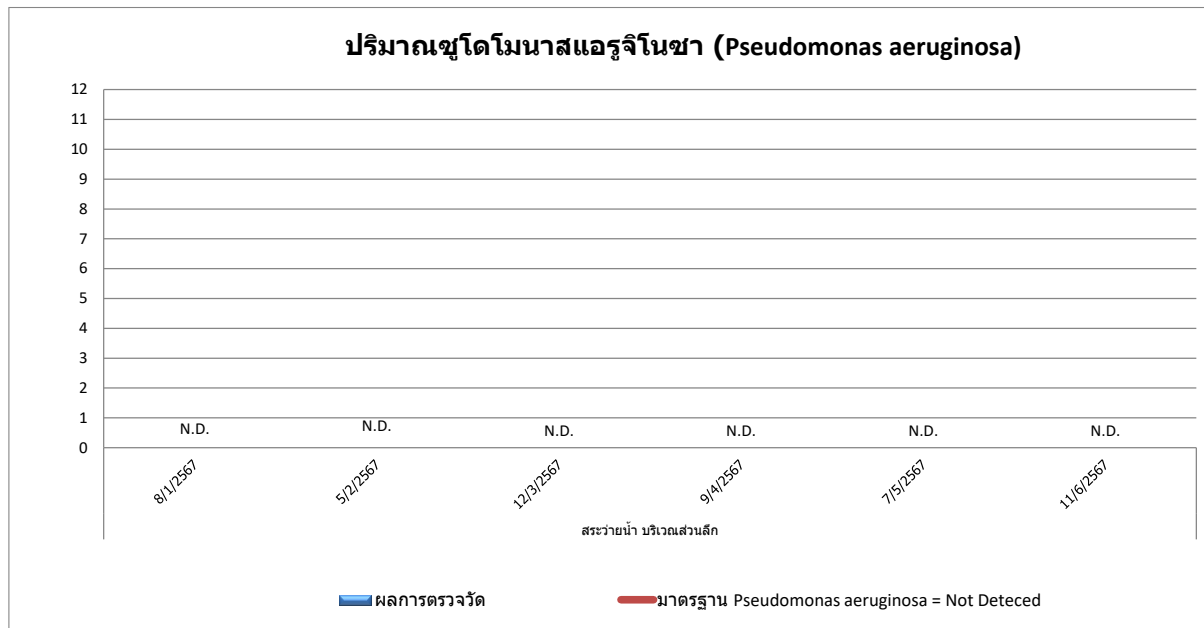
กราฟที่ 3.1-22 กราฟเปรียบเทียบผลการตรวจวัดปริมาณเชื้โดโมนาสแอโรจิโนซา (Pseudomonas aeruginosa)

จากน้ำสระว่ายน้ำ บริเวณส่วนลึก ระหว่างเดือนมกราคม - มิถุนายน พ.ศ.2567

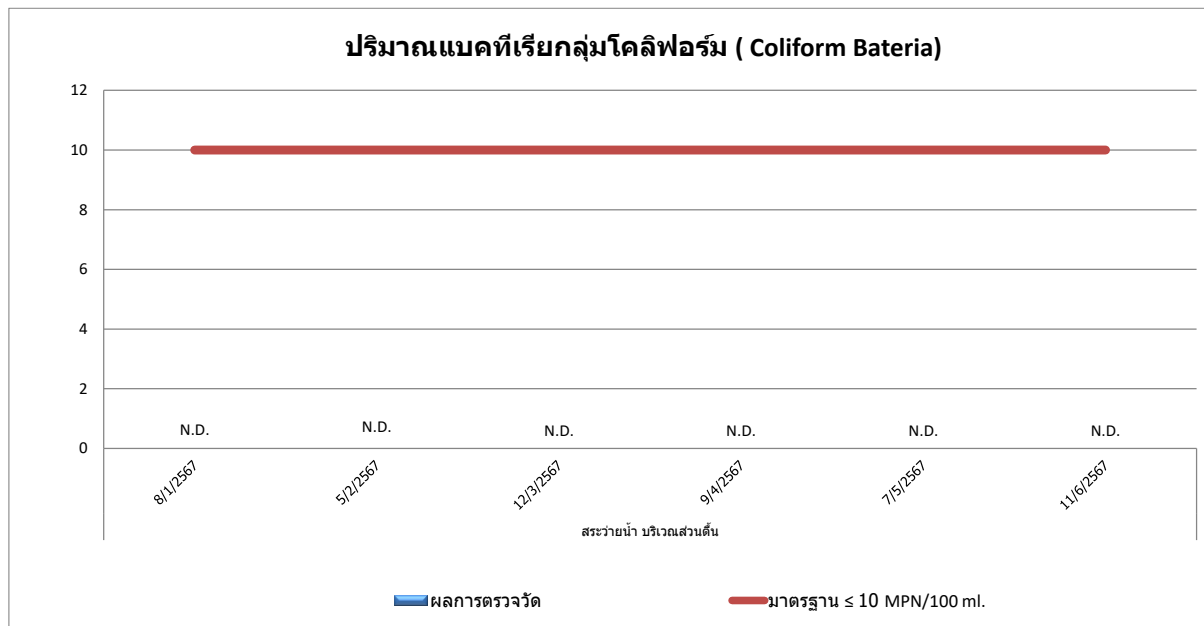
กราฟที่ 3.1-23 กราฟเปรียบเทียบผลการตรวจวัดปริมาณโคลิฟอร์มแบคทีเรีย (Coliform Bacteria)
จากน้ำสระว่ายน้ำ บริเวณสวนสัน ระหว่างเดือนมกราคม - มิถุนายน พ.ศ.2567

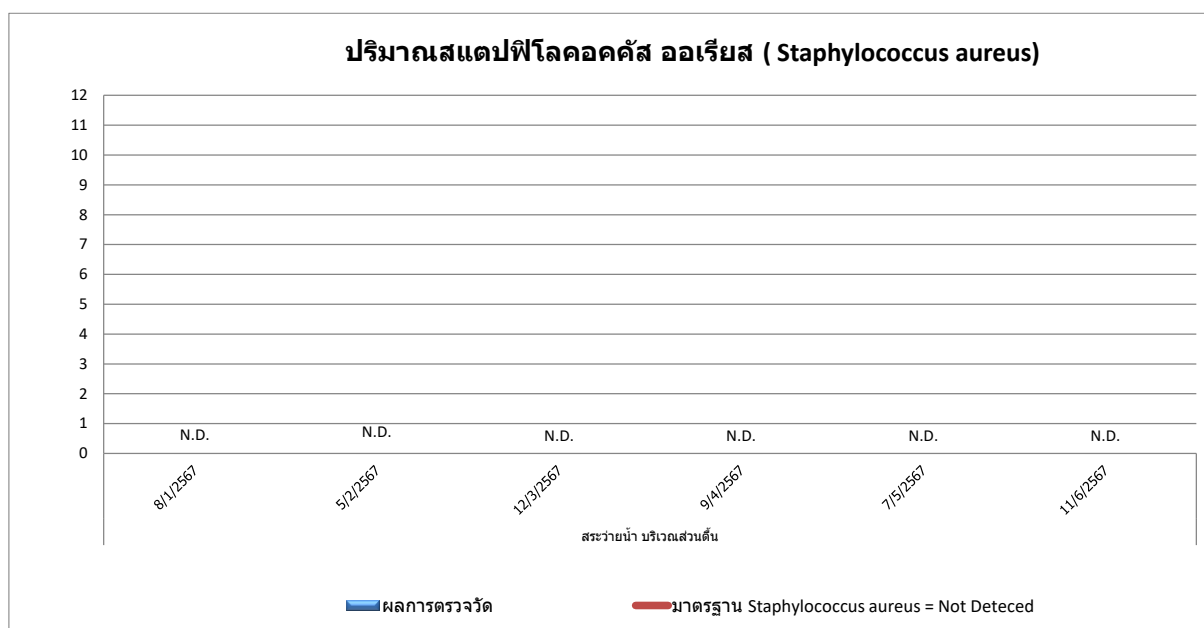
กราฟที่ 3.1-24 กราฟเปรียบเทียบผลการตรวจวัดปริมาณสแตปฟีโลคอคคัส ออเรียส (Staphylococcus aureus)
จากน้ำสระว่ายน้ำ บริเวณสวนสัน ระหว่างเดือนมกราคม - มิถุนายน พ.ศ.2567

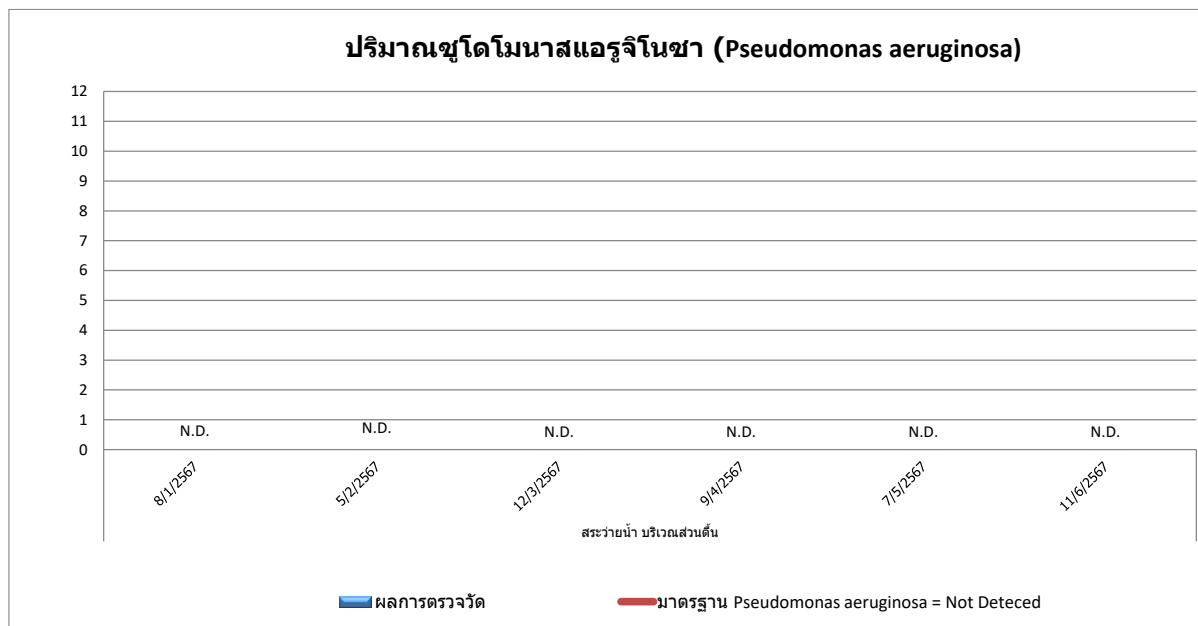
กราฟที่ 3.1-25 กราฟเปรียบเทียบผลการตรวจวัดปริมาณจุลินทรีย์แอโรบิก (Pseudomonas aeruginosa) จากน้ำสระว่ายน้ำ บริเวณส่วนต้น ระหว่างเดือนมกราคม - มิถุนายน พ.ศ.2567

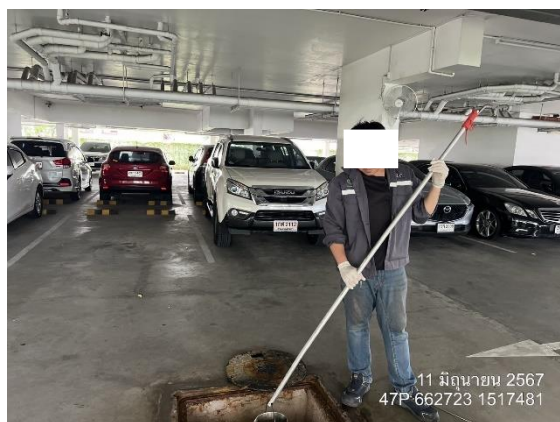
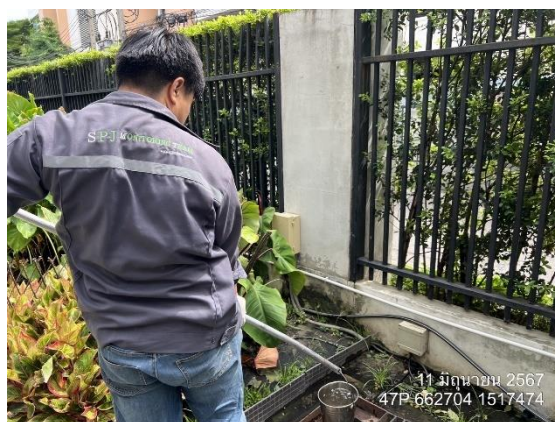
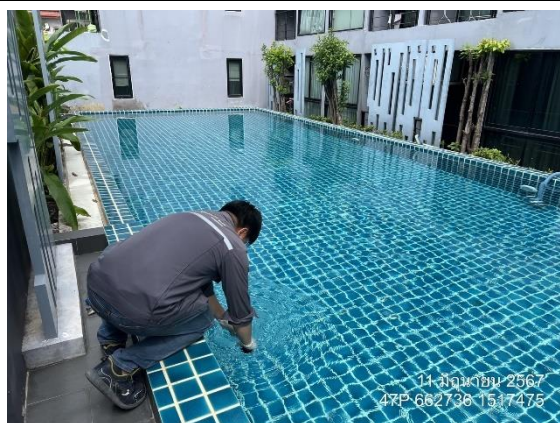
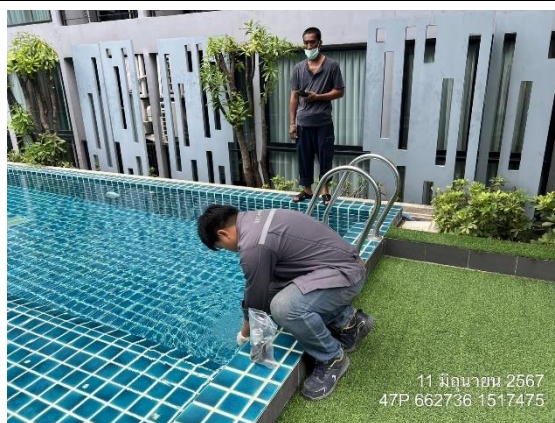
รูปที่ 3-1 จุดตรวจวัดคุณภาพน้ำของโครงการ Bangkok feliz Krungthon 5 (Bangkok feliz sathorn-taksin)

บริเวณน้ำทิ้งก่อนการบำบัด

บริเวณน้ำทิ้งหลังการบำบัด

บริเวณน้ำสระว่ายน้ำ ส่วนต้น

บริเวณน้ำสระว่ายน้ำ ส่วนลึก
