บทที่ 3

ผลการติดตามตรวจสอบคุณภาพสิ่งแวดล้อม

การติดตามตรวจสอบคุณภาพสิ่งแวดล้อม ของ โครงการ ชำโดว์ อินทาวน์ สุขุมวิท 62/1 (ระยะดำเนินการ) ของนิติบุคคลอาคารชุด ชำโดว์ อินทาวน์ สุขุมวิท 62/1 ดำเนินการจัดจ้าง บริษัท เอส.พี.เจ.ไซแอนติฟิก จำกัด โดยทำการตรวจวัดคุณภาพน้ำทิ้งและน้ำสระว่ายน้ำ บริเวณพื้นที่โครงการ ระหว่างเดือนมกราคม - มิถุนายน พ.ศ.2567

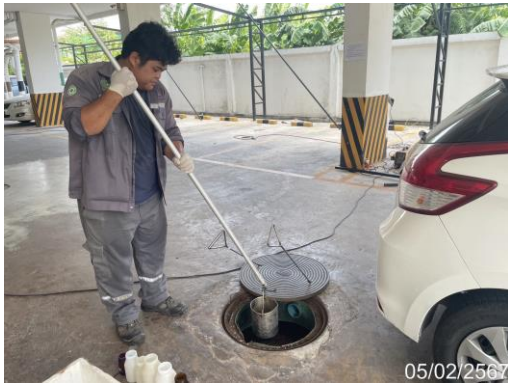
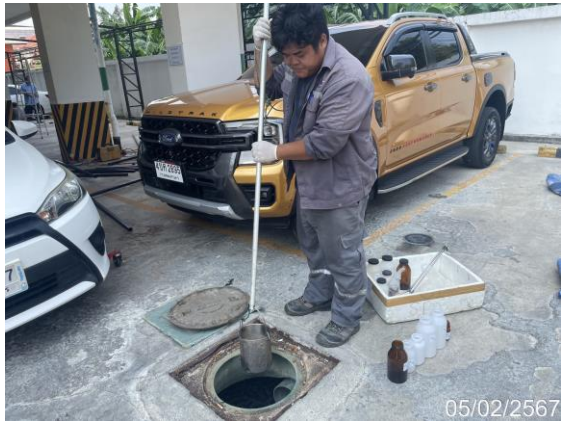
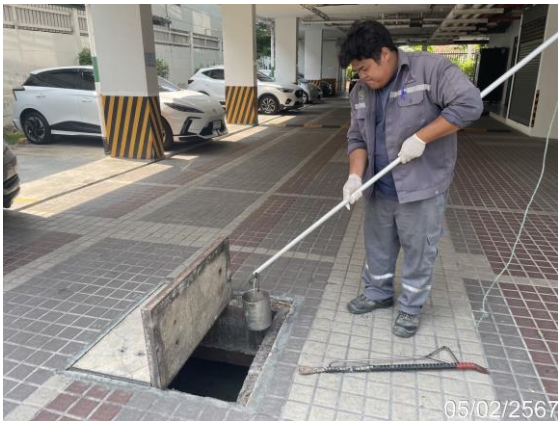
<p>น้ำทิ้งก่อนบำบัดน้ำเสีย</p>	<p>น้ำทิ้งหลังการบำบัด</p>

<p>น้ำก่อนระบายออกนอกโครงการ</p>	
<p>รูปที่ 3-1 จุดตรวจวัดคุณภาพน้ำทิ้ง (Wastewater Quality) ของโครงการ ขาโตว์ อินทาวน์ สุขุมวิท 62/1 ระหว่างเดือนมกราคม - มิถุนายน พ.ศ.2567</p>
