### บทที่ 3

#### ผลการติดตามตรวจสอบคุณภาพสิ่งแวดล้อม

การติดตามตรวจสอบคุณภาพสิ่งแวดล้อมของ โครงการ Milestone (ระยะดำเนินการ) นิติบุคคลอาคารชุด ไมล์สโตนคอนโดมิเนียม เสรีไทย ดำเนินการจัดจ้าง บริษัท เอส.พี.เจ.โซลูชั่นติฟิค จำกัด โดยทำการตรวจวัดคุณภาพน้ำทั้ง บริเวณพื้นที่โครงการ ระหว่างเดือนมกราคม – มิถุนายน พ.ศ.2567

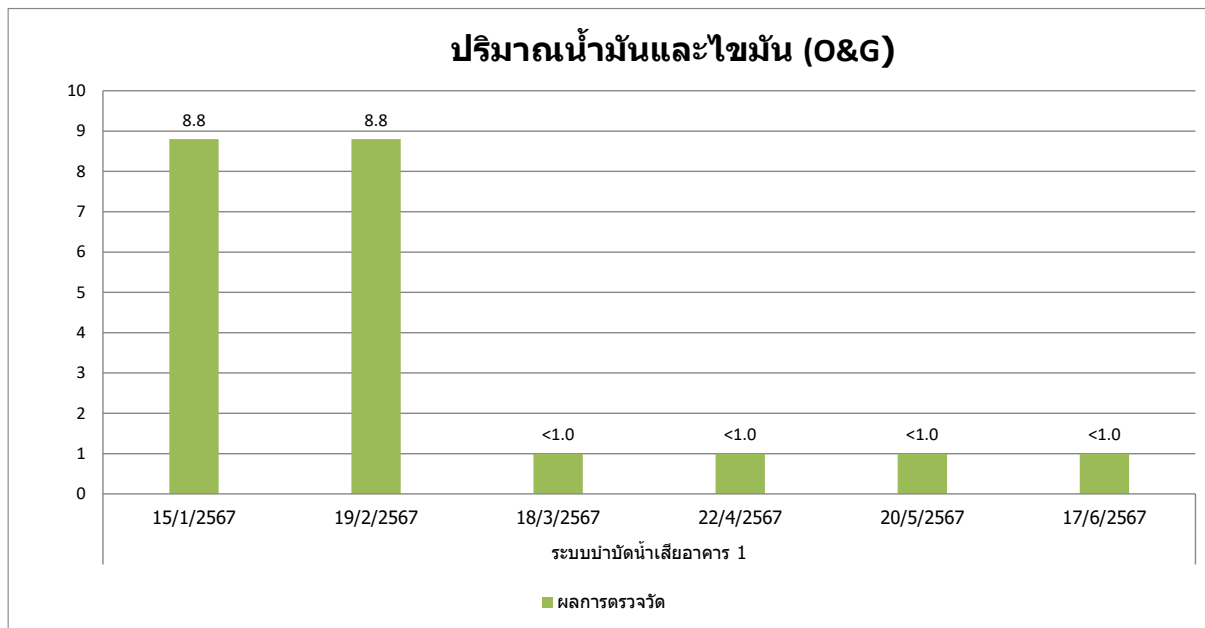
กราฟที่ 3.1-5 กราฟเปรียบเทียบผลการตรวจวัดปริมาณน้ำมันและไขมัน (Oil & Grease)  
ระหว่างเดือนมกราคม – มิถุนายน พ.ศ.2567 ระบบบำบัดน้ำเสียอาคาร 1

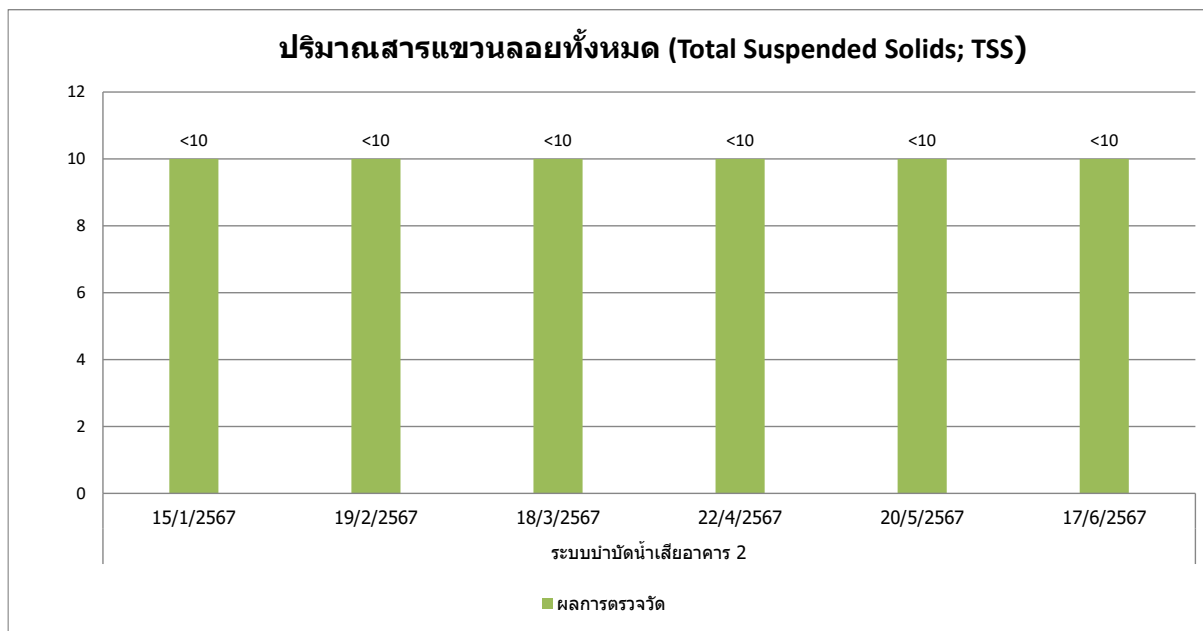
กราฟที่ 3.1-12 กราฟเปรียบเทียบผลการตรวจวัดปริมาณของแข็งแขวนลอย (Total Suspended Solids) ระหว่างเดือนมกราคม – มิถุนายน พ.ศ.2567 ระบบบำบัดน้ำเสียอาคาร 2

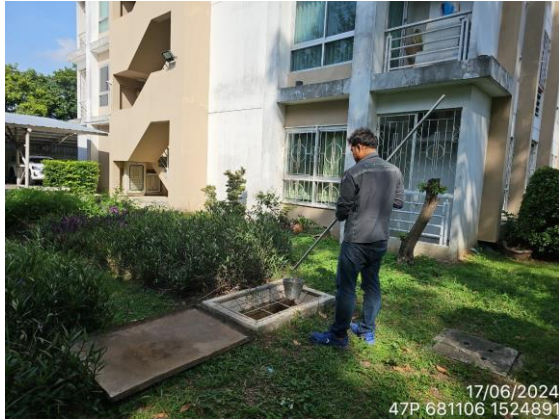
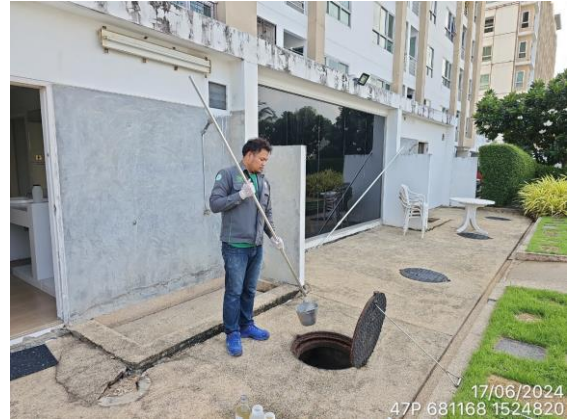
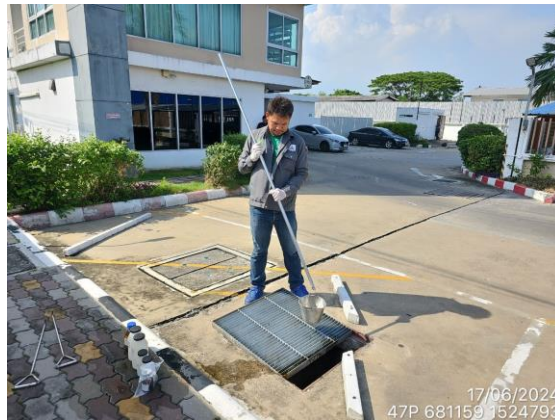
รูปที่ 3-1 จุดตรวจวัดคุณภาพน้ำทิ้งของโครงการ MILESTONE ระหว่างเดือนมกราคม – มิถุนายน พ.ศ.2567

ระบบบำบัดน้ำเสียอาคาร 1

ระบบบำบัดน้ำเสียอาคาร 2

น้ำทิ้งก่อนระบายออกนอกโครงการ
