ผลการติดตามตรวจสอบการปฏิบัติตามมาตรการฯ

### ผลการตรวจติดตามการปฏิบัติตามมาตรการป้องกัน และแก้ไขผลกระทบสิ่งแวดล้อม

ตารางที่ 2-1 ผลการปฏิบัติตามมาตรการป้องกันและแก้ไขผลกระทบสิ่งแวดล้อม โครงการ พุทธรักษา หัวหิน เฟส 3 ขนาด 14 หน่วย (ระยะดำเนินการ)

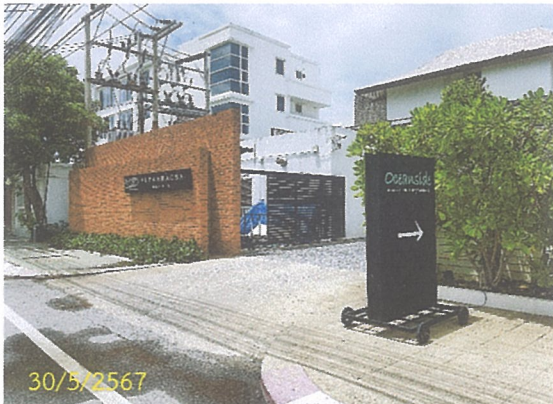
<p>รูปที่ 2-1 ทางเข้าพื้นที่โครงการ พุทธรักษา หัวหิน เฟส 3</p>

1) จำกัดความเร็วของรถยนต์ภายในโครงการให้มีความเร็ว ไม่เกิน 30 กม./ชม.				
2) ดูแลสภาพถนนภายในพื้นที่โครงการให้สะอาดเพื่อป้องกันการฟุ้งกระจายของฝุ่น		✓	ถนนทางเข้าออกภายในโครงการ	รูปที่ 2-1

8) ตรวจสอบบริเวณทางเข้า-ออกของโครงการไม่ให้มีสิ่งกีดขวาง ที่จะ เป็นอุปสรรคต่อการมองเห็นถนนทั้ง 2 ด้านของผู้ขับขี่		✓	มีเจ้าหน้าที่คอยตรวจสอบบริเวณทางเข้า-ออกของโครงการไม่ให้มีสิ่งกีดขวาง	-	รูปที่ 2-1 รูปที่ 2-2

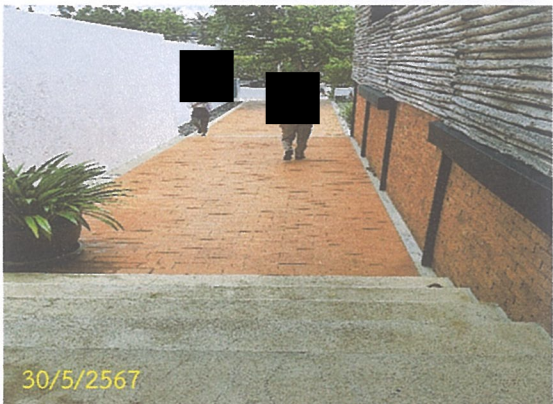
<p>รูปที่ 2-2 ทางเดินเข้า-ออกโครงการ พุทธรักษา หัวหิน เฟส 3</p>

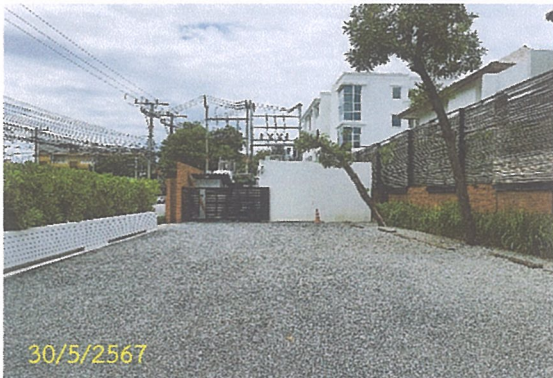
<p>รูปที่ 2-3 พื้นที่ลานจอดรถยนต์ พุทธรักษา หัวหิน เฟส 3</p>

มาตรการป้องกันและแก้ไขผลกระทบสิ่งแวดล้อม		ผลการปฏิบัติตามมาตรการฯ		ปัญหา และ/หรือ ข้อเสนอแนะ	สิ่งอ้างอิง
<b>3.5 การจราจร</b>					
1) จำกัดความเร็วของรถยนต์ภายในโครงการให้มีความเร็ว ไม่เกิน 30 กม./ชม.		✗	โครงการฯ ยังไม่จัดให้มีป้าย	-	รูปที่ 2-3

2) จัดให้มีที่จอดรถยนต์จำนวน 11 คัน ตามที่ได้ออกแบบไว้ และไม่ทำการวางสิ่งของหรือทำให้พื้นที่จอดรถยนต์ลดลงจากที่กำหนดไว้		✗	โครงการฯ จัดให้มีที่จอดรถยนต์จำนวน 9 คัน	-	รูปที่ 2-3

4) จัดให้มีป้ายห้ามจอดรถบริเวณทางเข้า-ออกโครงการ เพื่อให้เกิดความสะดวกในการจราจร		✗	โครงการฯ ยังไม่จัดให้มีป้ายห้ามจอดรถ	-	-
5) ควบคุมให้จอดรถภายในที่จอดรถของโครงการเท่านั้น โดยให้ยามคอยดูแลไม่ให้มีการจอดรถบริเวณด้านหน้าโครงการ (นอกแนวเขตที่ดินของโครงการ) เพื่อมิให้เกิดขวางการจราจรภายนอก		✓	การจอดรถยนต์ของผู้พักแรมในส่วนห้องพักรั้วเฟส 3 จัดให้มีที่จอดรถยนต์ในเขตพื้นที่โครงการ	-	รูปที่ 2-3

6) ควบคุมไม่ให้เกิดการจอดรถยนต์-รถจักรยานยนต์ภายในซอยสาธารณะ (ถนนแบบเคหะสน์ ซอย 1) อย่างเด็ดขาด		✓	ไม่มีการจอดรถยนต์-รถจักรยานยนต์ภายในซอยสาธารณะ (ถนนแบบเคหะสน์ ซอย 1)	-	รูปที่ 2-3

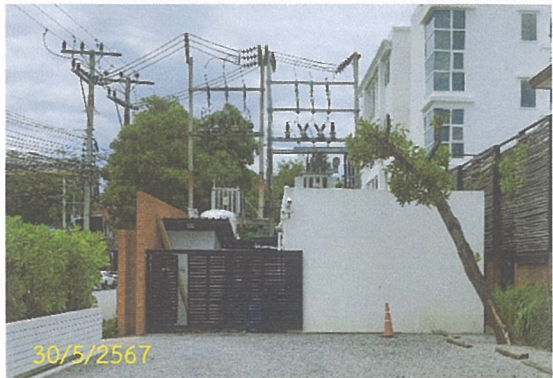
<p>รูปที่ 2-4 พื้นที่ตั้งหม้อแปลงไฟฟ้า ห้องเครื่องไฟฟ้าสำรอง</p>

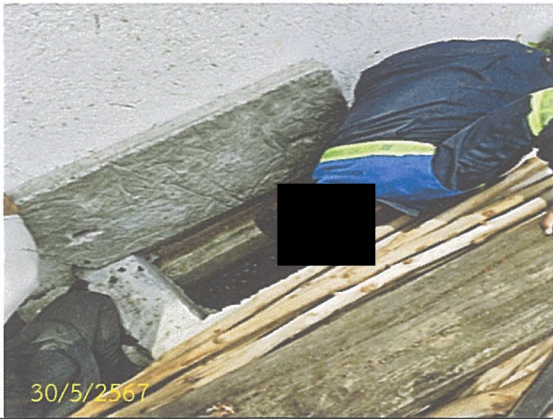
<p>รูปที่ 2-5 บ่อพักน้ำสุดท้ายโครงการออกสู่ระบบน้ำสาธารณะ</p>

- ตรวจสอบคุณภาพน้ำทิ้งบ่อพักน้ำสุดท้าย	- ทุก 4 เดือน ตลอดระยะเวลาดำเนินการ	- เก็บตัวอย่างน้ำทิ้งในเดือนมกราคม และเดือนพฤษภาคม 2567	รูปที่ 2-5
		- จัดให้มีถังมูลฝอยตามจุดต่างๆ - สภาพถังมูลฝอยสมบูรณ์ ใช้งานได้ หากชำรุดเปลี่ยนใหม่ทันที	- ทุกสัปดาห์ ตลอดระยะเวลาดำเนินการ	- สภาพถังมูลฝอยตามจุดต่างๆของโรงแรม มีสภาพสะอาดเรียบร้อย และพร้อมใช้งานอยู่เสมอ

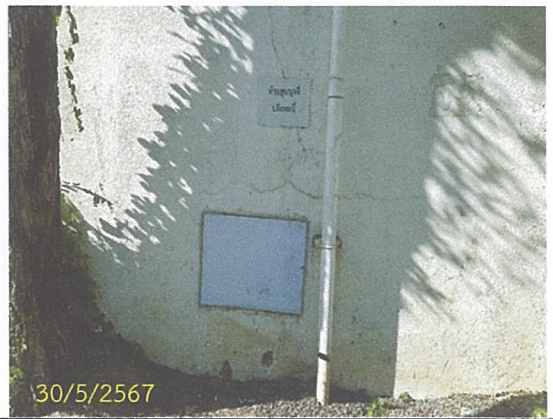
<p>รูปที่ 2-6 แนวท่อระบายอากาศเสีย</p>

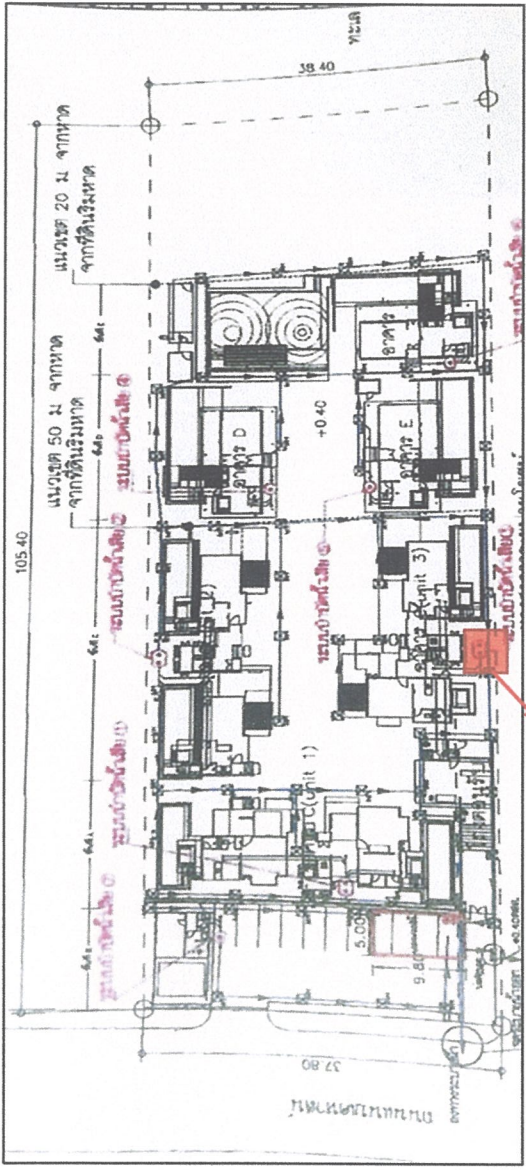
<p>ตำแหน่งจุดเก็บตัวอย่างน้ำ</p>	<table border="1"> <tr> <td data-bbox="829 179 1212 1097">   <p>จุดเก็บตัวอย่างน้ำทั้งในเดือนมกราคม 2567</p> </td><td data-bbox="829 1097 1212 2054">   <p>จุดเก็บตัวอย่างน้ำทั้งในเดือนพฤษภาคม 2567</p> </td></tr> </table> <p>รูปที่ 2-18 จุดเก็บตัวอย่างน้ำหลังบำบัดน้ำเสียแล้วของโครงการในเดือนมกราคม 2567 และเดือนพฤษภาคม 2567</p> <p>ที่มา : ภาพถ่ายโดย บริษัท กรีน เอิร์ธ คอนซัลแตนท์ จำกัด, 2567</p>	  <p>จุดเก็บตัวอย่างน้ำทั้งในเดือนมกราคม 2567</p>	  <p>จุดเก็บตัวอย่างน้ำทั้งในเดือนพฤษภาคม 2567</p>
  <p>จุดเก็บตัวอย่างน้ำทั้งในเดือนมกราคม 2567</p>	  <p>จุดเก็บตัวอย่างน้ำทั้งในเดือนพฤษภาคม 2567</p>

เมื่อวันที่ 30 พฤษภาคม 2567 บริษัท กรีน เอิร์ธ คอนซัลแตนท์ จำกัด ได้ดำเนินการติดตามตรวจสอบตามมาตรการป้องกันและแก้ไขผลกระทบสิ่งแวดล้อม และบริษัท วิศวกรรมเคมี จำกัด เป็นผู้เก็บตัวอย่างน้ำทิ้งและวิเคราะห์คุณภาพน้ำทิ้งที่ผ่านการบำบัดจากระบบบำบัดของโครงการ จำนวน 1 ตัวอย่าง คือน้ำทิ้งฝั่งทิศตะวันออกของถนนแนบเคหาสน์(ฝั่งทะเล) ในช่วงเดือนมกราคม 2567 และเดือนพฤษภาคม 2567 รายละเอียดการตรวจวัดคุณภาพน้ำทิ้งที่ผ่านการบำบัดจากโครงการ พุทธรักษา หัวหิน เฟส 3 มีผลแสดงดังตารางที่ 2.2-1 และจุดเก็บตัวอย่างแสดงดังรูปที่ 2-17

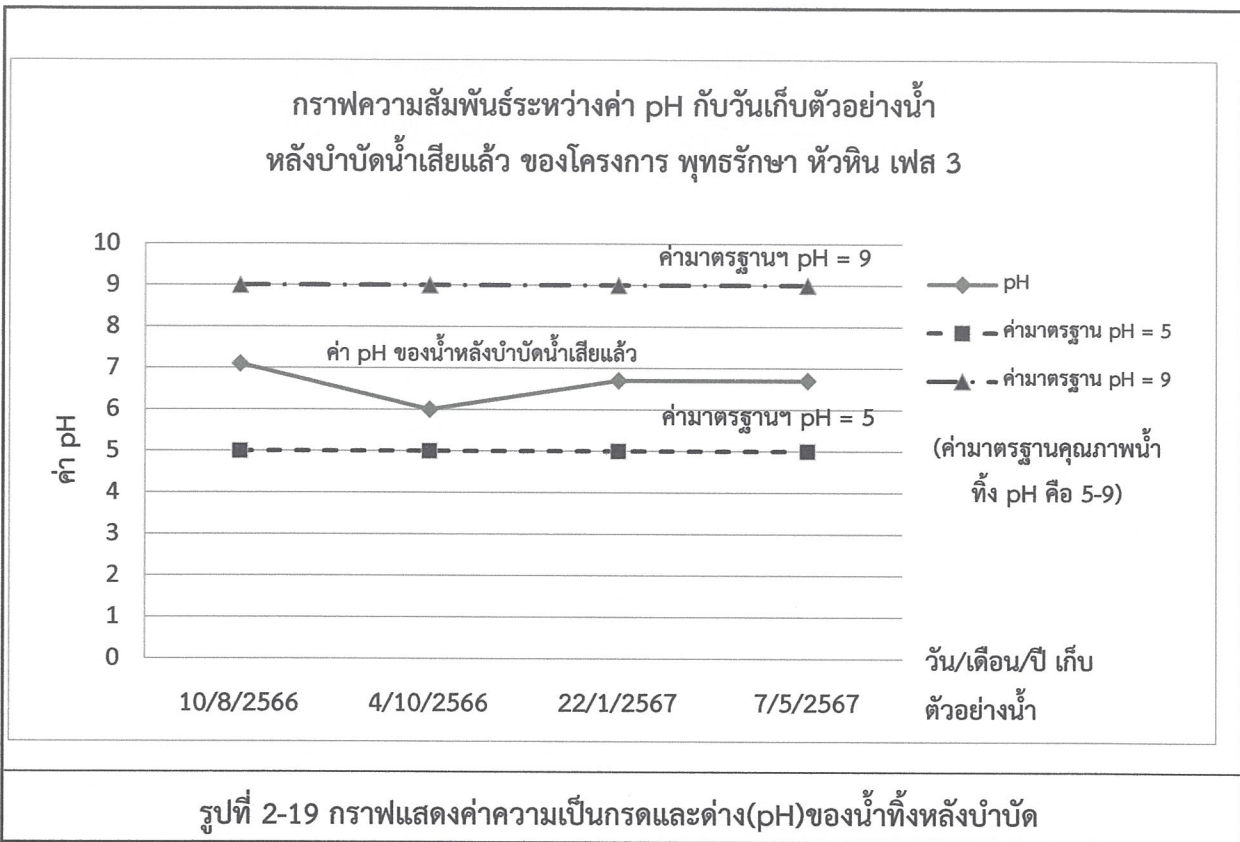
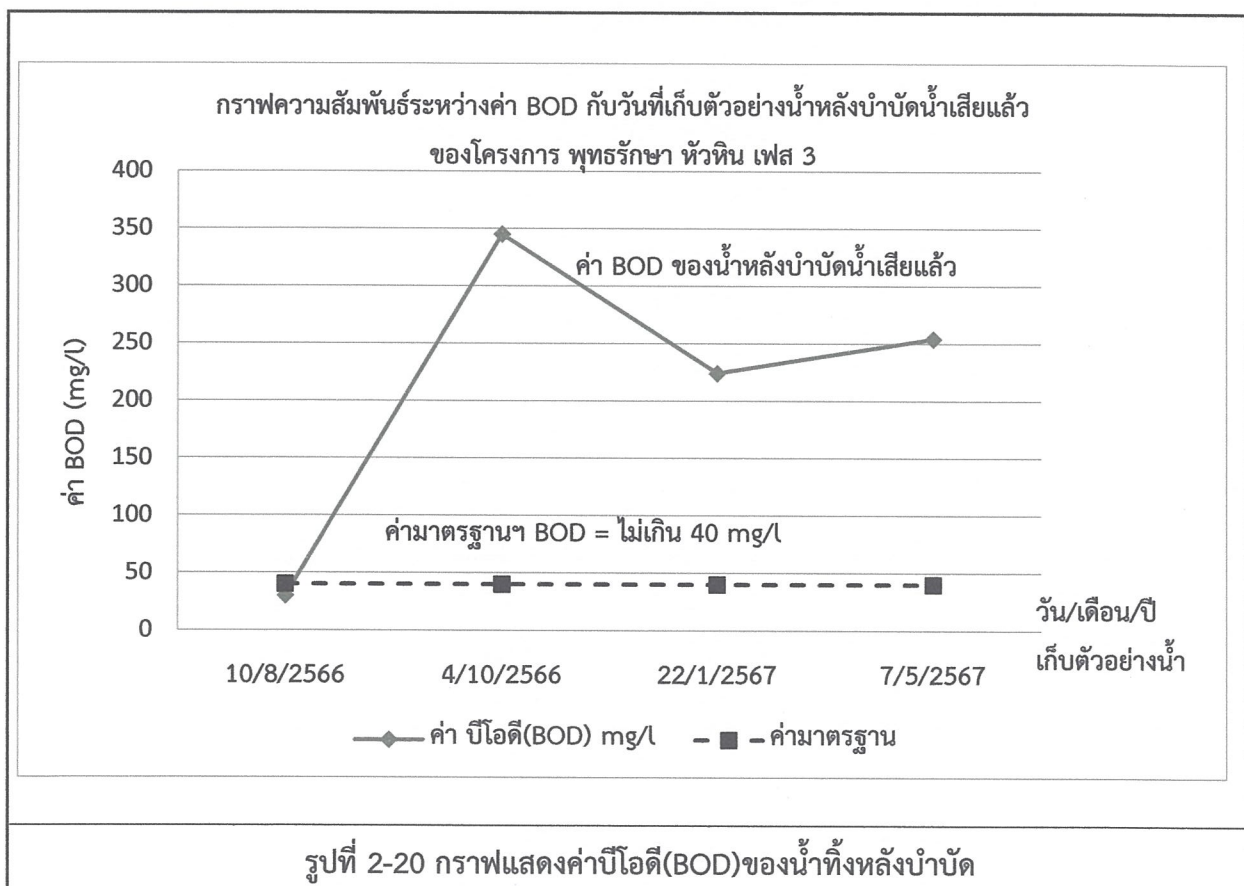
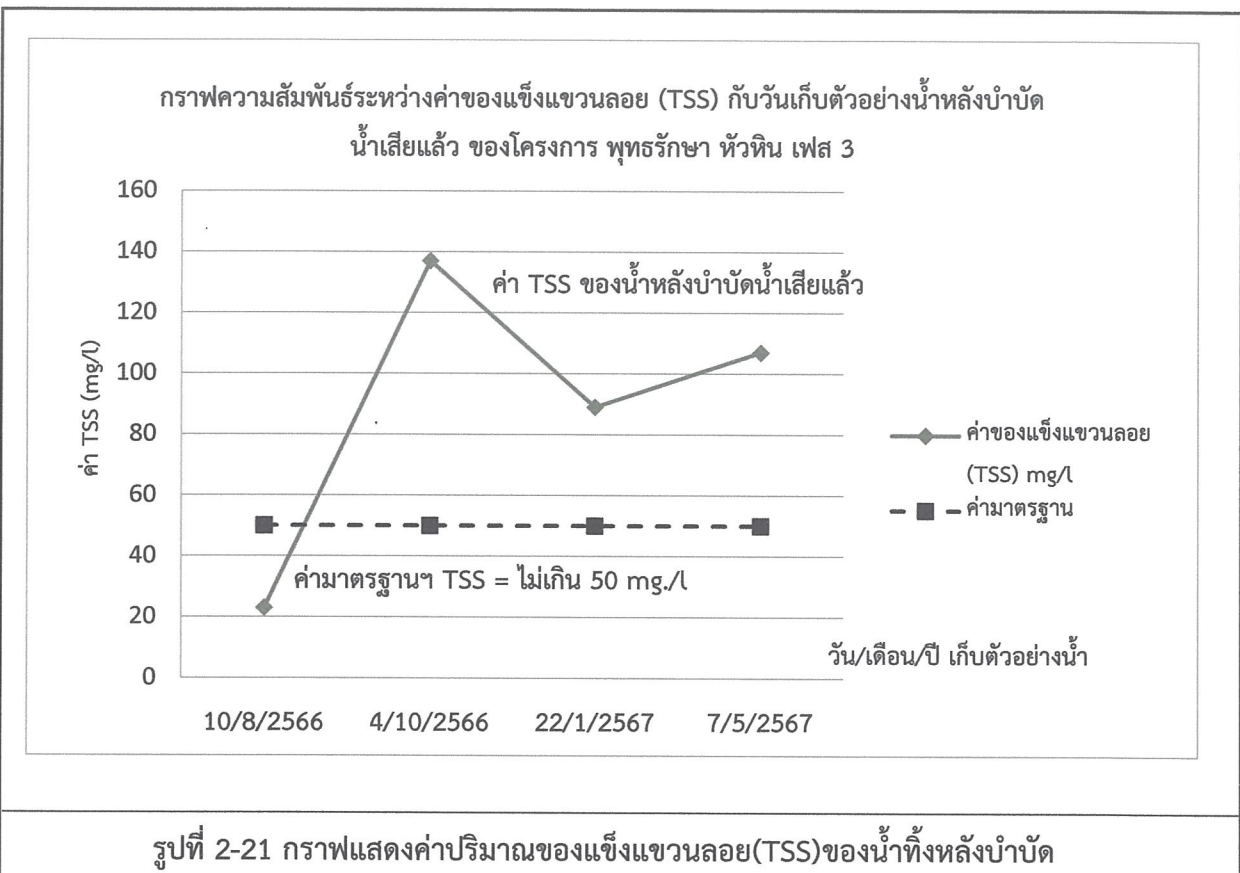
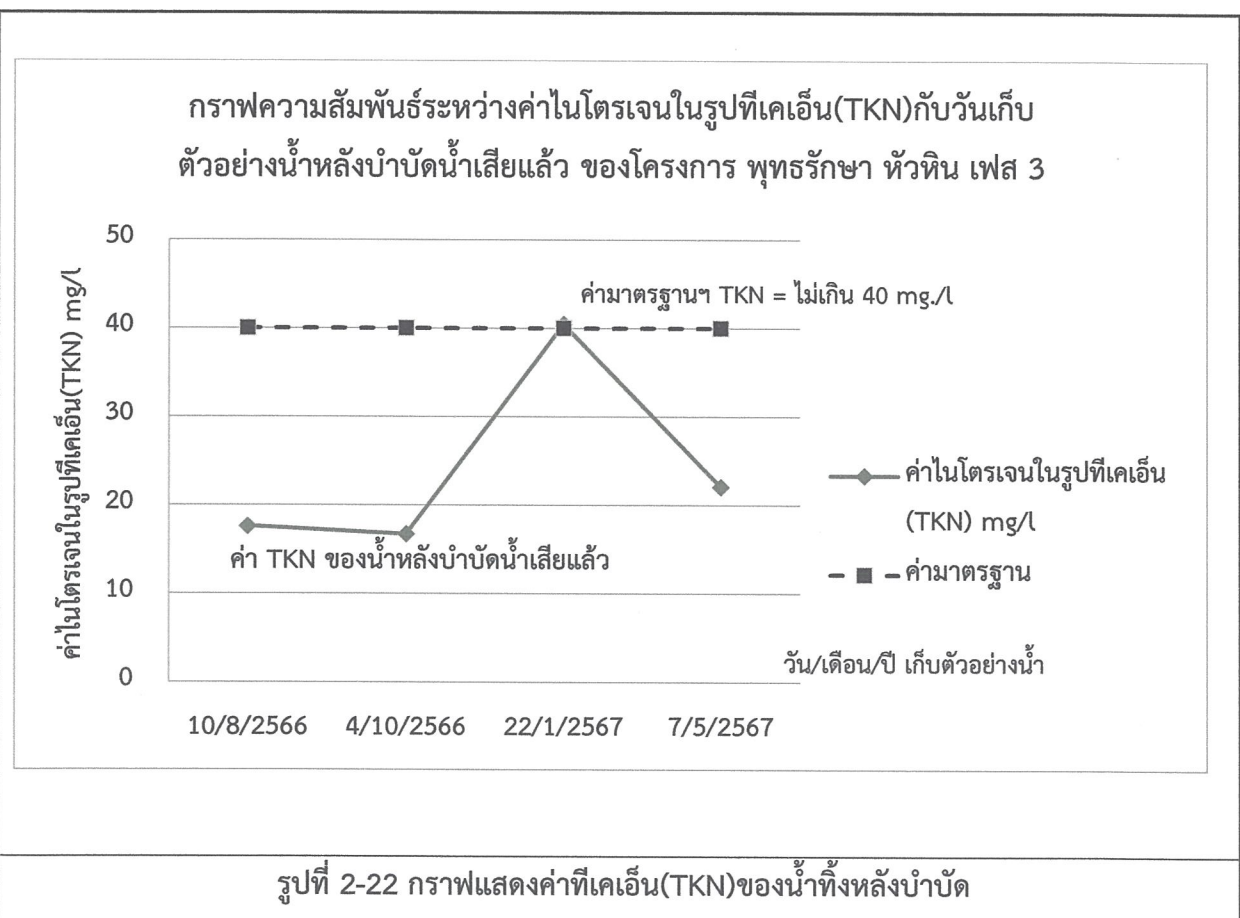
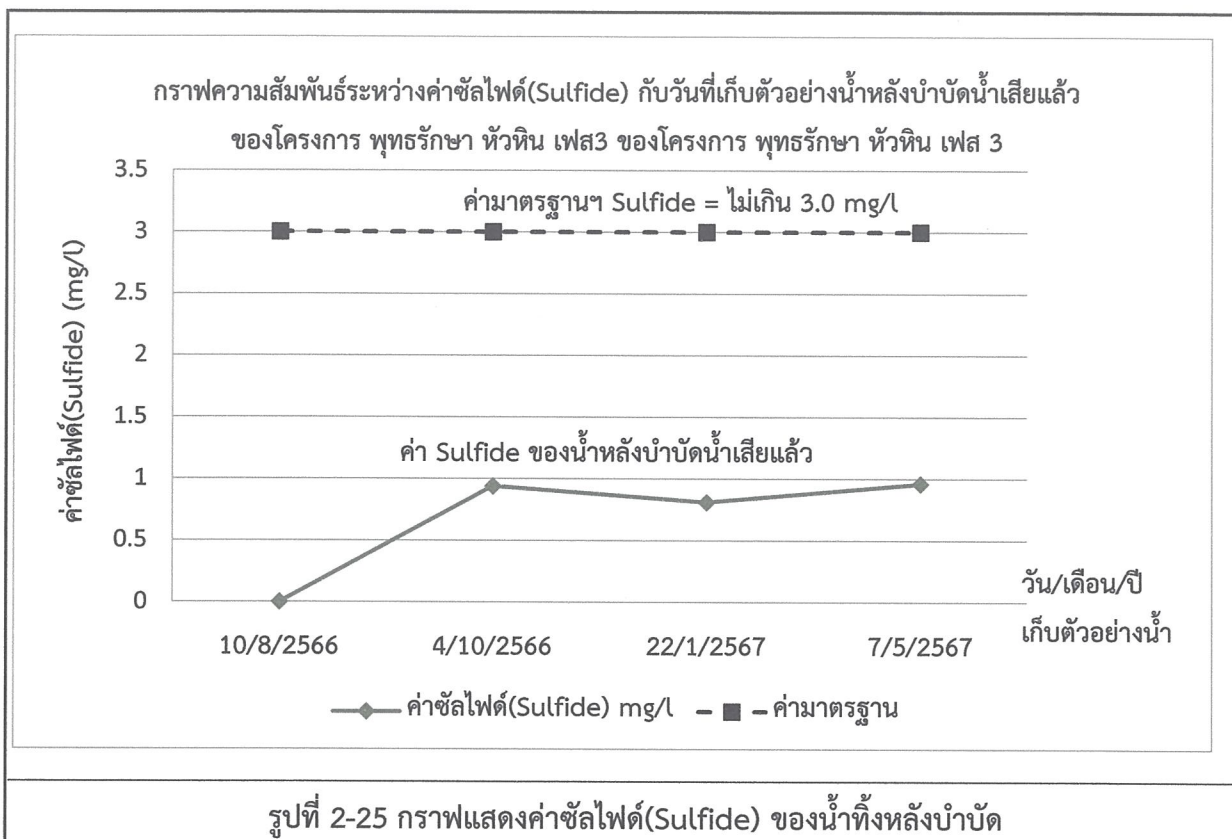
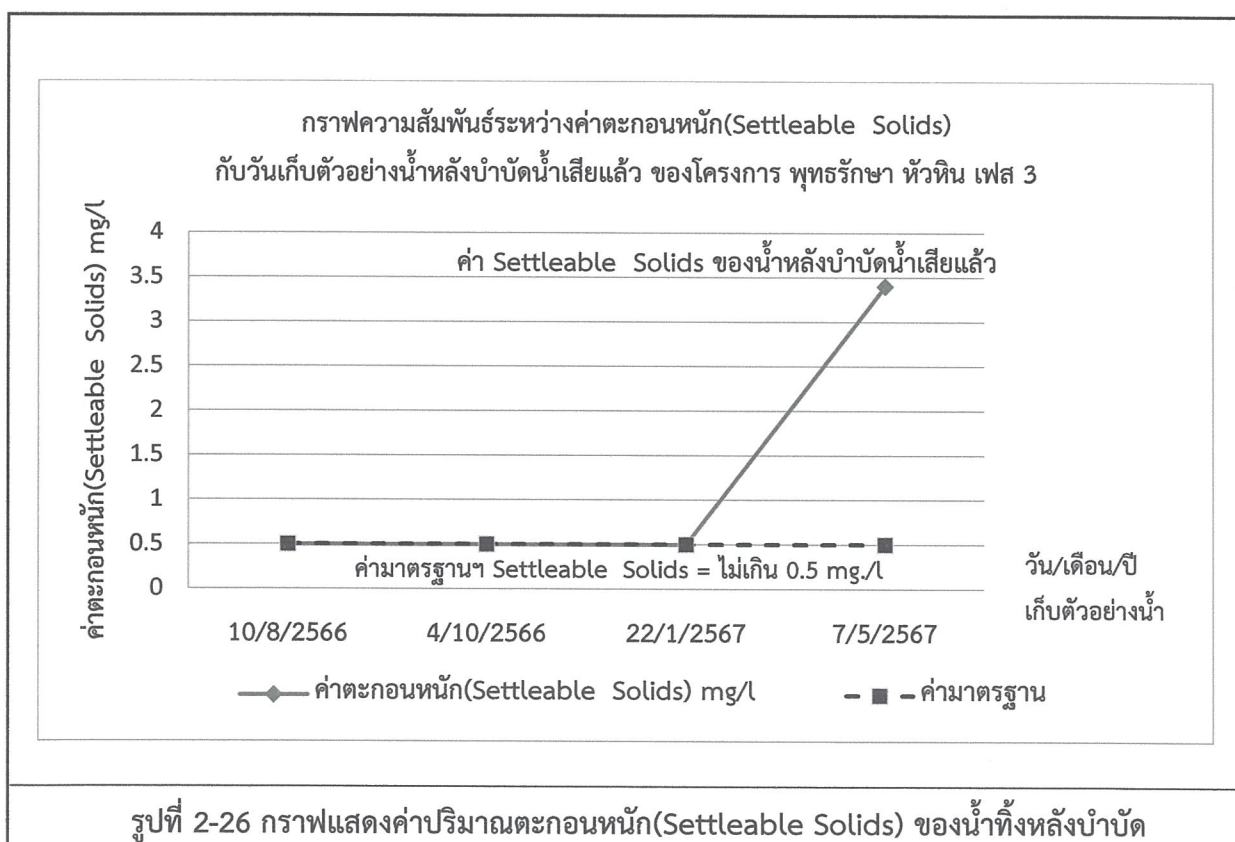
จากผลการตรวจสอบคุณภาพน้ำดังกล่าว สรุปได้ว่าคุณภาพน้ำทิ้งที่ผ่านการบำบัดจากโครงการไม่ผ่านเกณฑ์มาตรฐานน้ำทิ้งอาคารประเภท ค. (โรงแรม หรือกลุ่มอาคารโรงแรม รวมกันไม่เกิน 60 ห้องพัก) เนื่องจากโครงการได้เปิดดำเนินการมาเป็นระยะเวลานานและมีผู้ใช้บริการจำนวนมาก มีผลให้คุณภาพน้ำทิ้งมีค่าสูงกว่าเกณฑ์มาตรฐาน จากตารางที่ 2.2-1

กราฟเปรียบเทียบคุณภาพน้ำทิ้งรายดัชนีตรวจวัด ได้แก่ ค่าความเป็นด่าง ค่าความสกปรก สารแขวนลอย ทีเคเอ็น ปริมาณของแข็งแขวนลอย น้ำมันและไขมัน ซีลไฟด์ และตะกอนหนัก แสดงรูปที่ 2-18 ถึงรูปที่ 2-25 โดยมีเส้นค่ามาตรฐานน้ำทิ้งกำกับค่าในเกณฑ์มาตรฐานน้ำทิ้งประเภท ค.

ภาพรวมโครงการได้เปิดดำเนินการมาเป็นระยะเวลานานจึงทำให้ประสิทธิภาพของระบบบำบัดน้ำเสียมีประสิทธิภาพต่ำ มีผลให้คุณภาพน้ำทิ้งมีค่าสูงกว่าเกณฑ์มาตรฐานในช่วงที่มีผู้มาใช้บริการเต็มทุกห้องพัก ดังนั้นจึงควรมีการขุดลอกระบายน้ำ และสูบน้ำทิ้งระบบบำบัดน้ำเสียเป็นประจำ อย่างน้อยทุก 6 เดือน ทั้งนี้ น้ำทิ้งที่ระบายลงท่อระบายน้ำด้านข้างโครงการในซอยข้างโครงการจะไหลไปสู่ระบบบำบัดน้ำเสียของเทศบาลเมืองหัวหินฝั่งตรงข้ามโครงการ โดยมีตำแหน่งที่ตั้งอยู่ติดกับโครงการ พุทธรักษา หัวหิน เฟส 1

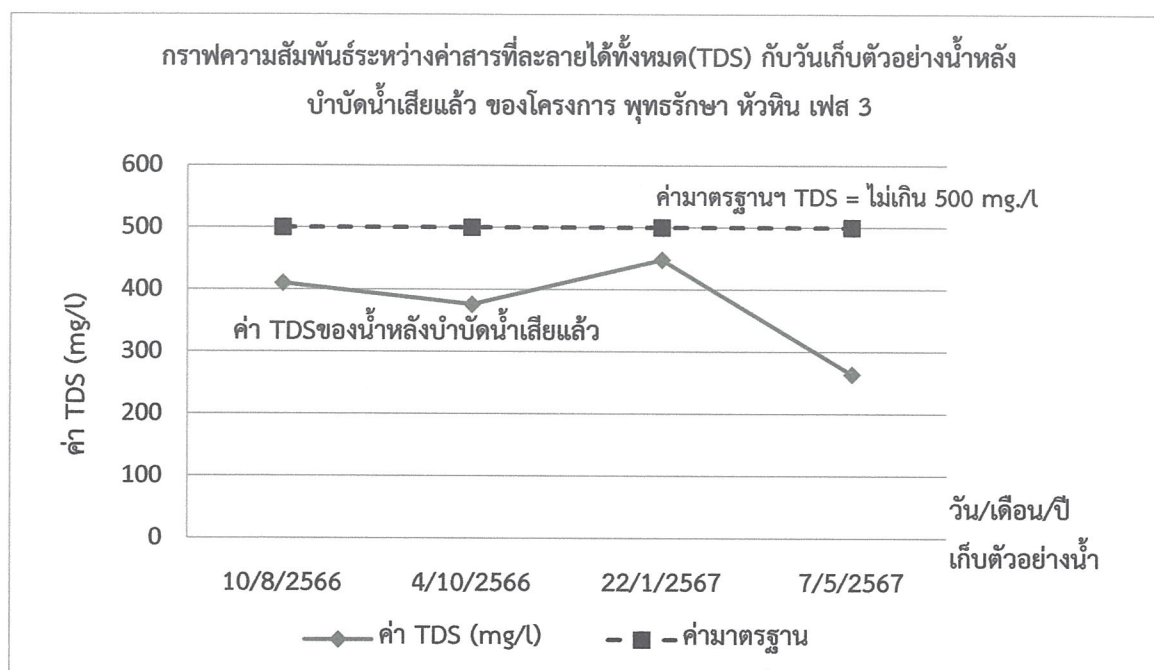
รูปที่ 2-23 กราฟแสดงค่าปริมาณสารที่ละลายได้ทั้งหมด(TDS) ของน้ำทิ้งหลังบำบัด

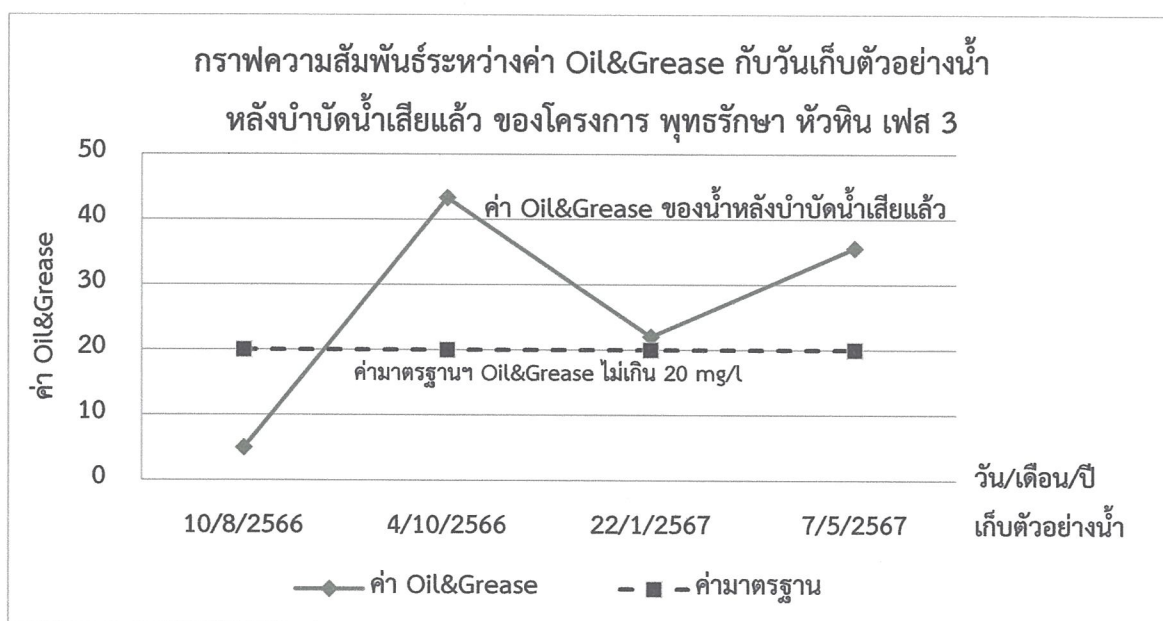
รูปที่ 2-24 กราฟแสดงค่าปริมาณไขมันและน้ำมัน(Oil&Grease) ของน้ำทิ้งหลังบำบัด
