### บทที่ 3

#### ผลการติดตามตรวจสอบคุณภาพสิ่งแวดล้อม

การติดตามตรวจสอบคุณภาพสิ่งแวดล้อม ของ โครงการ EASE พระราม 2 (ระยะดำเนินการ) นิติบุคคลอาคารชุด อีส พระราม 2 ดำเนินการจัดจ้าง บริษัท เอส.พี.เจ.โซแอนติฟิค จำกัด โดยทำการตรวจวัดคุณภาพน้ำทิ้งและน้ำสระเวย์น้ำ บริเวณ พื้นที่โครงการ ระหว่างเดือนมกราคม - มิถุนายน พ.ศ.2567

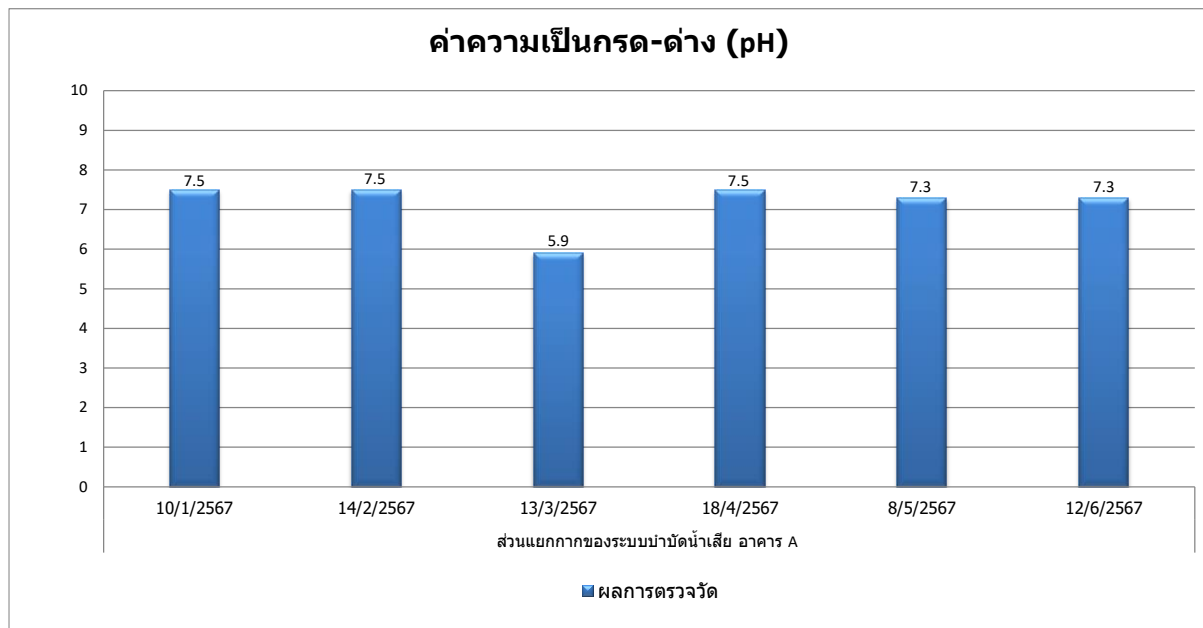
กราฟที่ 3-1 กราฟเปรียบเทียบผลการตรวจวัดคุณภาพน้ำทั้งค่าความเป็นกรด-ด่าง (pH) จากส่วนแยกกากของระบบบำบัดน้ำเสีย อาคาร A ระหว่างเดือนมกราคม - มิถุนายน พ.ศ.2567

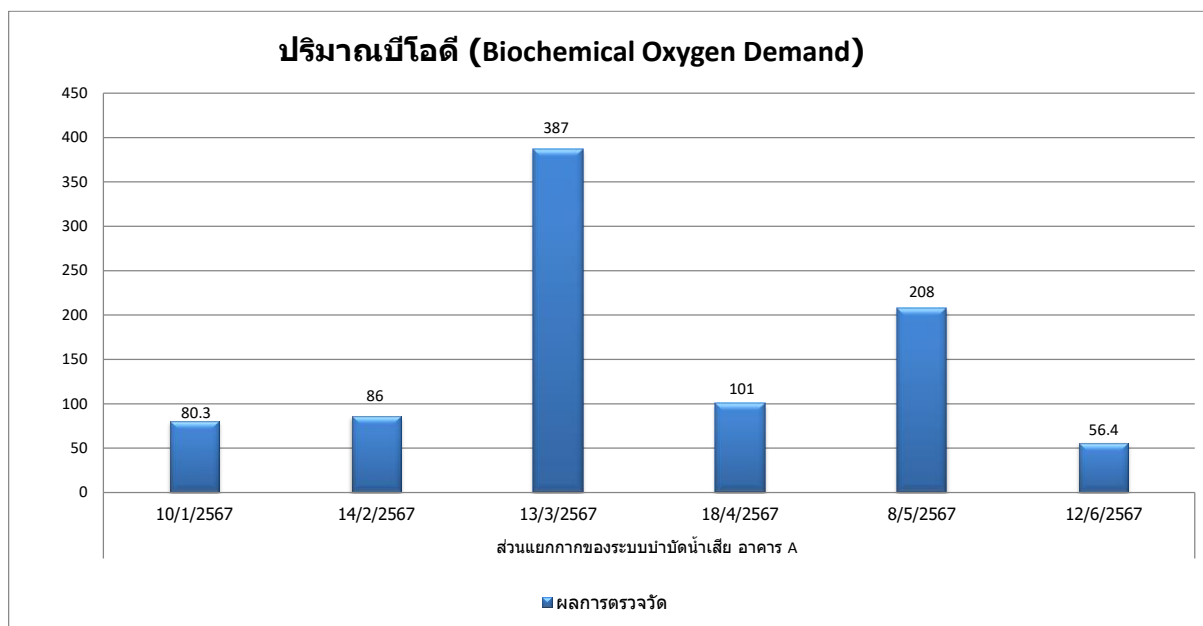
กราฟที่ 3-2 กราฟเปรียบเทียบผลการตรวจวัดปริมาณบีโอดี (Biochemical Oxygen Demand) จากส่วนแยกกากของระบบบำบัดน้ำเสีย อาคาร A ระหว่างเดือนมกราคม - มิถุนายน พ.ศ.2567

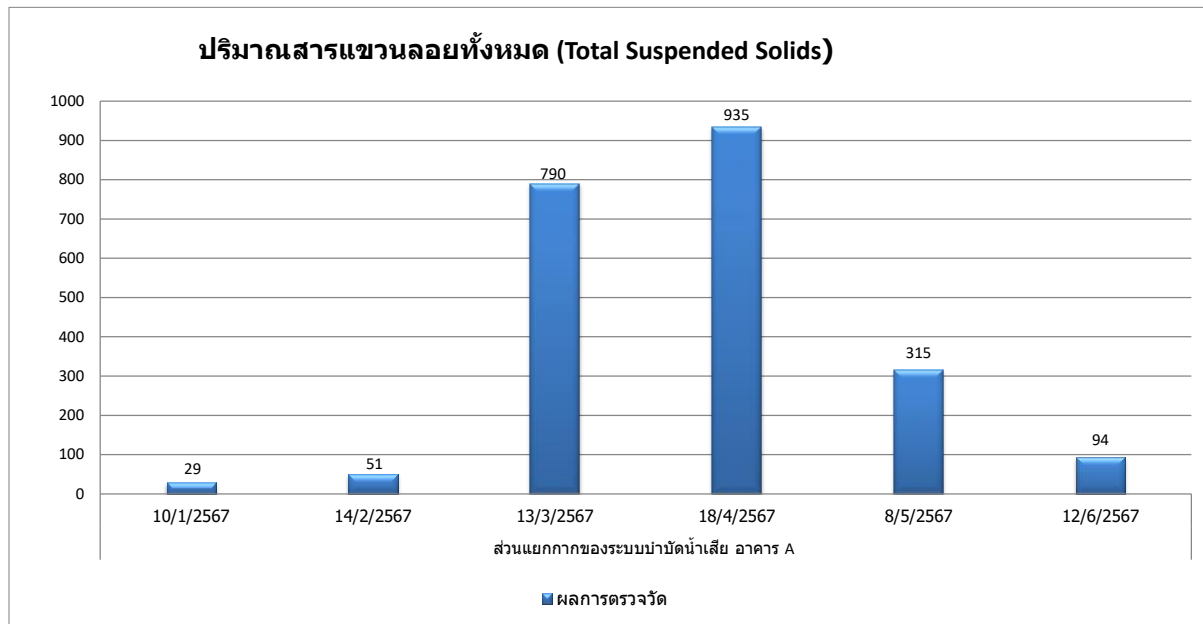
กราฟที่ 3-3 กราฟเปรียบเทียบผลการตรวจวัดปริมาณของแข็งแขวนลอยทั้งหมด (Total Suspended Solids) จากส่วนแยกกากของระบบบำบัดน้ำเสีย อาคาร A ระหว่างเดือนมกราคม - มิถุนายน พ.ศ.2567

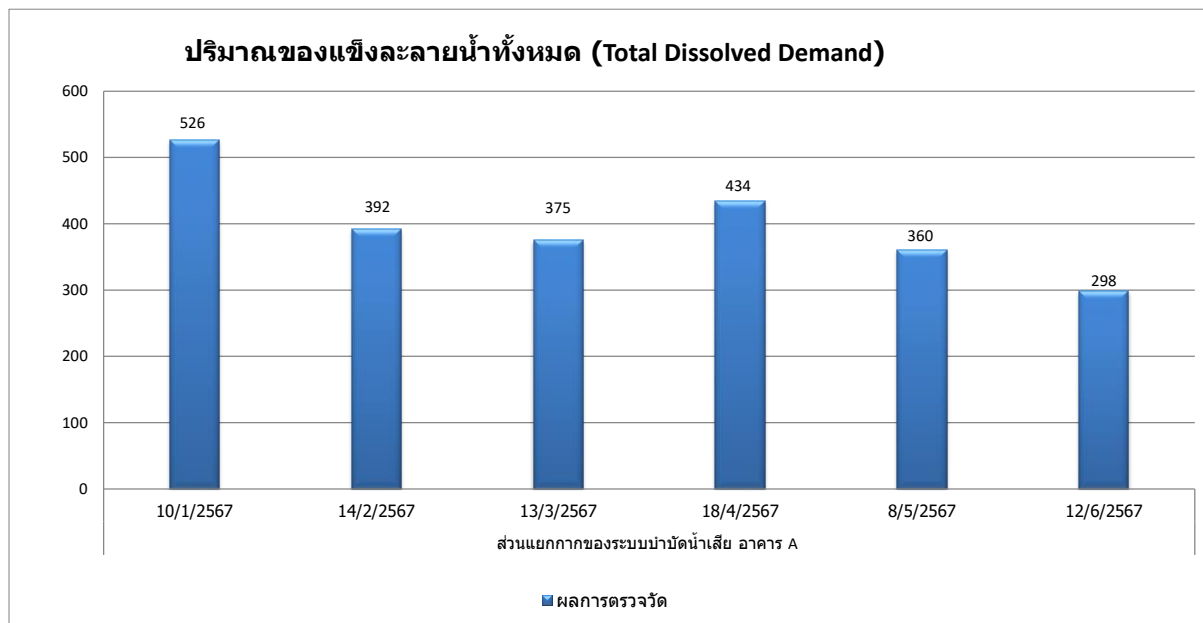
กราฟที่ 3-4 กราฟเปรียบเทียบผลการตรวจวัดปริมาณของแข็งละลายน้ำทั้งหมด (Total Dissolved Demand) จากส่วนแยกกากของระบบบำบัดน้ำเสีย อาคาร A ระหว่างเดือนมกราคม - มิถุนายน พ.ศ.2567

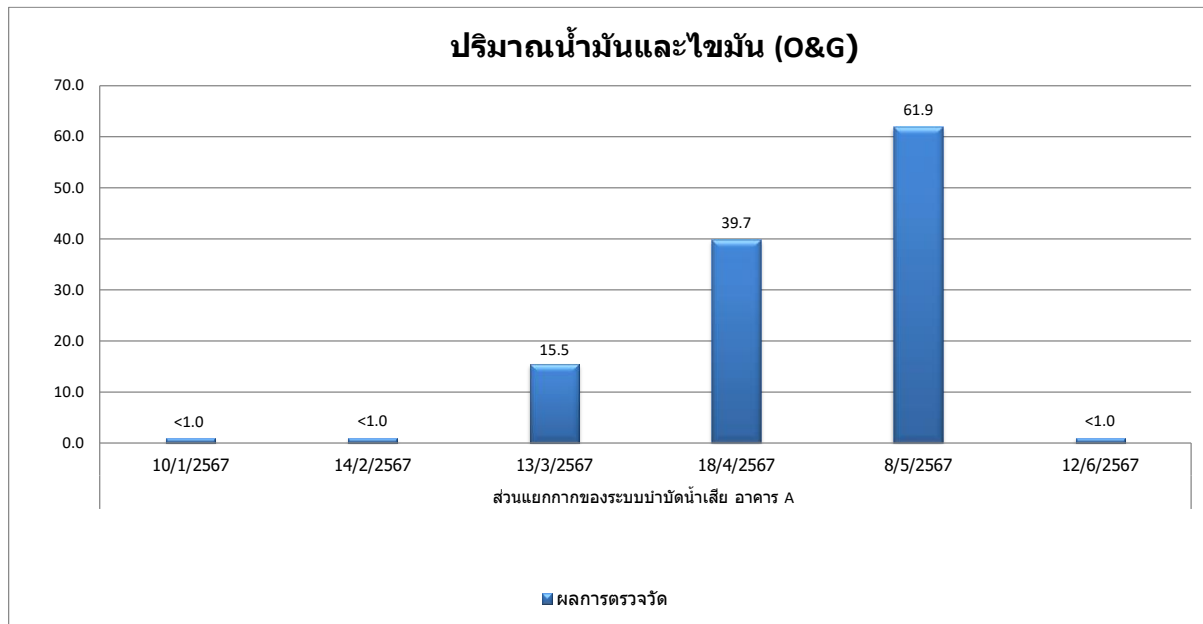
กราฟที่ 3-5 กราฟเปรียบเทียบผลการตรวจวัดปริมาณน้ำมันและไขมัน (Oil&Grease)  
จากส่วนแยกกากของระบบบำบัดน้ำเสีย อาคาร A ระหว่างเดือนมกราคม - มิถุนายน พ.ศ.2567

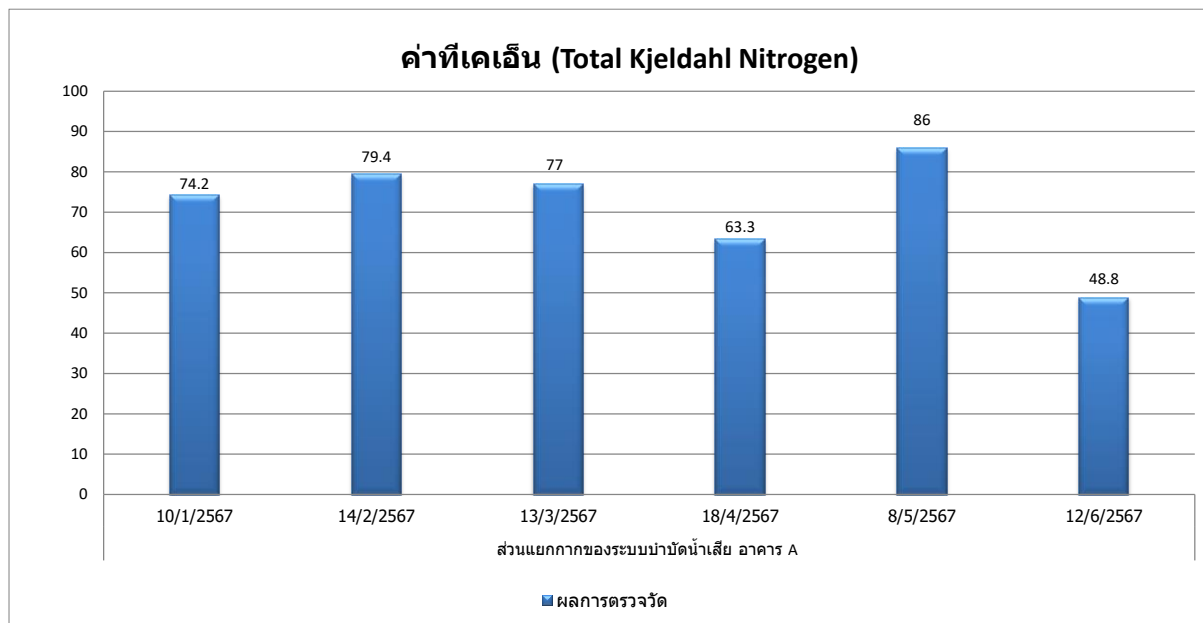
กราฟที่ 3-6 กราฟเปรียบเทียบผลการตรวจวัด ค่าทีเคเอ็น (Total Kjeldahl Nitrogen)  
จากส่วนแยกกากของระบบบำบัดน้ำเสีย อาคาร A ระหว่างเดือนมกราคม - มิถุนายน พ.ศ.2567

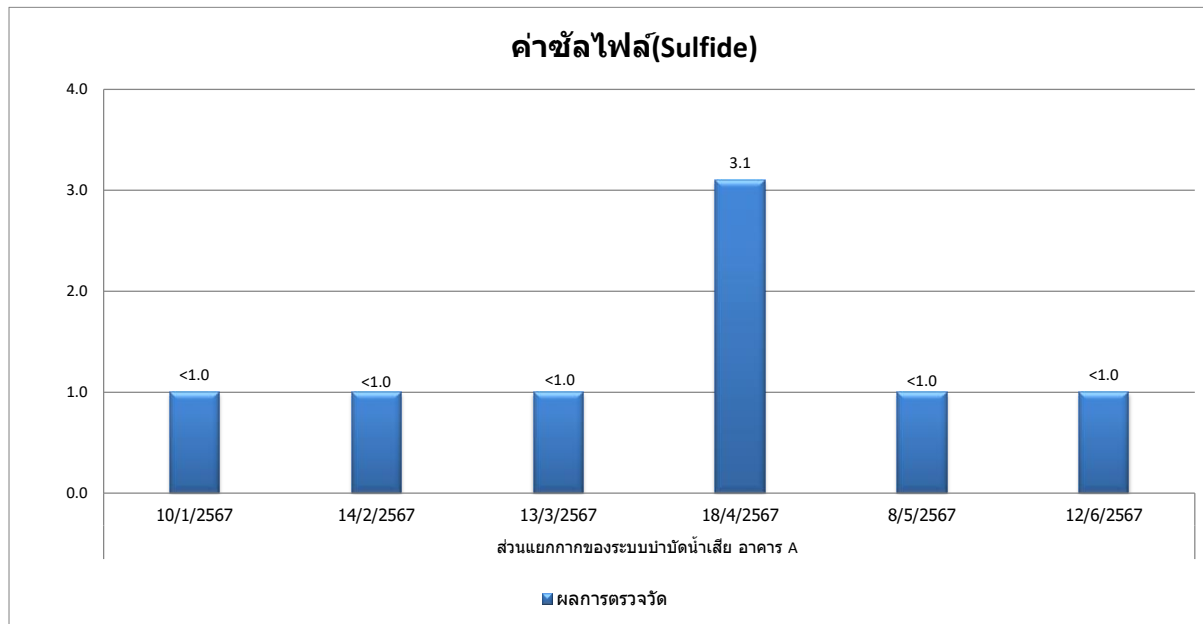
**กราฟที่ 3-7** กราฟเปรียบเทียบผลการตรวจวัด ปริมาณซัลไฟด์ (Sulfide)  
จากส่วนแยกกากของระบบบำบัดน้ำเสีย อาคาร A ระหว่างเดือนมกราคม - มิถุนายน พ.ศ.2567

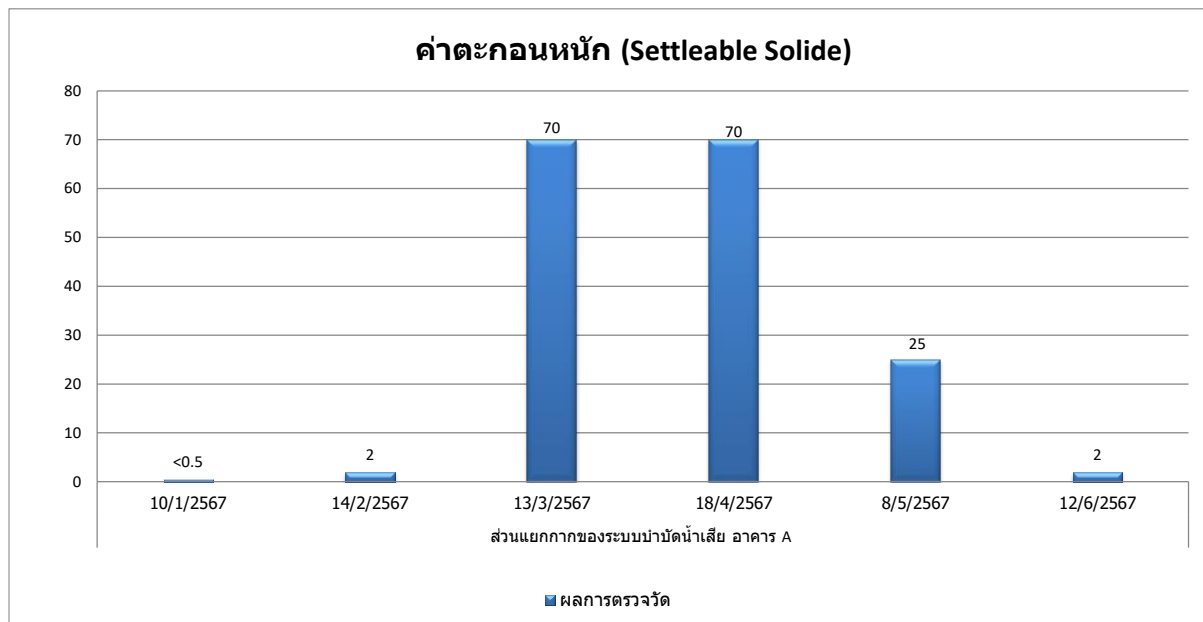
**กราฟที่ 3-8** กราฟเปรียบเทียบผลการตรวจวัดปริมาณตะกอนหนัก (Settleable Solids)  
จากส่วนแยกกากของระบบบำบัดน้ำเสีย อาคาร A ระหว่างเดือนมกราคม - มิถุนายน พ.ศ.2567

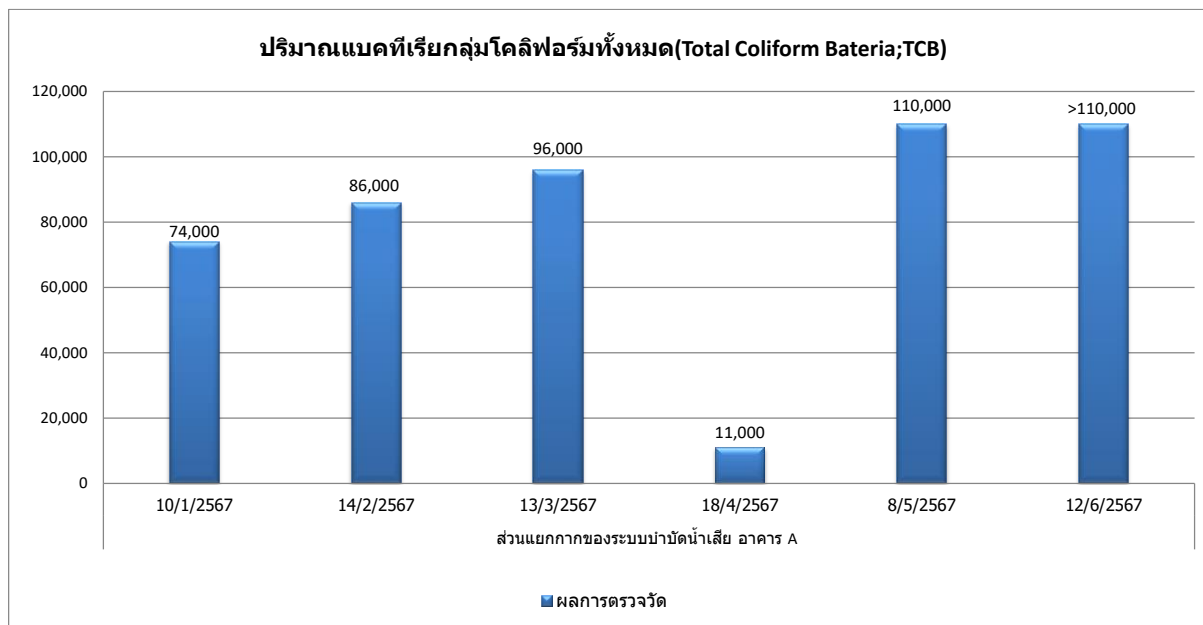
**กราฟที่ 3-9** กราฟเปรียบเทียบผลการตรวจวัดปริมาณโคลิฟอร์มแบคทีเรียทั้งหมด (Total Coliform Bacteria) จากส่วนแยกกากของระบบบำบัดน้ำเสีย อาคาร A ระหว่างเดือนมกราคม - มิถุนายน พ.ศ.2567

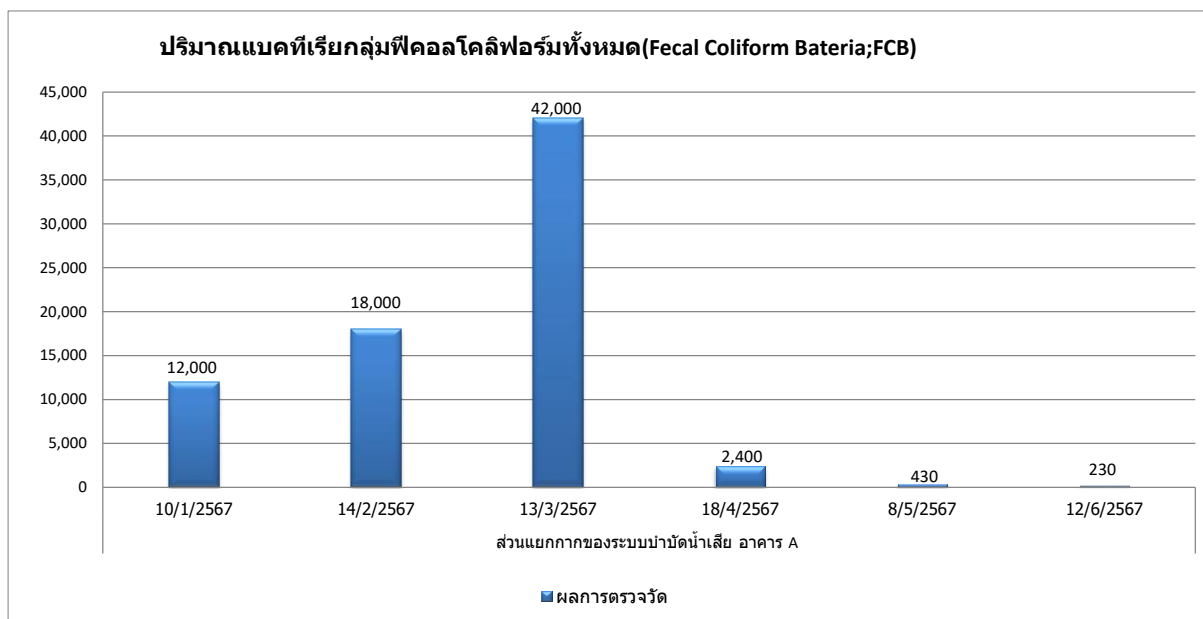
**กราฟที่ 3-10** กราฟเปรียบเทียบผลการตรวจวัดปริมาณฟีคอลโคลิฟอร์มแบคทีเรียทั้งหมด (Fecal Coliform Bacteria) จากส่วนแยกกากของระบบบำบัดน้ำเสีย อาคาร A ระหว่างเดือนมกราคม - มิถุนายน พ.ศ.2567

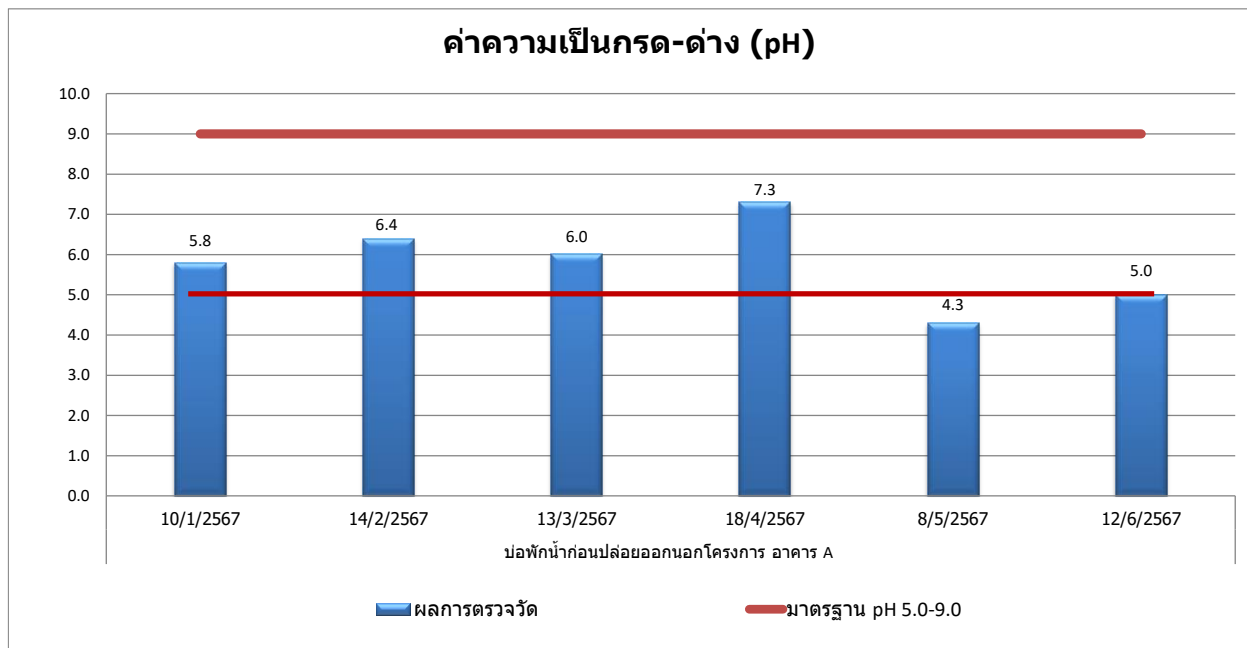
**กราฟที่ 3-11** กราฟเปรียบเทียบผลการตรวจวัดคุณภาพน้ำทั้งค่าความเป็นกรด-ด่าง (pH) จากบ่อพักน้ำก่อนปล่อยออกนอกโครงการ อาคาร A ระหว่างเดือนมกราคม - มิถุนายน พ.ศ.2567

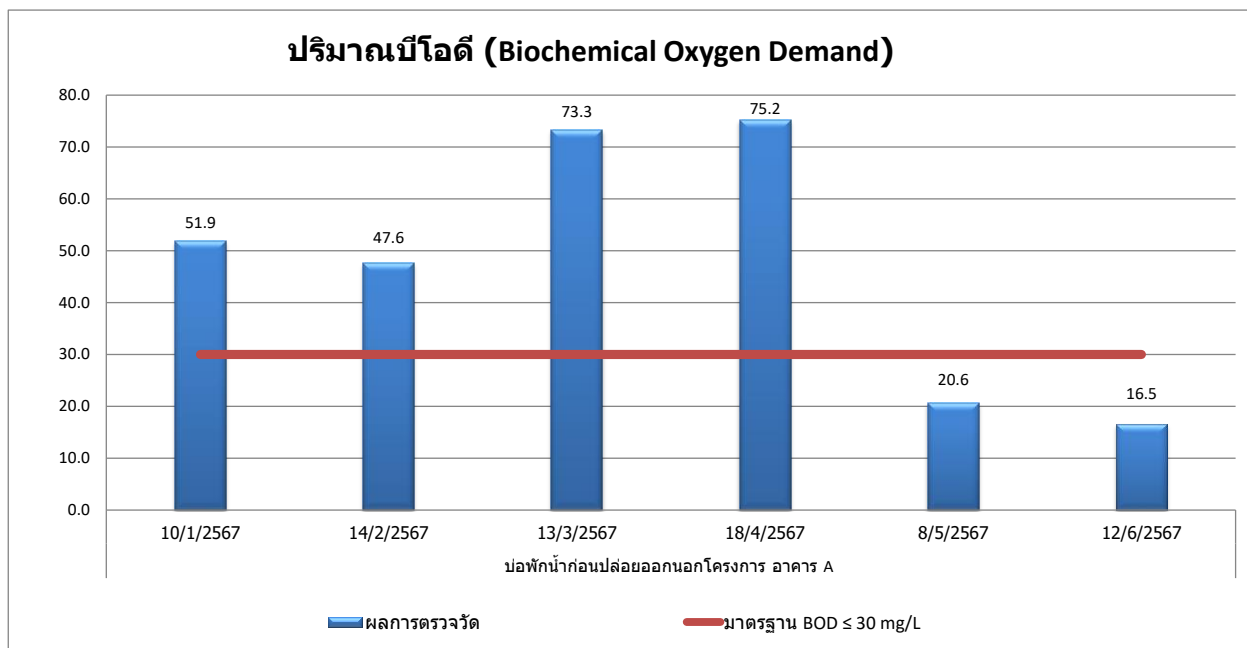
**กราฟที่ 3-12** กราฟเปรียบเทียบผลการตรวจวัดปริมาณบีโอดี (Biochemical Oxygen Demand) จากบ่อพักน้ำก่อนปล่อยออกนอกโครงการ อาคาร A ระหว่างเดือนมกราคม - มิถุนายน พ.ศ.2567

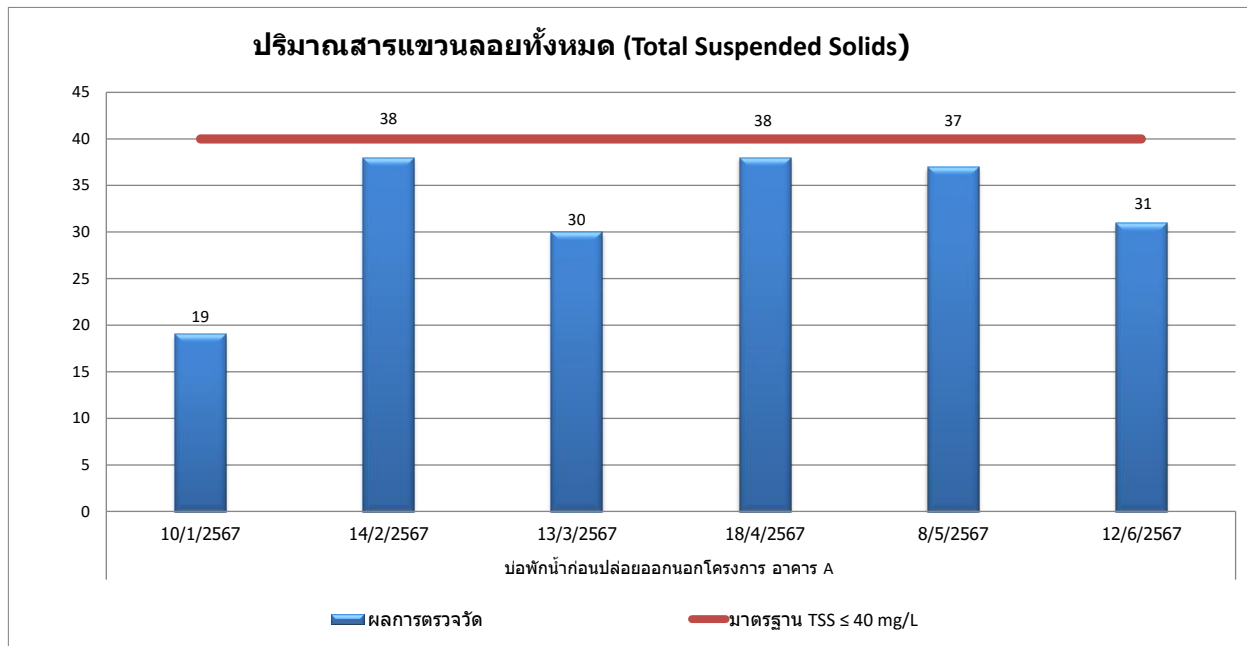
กราฟที่ 3-13 กราฟเปรียบเทียบผลการตรวจวัดปริมาณของแข็งแขวนลอยทั้งหมด (Total Suspended Solids) จากบ่อบำบัดน้ำก่อนปล่อยออกนอกโครงการ อาคาร A ระหว่างเดือนมกราคม - มิถุนายน พ.ศ.2567

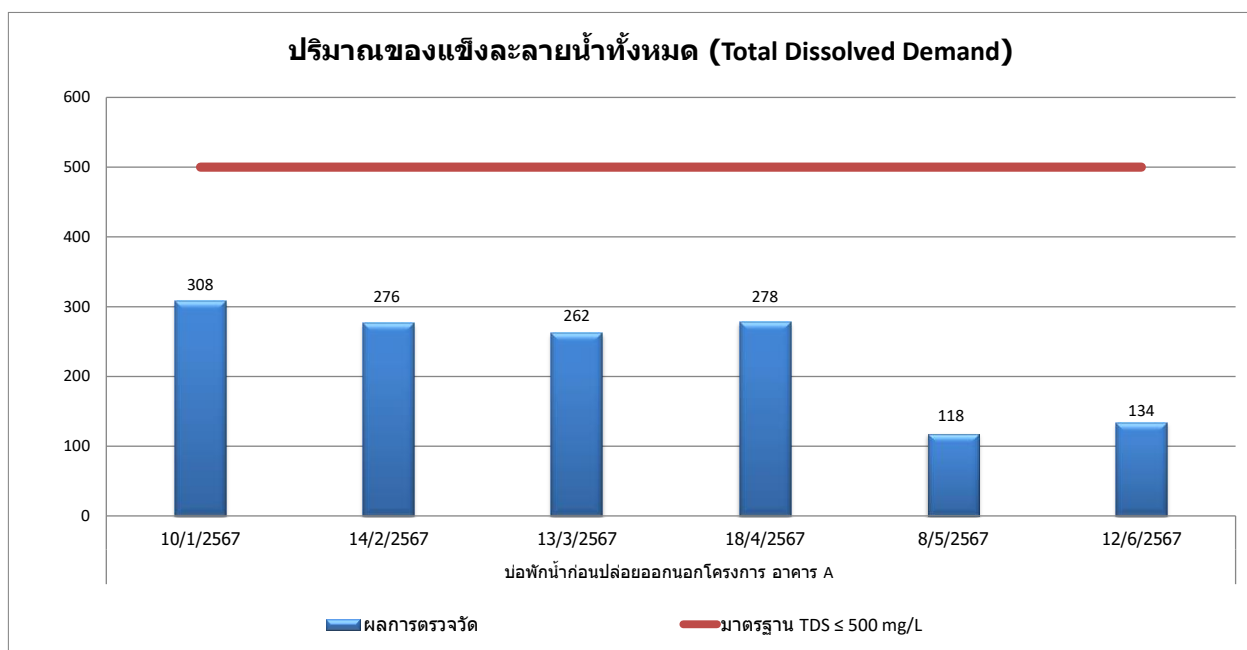
กราฟที่ 3-14 กราฟเปรียบเทียบผลการตรวจวัดปริมาณของแข็งละลายน้ำทั้งหมด (Total Dissolved Demand) จากบ่อบำบัดน้ำก่อนปล่อยออกนอกโครงการ อาคาร A ระหว่างเดือนมกราคม - มิถุนายน พ.ศ.2567

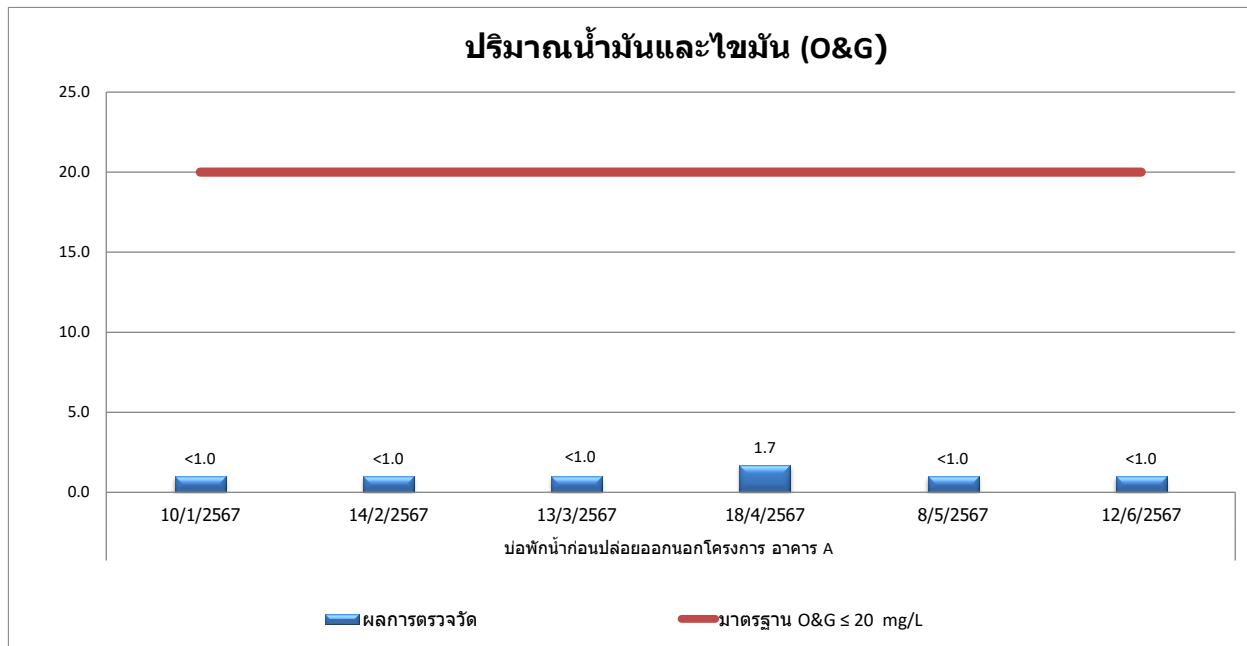
กราฟที่ 3-15 กราฟเปรียบเทียบผลการตรวจวัดปริมาณน้ำมันและไขมัน (Oil&Grease)  
จากบ่อพักน้ำก่อนปล่อยออกนอกโครงการ อาคาร A ระหว่างเดือนมกราคม - มิถุนายน พ.ศ.2567

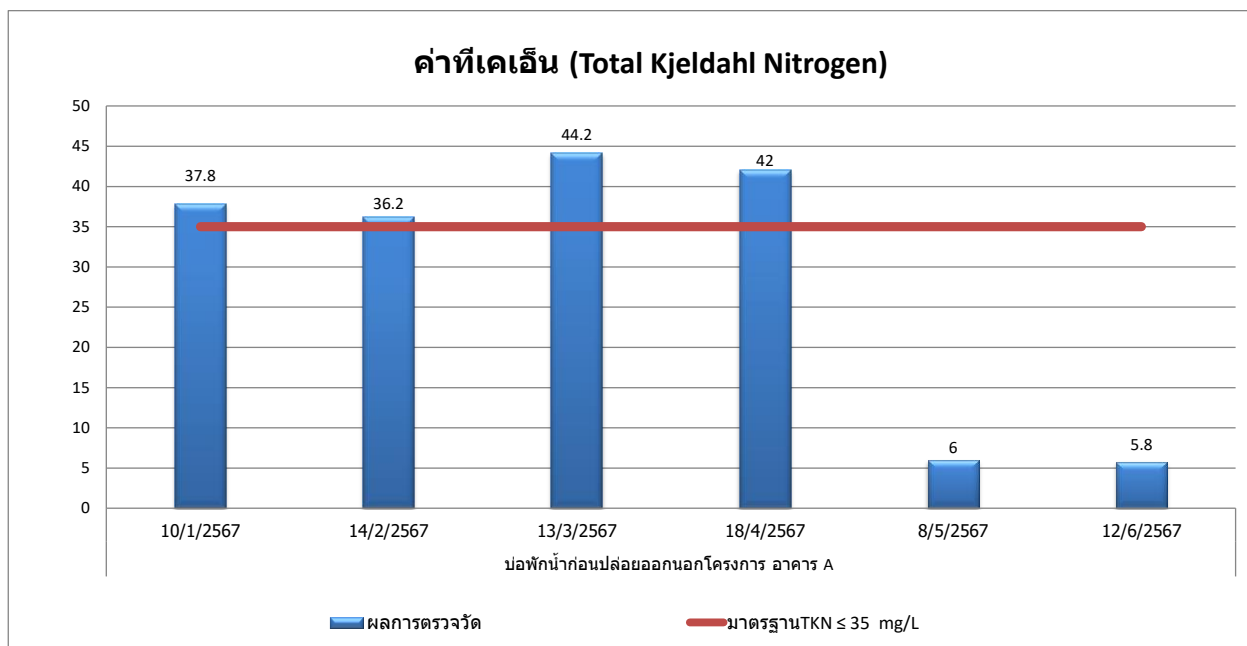
กราฟที่ 3-16 กราฟเปรียบเทียบผลการตรวจวัด ค่าที่เคเอ็น (Total Kjeldahl Nitrogen)  
จากบ่อพักน้ำก่อนปล่อยออกนอกโครงการ อาคาร A ระหว่างเดือนมกราคม - มิถุนายน พ.ศ.2567

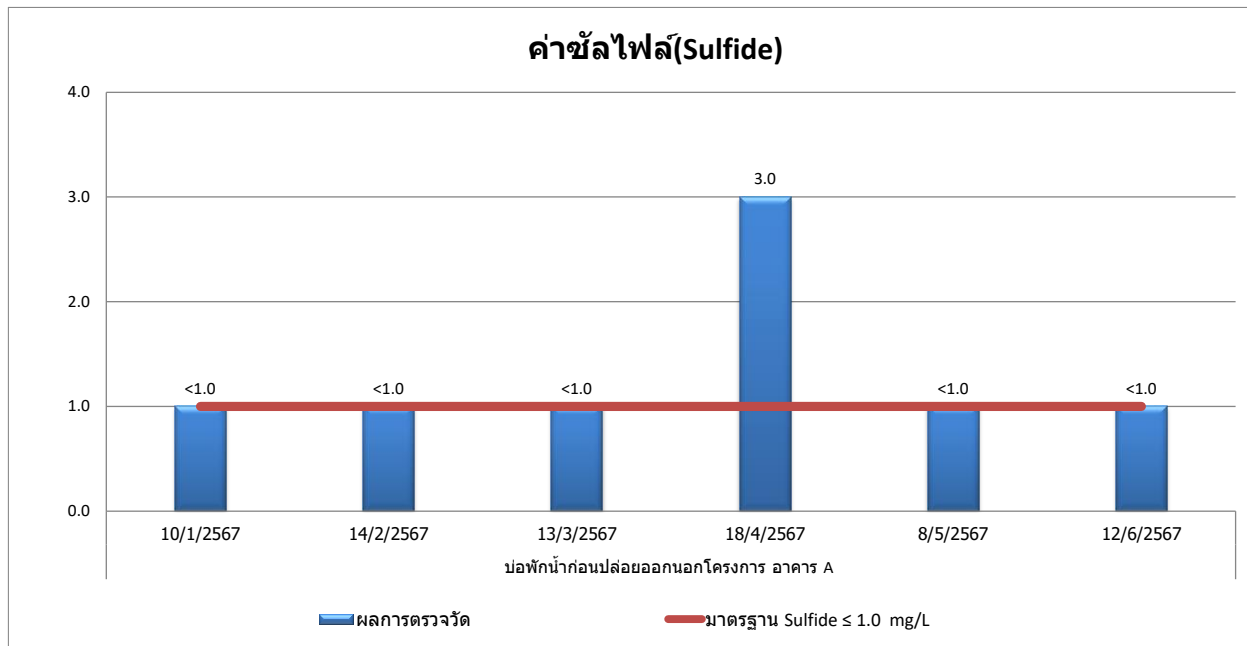
**กราฟที่ 3-17** กราฟเปรียบเทียบผลการตรวจวัด ปริมาณซัลไฟด์ (Sulfide)  
จากบ่อพักน้ำก่อนปล่อยออกนอกโครงการ อาคาร A ระหว่างเดือนมกราคม - มิถุนายน พ.ศ.2567

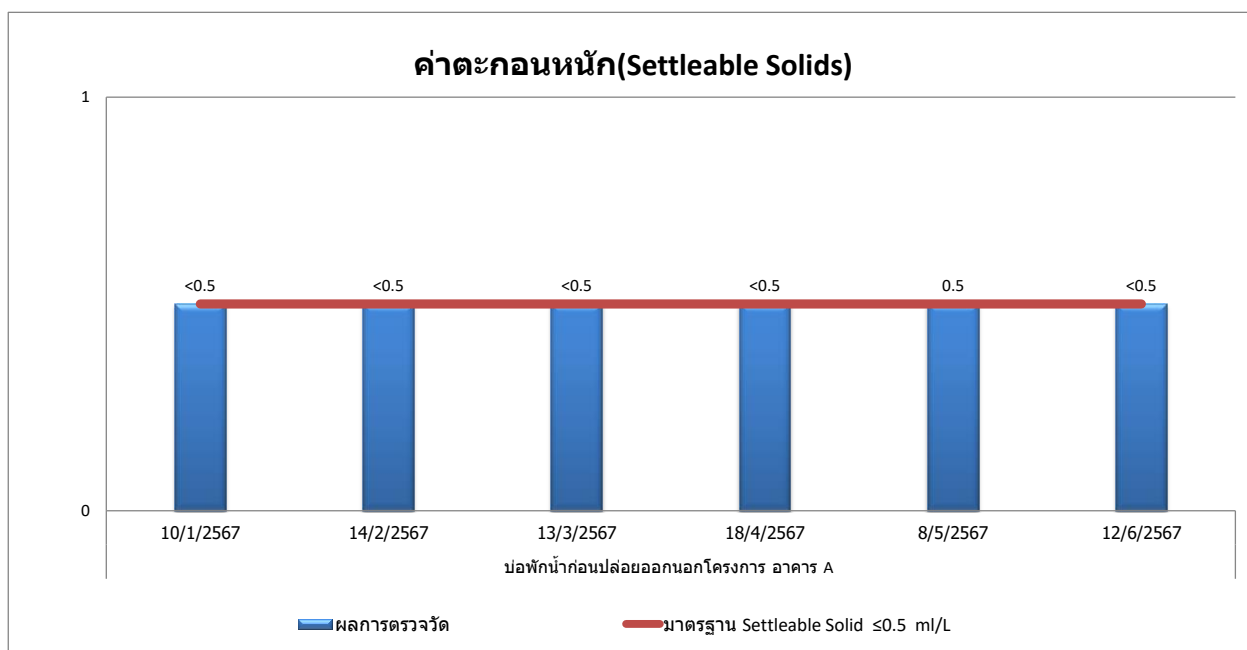
**กราฟที่ 3-18** กราฟเปรียบเทียบผลการตรวจวัดปริมาณตะกอนหนัก (Settleable Solids)  
จากบ่อพักน้ำก่อนปล่อยออกนอกโครงการ อาคาร A ระหว่างเดือนมกราคม - มิถุนายน พ.ศ.2567

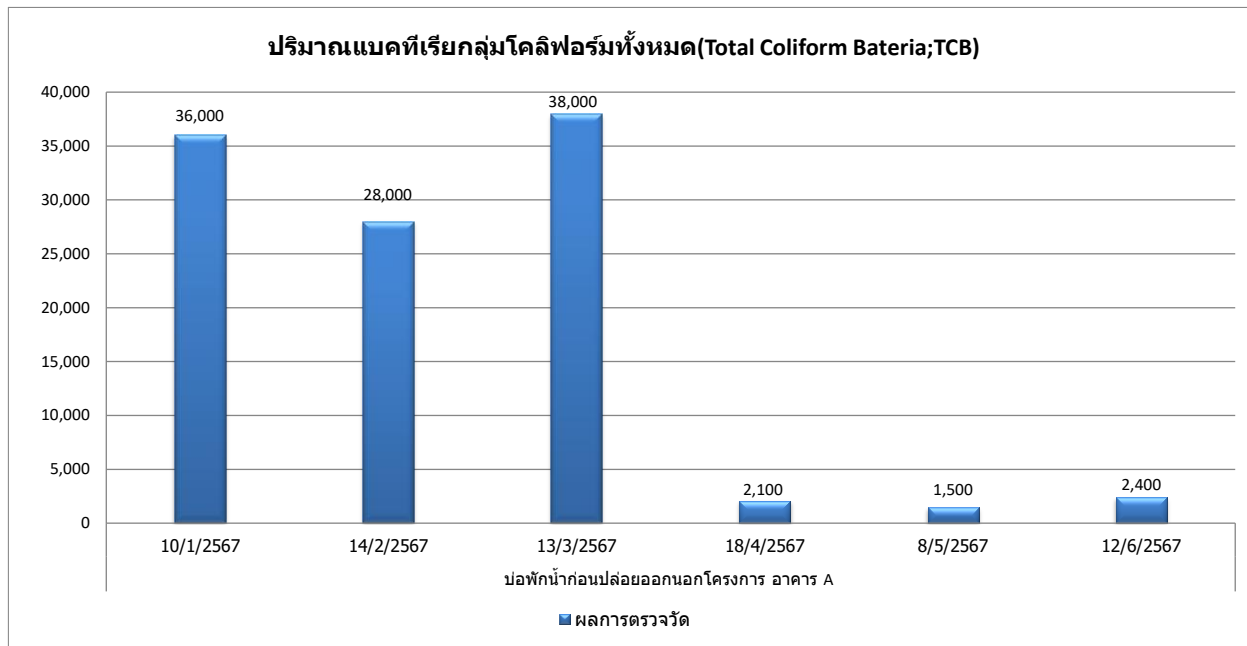
กราฟที่ 3-19 กราฟเปรียบเทียบผลการตรวจวัดปริมาณโคลิฟอร์มแบคทีเรียทั้งหมด (Total Coliform Bacteria) จากบ่อบำบัดน้ำก่อนปล่อยออกนอกโครงการ อาคาร A ระหว่างเดือนมกราคม - มิถุนายน พ.ศ.2567

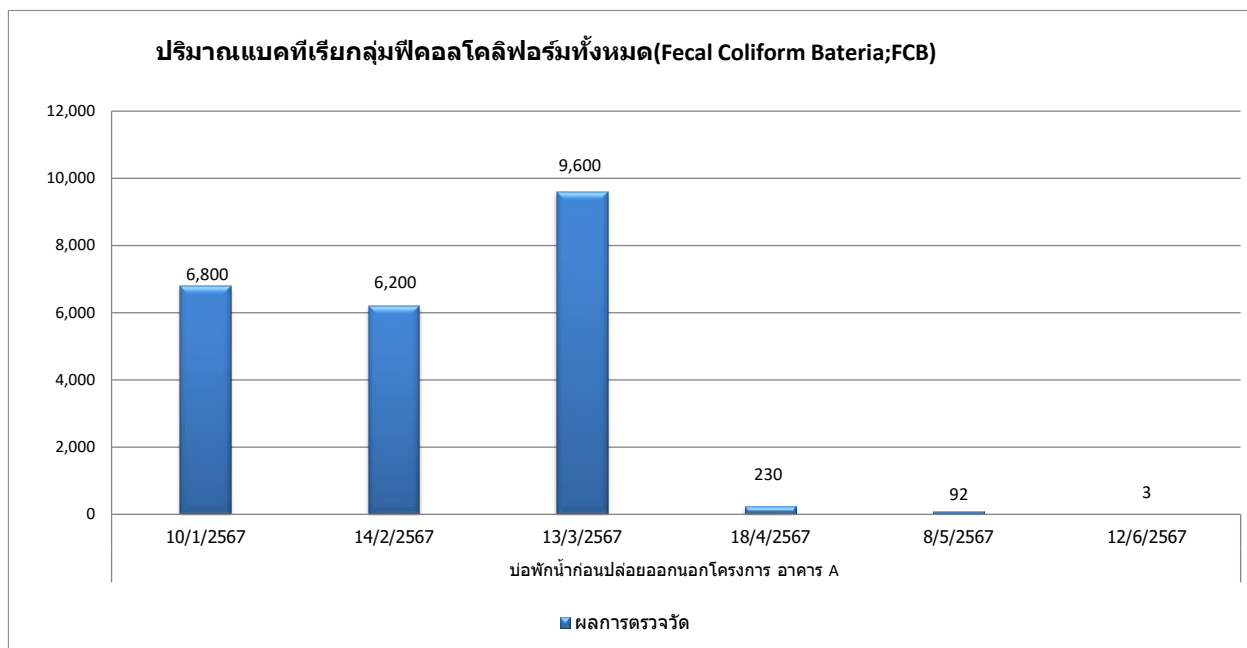
กราฟที่ 3-20 กราฟเปรียบเทียบผลการตรวจวัดปริมาณฟีคอลโคลิฟอร์มแบคทีเรียทั้งหมด (Fecal Coliform Bacteria) จากบ่อบำบัดน้ำก่อนปล่อยออกนอกโครงการ อาคาร A ระหว่างเดือนมกราคม - มิถุนายน พ.ศ.2567

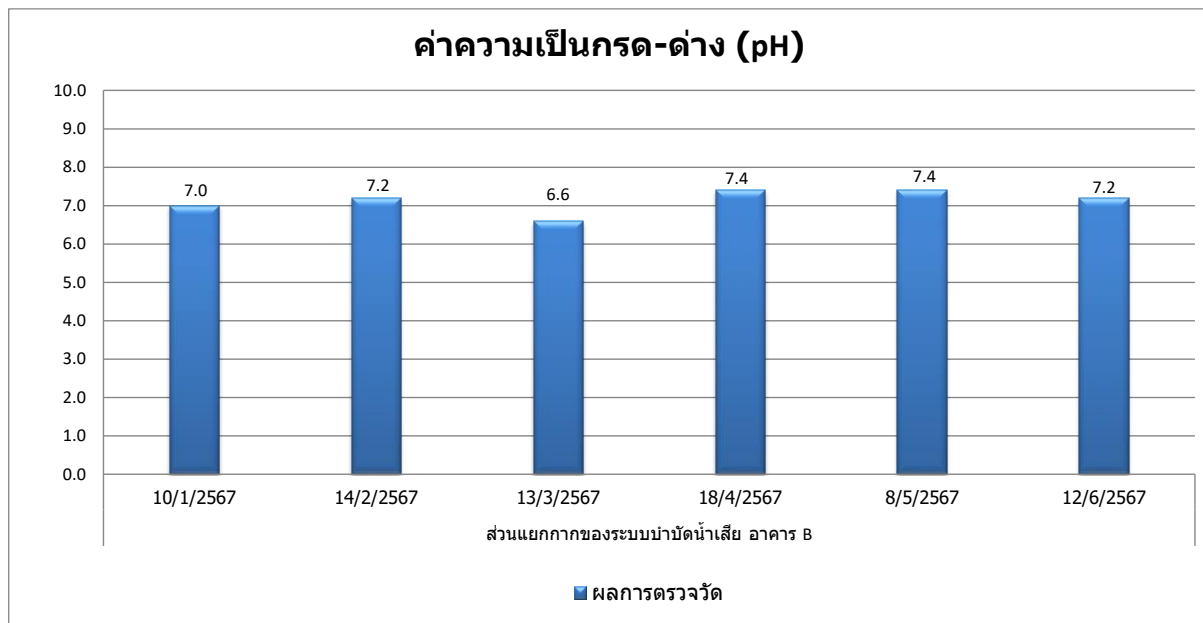
กราฟที่ 3-21 กราฟเปรียบเทียบผลการตรวจวัดคุณภาพน้ำทั้งค่าความเป็นกรด-ด่าง (pH)  
จากส่วนแยกกากของระบบบำบัดน้ำเสีย อาคาร B ระหว่างเดือนมกราคม - มิถุนายน พ.ศ.2567

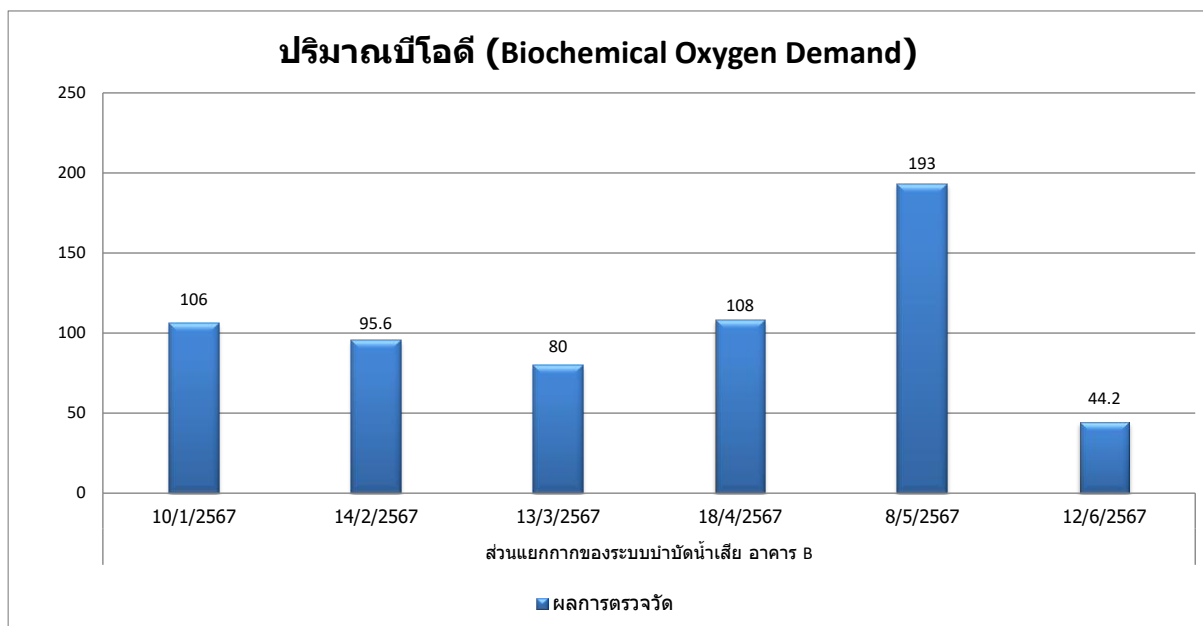
กราฟที่ 3-22 กราฟเปรียบเทียบผลการตรวจวัดปริมาณบีโอดี (Biochemical Oxygen Demand)  
จากส่วนแยกกากของระบบบำบัดน้ำเสีย อาคาร B ระหว่างเดือนมกราคม - มิถุนายน พ.ศ.2567

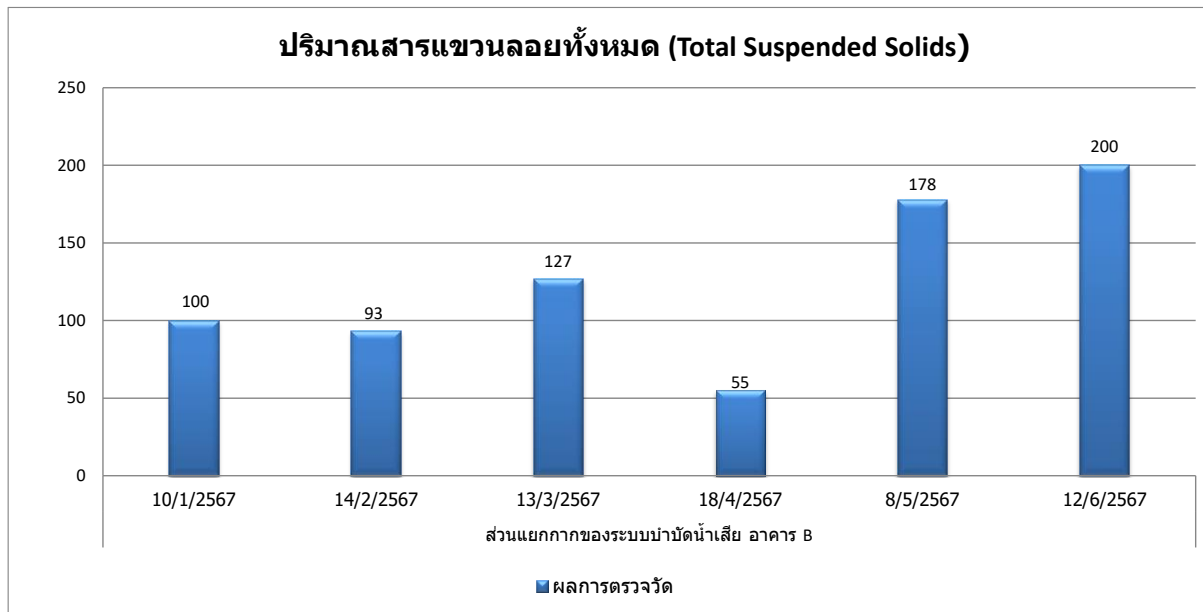
กราฟที่ 3-23 กราฟเปรียบเทียบผลการตรวจวัดปริมาณของแข็งแขวนลอยทั้งหมด (Total Suspended Solids) จากส่วนแยกกากของระบบบำบัดน้ำเสีย อาคาร B ระหว่างเดือนมกราคม - มิถุนายน พ.ศ.2567

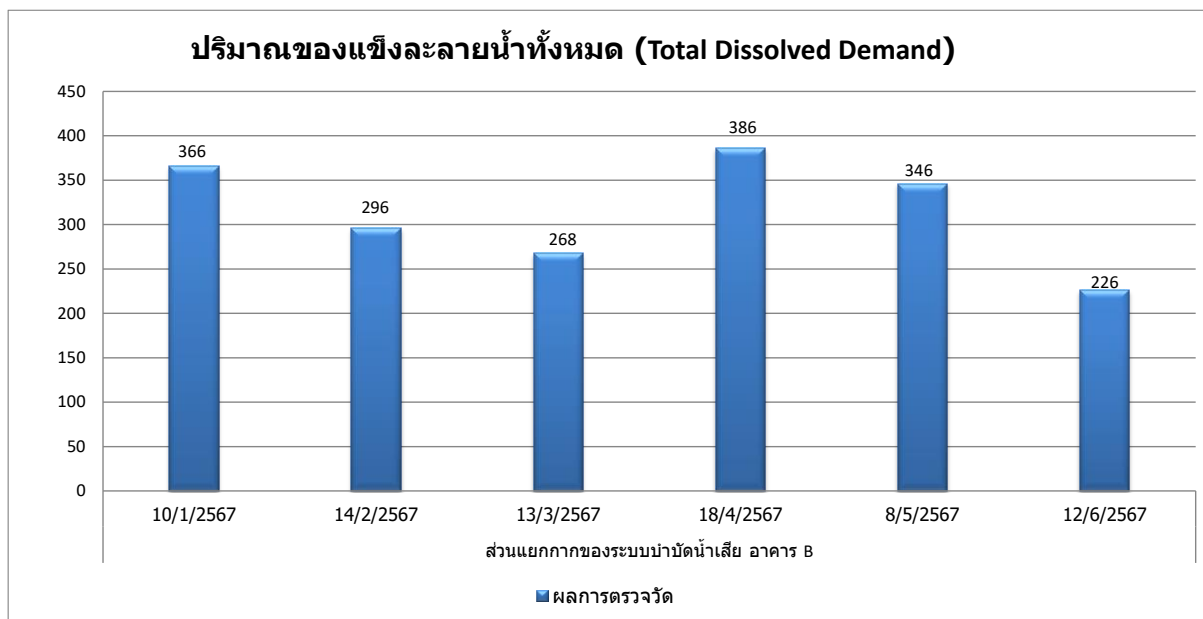
กราฟที่ 3-24 กราฟเปรียบเทียบผลการตรวจวัดปริมาณของแข็งละลายน้ำทั้งหมด (Total Dissolved Demand) จากส่วนแยกกากของระบบบำบัดน้ำเสีย อาคาร B ระหว่างเดือนมกราคม - มิถุนายน พ.ศ.2567

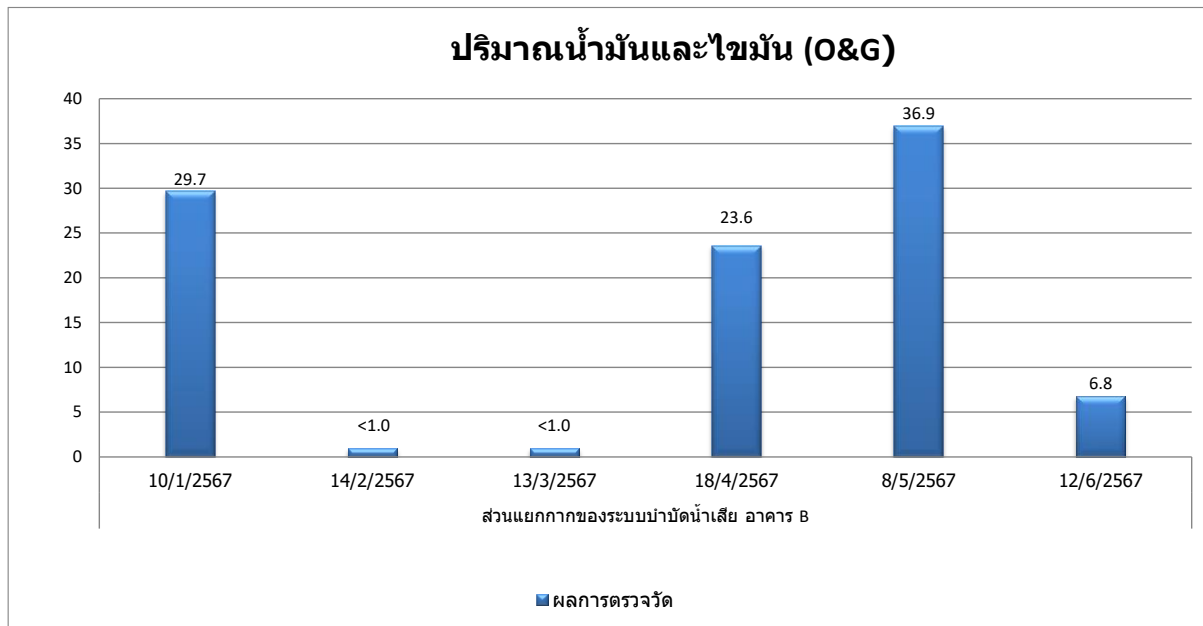
กราฟที่ 3-25 กราฟเปรียบเทียบผลการตรวจวัดปริมาณน้ำมันและไขมัน (Oil&Grease)  
จากส่วนแยกกากของระบบบำบัดน้ำเสีย อาคาร B ระหว่างเดือนมกราคม - มิถุนายน พ.ศ.2567

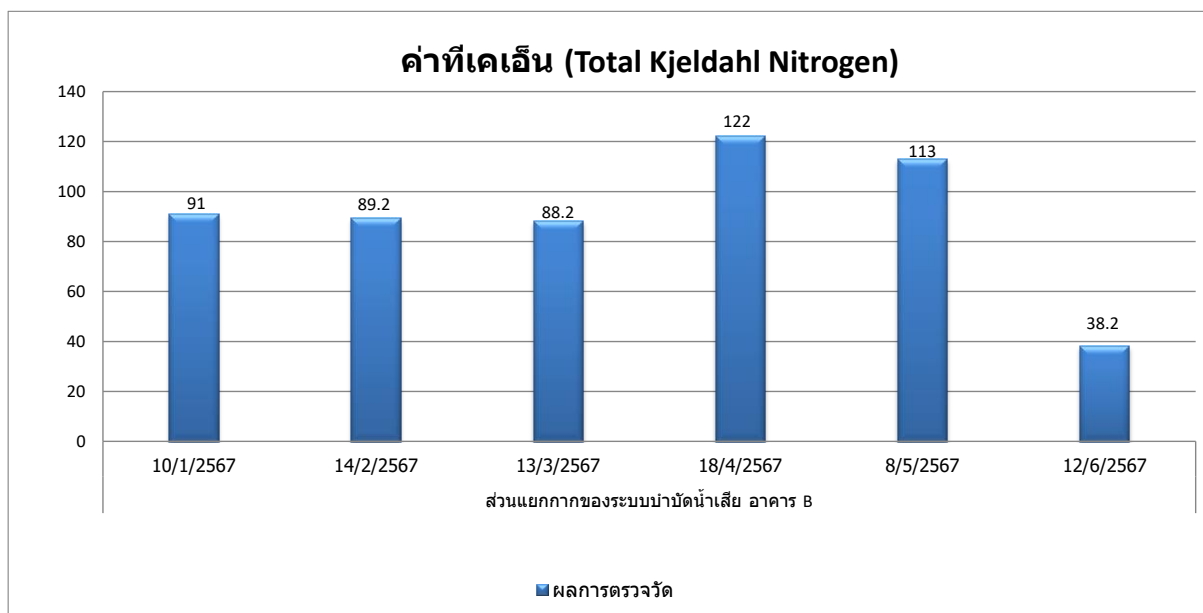
กราฟที่ 3-26 กราฟเปรียบเทียบผลการตรวจวัด ค่าที่เคเอ็น (Total Kjeldahl Nitrogen)  
จากส่วนแยกกากของระบบบำบัดน้ำเสีย อาคาร B ระหว่างเดือนมกราคม - มิถุนายน พ.ศ.2567

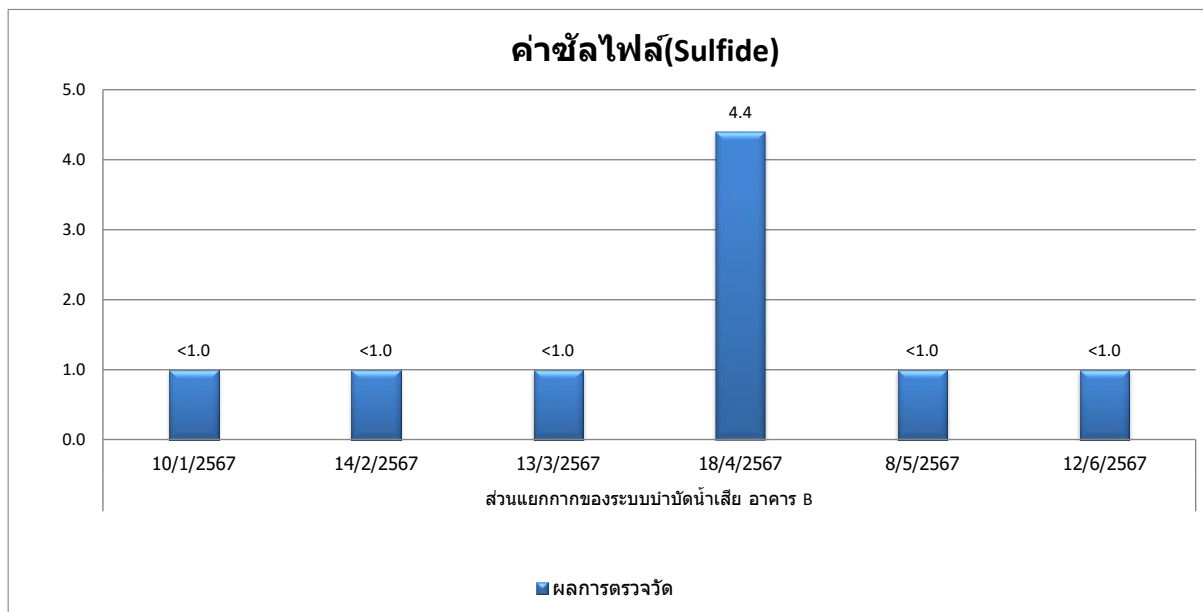
**กราฟที่ 3-27** กราฟเปรียบเทียบผลการตรวจวัด ปริมาณซัลไฟด์ (Sulfide)  
จากส่วนแยกกากของระบบบำบัดน้ำเสีย อาคาร B ระหว่างเดือนมกราคม - มิถุนายน พ.ศ.2567

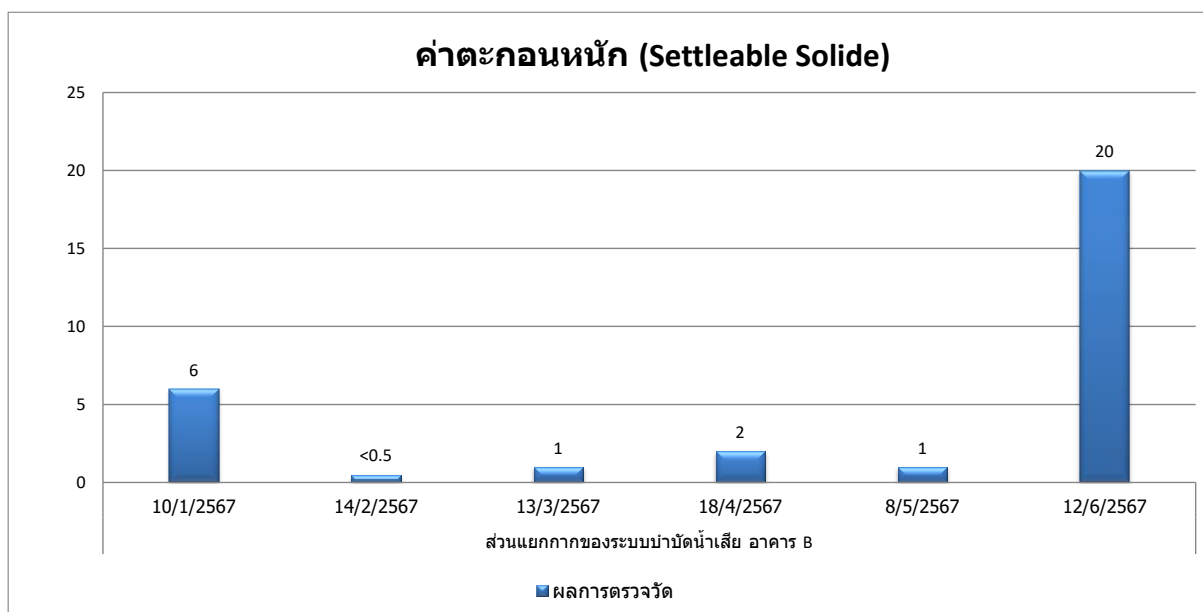
**กราฟที่ 3-28** กราฟเปรียบเทียบผลการตรวจวัดปริมาณตะกอนหนัก (Settleable Solids)  
จากส่วนแยกกากของระบบบำบัดน้ำเสีย อาคาร B ระหว่างเดือนมกราคม - มิถุนายน พ.ศ.2567
