### บทที่ 3

#### ผลการติดตามตรวจสอบคุณภาพสิ่งแวดล้อม

การติดตามตรวจสอบคุณภาพสิ่งแวดล้อม ของ โครงการ EASE พระราม 2 (ระยะดำเนินการ) นิติบุคคลอาคารชุด อีส พระราม 2 ดำเนินการจัดจ้าง บริษัท เอส.พี.เจ.โซแอนติฟิค จำกัด โดยทำการตรวจวัดคุณภาพน้ำทิ้งและน้ำสระเวย์น้ำ บริเวณ พื้นที่โครงการ ระหว่างเดือนมกราคม - มิถุนายน พ.ศ.2567

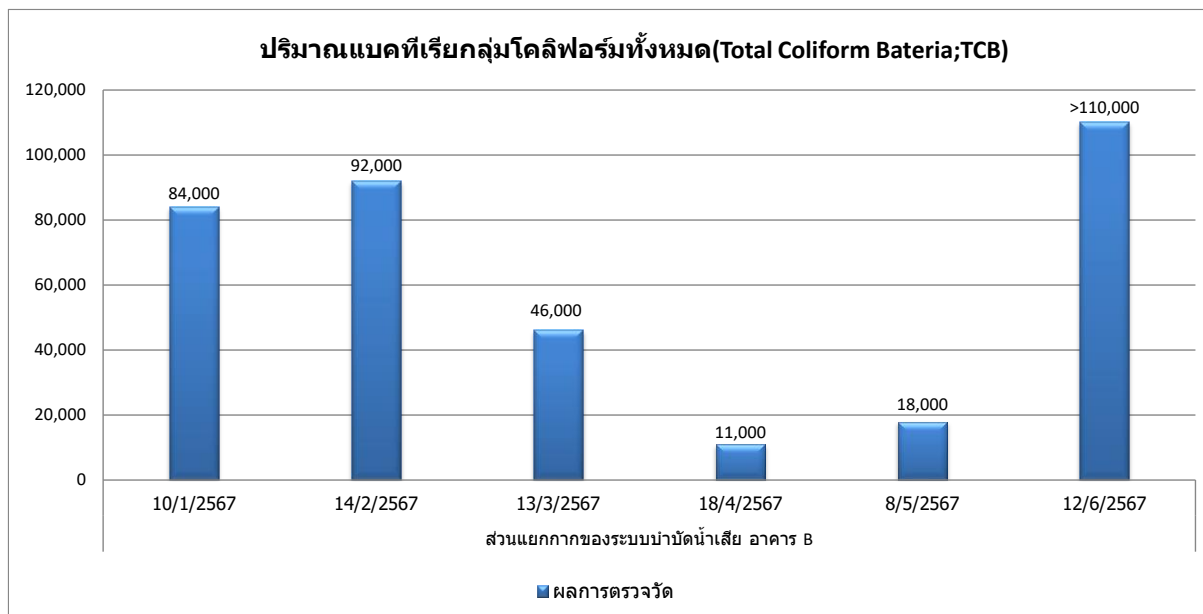
กราฟที่ 3-29 กราฟเปรียบเทียบผลการตรวจวัดปริมาณโคลิฟอร์มแบคทีเรียทั้งหมด (Total Coliform Bacteria) จากส่วนแยกกากของระบบบำบัดน้ำเสีย อาคาร B ระหว่างเดือนมกราคม - มิถุนายน พ.ศ.2567

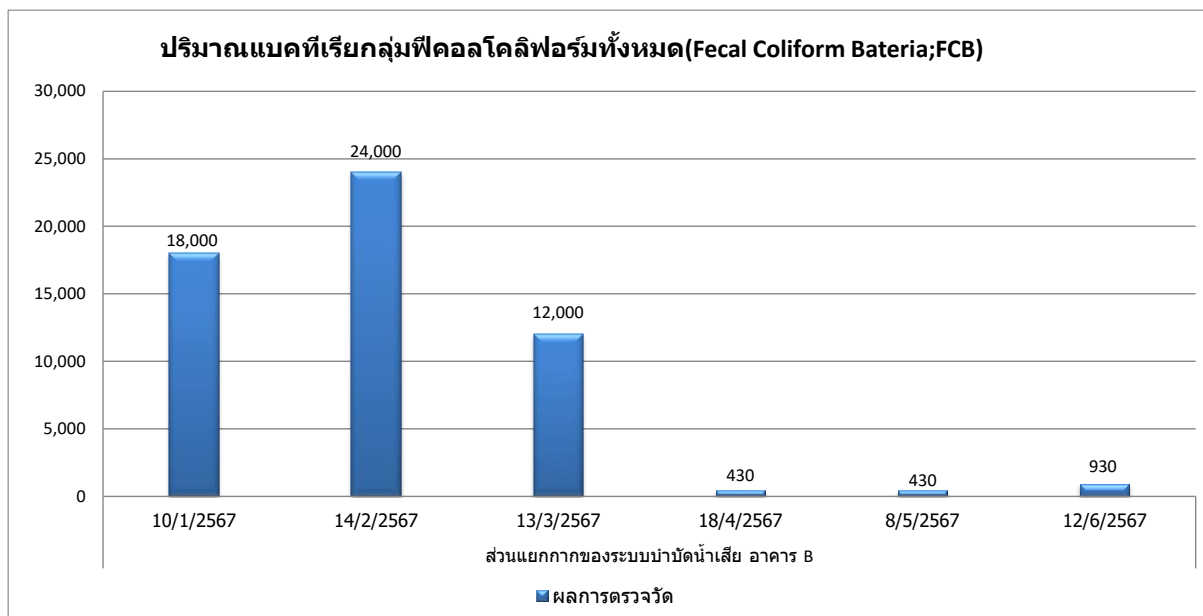
กราฟที่ 3-30 กราฟเปรียบเทียบผลการตรวจวัดปริมาณฟีคอลโคลิฟอร์มแบคทีเรียทั้งหมด (Fecal Coliform Bacteria) จากส่วนแยกกากของระบบบำบัดน้ำเสีย อาคาร B ระหว่างเดือนมกราคม - มิถุนายน พ.ศ.2567

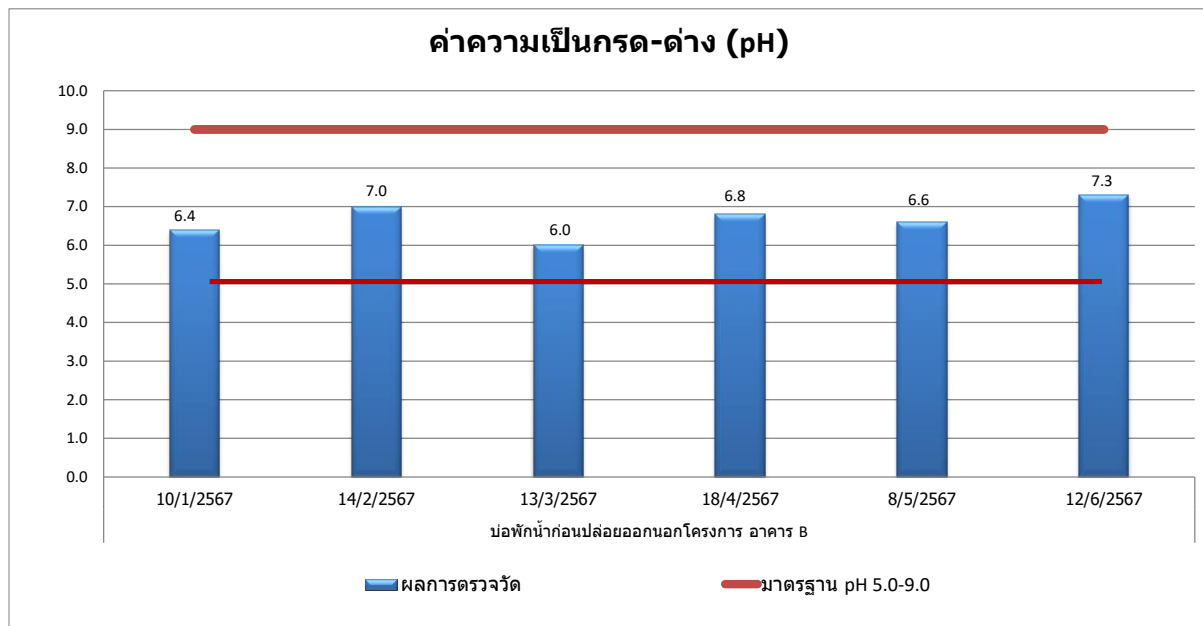
กราฟที่ 3-31 กราฟเปรียบเทียบผลการตรวจวัดคุณภาพน้ำทั้งค่าความเป็นกรด-ด่าง (pH)  
จากบ่อพักน้ำก่อนปล่อยออกนอกโครงการ อาคาร B ระหว่างเดือนมกราคม - มิถุนายน พ.ศ.2567

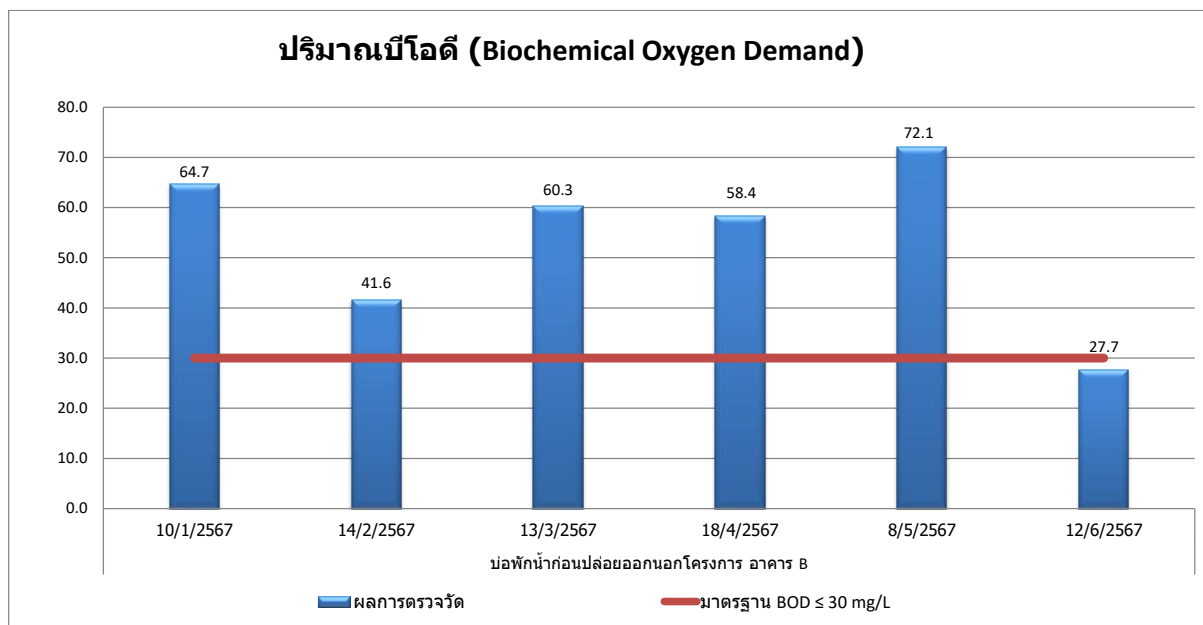
กราฟที่ 3-32 กราฟเปรียบเทียบผลการตรวจวัดปริมาณบีโอดี (Biochemical Oxygen Demand)  
จากบ่อพักน้ำก่อนปล่อยออกนอกโครงการ อาคาร B ระหว่างเดือนมกราคม - มิถุนายน พ.ศ.2567

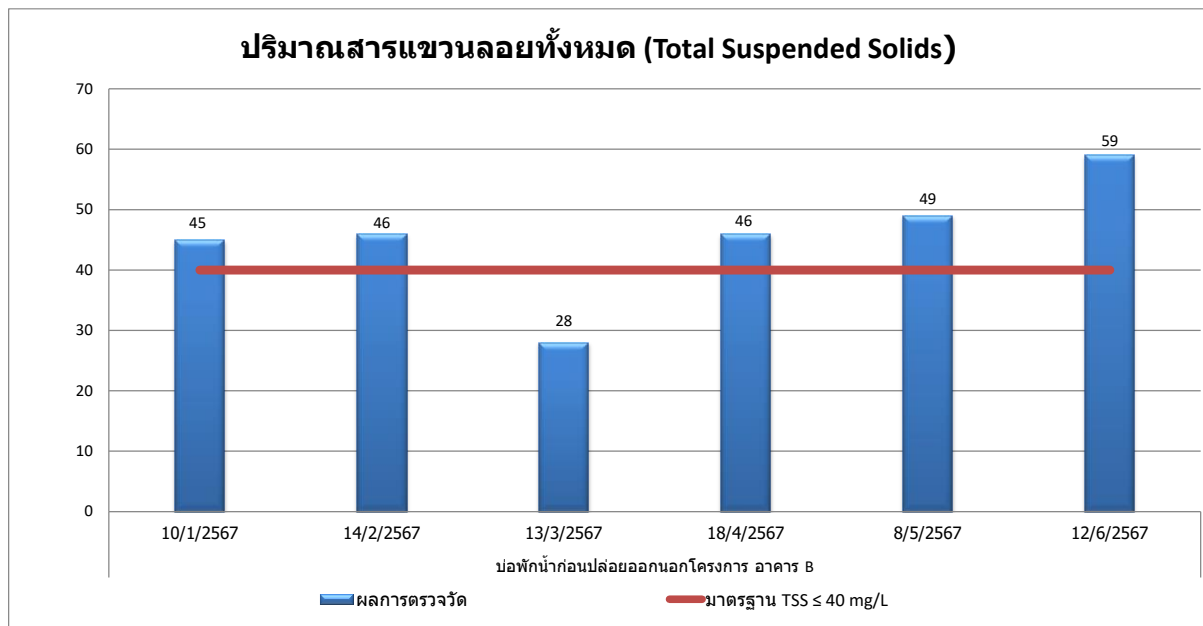
กราฟที่ 3-33 กราฟเปรียบเทียบผลการตรวจวัดปริมาณของแข็งแขวนลอยทั้งหมด (Total Suspended Solids) จากบ่อบำบัดน้ำก่อนปล่อยออกนอกโครงการ อาคาร B ระหว่างเดือนมกราคม - มิถุนายน พ.ศ.2567

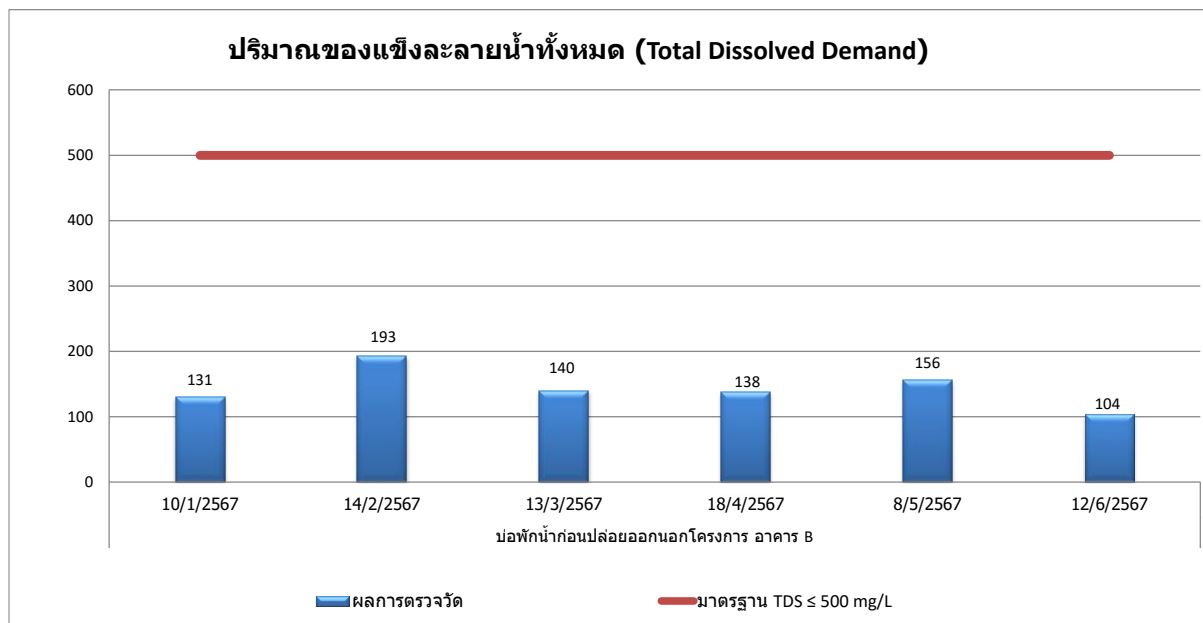
กราฟที่ 3-34 กราฟเปรียบเทียบผลการตรวจวัดปริมาณของแข็งละลายน้ำทั้งหมด (Total Dissolved Demand) จากบ่อบำบัดน้ำก่อนปล่อยออกนอกโครงการ อาคาร B ระหว่างเดือนมกราคม - มิถุนายน พ.ศ.2567

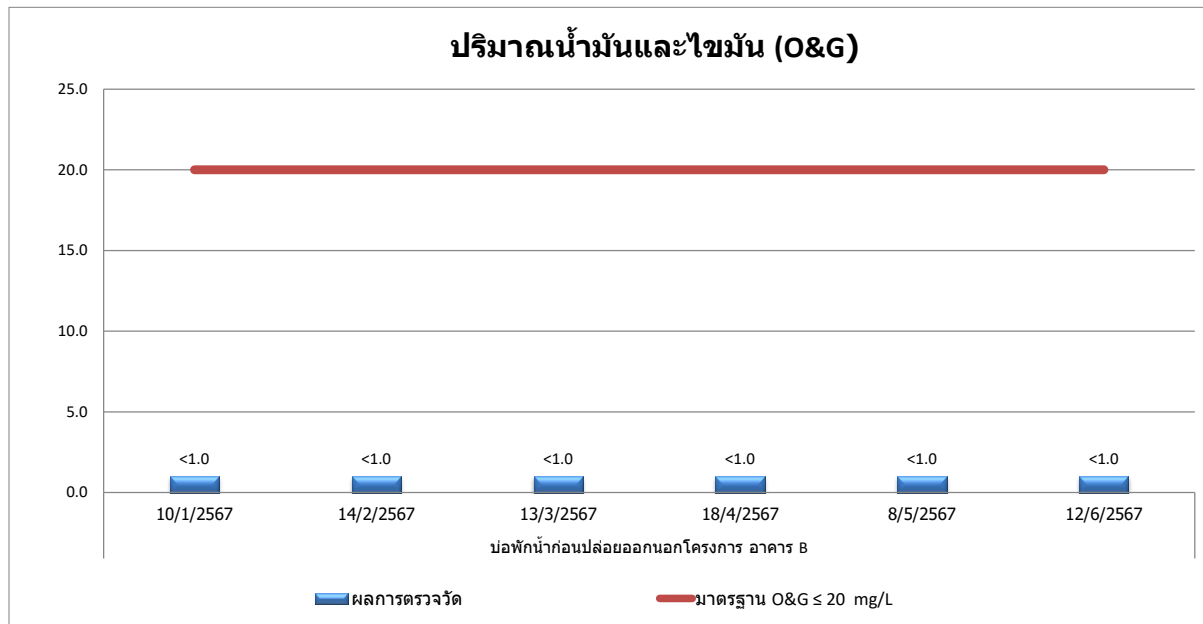
**กราฟที่ 3-35** กราฟเปรียบเทียบผลการตรวจวัดปริมาณน้ำมันและไขมัน (Oil&Grease) จากบ่อพักน้ำก่อนปล่อยออกนอกโครงการ อาคาร B ระหว่างเดือนมกราคม - มิถุนายน พ.ศ.2567

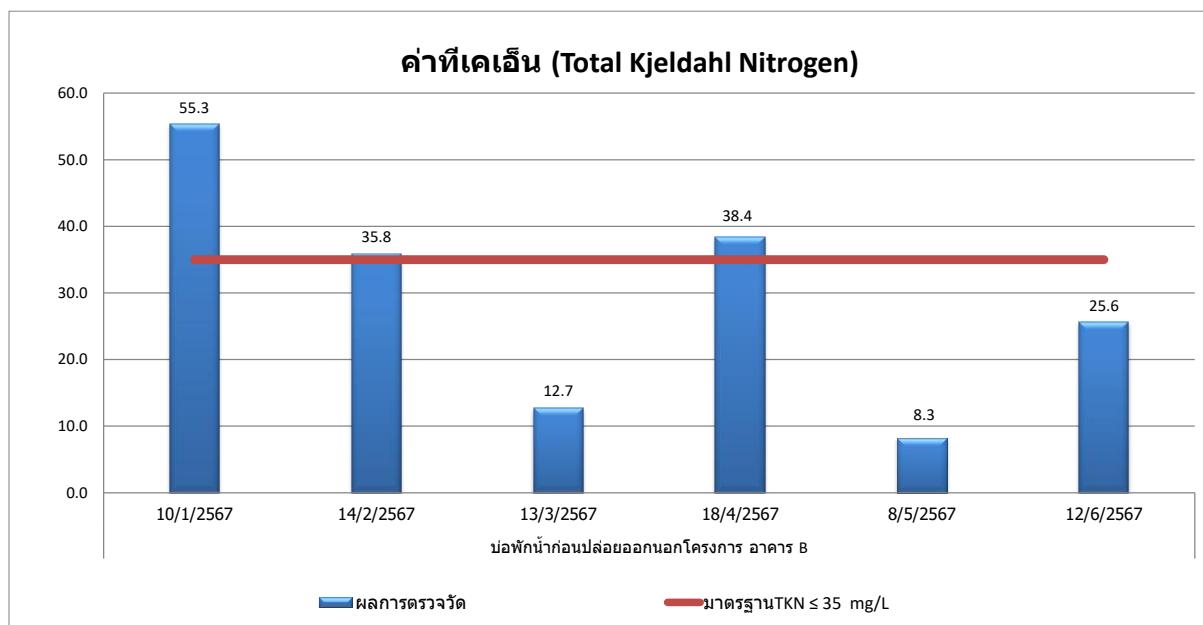
**กราฟที่ 3-36** กราฟเปรียบเทียบผลการตรวจวัด ค่าที่เคเอ็น (Total Kjeldahl Nitrogen) จากบ่อพักน้ำก่อนปล่อยออกนอกโครงการ อาคาร B ระหว่างเดือนมกราคม - มิถุนายน พ.ศ.2567

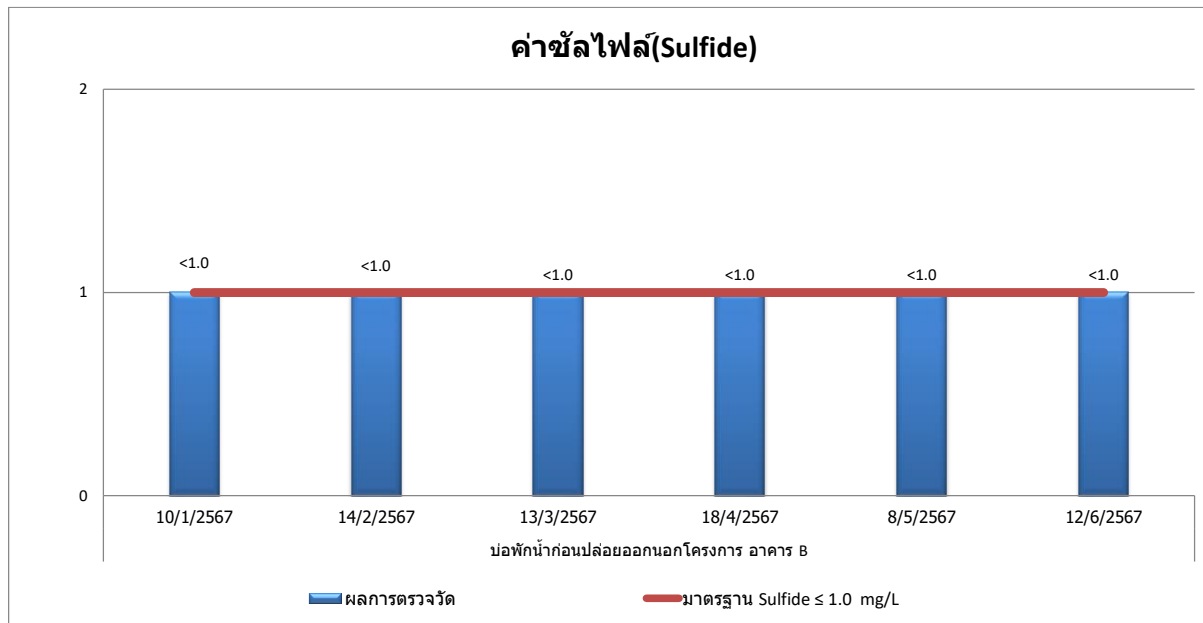
กราฟที่ 3-37 กราฟเปรียบเทียบผลการตรวจวัด ปริมาณซัลไฟด์ (Sulfide)  
จากบ่อกักน้ำก่อนปล่อยออกนอกโครงการ อาคาร B ระหว่างเดือนมกราคม - มิถุนายน พ.ศ.2567

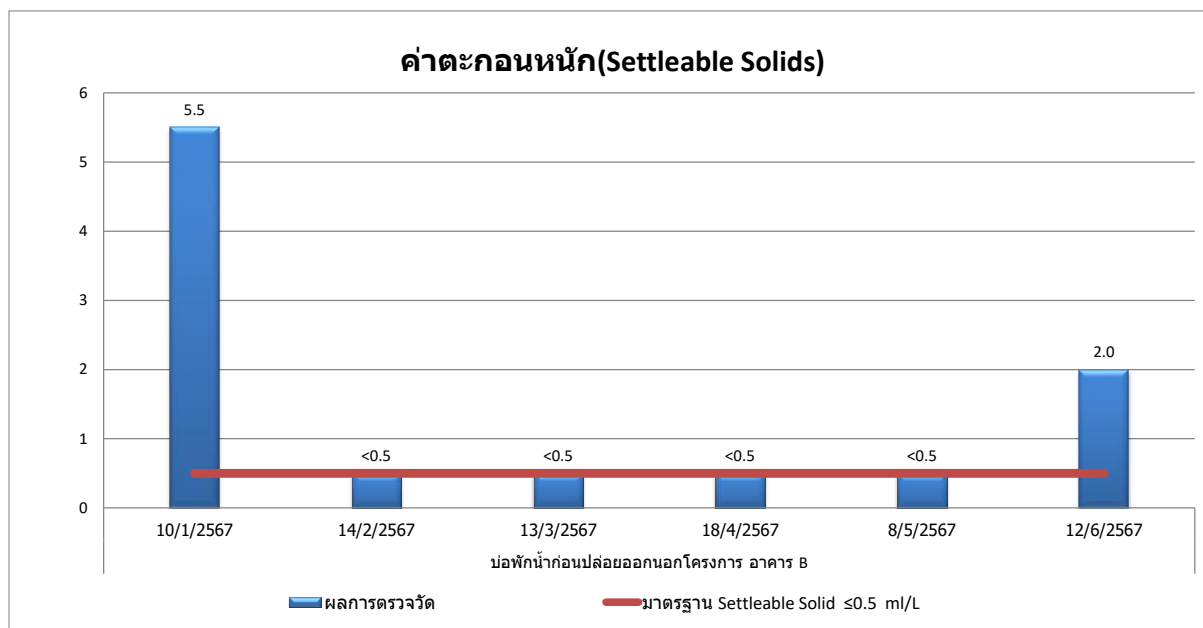
กราฟที่ 3-38 กราฟเปรียบเทียบผลการตรวจวัดปริมาณตะกอนหนัก (Settleable Solids)  
จากบ่อกักน้ำก่อนปล่อยออกนอกโครงการ อาคาร B ระหว่างเดือนมกราคม - มิถุนายน พ.ศ.2567

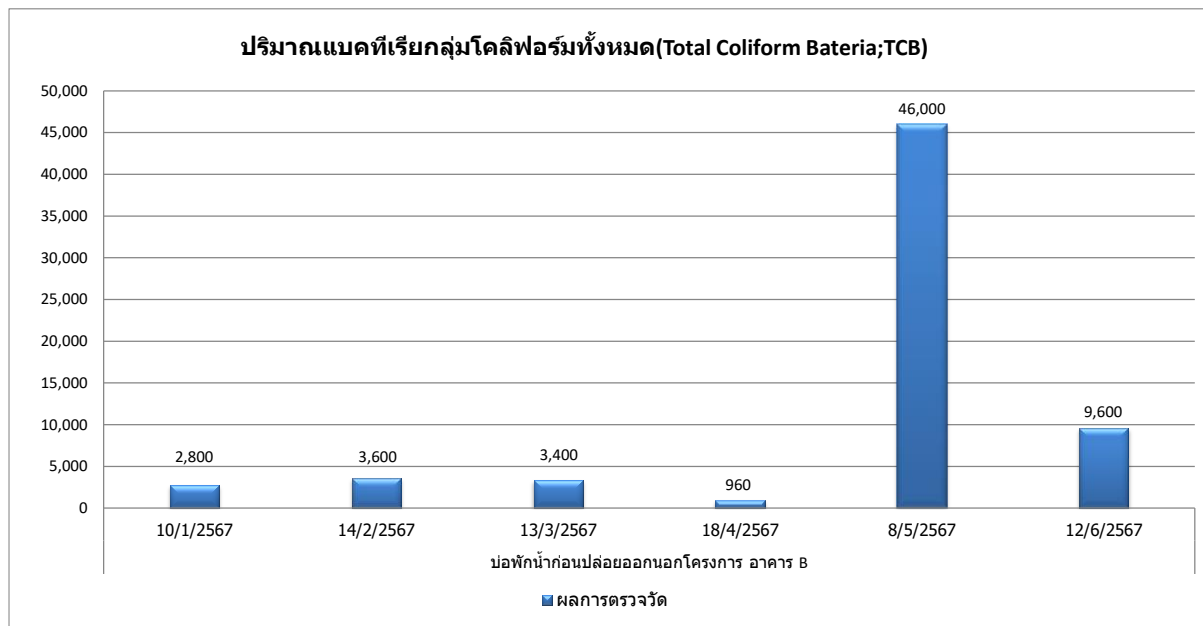
**กราฟที่ 3.39** กราฟเปรียบเทียบผลการตรวจวัดปริมาณโคลิฟอร์มแบคทีเรียทั้งหมด (Total Coliform Bacteria) จากบ่อพักน้ำก่อนปล่อยออกนอกโครงการ อาคาร B ระหว่างเดือนมกราคม - มิถุนายน พ.ศ.2567

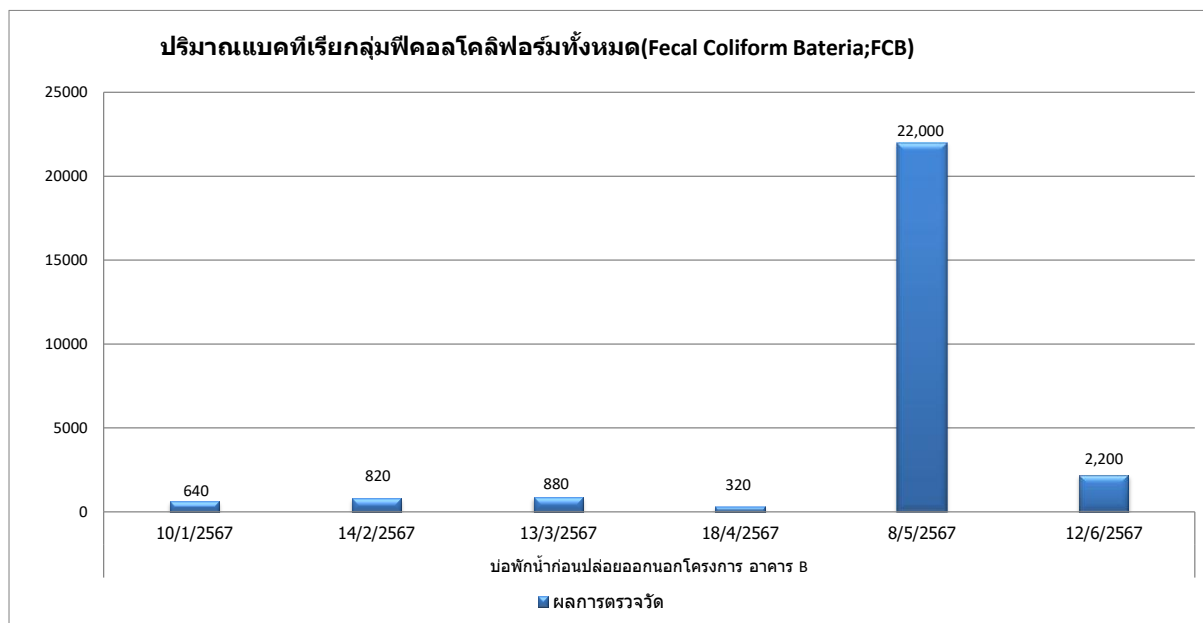
**กราฟที่ 3-40** กราฟเปรียบเทียบผลการตรวจวัดปริมาณฟีคอลโคลิฟอร์มแบคทีเรียทั้งหมด (Fecal Coliform Bacteria) จากบ่อพักน้ำก่อนปล่อยออกนอกโครงการ อาคาร B ระหว่างเดือนมกราคม - มิถุนายน พ.ศ.2567

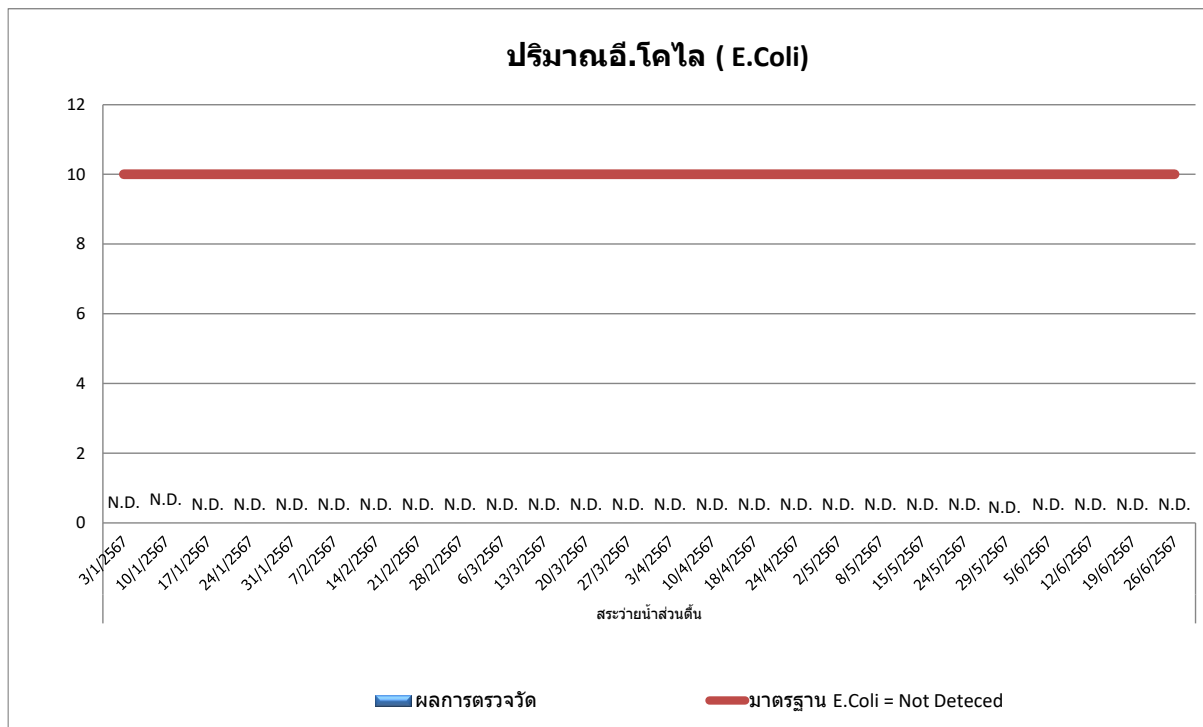
**กราฟที่ 3-42** กราฟเปรียบเทียบผลการตรวจวัดปริมาณอี.โคไล (E.coli) จากน้ำสระว่ายน้ำส่วนลึก ระหว่างเดือนมกราคม - มิถุนายน พ.ศ.2567

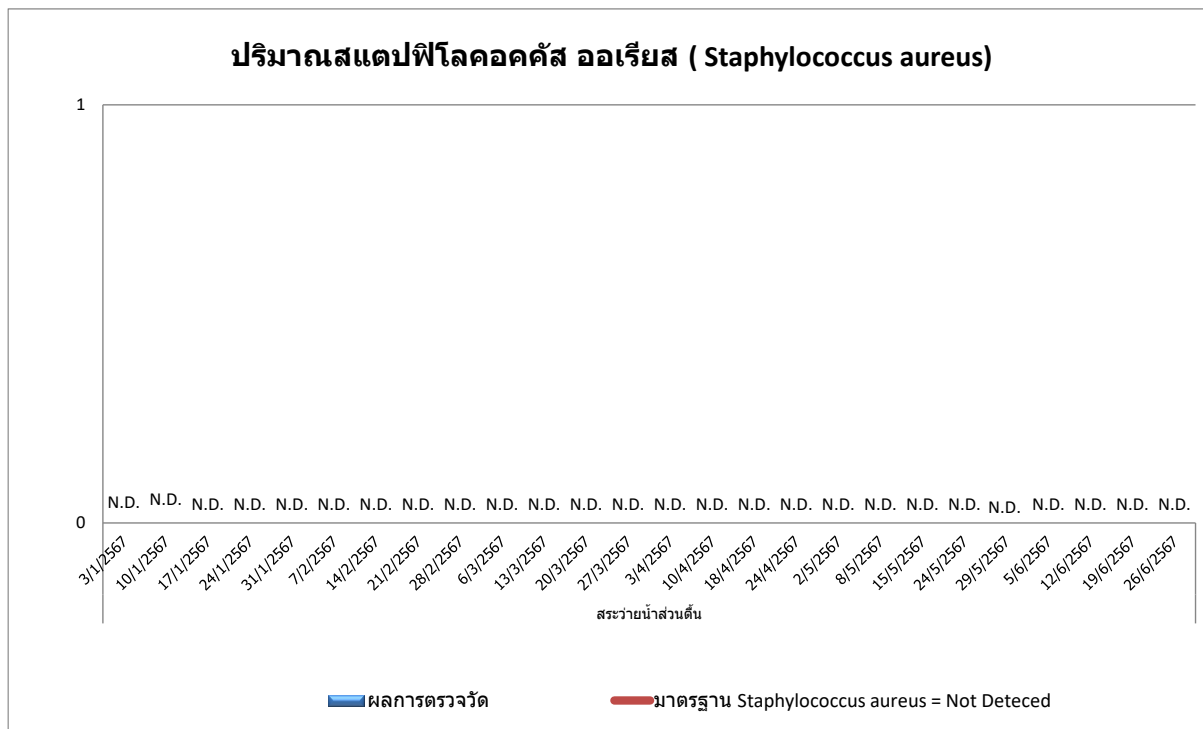
กราฟที่ 3-43 กราฟเปรียบเทียบผลการตรวจวัดปริมาณสแตปฟีโลคอคคัส ออเรียส (Staphylococcus aureus)

จากน้ำสระว่ายน้ำส่วนลึก ระหว่างเดือนมกราคม - มิถุนายน พ.ศ.2567

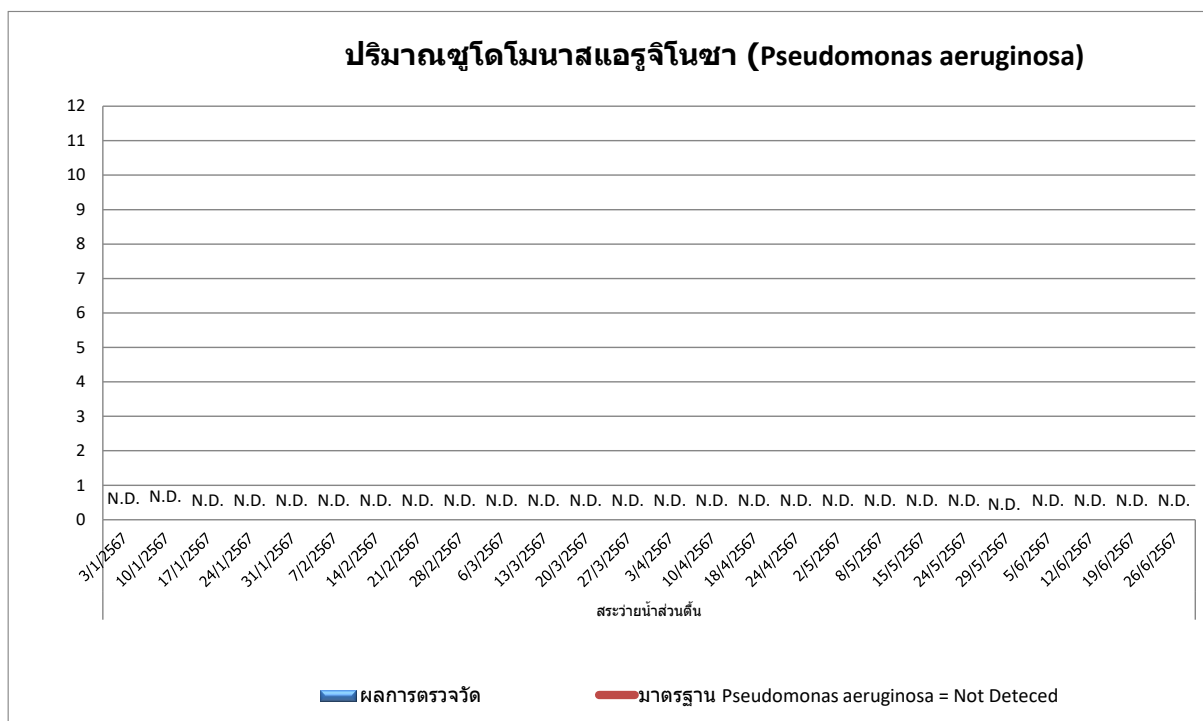
กราฟที่ 3-44 กราฟเปรียบเทียบผลการตรวจวัดปริมาณซูโดโมนาสแอโรจิโนซา (Pseudomonas aeruginosa)

จากน้ำสระว่ายน้ำส่วนลึก ระหว่างเดือนมกราคม - มิถุนายน พ.ศ.2567

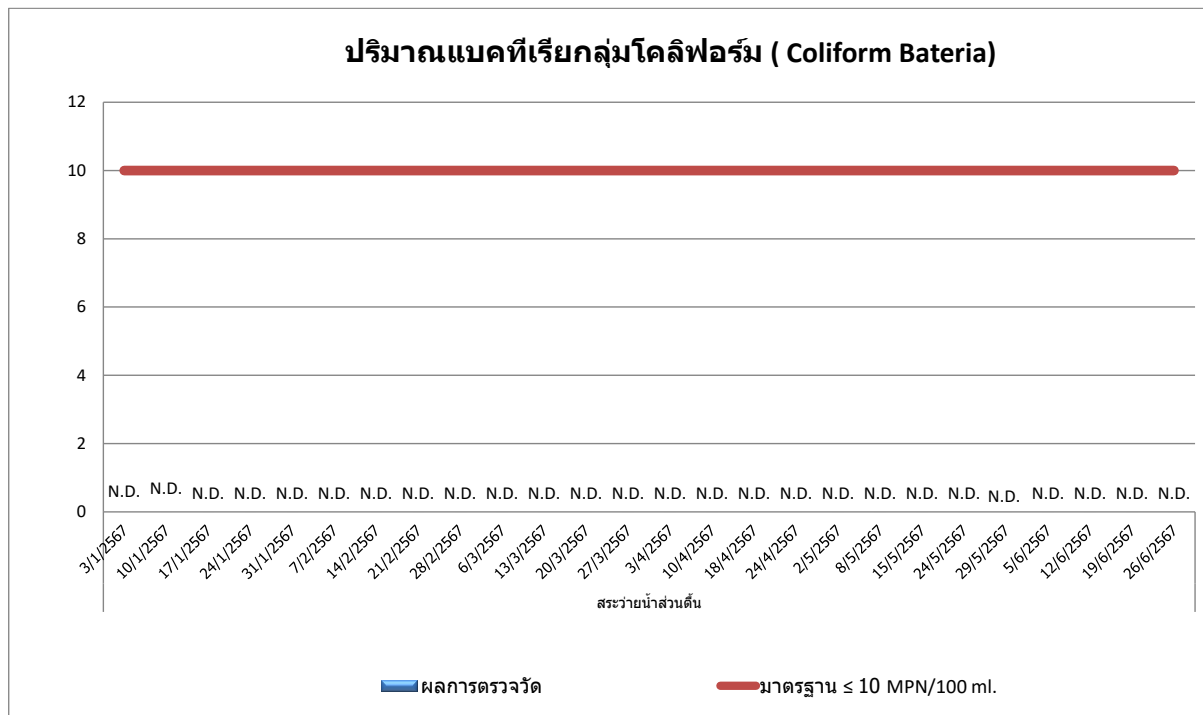
กราฟที่ 3-45 กราฟเปรียบเทียบผลการตรวจวัดปริมาณโคลิฟอร์มแบคทีเรียทั้งหมด (Total Coliform Bacteria) จากน้ำสระว่ายน้ำส่วนต้น ระหว่างเดือนมกราคม - มิถุนายน พ.ศ.2567

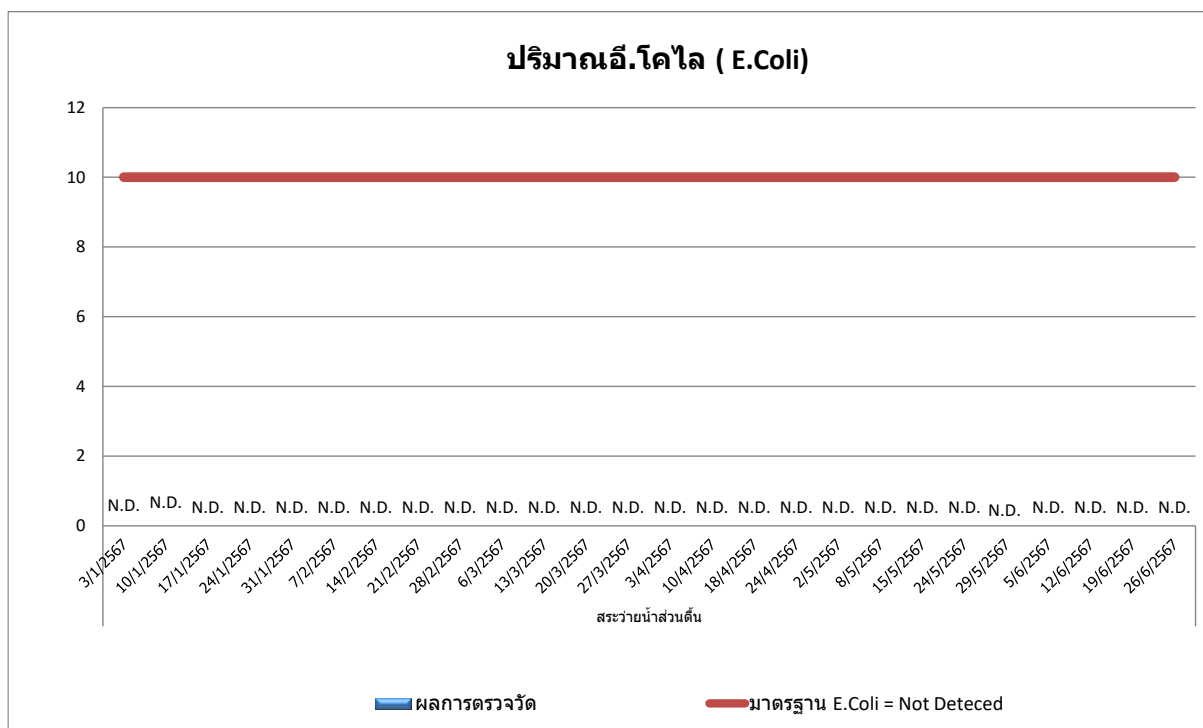
กราฟที่ 3-46 กราฟเปรียบเทียบผลการตรวจวัดปริมาณอี.โคไล (E.coli) จากน้ำสระว่ายน้ำส่วนต้น ระหว่างเดือนมกราคม - มิถุนายน พ.ศ.2567

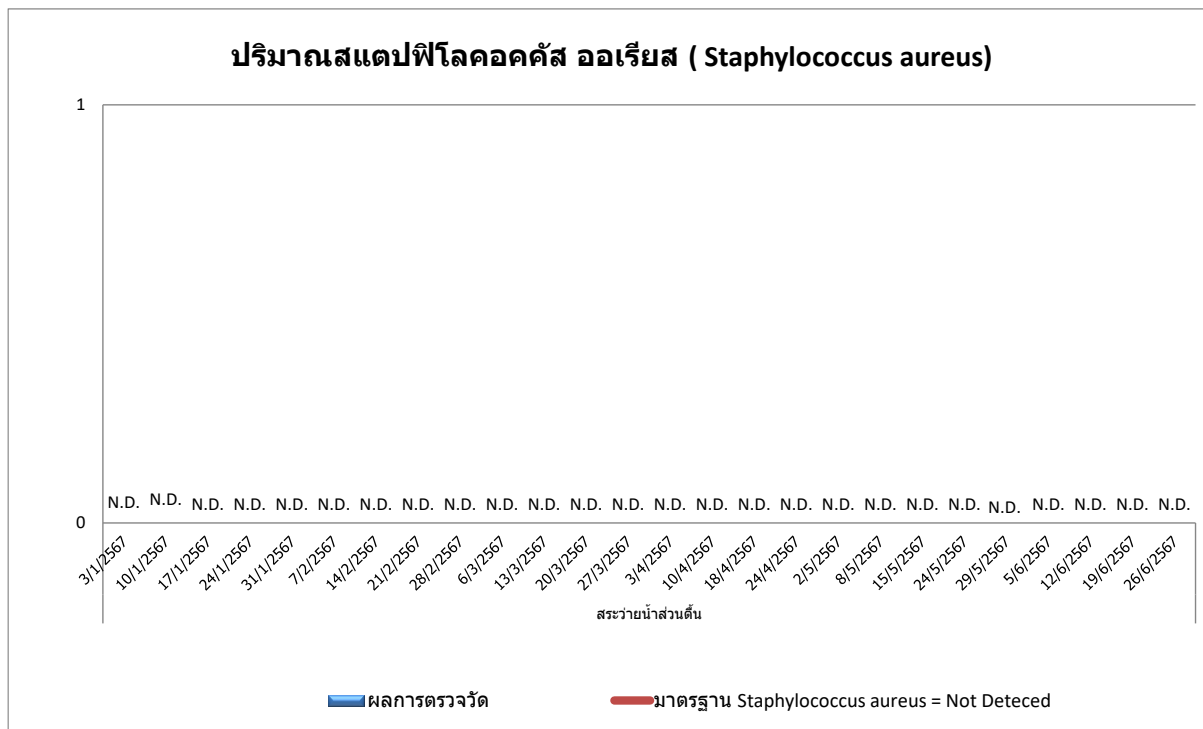
กราฟที่ 3-47 กราฟเปรียบเทียบผลการตรวจวัดปริมาณสแตปฟีโลคอคคัส ออเรียส (Staphylococcus aureus)

จากน้ำสระว่ายน้ำส่วนต้น ระหว่างเดือนมกราคม - มิถุนายน พ.ศ.2567

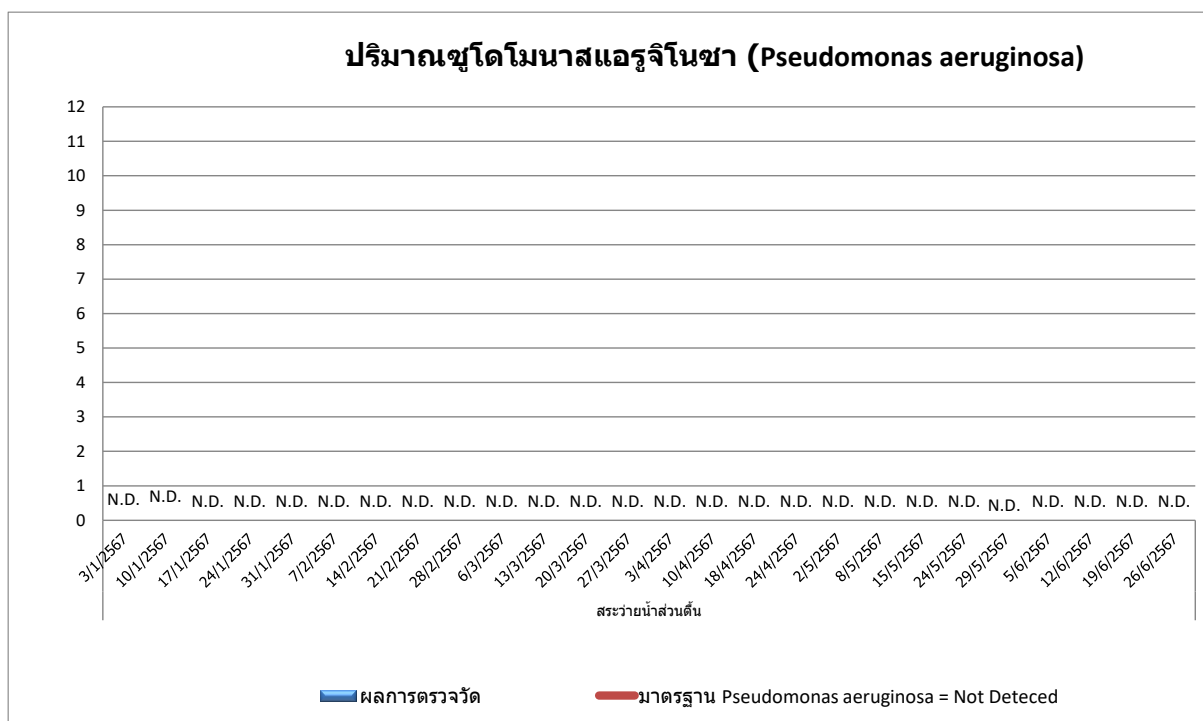
กราฟที่ 3-48 กราฟเปรียบเทียบผลการตรวจวัดปริมาณซูโดโมนาสแอโรจิโนซา (Pseudomonas aeruginosa)

จากน้ำสระว่ายน้ำส่วนต้น ระหว่างเดือนมกราคม - มิถุนายน พ.ศ.2567
