บทที่ 3

ผลการติดตามตรวจสอบคุณภาพสิ่งแวดล้อม

การติดตามตรวจสอบคุณภาพสิ่งแวดล้อม โครงการ Whizdom The Forestias (HR1) นิติบุคคลอาคารชุด วิสซ์ดอม เดอะ ฟอเรสเทียส์ เดสติเนีย แอนด์มายโทเปีย ระหว่างเดือนมกราคม - มิถุนายน พ.ศ.2567 ประกอบด้วย คุณภาพน้ำทั้งดำเนินการตรวจวัดคุณภาพสิ่งแวดล้อมโดย บริษัท เอส.พี.เจ.โซแอนติฟิค จำกัด

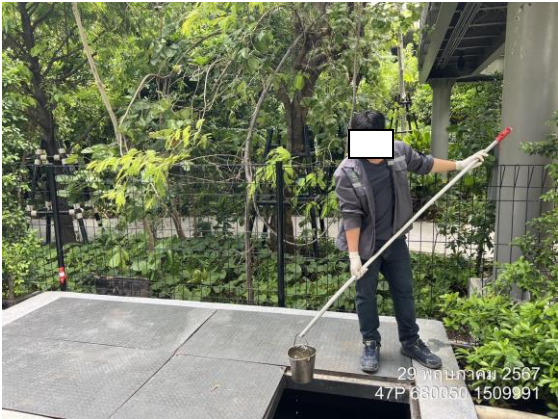
<p>บ่อปรับสมดุลของระบบบำบัดน้ำเสียแต่ละโครงการ</p>	<p>บ่อสูบน้ำออกของระบบบำบัดน้ำเสียแต่ละโครงการ</p>

<p>บ่อตรวจสอบสภาพน้ำสุดท้ายพร้อมตะแกรงดักขยะของแต่ละโครงการ</p>	
<p>รูปที่ 3-1 จุดตรวจวัดคุณภาพน้ำทิ้ง (Wastewater Quality) ของโครงการ Whizdom The Forestias (HR1) ระหว่างเดือนมกราคม - มิถุนายน พ.ศ.2567</p>
