ผลการปฏิบัติตามมาตรการป้องกัน
และแก้ไขผลกระทบสิ่งแวดล้อม

สำหรับการติดตามตรวจสอบผลการปฏิบัติตามมาตรการป้องกันและแก้ไขผลกระทบสิ่งแวดล้อมระยะดำเนินการ ระหว่างเดือนมกราคม-มิถุนายน 2567 โครงการ Novotel Bangkok Futurepark Rangsit ทางบริษัทที่ปรึกษาฯ ได้ดำเนินการตรวจสอบรายละเอียดการดำเนินโครงการในปัจจุบันที่เปลี่ยนแปลงหรือเพิ่มเติมจากที่เสนอไว้ในรายงานการประเมินผลกระทบสิ่งแวดล้อมของโครงการ และตรวจสอบการปฏิบัติตามมาตรการฯ ที่ได้กำหนด โดยวิธีการตรวจสอบพื้นที่หน้างานประกอบกับการตรวจสอบเอกสารและสัมภาษณ์ผู้เกี่ยวข้อง

ตารางที่ 2-1 สรุปผลการปฏิบัติตามมาตรการป้องกันและแก้ไขผลกระทบสิ่งแวดล้อม โครงการ Novotel Bangkok Futurepark Rangsit (ระยะดำเนินการ)

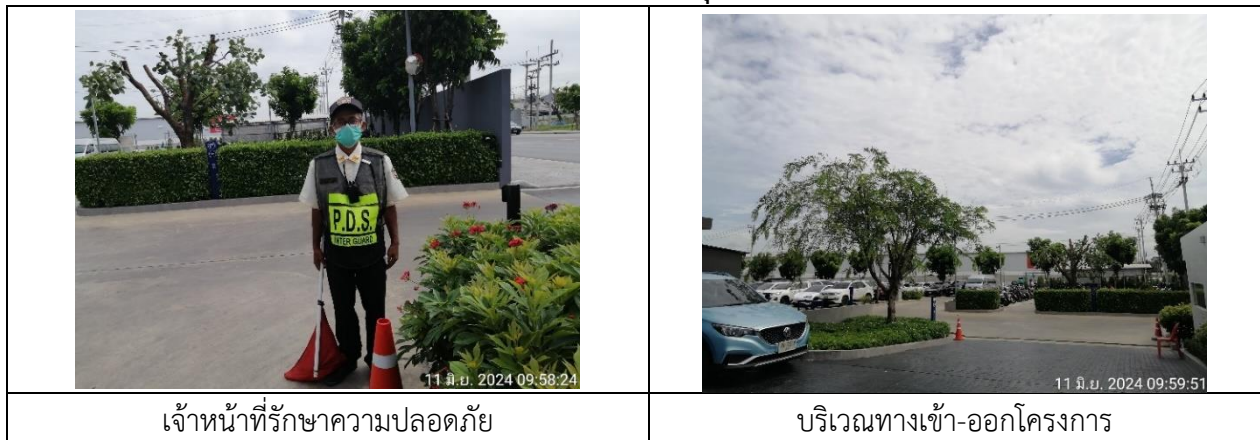
7. จัดให้มีเจ้าหน้าที่จัดการจราจรอำนวยความสะดวกบริเวณ ทางเข้า-ออกโครงการตลอดเวลา เพื่อป้องกันไม่ให้ผู้ใช้รถยนต์ที่จะมาใช้บริการโครงการแอบนำรถยนต์เข้ามาจอดในพื้นที่บริเวณดังกล่าวก่อนได้รับอนุญาตเป็นอันขาด	✓ จากการสำรวจพื้นที่โครงการ เมื่อวันที่ 11 มิถุนายน 2567 พบว่า โครงการจัดให้มีเจ้าหน้าที่ดูแลและอำนวยความสะดวกบริเวณทางเข้า-ออก ตลอดเวลา และกำหนดให้ผู้มาติดต่อหรือใช้บริการรับบัตรจอดรถและประทับตราของโครงการ เพื่อป้องกันไม่ให้ผู้ใช้รถยนต์แอบนำรถยนต์เข้ามาจอดในพื้นที่โครงการ	-	รูปที่ 2-1 บริเวณทางเข้า-ออกโครงการ

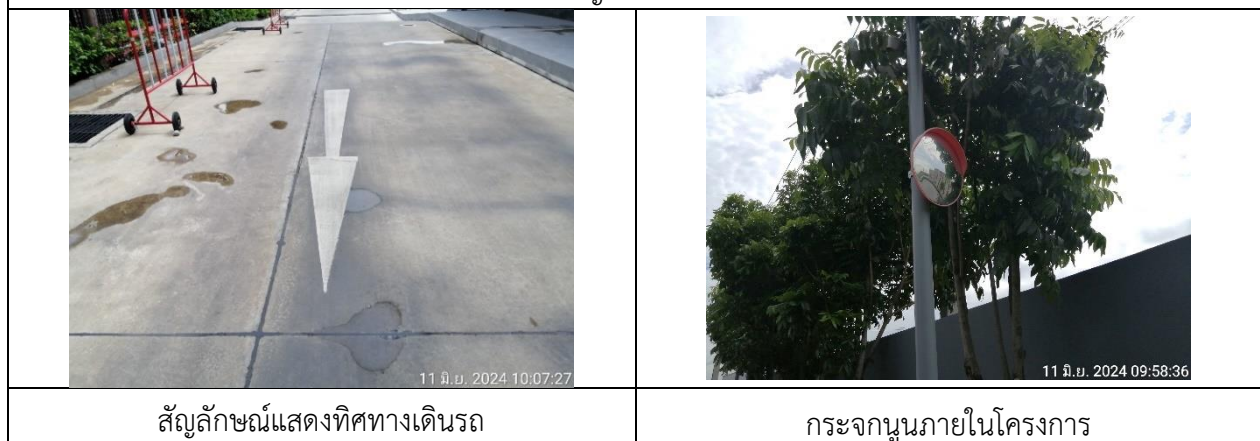
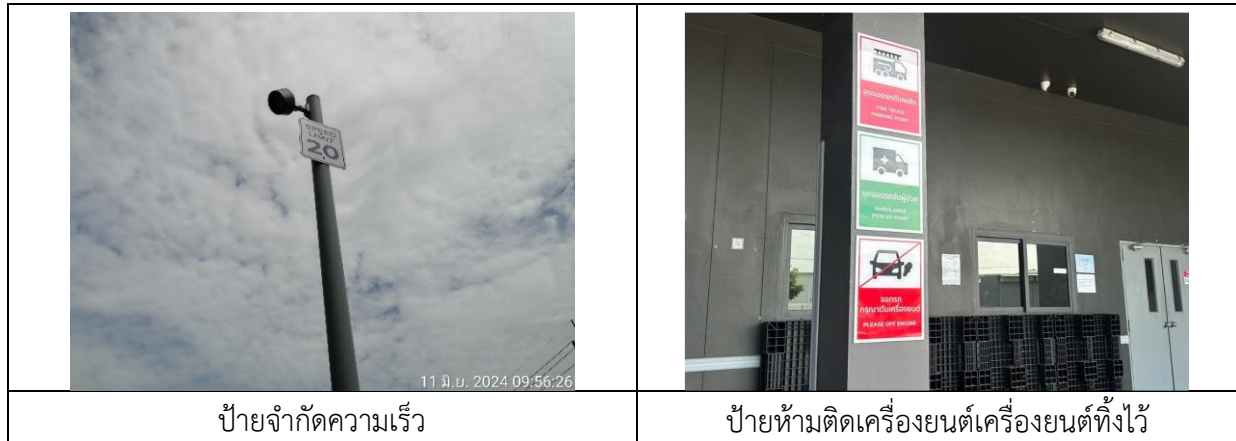
4. ติดป้ายห้ามติดเครื่องยนต์ทิ้งไว้ในบริเวณพื้นที่จอดรถยนต์ ให้สามารถเห็นได้อย่างชัดเจน	✓ จากการสำรวจพื้นที่โครงการ เมื่อวันที่ 11 มิถุนายน 2567 พบว่า โครงการมีการติดป้ายแสดงข้อความห้ามติดเครื่องยนต์ไว้ในบริเวณพื้นที่จอดรถยนต์ นอกจากนี้ จากการสัมภาษณ์เจ้าหน้าที่ พบว่า โครงการได้จัดให้มีเจ้าหน้าที่รักษาความปลอดภัยดูแลบริเวณที่จอดรถเพื่อควบคุมไม่ให้มีการติดเครื่องยนต์ทิ้งไว้ในบริเวณที่จอดรถ		รูปที่ 2-2 ป้ายสัญลักษณ์จราจร

6. จัดทำป้ายและสัญลักษณ์จราจรบนพื้นที่ทางให้ชัดเจน และไม่ก่อให้เกิดความสับสนของผู้ขับขี่ ทำให้การเคลื่อนตัวของรถในโครงการ และบริเวณทางเข้า-ออกโครงการสามารถทำได้เป็นอย่างดีและปลอดภัย	✓ จากการสำรวจพื้นที่โครงการ เมื่อวันที่ 11 มิถุนายน 2567 พบว่า โครงการจัดให้มีป้ายและสัญลักษณ์จราจรทั้งบริเวณทางเข้า-ออก และถนนภายในโครงการ เพื่อความสะดวกและปลอดภัยในการสัญจรของรถภายในโครงการ รวมทั้งจัดให้มีเจ้าหน้าที่รักษาความปลอดภัย ดูแลการสัญจรของรถบริเวณทางเข้า-ออกภายในโครงการอยู่ตลอดเวลา	-	รูปที่ 2-1 บริเวณทางเข้า-ออกโครงการ รูปที่ 2-2 ป้ายสัญลักษณ์จราจร

ป้ายสัญลักษณ์จราจร

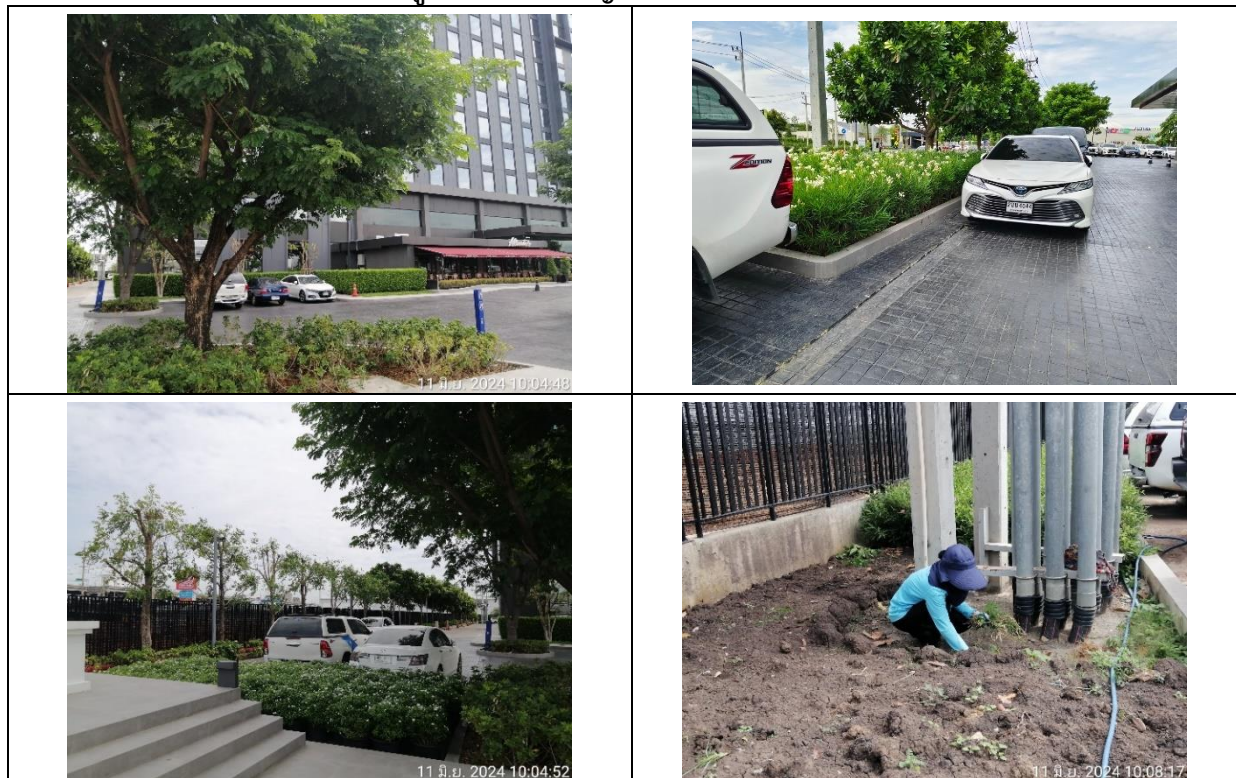
3. บริเวณแนวเขตที่ดินของพื้นที่โครงการ บางส่วนจะจัดให้มีพื้นที่สีเขียว โดยปลูกไม้ยืนต้นได้แก่ ต้นปืบ ต้นกระติง ต้นประดู่ป่า ต้นมะฮอกกานี ซึ่งไม้ยืนต้นดังกล่าวเป็นแนวกันชนช่วยลดระดับเสียงจากโครงการอีกทางหนึ่ง	✓ จากการสำรวจพื้นที่โครงการ เมื่อวันที่ 11 มิถุนายน 2567 พบว่า โครงการจัดให้มีพื้นที่สีเขียวบริเวณแนวเขตที่ดินบางส่วนของโครงการ โดยมีการปลูกทั้งไม้ยืนต้นเพื่อเป็นแนวกันชนช่วยลดระดับเสียง	-	รูปที่ 2-3 พื้นที่สีเขียวภายในโครงการ

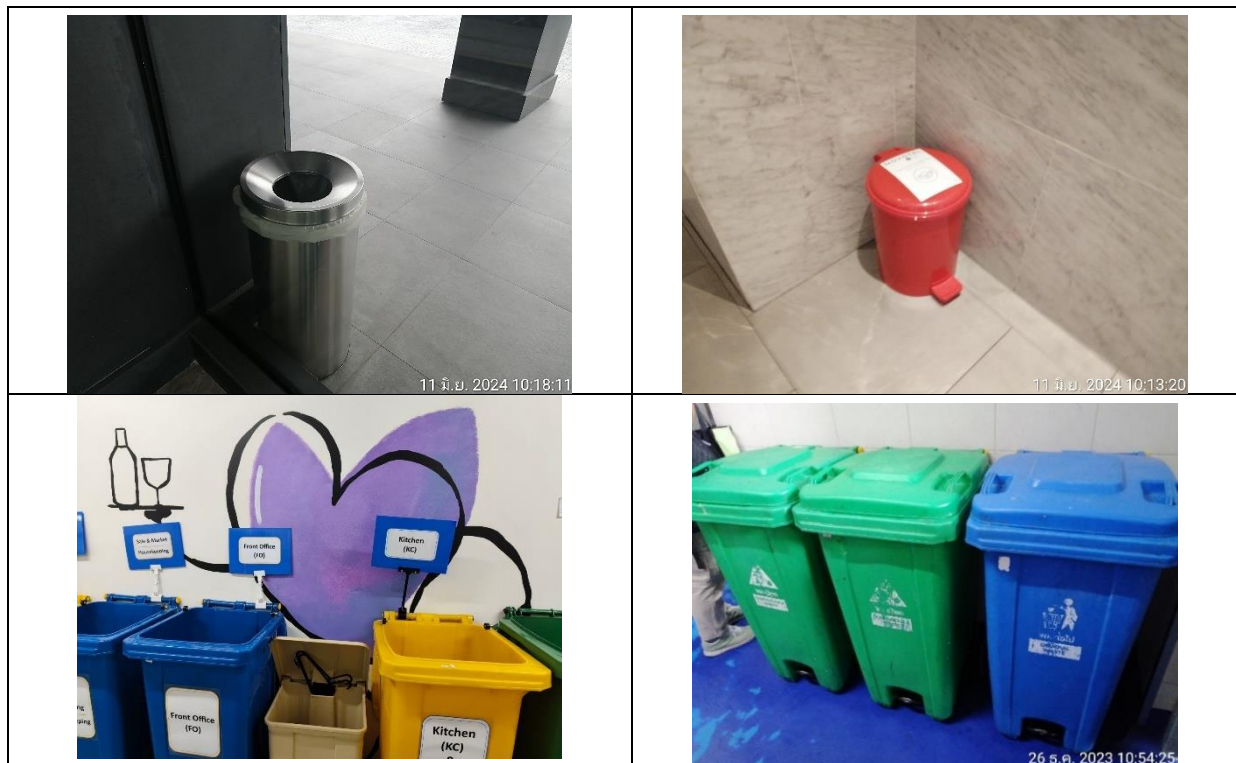
- อุปกรณ์ในระบบน้ำเสียมีอุปกรณ์ใช้สำรองได้ในชุด (stand by) หากอุปกรณ์ชำรุด สามารถนำไปซ่อมโดยยังเหลืออุปกรณ์สำรองใช้งานได้อย่างต่อเนื่อง			
3.3 การจัดการมูลฝอย	1. จัดให้มีถังมูลฝอยขนาด 8-10 ลิตร จำนวน 2 ถัง ตั้งไว้ภายในห้องพัก และห้องน้ำในแต่ละห้องพักสำหรับพื้นที่ส่วนอื่น ๆ โครงการจะจัดเตรียมถังรองรับมูลฝอยขนาด 20-100 ลิตร พร้อมฝาปิดตั้งอยู่ทั่วไปภายในพื้นที่โรงแรม	✓	จากการสำรวจพื้นที่โครงการ เมื่อวันที่ 11 มิถุนายน 2567 พบว่า โครงการจัดให้มีถังรองรับมูลฝอยขนาด 10 ลิตร ตั้งอยู่ในห้องพัก รวมถึงจัดให้มีถังรองรับมูลฝอยแอสตันเลสทรงกลมมีช่องทิ้งขยะด้านบน ขนาด 100 ลิตร ตั้งอยู่ภายในห้องน้ำและพื้นที่ต่าง ๆ ภายในโครงการ เช่น พื้นที่ห้องโถง	- รูปที่ 2-8 ถังรองรับมูลฝอยภายในโครงการ

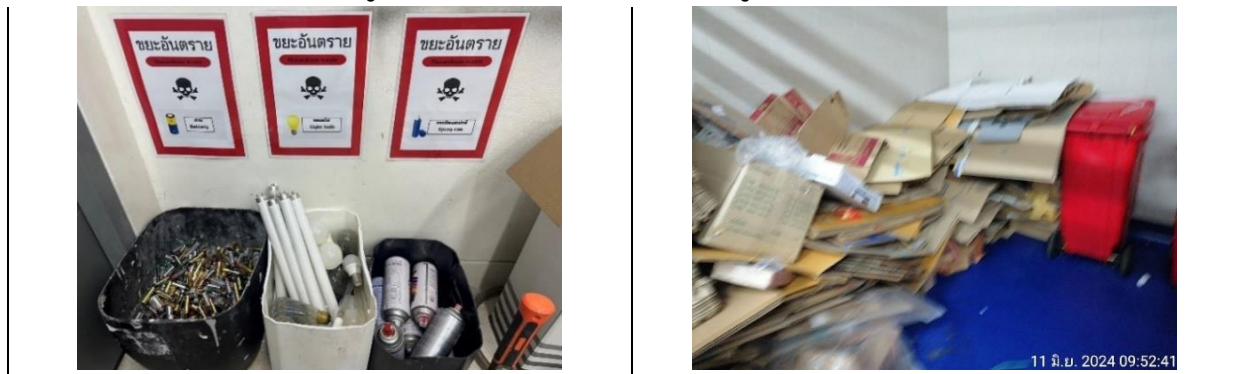
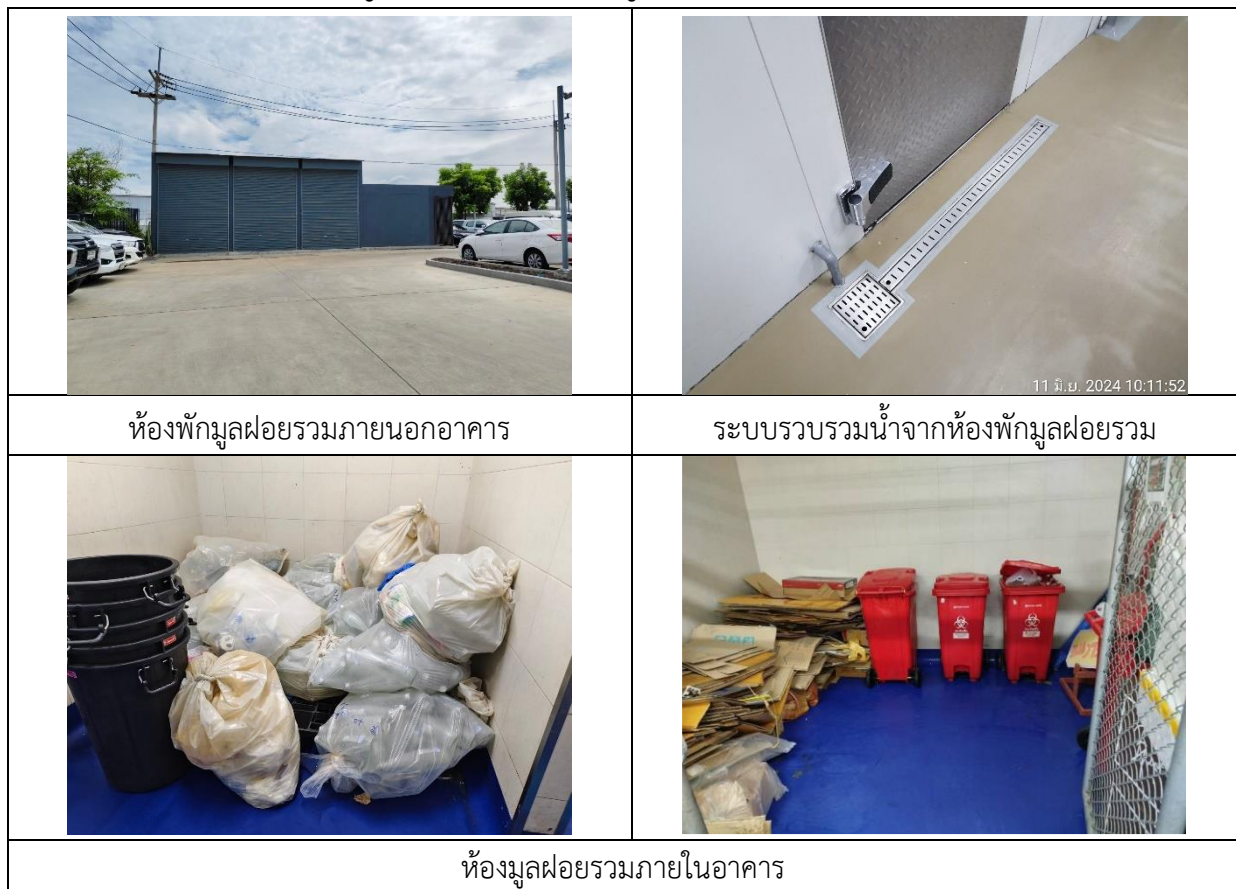
4. อาคารตั้งวางถึงคอนเทนเนอร์รองรับมูลฝอยจะออกแบบให้มีประตูเปิด-ปิดเป็นประตุม้วนผนังอาคาร 3 ด้าน เป็นผนังคอนกรีตเสริมเหล็กออกแบบเป็นผนังทึบ มีช่องหน้าต่างระบายอากาศที่ผนังอาคาร จำนวน 2 ด้าน ด้านละ 2 ช่อง โดยการเปิดประตุม้วนของอาคารตั้งวางถึงคอนเทนเนอร์ จะเปิดเฉพาะช่วงเวลาที่มีการขนย้ายมูลฝอยเข้า-ออก อาคารตั้งวางถึงคอนเทนเนอร์เท่านั้น ซึ่งการออกแบบอาคารดังกล่าวที่มีความมั่นคงแข็งแรง มีประตูปิดมิดชิด จะสามารถช่วยป้องกันกลิ่นและการแพร่กระจายของเชื้อโรคออกสู่ภายนอกได้	○ จากการสำรวจพื้นที่โครงการ เมื่อวันที่ 11 มิถุนายน 2567 และสัมภาษณ์เจ้าหน้าที่ พบว่า จากการดำเนินการจริงในปัจจุบันพบว่าห้องพักมูลฝอยรวมภายในอาคารสามารถรองรับมูลฝอยได้ทั้งหมด โครงการจึงไม่ได้เปิดใช้ห้องพักมูลฝอยภายนอกอาคารในการจัดการมูลฝอยแต่อย่างใด	โครงการควรมี การยื่นเปลี่ยนแปลงรายละเอียดสำหรับอาคารพักมูลฝอยด้านนอกอาคาร ให้ตรงกับการใช้ประโยชน์ในปัจจุบัน	รูปที่ 2-11 ห้องพักมูลฝอยรวม ของโครงการ

6. จัดให้มีท่อบรรณน้ำจากการล้างอาคารตั้งวางถึงคอนเทนเนอร์รองรับมูลฝอยเข้าสู่ระบบบำบัดน้ำเสียก่อนระบายออกสู่ภายนอกโครงการ	○ จากการสำรวจพื้นที่โครงการ เมื่อวันที่ 11 มิถุนายน 2567 พบว่า โครงการจัดให้มีระบบบรรณน้ำล้างพื้นจากห้องพักมูลฝอยรวมทั้งภายนอกและภายในอาคาร โดยจะถูกรวบรวมเข้าสู่ระบบบำบัดน้ำเสียก่อนระบายออกสู่ภายนอกโครงการ	-	รูปที่ 2-11 ห้องพักมูลฝอยรวมของโครงการ

10. จัดให้มีแม่บ้านคอยดูแลรักษาความสะอาดบริเวณอาคารตั้งวางถังคอนเทนเนอร์รองรับมูลฝอย	○ จากการสำรวจพื้นที่โครงการ เมื่อวันที่ 11 มิถุนายน 2567 และสัมภาษณ์เจ้าหน้าที่ พบว่า จากการดำเนินการจริงในปัจจุบันพบว่าห้องพักมูลฝอยรวม ภายในอาคารสามารถรองรับมูลฝอยได้ทั้งหมด โครงการจึงไม่ได้เปิดใช้อาคารตั้งวางถังคอนเทนเนอร์รองรับมูลฝอยในการจัดการมูลฝอยแต่อย่างใด	โครงการควรมี การยื่นเปลี่ยนแปลงรายละเอียดสำหรับอาคารพักมูลฝอยด้านนอกอาคาร ให้ตรงกับการใช้ประโยชน์ในปัจจุบัน	รูปที่ 2-11 ห้องพักมูลฝอยรวมของโครงการ

16. ห้องพักมูลฝอยรีไซเคิล และอาคารตั้งวางถังคอนเทนเนอร์รองรับมูลฝอยมีลักษณะเป็นคอนกรีตเสริมเหล็กมีความมั่นคงแข็งแรงและมีประตูปิดมิดชิด สามารถป้องกันกลิ่นและการแพร่กระจายเชื้อโรคออกสู่ภายนอกได้	○ จากการสำรวจพื้นที่โครงการ เมื่อวันที่ 11 มิถุนายน 2567 และสัมภาษณ์เจ้าหน้าที่ พบว่า จากการดำเนินการจริงในปัจจุบันพบว่าห้องพักมูลฝอยรวมภายในอาคารสามารถรองรับมูลฝอยได้ทั้งหมด โครงการจึงไม่ได้เปิดใช้ห้องพักมูลฝอยภายนอกอาคารในการจัดการมูลฝอยแต่อย่างใด อย่างไรก็ตาม โครงการจัดให้มีห้องพักมูลฝอยรวมภายในอาคาร โดยแบ่งตามประเภทของมูลฝอย ได้แก่ ห้องพักมูลฝอยเปียกโดยมีการติดตั้งระบบทำความเย็นและมีประตูปิดมิดชิด เพื่อป้องกันกลิ่นรบกวน และลดการแพร่กระจายของเชื้อโรคออกสู่ภายนอก ห้องพักมูลฝอยทั่วไป และห้องพักมูลฝอยรีไซเคิล ส่วนมูลฝอยอันตรายทางโครงการมีการจัดเก็บแยกจากมูลฝอยข้างต้น ก่อนประสานงานให้หน่วยงานที่เกี่ยวข้องมารับไปกำจัดอย่างถูกวิธีต่อไป	โครงการควรมีการยื่นเปลี่ยนแปลงรายละเอียดสำหรับอาคารพักมูลฝอยด้านนอกอาคาร ให้ตรงกับการใช้ประโยชน์ในปัจจุบัน-	รูปที่ 2-11 ห้องพักมูลฝอยรวมของโครงการ

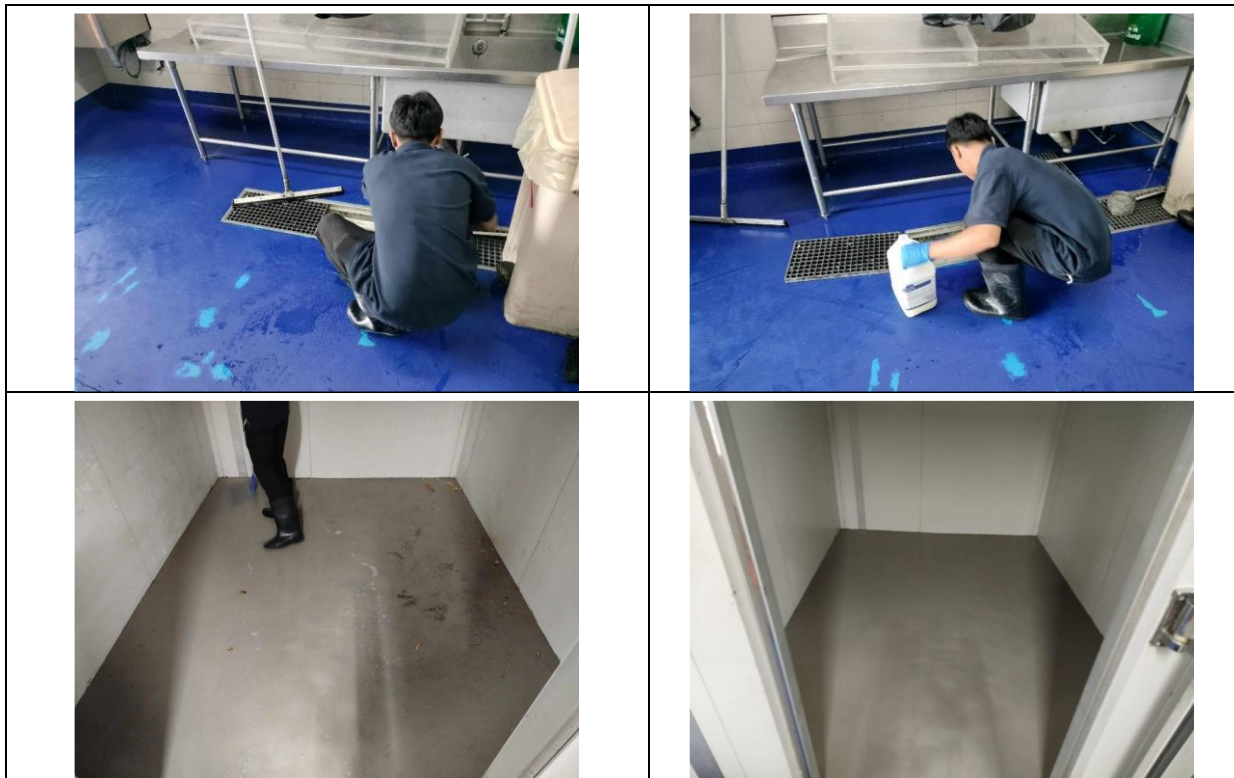
รูปที่ 2-12 การทำความสะอาดห้องพัสดุโดยรวม

9. จัดให้มีการทำความสะอาดห้องพักมูลฝอยรีไซเคิลและอาคารตั้งวางถึงคอนเทนเนอร์รองรับมูลฝอยอย่างสม่ำเสมอ สัปดาห์ละ 1 ครั้ง/ทุกครั้งที่มีการเก็บขนมูลฝอยเพื่อป้องกันการเพาะตัวของเชื้อโรค	✓ จากการสำรวจพื้นที่โครงการ เมื่อวันที่ 11 มิถุนายน 2567 และสัมภาษณ์เจ้าหน้าที่ พบว่า โครงการจัดให้มีการทำความสะอาดห้องพักมูลฝอยรวม และถึงรองรับมูลฝอยเป็นประจำ เพื่อป้องกันการเพาะตัวเชื้อโรคที่เกิดขึ้นจากมูลฝอยโครงการ	-	รูปที่ 2-12 การทำความสะอาดห้องพักมูลฝอยรวม
