## ผลการปฏิบัติตามมาตรการติดตามตรวจสอบผลกระทบสิ่งแวดล้อม

ตารางที่ 3-1 ผลการปฏิบัติตามมาตรการติดตามตรวจสอบคุณภาพสิ่งแวดล้อมของโครงการ Novotel Bangkok Futurepark Rangsit (ระยะดำเนินการ)  
ระหว่างเดือน มกราคม-มิถุนายน พ.ศ. 2567

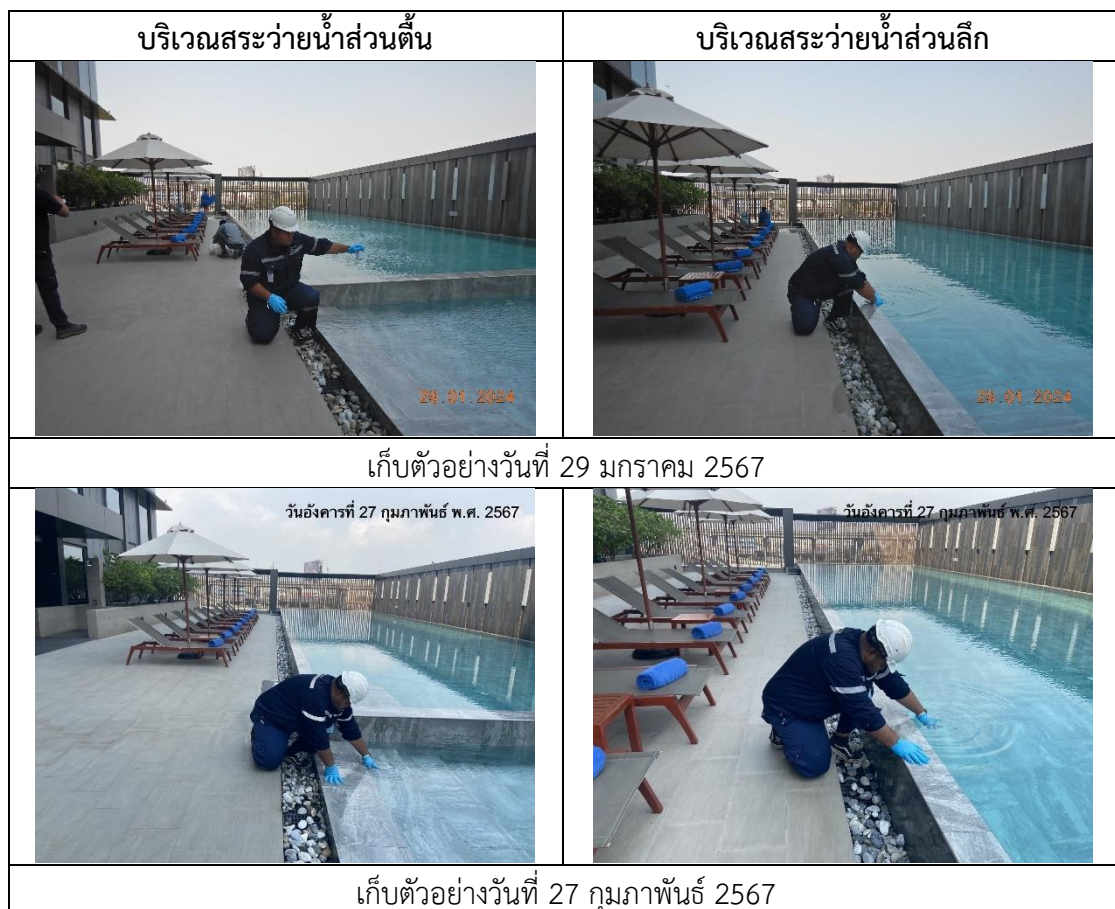
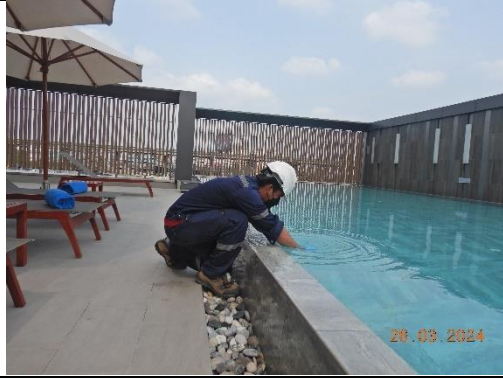
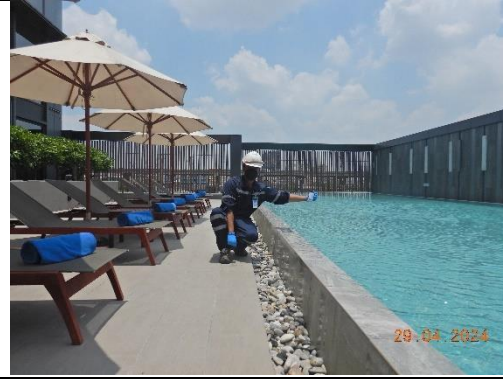
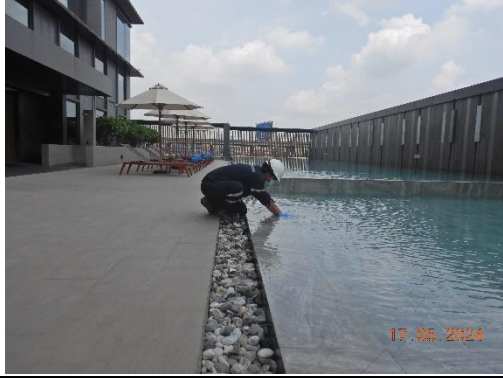
รูปที่ 3.6-1 ภาพถ่ายการเก็บตัวอย่างคุณภาพน้ำบริเวณสระว่ายน้ำของโครงการ

ทั้งนี้ บริษัทที่ปรึกษาฯ ได้ทำการรวบรวมผลตรวจวัดคุณภาพน้ำสระว่ายน้ำตั้งแต่เดือนมกราคม-มิถุนายน 2567 ซึ่งทำการตรวจวัดโดยบริษัท อีวีเอ็ม แลบบอราทอรี จำกัด และวิเคราะห์โดยบริษัท ท็อปส์-แลบ คอนซัลแตนท์ จำกัด ภาพถ่ายการเก็บตัวอย่างคุณภาพน้ำสระว่ายน้ำของโครงการ แสดงดังรูปที่ 3.6-1

ผลการติดตามตรวจสอบคุณภาพน้ำสระว่ายน้ำ ในเดือนมกราคม-มิถุนายน 2567 พบว่า แบคทีเรียกลุ่มโคลิฟอร์มทั้งหมด (Total Coliform Bacteria) มีค่าน้อยกว่า 1.8 เอ็มพีเอ็นต่อ 100 มิลลิลิตร และตรวจไม่พบแบคทีเรียกลุ่มฟีคอลโคลิฟอร์ม (Fecal Coliform Bacteria) แสดงดังตารางที่ 3.6-1 ซึ่งดัชนีที่ตรวจวัดมีค่าอยู่ในเกณฑ์มาตรฐานตามประกาศคำแนะนำของคณะกรรมการสาธารณสุข ฉบับที่ 1/2550 เรื่อง การควบคุมการประกอบกิจการสระว่ายน้ำ หรือกิจการอื่นๆ ในทำนองเดียวกัน
