บทที่ 3

ผลการติดตามตรวจสอบคุณภาพสิ่งแวดล้อม

การติดตามตรวจสอบคุณภาพสิ่งแวดล้อม ของ โครงการ THE CREST SUKHUMVIT 34 (ระยะดำเนินการ) นิติบุคคลอาคารชุดเดอะ เครสต์ สุขุมวิท 34 ดำเนินการจัดจ้าง บริษัท เอส.พี.เจ.ไซแอนติฟิก จำกัด โดยทำการตรวจวัดคุณภาพน้ำทิ้ง บริเวณพื้นที่โครงการ ระหว่างเดือนมกราคม – มิถุนายน พ.ศ.2566

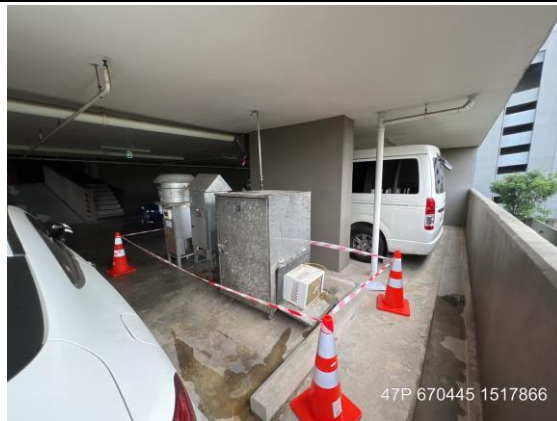
บริเวณพื้นที่จอดรถ

รูปที่ 3-1 จุดตรวจวัดคุณภาพอากาศในบรรยากาศโดยทั่วไป (Ambient Air Quality)
ของโครงการ The Crest Sukhumvit 34
ระหว่างเดือนมกราคม – มิถุนายน พ.ศ.2566

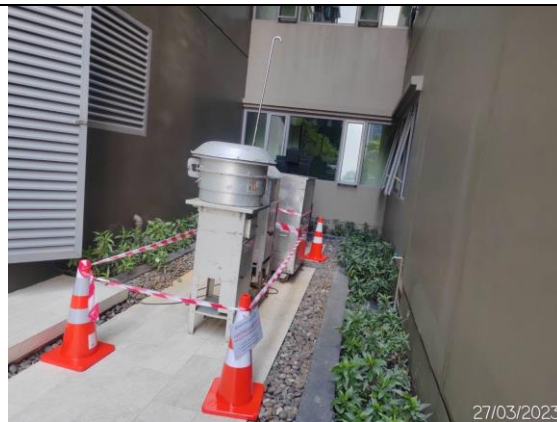
บริเวณแปลงดินชั้นที่ 6 ที่ใช้บำบัดมลพิษ

9. คุณภาพอากาศ เพื่อทดสอบประสิทธิภาพของระบบบำบัดมลพิษด้วยดิน เพื่อบำบัดมลพิษทางอากาศบริเวณที่จอดรถยนต์ของโครงการ	- บริเวณพื้นที่โครงการ 3 จุด ได้แก่ บริเวณชั้นที่จอดรถ 1 จุด บริเวณบ้านพักอาศัยที่อยู่ติดพื้นที่โครงการ 1 จุด และบริเวณแปลงดินชั้นที่ 6 ที่ใช้บำบัดมลพิษจำนวน 1 จุด	- ฝุ่น ละ อ ง รว ม (TSP) - ฝุ่นละอองขนาดเล็กเกิน 10 ไมครอน (PM ₁₀) - ป ริ ม า ณ ก๊าซคาร์บอนมอนอกไซด์ (CO) - ปริมาณออกไซด์ของไนโตรเจน (NO _x) - ปริมาณออกไซด์ของซัลเฟอร์ (SO _x) - ป ริ ม า ณ ไฮโดรคาร์บอน (HC)	- ตรวจสอบคุณภาพอากาศในดัชนี TSP, PM ₁₀ , CO, NO _x , SO _x , HC ในกรณีที่มีการเปิดใช้งานระบบฯ จำนวน 3 วัน ต่อเนื่อง และในกรณีที่มีการปิดระบบฯ จำนวน 3 วันต่อเนื่อง เพื่อทดสอบประสิทธิภาพการทำงานของระบบบำบัดมลพิษด้วยดิน	โครงการได้จัดจ้าง บริษัท เอส.พี.เจ.โซแอนด์ทีพีค จำกัด ดำเนินการตรวจวัด TSP, PM-10, CO, NO ₂ , SO ₂ และ HC โดยทำการตรวจวัดทุก 6 เดือน/ครั้ง	-	ภาคผนวก ค

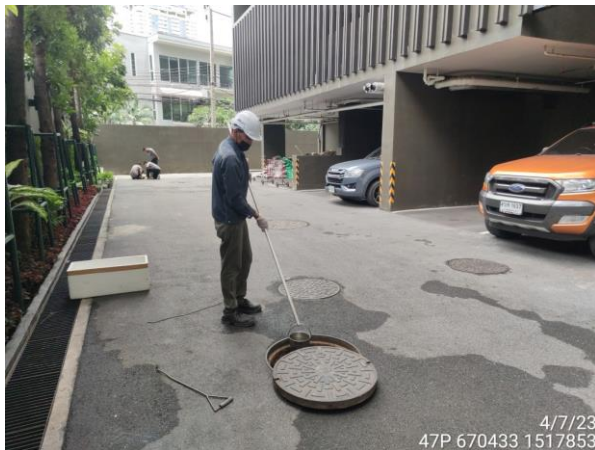
จุดรวบรวมน้ำเสียเข้าก่อนระบบบำบัดน้ำเสีย

ดัชนีการตรวจวัด	หน่วย	ผลวิเคราะห์น้ำเสีย จุลรวมรวมน้ำเสียเข้าก่อนระบบบำบัดน้ำเสีย					
		วันที่เก็บตัวอย่าง					
		10/01/2566	13/02/2566	13/03/2566	10/04/2566	11/05/2566	15/06/2566
pH at 25 °C	-	7.7	8.8	8.0	7.4	7.0	6.8
Biochemical Oxygen Demand	mg/L	158	294	110	81.86	66.90	56.50
Total Suspended Solids	mg/L	362	146	126	139	73	48
Total Dissolved Solids	mg/L	562	506	304	820	802	740
Oil & Grease	mg/L	7.3	4.1	5.8	15.2	9.4	8.2
Total Kjeldahl Nitrogen	mg/L	118.4	226	158	106	95.08	84.10
Sulfide	mg/L	<1.0	8.1	7.1	10.7	8.7	15.8
Settleable Solids	ml/L	6	3	<0.5	<0.5	<0.5	<0.5
Total Coliform Bacteria	MPN/100 ml.	68,000	120,000	92,000	78,000	84,000	76,000

รูปที่ 3-2 จุดตรวจวัดคุณภาพน้ำทิ้ง (Wastewater Quality)
ของโครงการ The Crest Sukhumvit 34
ระหว่างเดือนมกราคม – มิถุนายน พ.ศ.2566

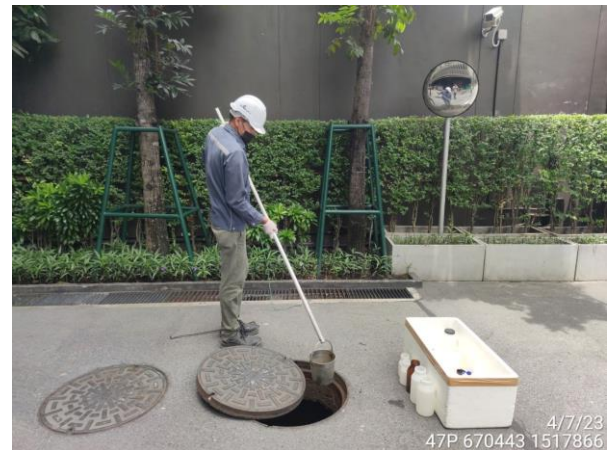
จุดระบายน้ำออกจากระบบบำบัดน้ำเสีย

ดัชนีการตรวจวัด	หน่วย	ผลวิเคราะห์น้ำเสียระบายน้ำออกจากระบบบำบัดน้ำเสีย						มาตรฐาน ⁽¹⁾
		วันที่เก็บตัวอย่าง						
		10/01/2566	13/02/2566	13/03/2566	10/04/2566	11/05/2566	15/06/2566	
pH at 25 °C	-	6.4	8.9	7.9	7.8	7.0	6.9	5.0-9.0
Biochemical Oxygen Demand	mg/L	16.4	28.2	28.43	28.15	29.65	20.62	≤ 30
Total Suspended Solids	mg/L	38	38	34	34	31	34	≤ 40
Total Dissolved Solids	mg/L	380	236	412	460	476	404	≤ 500
Oil & Grease	mg/L	<1.0	<1.0	<1.0	1.8	1.6	1.6	≤ 20
Total Kjeldahl Nitrogen	mg/L	32.86	32.4	34.2	32.44	31.24	33.40	≤ 35
Sulfide	mg/L	<1.0	1.0	1.0	<1.0	<1.0	<1.0	≤ 1.0
Settleable Solids	ml/L	<0.5	<0.5	<0.5	<0.5	<0.5	<0.5	≤ 0.5
Total Coliform Bacteria	MPN/100 ml.	3,200	8,400	4,800	3,200	2,800	2,800	-

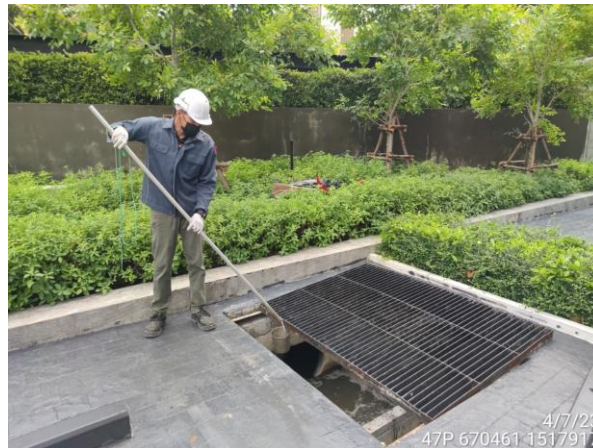
บ่อกักน้ำสุดท้ายของระบบระบายน้ำของโครงการก่อนระบายลงสู่ระบบท่อระบายน้ำสาธารณะ

ดัชนีการตรวจวัด	หน่วย	ผลวิเคราะห์น้ำเสียบ่อพักน้ำสุดท้ายของระบบระบายน้ำของโครงการก่อนระบายลงสู่ระบบท่อระบายน้ำสาธารณะ						มาตรฐาน ⁽¹⁾
		วันที่เก็บตัวอย่าง						
		10/01/2566	13/02/2566	13/03/2566	10/04/2566	11/05/2566	15/06/2566	
pH at 25 °C	-	6.3	8.8	8.9	7.7	7.8	7.0	5.0-9.0
Biochemical Oxygen Demand	mg/L	18.2	20.4	7.51	24.60	25.12	18.35	≤ 30
Total Suspended Solids	mg/L	37	12	10	36	35	29	≤ 40
Total Dissolved Solids	mg/L	394	250	436	459	468	390	≤ 500
Oil & Grease	mg/L	<1.0	<1.0	<1.0	2.6	1.6	1.4	≤ 20
Total Kjeldahl Nitrogen	mg/L	30.28	30.4	1.05	28.21	30.82	32.74	≤ 35
Sulfide	mg/L	<1.0	<1.0	<1.0	<1.0	<1.0	<1.0	≤ 1.0
Settleable Solids	ml/L	<0.5	<0.5	<0.5	<0.5	<0.5	<0.5	≤ 0.5
Total Coliform Bacteria	MPN/100 ml.	4,200	3,800	980	2,400	2,200	2,400	-
