### บทที่ 3

## การปฏิบัติตามมาตรการป้องกันและแก้ไขผลกระทบสิ่งแวดล้อม

### 3.1 ผลการปฏิบัติตามมาตรการป้องกันและแก้ไขผลกระทบสิ่งแวดล้อม

ตารางที่ 3.1-1 สรุปผลการปฏิบัติตามมาตรการป้องกันและแก้ไขผลกระทบสิ่งแวดล้อม โครงการ CITADINES BANGKOK SUKHUMVIT BOULEVARD  
(ระยะดำเนินการ)

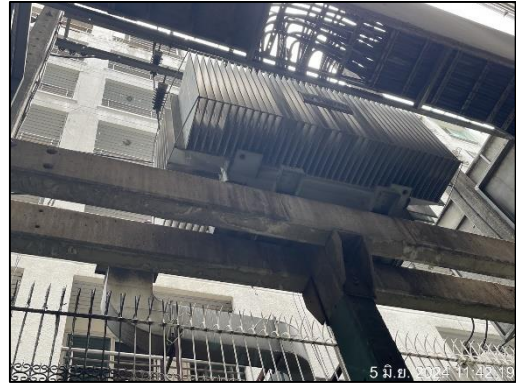
ภาพที่ 10 หม้อแปลงไฟฟ้า

| องค์ประกอบทางสิ่งแวดล้อม<br>และคุณค่าต่างๆ | มาตรการป้องกันและแก้ไขผลกระทบสิ่งแวดล้อม | รายละเอียดการปฏิบัติตามมาตรการฯ | ปัญหา/อุปสรรค<br>และการแก้ไข | เอกสารอ้างอิง<br>รูปภาพหรือเอกสาร |
|---|---|---|---|---|
| 3.5 การใช้ไฟฟ้า | 1. ติดตั้งหม้อแปลงไฟฟ้า ชนิดน้ำมัน ขนาด 1,600 KVA จำนวน 1 ชุด โดยโครงการมีความต้องการใช้ไฟฟ้าประมาณ 1,542 KVA | - โครงการได้ติดตั้งหม้อแปลงไฟฟ้าขนาด 1,600 KVA จำนวน 1 ชุด และจัดให้มีเครื่องกำเนิดไฟฟ้าฉุกเฉิน ขนาด 300 KVA จำนวน 1 ชุด สำรองไฟได้นานไม่ต่ำกว่า 8 ชม. | - | - ดังภาพที่ 10 |

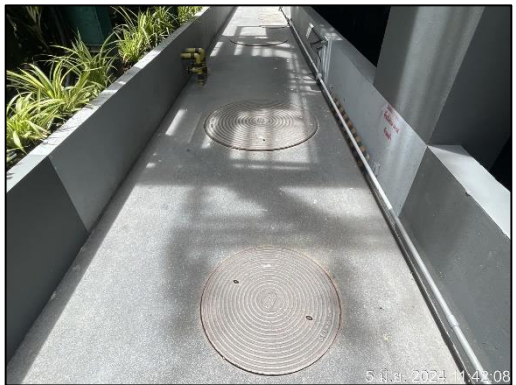
ภาพที่ 11 ระบบบำบัดน้ำเสีย

| องค์ประกอบทางสิ่งแวดล้อม<br>และคุณค่าต่างๆ | มาตรการป้องกันและแก้ไขผลกระทบสิ่งแวดล้อม | รายละเอียดการปฏิบัติตามมาตรการฯ | ปัญหา/อุปสรรค<br>และการแก้ไข | เอกสารอ้างอิง<br>รูปภาพหรือเอกสาร |
|---|---|---|---|---|
| 1.4 คุณภาพน้ำ | 1. จัดให้มีระบบบำบัดน้ำเสียรวม จำนวน 1 ชุด ซึ่งเป็น<br>ระบบบำบัดแบบตะกอนเร่ง (Activated Sludge) รองรับ<br>น้ำเสีย 105 ลบ.ม./วัน โดยระบบบำบัดน้ำเสียจะมี<br>ประสิทธิภาพร้อยละ 92 สามารถบำบัดน้ำเสียให้ได้คุณภาพ<br>ตามมาตรฐานน้ำทิ้ง จากอาคารประเภท ข ซึ่งกำหนดให้มี<br>ค่า BOD ในน้ำทิ้งไม่เกิน 30 มก./ล. | - โครงการจัดให้มีระบบบำบัดน้ำเสียรวมเป็นระบบบำบัด<br>น้ำเสียแบบตะกอนเร่ง (Activated Sludge) โดยออกแบบให้<br>รองรับน้ำเสียได้ 105 ลบ.ม./วัน สามารถมีประสิทธิภาพร้อยละ<br>92 บำบัดน้ำเสียให้มีค่า BOD ไม่เกิน 30 มก./ล. รวมถึงได้<br>จัดทำสถิติและข้อมูลที่เก็บจากแหล่งกำเนิดมลพิษ (ทส.1)<br>และรายงานสรุปผลการทำงานของระบบบำบัดน้ำเสีย (ทส.2) | - | - ดังภาพที่ 11 และ<br>ภาคผนวกที่ 7 |

| องค์ประกอบทางสิ่งแวดล้อม<br>และคุณค่าต่างๆ | มาตรการป้องกันและแก้ไขผลกระทบสิ่งแวดล้อม | รายละเอียดการปฏิบัติตามมาตรการฯ | ปัญหา/อุปสรรค<br>และการแก้ไข | เอกสารอ้างอิง<br>รูปภาพหรือเอกสาร |
|---|---|---|---|---|
| 3.2 การบำบัดน้ำเสีย | 1. จัดให้มีระบบบำบัดน้ำเสียรวมจำนวน 1 ชุด ซึ่งเป็นระบบบำบัดแบบตะกอนเร่ง (Activated Sludge) รองรับน้ำเสีย 105 ลบ. ม./วัน โดยระบบบำบัดน้ำเสียจะมีประสิทธิภาพร้อยละ 92 สามารถบำบัดน้ำเสียให้ได้คุณภาพตามมาตรฐานน้ำทิ้ง จากอาคารประเภท ข ซึ่งกำหนดให้มีค่า BOD ในน้ำทิ้งไม่เกิน 30 มก./ล. | - โครงการจัดให้มีระบบบำบัดน้ำเสียรวมเป็นระบบบำบัดน้ำเสียแบบตะกอนเร่ง (Activated Sludge) โดยออกแบบให้รองรับน้ำเสียได้ 105 ลบ. ม./วัน มีประสิทธิภาพร้อยละ 92 บำบัดน้ำเสียให้มีค่า BOD ไม่เกิน 30 มก./ล. และจัดให้มีเจ้าหน้าที่ที่มีความรู้ความชำนาญด้านระบบบำบัดน้ำเสีย | - | - ดัง ภาพ ที่ 11<br>ภาคผนวกที่ 3 และ<br>ภาคผนวกที่ 7 |

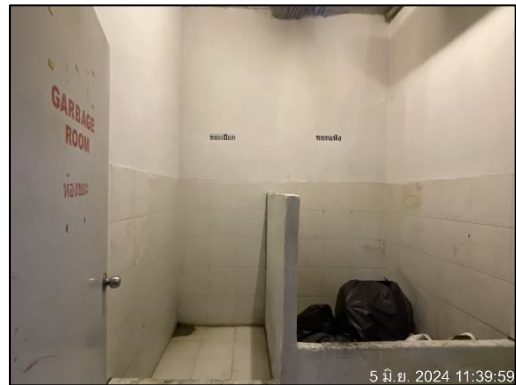
ภาพที่ 12 ห้องพักมูลฝอย

| องค์ประกอบทางสิ่งแวดล้อม<br>และคุณค่าต่างๆ | มาตรการป้องกันและแก้ไขผลกระทบสิ่งแวดล้อม | รายละเอียดการปฏิบัติตามมาตรการฯ | ปัญหา/อุปสรรค<br>และการแก้ไข | เอกสารอ้างอิง<br>รูปภาพหรือเอกสาร |
|---|---|---|---|---|
| 3.4 การจัดการมูลฝอย (ต่อ) | 5. จะจัดให้มีห้องพักมูลฝอยรวมอยู่ที่ชั้นใต้ดิน 1 โดยแบ่งออกเป็น ห้องพักมูลฝอยแห้งความจุประมาณ 11.4 ลบ.ม. และห้องพักมูลฝอยเปียกความจุประมาณ 4.8 ลบ.ม. โดยภายในห้องพักมูลฝอยแห้ง จะตั้งถังมูลฝอย ขนาด 240 ล. จำนวน 2 ถัง เพื่อรองรับมูลฝอยอันตรายแยกอย่างเป็นสัดส่วน สำหรับภายในห้องพักมูลฝอยเปียกจะตั้งถังมูลฝอยขนาด 240 ล. จำนวน 7 ถัง รองรับมูลฝอยอีกชั้นหนึ่ง เพื่อป้องกันมูลฝอยกระจัดกระจายกรณีถังมูลฝอยฉีกขาด | - โครงการจัดให้มีห้องพักมูลฝอยรวมของโครงการ ตั้งอยู่ที่ชั้นใต้ดิน 1 ใกล้กับทางวิ่งภายในอาคาร ซึ่งมีประตูปิดมิดชิดเพื่อป้องกันกลิ่นรบกวนผู้มาใช้บริการและชุมชนบริเวณใกล้เคียง โดยจะเปิด-ปิดประตูเฉพาะช่วงที่มีการเก็บขนมูลฝอยเท่านั้น | - | - ดังภาพที่ 12 |
| | 7. ห้องพักมูลฝอยจะมีประตูปิดมิดชิด เพื่อป้องกันกลิ่นรบกวนผู้มาใช้บริการและชุมชนบริเวณใกล้เคียง โดยจะเปิดประตูเฉพาะช่วงที่มีการเก็บขนมูลฝอยเท่านั้น | - โครงการจัดให้มีห้องพักมูลฝอยรวมของโครงการตั้งอยู่ที่ชั้นใต้ดิน 1 ใกล้กับทางวิ่งภายในอาคาร ซึ่งมีประตูปิดมิดชิดเพื่อป้องกันกลิ่นรบกวนผู้มาใช้บริการและชุมชนบริเวณใกล้เคียง โดยจะเปิด-ปิดประตูเฉพาะช่วงที่มีการเก็บขนมูลฝอยเท่านั้น | - | - ดังภาพที่ 12 |

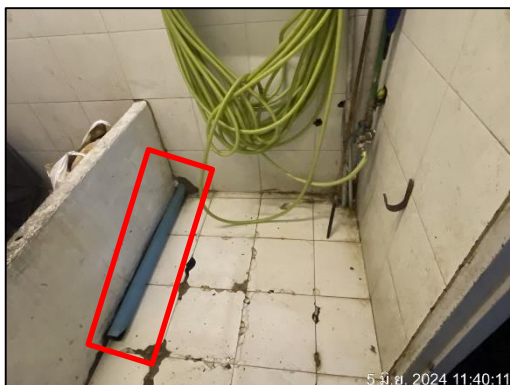
ภาพที่ 13 ท่อรวบรวมน้ำภายในห้องพักมูลฝอย

| องค์ประกอบทางสิ่งแวดล้อม<br>และคุณค่าต่างๆ | มาตรการป้องกันและแก้ไขผลกระทบสิ่งแวดล้อม | รายละเอียดการปฏิบัติตามมาตรการฯ | ปัญหา/อุปสรรค<br>และการแก้ไข | เอกสารอ้างอิง<br>รูปภาพหรือเอกสาร |
|---|---|---|---|---|
| 3.4 การจัดการมูลฝอย (ต่อ) | 8. บริเวณพื้นที่ห้องพักมูลฝอยรวมของโครงการ จะจัดให้มีท่อรวบรวมน้ำจากการล้างห้องพักมูลฝอย เข้าสู่ระบบบำบัดน้ำเสียรวมของโครงการ | - โครงการจัดให้มีท่อรวบรวมน้ำจากการล้างห้องพักมูลฝอยเข้าสู่ระบบบำบัดน้ำเสียรวมของโครงการ | - | - ดังภาพที่ 13 |

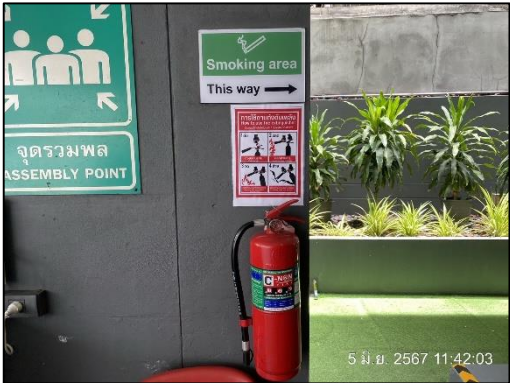
| องค์ประกอบทางสิ่งแวดล้อม<br>และคุณค่าต่างๆ | มาตรการป้องกันและแก้ไขผลกระทบสิ่งแวดล้อม | รายละเอียดการปฏิบัติตามมาตรการฯ | ปัญหา/อุปสรรค<br>และการแก้ไข | เอกสารอ้างอิง<br>รูปภาพหรือเอกสาร |
|---|---|---|---|---|
| | - ถังดับเพลิงเคมีชนิด ABC ขนาด 10 ปอนด์ ซึ่งจะติดตั้งไว้ใน PHC ทุกตู้ | - โครงการจัดให้มีถังดับเพลิงเคมีชนิด ABC ขนาด 10 ปอนด์ ซึ่งจะติดตั้งไว้ใน PHC ทุกตู้ | - | - ดังภาพที่ 17 |

| <p>ภาพที่ 17 (ต่อ) ถังดับเพลิง</p> | |

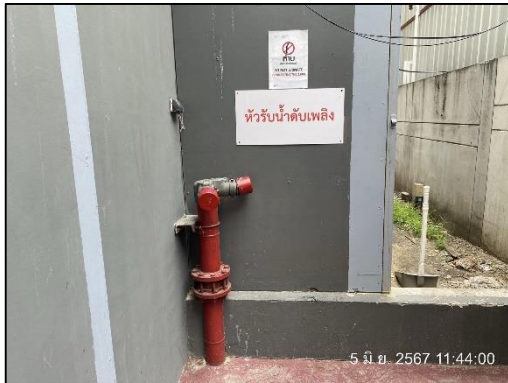
ภาพที่ 18 หัวรับน้ำดับเพลิง

| องค์ประกอบทางสิ่งแวดล้อม<br>และคุณค่าต่างๆ | มาตรการป้องกันและแก้ไขผลกระทบสิ่งแวดล้อม | รายละเอียดการปฏิบัติตามมาตรการฯ | ปัญหา/อุปสรรค<br>และการแก้ไข | เอกสารอ้างอิง<br>รูปภาพหรือเอกสาร |
|---|---|---|---|---|
| | - หัวรับน้ำดับเพลิงภายนอกอาคาร ขนาด 2X 214 X 4 นิ้ว พร้อม Check Valve จำนวน 1 ชุด อยู่นอกอาคารบริเวณใกล้กับทางเข้า-ออกโครงการ | - โครงการจัดให้มีหัวรับน้ำดับเพลิงภายนอกอาคาร ซึ่งอยู่ภายนอกอาคารบริเวณใกล้กับทางเข้า-ออกโครงการ | - | - ดังภาพที่ 18 |

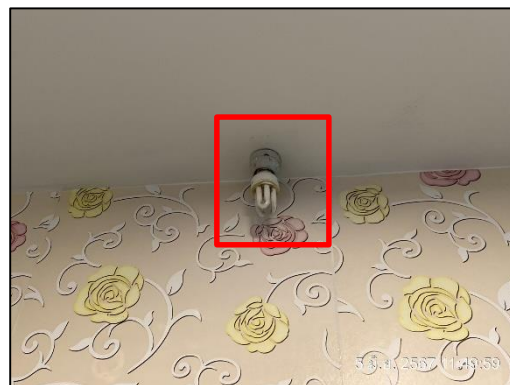
ภาพที่ 23 เครื่องตรวจจับควัน/เครื่องตรวจจับความร้อน

| องค์ประกอบทางสิ่งแวดล้อม<br>และคุณค่าต่างๆ | มาตรการป้องกันและแก้ไขผลกระทบสิ่งแวดล้อม | รายละเอียดการปฏิบัติตามมาตรการฯ | ปัญหา/อุปสรรค<br>และการแก้ไข | เอกสารอ้างอิง<br>รูปภาพหรือเอกสาร |
|---|---|---|---|---|
| | - เครื่องตรวจจับความร้อน (Heat Detector) ติดตั้งอยู่บริเวณ ห้องพัสดุฝอยรวม ห้องเก็บของ และห้องเครื่องไฟฟ้า มีจำนวน ทั้งสิ้น 3 จุด | - โครงการจัดให้มีเครื่องตรวจจับความร้อน (Heat Detector) ไว้บริเวณพื้นที่ต่างๆ ในโครงการ | - | - ดังภาพที่ 23 |

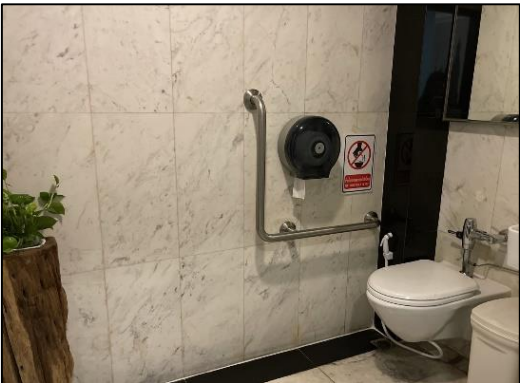
| องค์ประกอบทางสิ่งแวดล้อม<br>และคุณค่าต่างๆ | มาตรการป้องกันและแก้ไขผลกระทบสิ่งแวดล้อม | รายละเอียดการปฏิบัติตามมาตรการฯ | ปัญหา/อุปสรรค<br>และการแก้ไข | เอกสารอ้างอิง<br>รูปภาพหรือเอกสาร |
|---|---|---|---|---|
| | 2. จัดให้มีห้องส้วมสำหรับผู้พิการหรือทุพพลภาพและคนชราจำนวน 1 ห้อง บริเวณชั้นล่างในบริเวณเดียวกันกับห้องน้ำสำหรับบุคคลทั่วไป ซึ่งสามารถเข้า-ออกได้อย่างสะดวก | - โครงการจัดให้มีห้องส้วมสำหรับผู้พิการหรือทุพพลภาพ และคนชรา จำนวน 1 ห้อง บริเวณชั้นล่าง ซึ่งสามารถเข้า-ออกได้อย่างสะดวก | - | - ดังภาพที่ 40 |

| <p>ภาพที่ 40 ห้องน้ำ-ห้องส้วมสำหรับผู้พิการ</p> | |
