บทที่ 3

ผลการติดตามตรวจสอบคุณภาพสิ่งแวดล้อม

การติดตามตรวจสอบคุณภาพสิ่งแวดล้อม โครงการ มัลเบอร์รี่ โกรฟ สุขุมวิท ของบริษัท มัลเบอร์รี่ โกรฟ สุขุมวิท คอร์ปอเรชั่น จำกัด ระหว่างเดือนมกราคม - มิถุนายน พ.ศ.2567 ประกอบด้วย คุณภาพอากาศในบรรยากาศทั่วไป ระดับเสียงโดยทั่วไป ระดับเสียงรบกวน ความสั่นสะเทือน และคุณภาพน้ำทิ้ง ดำเนินการตรวจวัดคุณภาพสิ่งแวดล้อมโดย บริษัท เอส.พี.เจ.ไซแอนติฟิก จำกัด

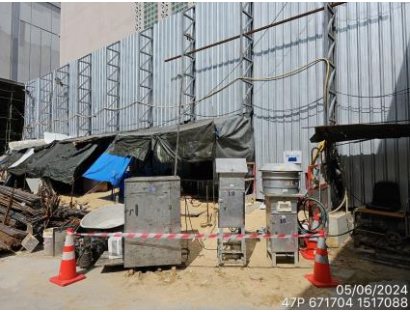
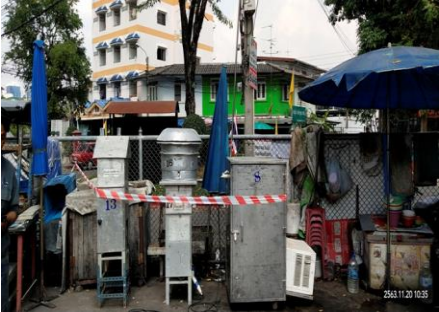
<p>ภายในพื้นที่โครงการ</p>	<p>ภายในชุมชนหมู่บ้านพิบูลย์เวศม์</p>
<p>จุดตรวจวัดคุณภาพอากาศในบรรยากาศโดยทั่วไป (Ambient Air Quality)</p>

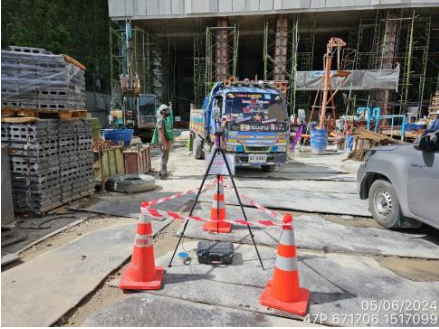
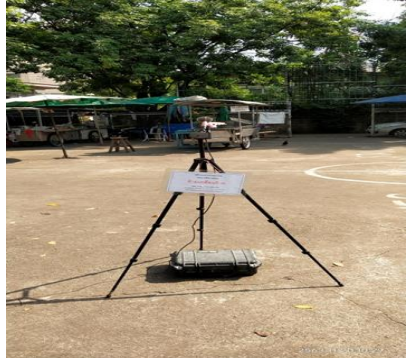
<p>ภายในพื้นที่โครงการ</p>	<p>ภายในชุมชนหมู่บ้านพิบูลย์เวศม์</p>
<p>จุดตรวจวัดระดับเสียงเฉลี่ยโดยทั่วไป 24 ชั่วโมง (Sound Noise Level)</p>

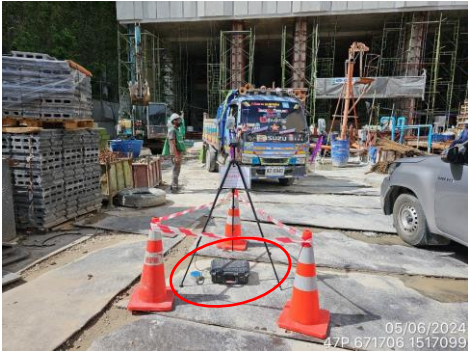
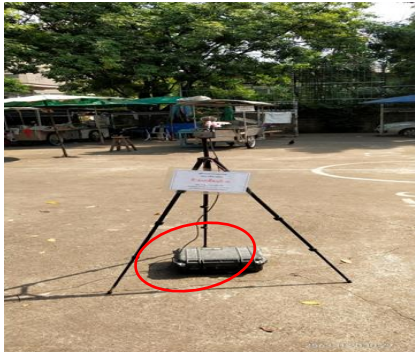
<p>ภายในพื้นที่โครงการ</p>	<p>ภายในชุมชนหมู่บ้านพิบูลย์เวศม์</p>
<p>จุดตรวจวัดความสั่นสะเทือน (Vibration)</p>	
<p>รูปที่ 3-2 จุดตรวจวัดคุณภาพสิ่งแวดล้อมของ โครงการ มัลเบอร์รี่ โกรฟ สุขุมวิท บริษัท มัลเบอร์รี่ โกรฟ สุขุมวิท คอร์ปอเรชั่น จำกัด ระหว่างเดือนมกราคม - มิถุนายน พ.ศ.2567</p>
