### บทที่ 3

#### ผลการติดตามตรวจสอบคุณภาพสิ่งแวดล้อม

การติดตามตรวจสอบคุณภาพสิ่งแวดล้อม โครงการ โรงแรม HOTEL FORZA BANGKOK SUKHUMVIT (ระยะก่อสร้าง) บริษัท เอสซีเอ็กซ์ เอชวัน จำกัด ระหว่างเดือนมกราคม – มิถุนายน พ.ศ.2567 ประกอบด้วยคุณภาพอากาศในบรรยากาศโดยทั่วไป ระดับเสียงโดยทั่วไป ระดับเสียงรบกวน ความสั่นสะเทือน และคุณภาพน้ำทิ้ง ดำเนินการตรวจวัดคุณภาพสิ่งแวดล้อมโดยบริษัท เอส.พี.เจ. ไซแอนติฟิก จำกัด

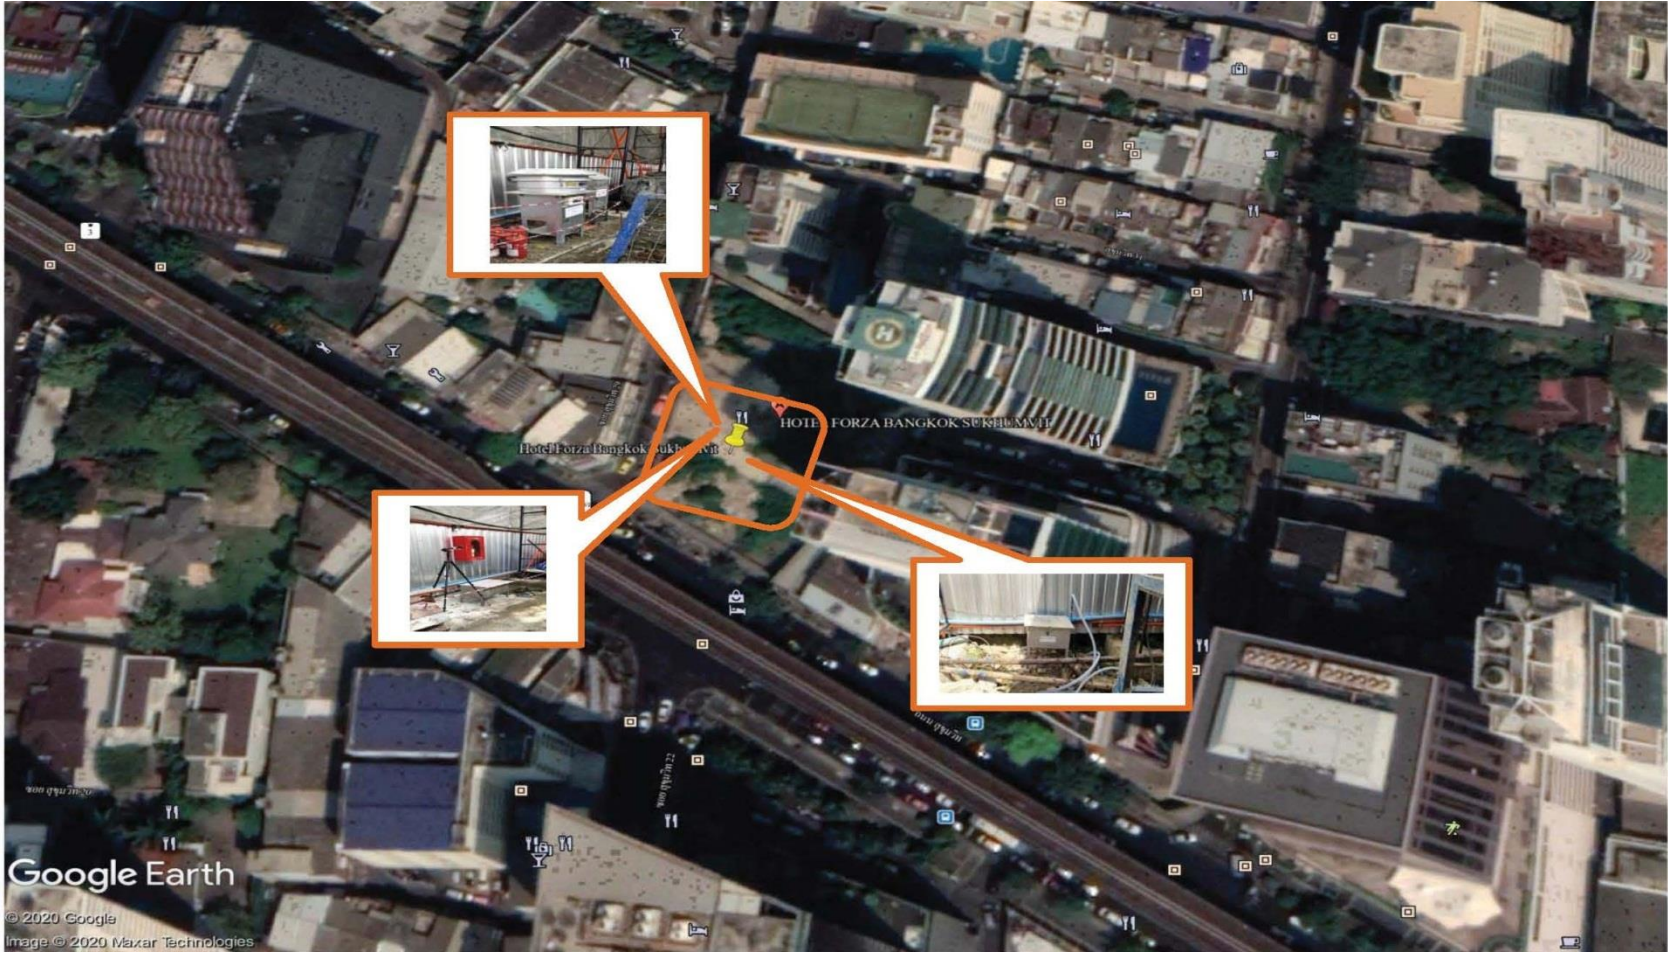
<p>จุดตรวจวัดความสั่นสะเทือน</p>	<p>รูปที่ 3-1 แผนที่แสดงตำแหน่งจุดตรวจวัดคุณภาพสิ่งแวดล้อม</p>

<p>จุดตรวจวัดคุณภาพอากาศใน บรรยากาศ</p>

<p>จุดตรวจวัดระดับเสียงโดยทั่วไป</p>

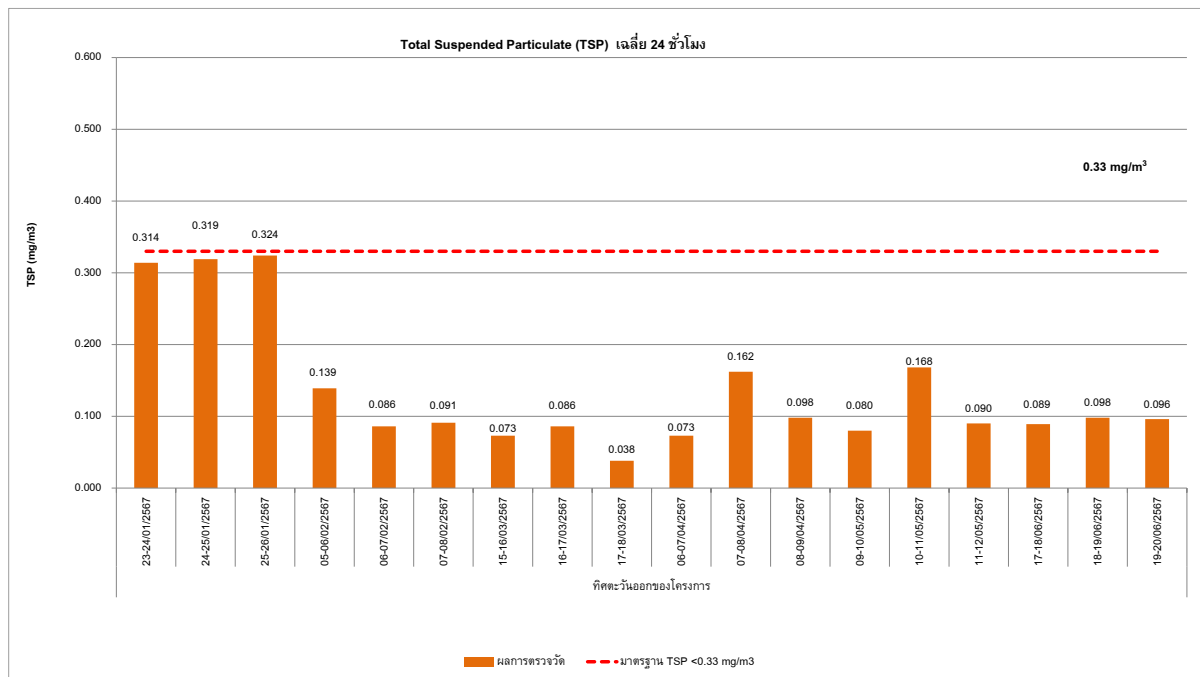
กราฟที่ 3.5-1 ผลการตรวจวัดฝุ่นละอองรวม หรือฝุ่นละอองขนาดไม่เกิน 100 ไมครอน (TSP)

ระหว่างเดือนมกราคม – มิถุนายน พ.ศ.2567

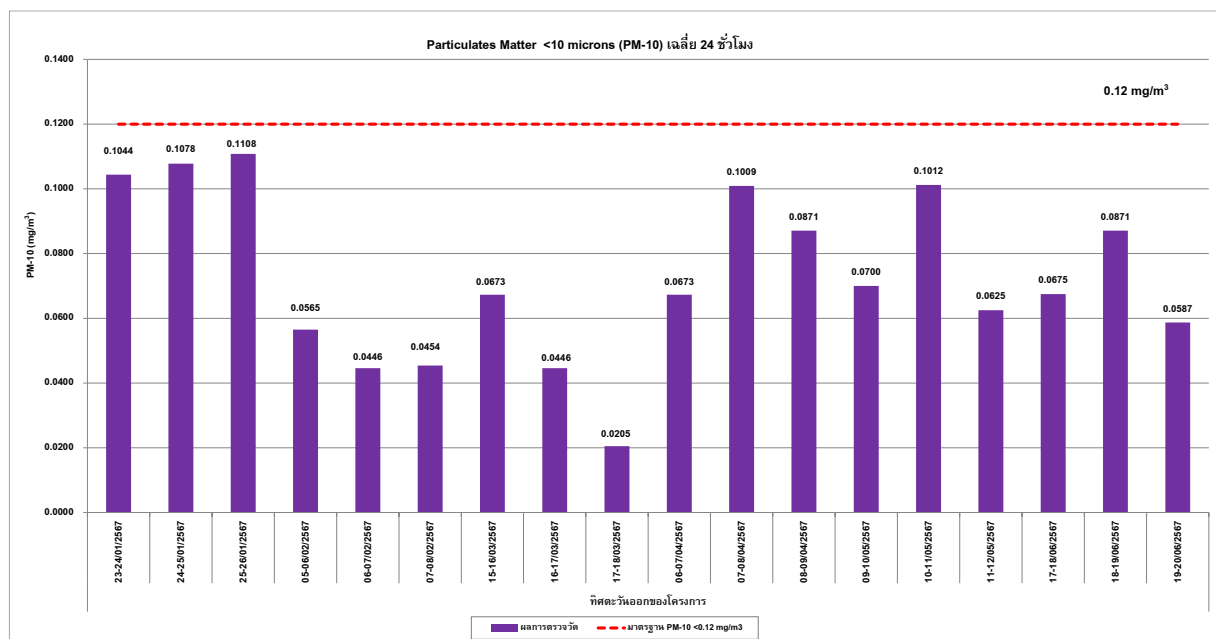
กราฟที่ 3.5-2 ผลการตรวจวัดฝุ่นละอองขนาดไม่เกิน 10 ไมครอน (PM-10)

ระหว่างเดือนมกราคม – มิถุนายน พ.ศ.2567

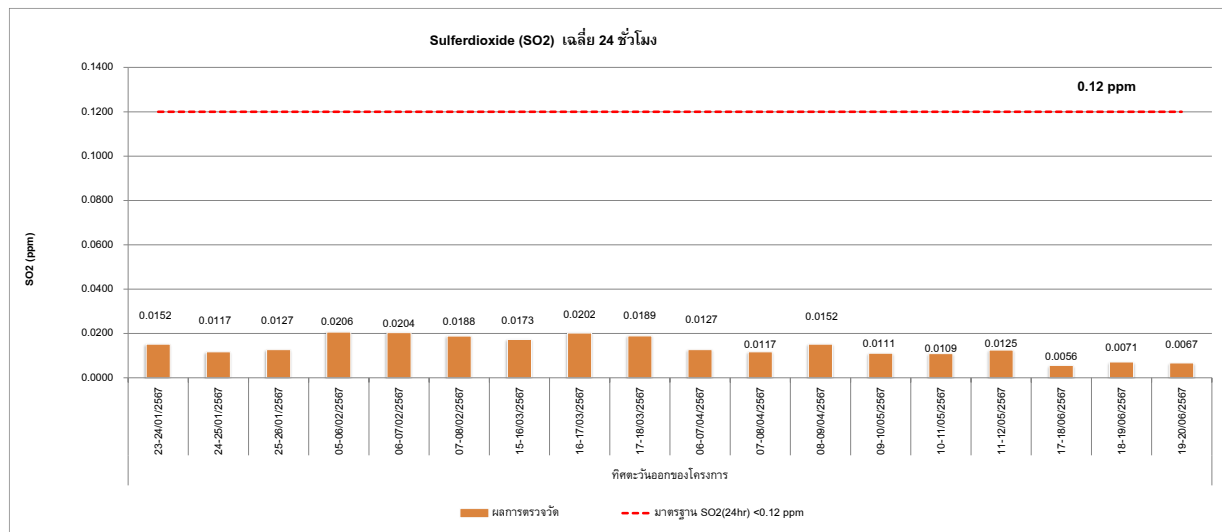
กราฟที่ 3.5-5 ผลการตรวจวัดปริมาณซัลเฟอร์ไดออกไซด์ (SO<sub>2</sub>) เฉลี่ย 24 ชั่วโมง ในบรรยากาศ

ระหว่างเดือนมกราคม – มิถุนายน พ.ศ.2567

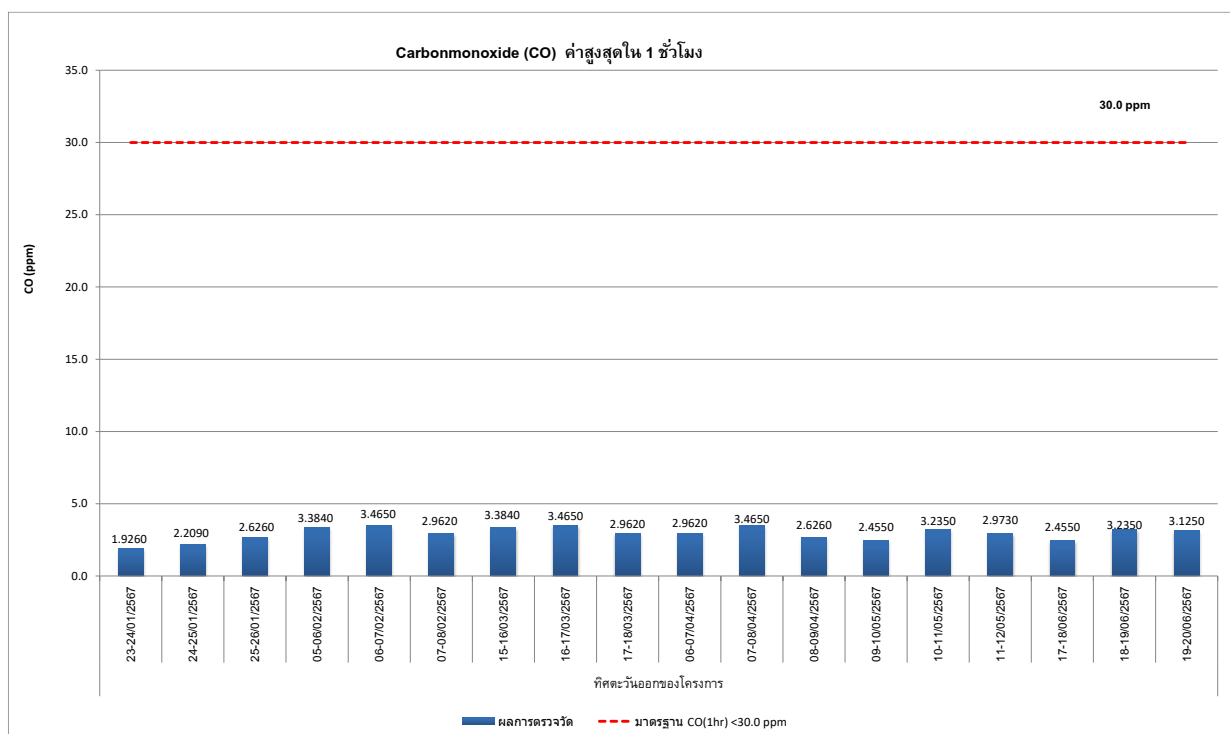
กราฟที่ 3.5-6 ผลการตรวจวัดปริมาณคาร์บอนมอนอกไซด์ (CO) ค่าสูงสุดใน 1 ชั่วโมง ในบรรยากาศ

ระหว่างเดือนมกราคม – มิถุนายน พ.ศ.2567

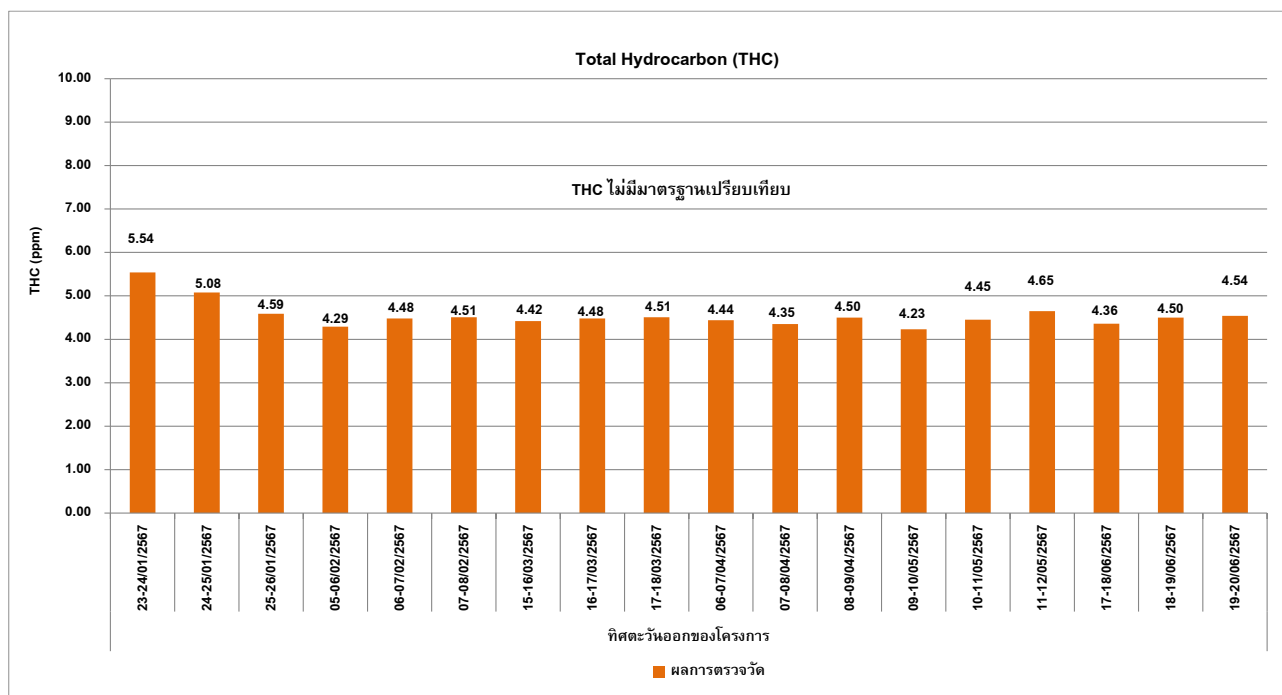
กราฟที่ 3.5-8 ผลการตรวจวัดปริมาณไฮโดรคาร์บอนรวมทั้งหมด (THC) ในบรรยากาศ  
ระหว่างเดือนมกราคม – มิถุนายน พ.ศ.2567

ปริมาณไฮโดรคาร์บอนรวมทั้งหมด (THC) ในบรรยากาศ ไม่มีมาตรฐานเปรียบเทียบ

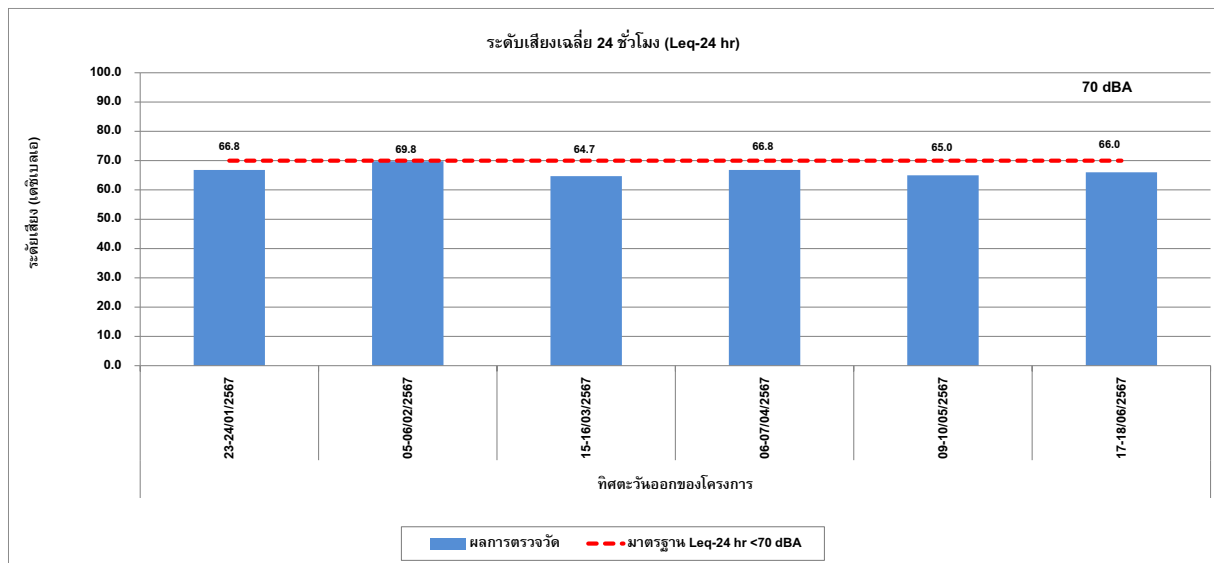
กราฟที่ 3.5-9 ผลการตรวจวัดระดับเสียงเฉลี่ยโดยทั่วไป 24 ชั่วโมง ( $L_{eq}$  24 hr)

ระหว่างเดือนมกราคม – มิถุนายน พ.ศ.2567

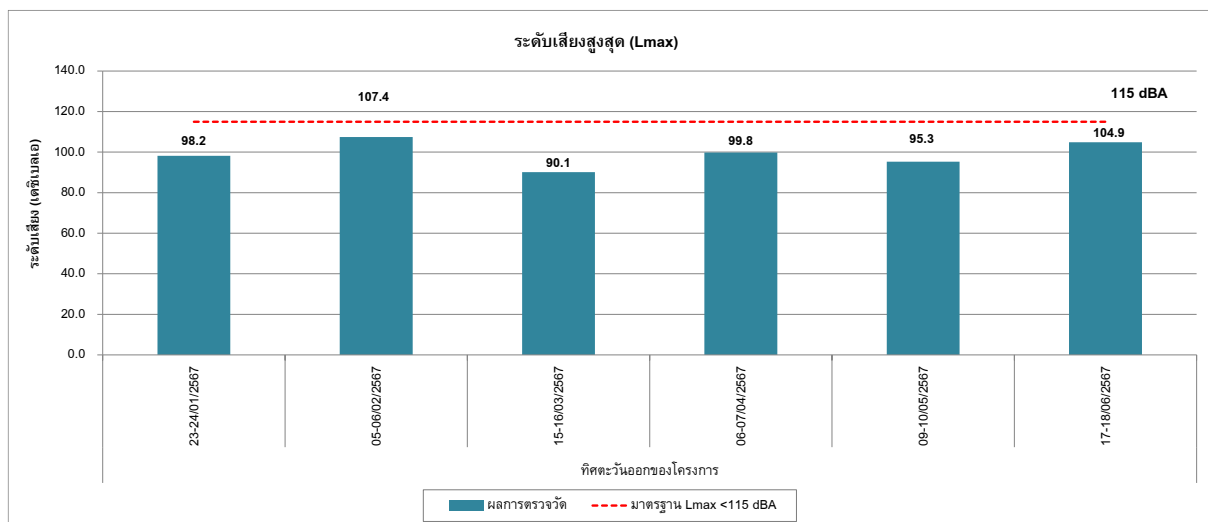
กราฟที่ 3.5-10 ผลการตรวจวัดระดับเสียงสูงสุด ( $L_{max}$ )

ระหว่างเดือนมกราคม – มิถุนายน พ.ศ.2567

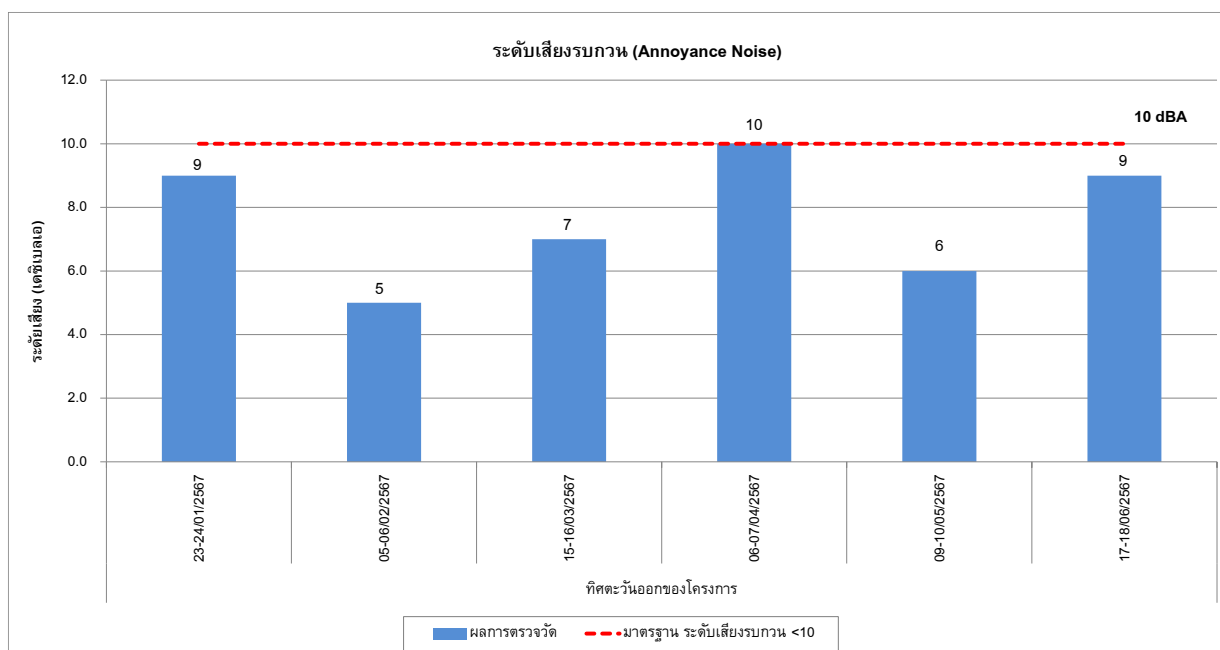
กราฟที่ 3.5-11 ผลการตรวจวัดระดับเสียงรบกวน (Annoyance Noise)

ระหว่างเดือนมกราคม – มิถุนายน พ.ศ.2567

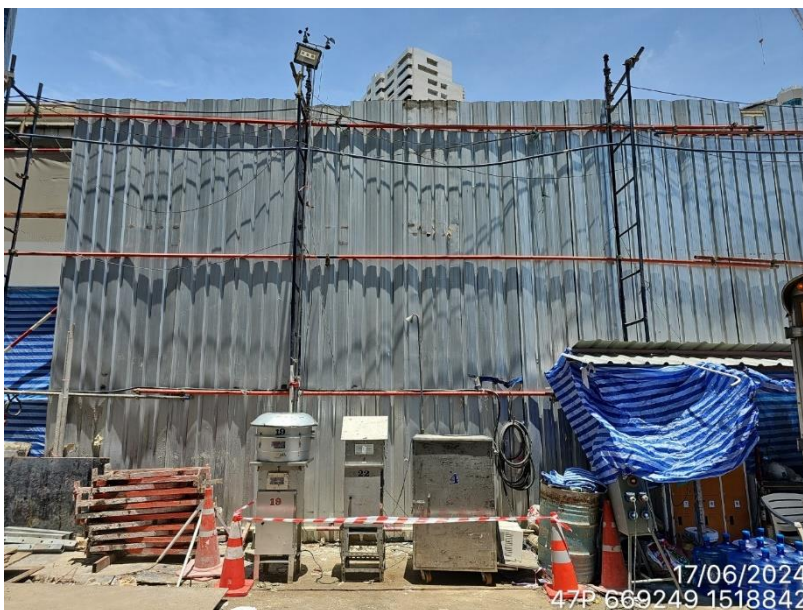
ทิศตะวันออกของโครงการ

จุดตรวจวัดคุณภาพอากาศในบรรยากาศโดยทั่วไป (Ambient Air Quality)

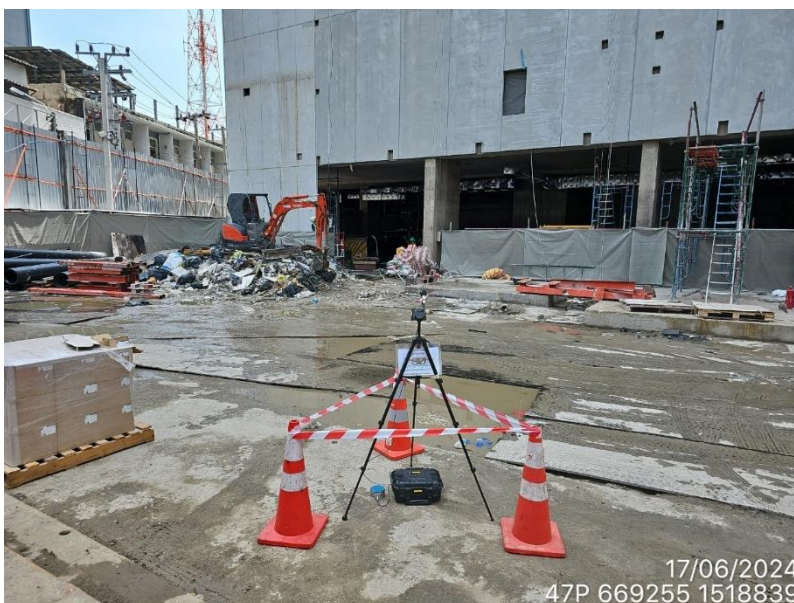
ทิศตะวันออกของโครงการ

จุดตรวจวัดระดับเสียงเฉลี่ยโดยทั่วไป 24 ชั่วโมง (Sound Noise Level)

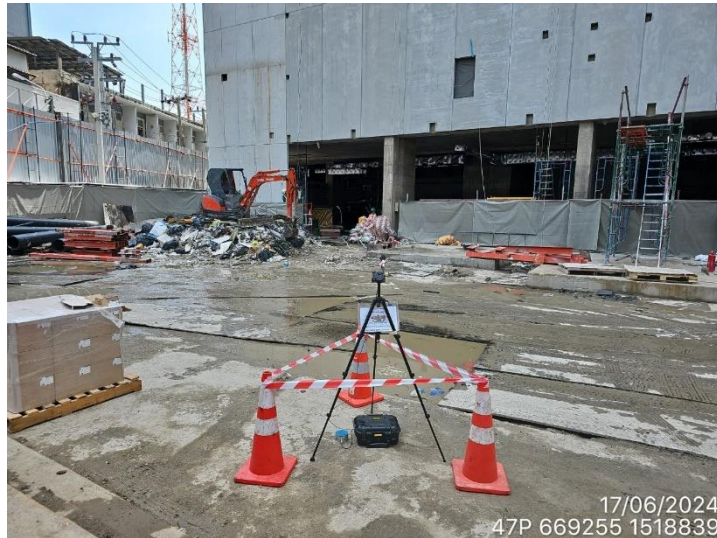
บริเวณพื้นที่โครงการ

จุดตรวจวัดความสั่นสะเทือน (Vibration)
