## บทที่ 2

### ผลการดำเนินการตามมาตรการป้องกันและแก้ไขผลกระทบสิ่งแวดล้อม

การดำเนินการตามมาตรการป้องกันและแก้ไขผลกระทบสิ่งแวดล้อม โครงการบ้านเอื้ออาทรรังสิต (คลอง 9) ตั้งอยู่ที่ ถนนรังสิต-นครนายก ตำบลบึงสนั่น อำเภอธัญบุรี จังหวัดปทุมธานี ประจำเดือนมกราคม - มิถุนายน 2567 มีรายละเอียดผลการปฏิบัติตามมาตรการที่กำหนดแสดงดังต่อไปนี้

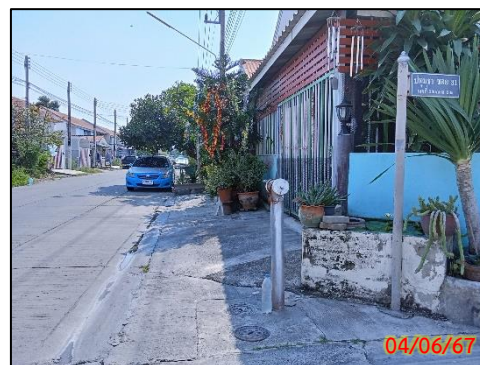
รูปที่ 2.2-2 หัวดับเพลิงภายในโครงการ

| องค์ประกอบทางสิ่งแวดล้อมและคุณค่าต่างๆ | มาตรการป้องกันและแก้ไขผลกระทบสิ่งแวดล้อม | มาตรการติดตามตรวจสอบผลกระทบสิ่งแวดล้อม | ปัญหา และ/หรือ ข้อเสนอแนะ | เอกสารอ้างอิง |
|---|---|---|---|---|
| 4.5 การป้องกันอัคคีภัย | 1. ติดตั้งหัวจ่ายดับเพลิงเป็นระยะตามแนวนนกระจายทั่วพื้นที่โครงการมีจำนวน 14 จุด รวมทั้งถนนในโครงการมีที่แคบที่สุดกว้าง 6 เมตร ซึ่งรถดับเพลิงสามารถเข้าดับเพลิงได้ถึงพื้นที่ทุกแปลงจัดสรร | 1. โครงการมีหัวจ่ายดับเพลิงเป็นระยะตามแนวนนกระจายทั่วพื้นที่ภายในโครงการ พร้อมจัดระเบียบการจอดรถภายในพื้นที่โครงการให้เป็นระเบียบเรียบร้อย สามารถให้รถดับเพลิงเข้าดับเพลิงได้ถึงพื้นที่ทุกแปลงจัดสรร | - | |

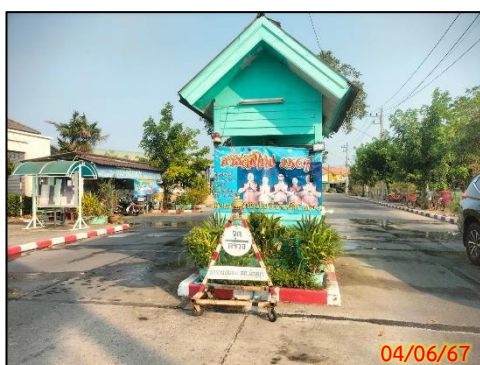
รูปที่ 2.2-3 ป้อมยามด้านหน้าโครงการ

| องค์ประกอบทางสิ่งแวดล้อมและคุณค่าต่างๆ | มาตรการป้องกันและแก้ไขผลกระทบสิ่งแวดล้อม | มาตรการติดตามตรวจสอบผลกระทบสิ่งแวดล้อม | ปัญหา และ/หรือ ข้อเสนอแนะ | เอกสารอ้างอิง |
|---|---|---|---|---|
| 4.4 ความปลอดภัยสาธารณะ | 1. จัดให้มีเวรยามรักษาความปลอดภัย และอำนวยความสะดวกบริเวณทางเข้า-ออกของโครงการ | 1. โครงการมีการจัดเจ้าหน้าที่รักษาความปลอดภัย และอำนวยความสะดวก บริเวณทางเข้า-ออก ของโครงการ | - | |

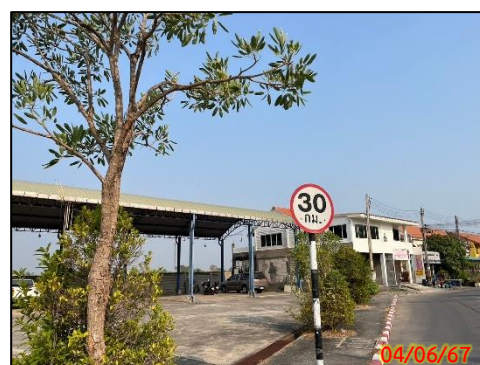
รูปที่ 2.2-4 ป้ายกำจัดการจราจร

| องค์ประกอบทางสิ่งแวดล้อมและคุณค่าต่างๆ | มาตรการป้องกันและแก้ไขผลกระทบสิ่งแวดล้อม | มาตรการติดตามตรวจสอบผลกระทบสิ่งแวดล้อม | ปัญหา และ/หรือ ข้อเสนอแนะ | เอกสารอ้างอิง |
|---|---|---|---|---|
| <b>1.2 คุณภาพอากาศ เสียง และการสั่นสะเทือน</b> | 1. จำกัดความเร็วขณะแล่นเข้า - ออกพื้นที่โครงการ และชุมชนให้มีความเร็วไม่เกิน 30 กิโลเมตร/ชั่วโมง | 1. โครงการมีการติดตั้งป้ายจำกัดความเร็วของรถไม่เกิน 30 กิโลเมตร/ชั่วโมง ไว้ภายในโครงการ | - | |

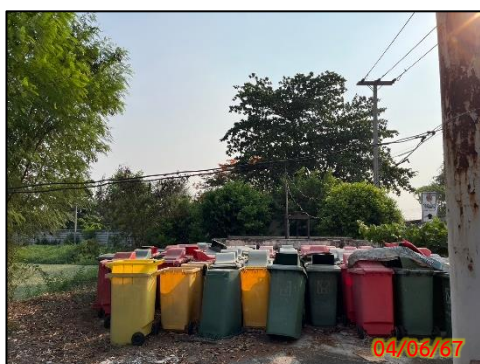
รูปที่ 2.2-5 ถังขยะมูลฝอยภายในโครงการ

| องค์ประกอบทาง<br>สิ่งแวดล้อมและคุณค่าต่างๆ | มาตรการป้องกันและแก้ไข<br>ผลกระทบสิ่งแวดล้อม | มาตรการติดตามตรวจสอบ<br>ผลกระทบสิ่งแวดล้อม | ปัญหา และ/หรือ<br>ข้อเสนอแนะ | เอกสารอ้างอิง |
|---|---|---|---|---|
| 3.4 การจัดการขยะ | 1. จัดให้มีจุดวางขยะภายในโครงการจำนวน 70 จุดและตั้งวางถังขยะขนาด 240 ลิตร ที่มีความแข็งแรง ทนทาน และมีฝาปิดมิดชิด จำนวน 4 ถัง/จุด แยกเป็น ถังขยะเปียก 2 ถัง ถังขยะแห้ง 1 ถัง และถังขยะอันตราย 1 ถัง โดยให้มีการติดป้ายที่มีข้อความ "ถังขยะเปียก" "ถังขยะแห้ง" และ "ถังขยะอันตราย" ให้มองเห็นได้อย่างชัดเจน และจัดให้มีถังขยะขนาด 240 ลิตร จำนวน 30 ใบ บริเวณลานค้าชุมชน แบ่งเป็นถัง ขยะเปียก 22 ถัง และถังขยะแห้ง 8 ถัง | 1. โครงการมีจัดวางถังขยะขนาด 240 ลิตร กระจายทั่วโครงการ แต่ละจุดประกอบด้วยถังขยะแต่ละประเภท มีการแยกสีที่ชัดเจนพร้อมมีข้อความอยู่ด้านหน้าถัง | - | <br> |

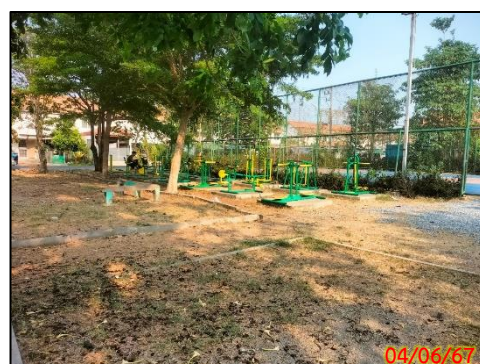
รูปที่ 2.2-6 พื้นที่สีเขียว

| องค์ประกอบทาง<br>สิ่งแวดล้อมและคุณค่าต่างๆ | มาตรการป้องกันและแก้ไข<br>ผลกระทบสิ่งแวดล้อม | มาตรการติดตามตรวจสอบ<br>ผลกระทบสิ่งแวดล้อม | ปัญหา และ/หรือ<br>ข้อเสนอแนะ | เอกสารอ้างอิง |
|---|---|---|---|---|
| 1.2 คุณภาพอากาศ เสียง<br>และการสั่นสะเทือน (ต่อ) | 2. จัดให้มีการปลูกต้นไม้ใหญ่ขนาดพื้นที่<br>2,397.60 ตารางเมตร (หมายถึงพื้นที่สีเขียว)<br>ตามที่ได้ออกแบบไว้ เพื่อดูดซับก๊าซ<br>คาร์บอนไดออกไซด์ที่เกิดจากรถยนต์ภายใน<br>โครงการ | 2. โครงการมีการปลูกต้นไม้ใหญ่บริเวณริม<br>ถนนและเกาะกลางถนนภายในโครงการ<br>ตามที่ได้ออกแบบไว้ | | |

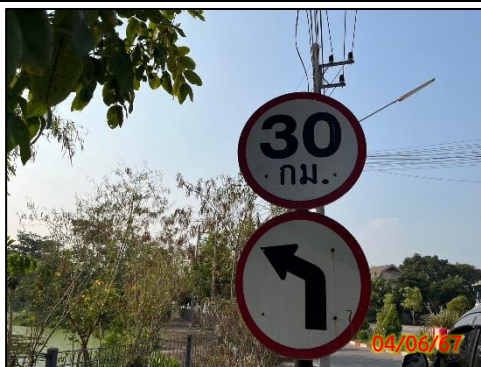
รูปที่ 2.2-7 ป้ายจราจรภายในโครงการ

| องค์ประกอบทาง<br>สิ่งแวดล้อมและคุณค่าต่างๆ | มาตรการป้องกันและแก้ไข<br>ผลกระทบสิ่งแวดล้อม | มาตรการติดตามตรวจสอบ<br>ผลกระทบสิ่งแวดล้อม | ปัญหา และ/หรือ<br>ข้อเสนอแนะ | เอกสารอ้างอิง |
|---|---|---|---|---|
| 3.5 การคมนาคม และการ<br>ขนส่ง | 1. จัดให้มีระบบการจราจรที่มีความปลอดภัย<br>และชะลอความเร็วรถ โดยการติดตั้งสัญญาณ<br>จราจร ได้แก่ ป้ายหรือลูกศรแสดงทิศทาง<br>การจราจรบริเวณถนนหรือทางเดินรถ และที่<br>จอดรถ รวมทั้งป้ายจำกัดความเร็วไม่เกิน 30<br>กม./ชม. และสัญญาณที่บริเวณเข้า-ออกของ<br>โครงการ | 1. โครงการมีการติดตั้งป้ายจำกัดความเร็วรถ<br>ไม่เกิน 30 กิโลเมตร/ชั่วโมง และป้ายจราจร<br>และสัญญาณจราจรต่างๆ ภายในพื้นที่<br>โครงการ เพื่อเพิ่มความระมัดระวังในการขับขี่ | - | |

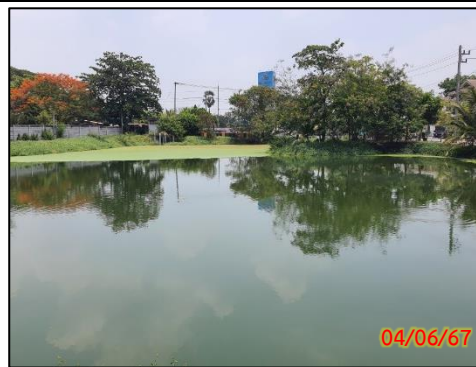
รูปที่ 2.2-8 บ่อหนองน้ำภายในโครงการ

| องค์ประกอบทาง<br>สิ่งแวดล้อมและคุณค่าต่างๆ | มาตรการป้องกันและแก้ไข<br>ผลกระทบสิ่งแวดล้อม | มาตรการติดตามตรวจสอบ<br>ผลกระทบสิ่งแวดล้อม | ปัญหา และ/หรือ<br>ข้อเสนอแนะ | เอกสารอ้างอิง |
|---|---|---|---|---|
| 3.3 การระบายน้ำ และการป้องกันน้ำท่วม | 1. ควบคุมอัตราการระบายน้ำไม่ให้เกินสภาพระบายน้ำเดิมคือ ไม่เกิน 1.35 ลูกบาศก์เมตร/วินาที โดยจัดให้มีบ่อหน่วงน้ำ ปริมาตรกักเก็บน้ำ 11.026 ลูกบาศก์เมตร การระบายน้ำออกจากบ่อหน่วงน้ำถูกควบคุมอัตราการไหลด้วยท่อระบายน้ำขนาดเส้นผ่านศูนย์กลาง 0.80 อัตราการระบายน้ำที่ 1.20 ลูกบาศก์เมตร/วินาที ซึ่งไม่เกินสภาพเดิมก่อนมีโครงการ | 1. โครงการมีการจัดเจ้าหน้าที่เพื่อควบคุมอัตราการระบายน้ำไม่ให้เกินสภาพระบายน้ำเดิม โดยโครงการมีบ่อหน่วงน้ำในการควบคุมอัตราการไหล เพื่อไม่ให้เกินกว่าสภาพเดิมก่อนมีโครงการ | - | |

| องค์ประกอบทาง<br>สิ่งแวดล้อมและคุณค่าต่างๆ | มาตรการป้องกันและแก้ไข<br>ผลกระทบสิ่งแวดล้อม | มาตรการติดตามตรวจสอบ<br>ผลกระทบสิ่งแวดล้อม | ปัญหา และ/หรือ<br>ข้อเสนอแนะ | เอกสารอ้างอิง |
|---|---|---|---|---|
| 3.3 การระบายน้ำ และการ<br>ป้องกันน้ำท่วม (ต่อ) | 2. จัดให้มีเจ้าหน้าที่ดูแลและบำรุงรักษาระบบ<br>ระบายน้ำ และบ่อหน่วงน้ำ รวมทั้งอุปกรณ์<br>ต่างๆ ให้มีสภาพพร้อมใช้งานตลอดเวลา | 2. โครงการได้จัดให้มีเจ้าหน้าที่ดูแล และ<br>บำรุงรักษาระบายน้ำ และบ่อหน่วงน้ำ ให้มี<br>สภาพพร้อมใช้งานตลอดเวลา | - | |

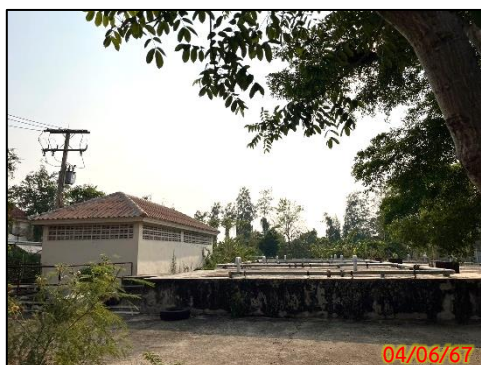
รูปที่ 2.2-9 ระบบบำบัดน้ำเสียภายในโครงการ

| องค์ประกอบทาง<br>สิ่งแวดล้อมและคุณค่าต่างๆ | มาตรการป้องกันและแก้ไข<br>ผลกระทบสิ่งแวดล้อม | มาตรการติดตามตรวจสอบ<br>ผลกระทบสิ่งแวดล้อม | ปัญหา และ/หรือ<br>ข้อเสนอแนะ | เอกสารอ้างอิง |
|---|---|---|---|---|
| 3.2 การจัดการน้ำเสีย | 1. จัดให้มีระบบน้ำเสีบรวม เป็นระบบเติม<br>อากาศชนิด Fixed Film Aeration System<br>เพื่อบำบัดน้ำเสียให้ได้ตามเกณฑ์คุณภาพน้ำทั้ง<br>จากที่ดินจัดสรร ตามรายละเอียดที่ออกแบบไว้<br>ดังนี้ | 1. โครงการได้จัดให้มีระบบบำบัดน้ำเสีบรวม<br>Fixed Film Aeration System เพื่อบำบัด<br>น้ำเสียให้ได้ตามเกณฑ์คุณภาพน้ำทั้งจากที่ดิน<br>จัดสรร ตามมาตรฐานกำหนด | | |

| องค์ประกอบทาง<br>สิ่งแวดล้อมและคุณค่าต่างๆ | มาตรการป้องกันและแก้ไข<br>ผลกระทบสิ่งแวดล้อม | มาตรการติดตามตรวจสอบ<br>ผลกระทบสิ่งแวดล้อม | ปัญหา และ/หรือ<br>ข้อเสนอแนะ | เอกสารอ้างอิง |
|---|---|---|---|---|
| 3.2 การจัดการน้ำเสีย (ต่อ) | <p>1.1 ระบบบำบัดน้ำเสียของแต่ละอาคาร ประกอบด้วย ถังดักไขมัน และถังบำบัดน้ำเสีย เป็นระบบเกรอะ-กรองไร้อากาศ</p> <ul style="list-style-type: none"> <li>- ถังดักไขมัน ปริมาตรกักเก็บ 36 ลิตร/ถัง โดยติดตั้งไว้จำนวน 1 ถัง / 1 หลัง</li> <li>- ถังบำบัดน้ำเสีย เป็นระบบเกรอะ-กรองไร้อากาศ</li> </ul> <p>1.2 อาคารศูนย์ชุมชนและโรงเรียนอนุบาล กำหนดให้ใช้ระบบบำบัดน้ำเสียแบบเกรอะ-กรองเติมอากาศ หรือระบบอื่นที่มี ประสิทธิภาพ เทียบเท่าจำนวน 1 ชุด/บ้าน (หรือแปลง) เพื่อ บำบัดน้ำเสียให้ได้ค่ามาตรฐานคุณภาพน้ำเสีย ให้ได้ค่ามาตรฐานคุณภาพน้ำเสีย และให้ได้ค่า มาตรฐานคุณภาพน้ำทิ้ง</p> | - | - | |
