ผลการปฏิบัติตาม  
มาตรการติดตามตรวจสอบผลกระทบสิ่งแวดล้อม

บริษัท คอนสตรัคชั่น เซอร์วิสพลัส จำกัด ได้ดำเนินการตรวจสอบการปฏิบัติตาม มาตรการติดตามตรวจสอบผลกระทบสิ่งแวดล้อม ระยะดำเนินการ โครงการ Siam Oriental Plaza ของบริษัท วอร์เรย์ โฮลดิ้งส์ จำกัด ในด้านต่างๆ ได้แก่ สภาพภูมิประเทศ คุณภาพอากาศ คลื่นวิทยุและโทรทัศน์ การใช้น้ำ การบำบัดน้ำเสียและสิ่งปฏิกูล การระบายน้ำ การจัดการมูลฝอย การใช้ไฟฟ้า การคมนาคม ระบบป้องกันอัคคีภัย ระบบระบายอากาศ เศรษฐกิจและสังคม อาชีวอนามัยและความปลอดภัย สาธารณสุขและสุขภาพ สุนทรียภาพและทัศนียภาพ

ผลการติดตามตรวจสอบผลกระทบสิ่งแวดล้อม ระยะดำเนินการ โครงการ Siam Oriental Plaza ของบริษัท วอร์เรย์ โฮลดิ้งส์ จำกัด ในระหว่างเดือนมกราคม ถึง มิถุนายน 2567 แสดงดังตารางที่ 3.2-1

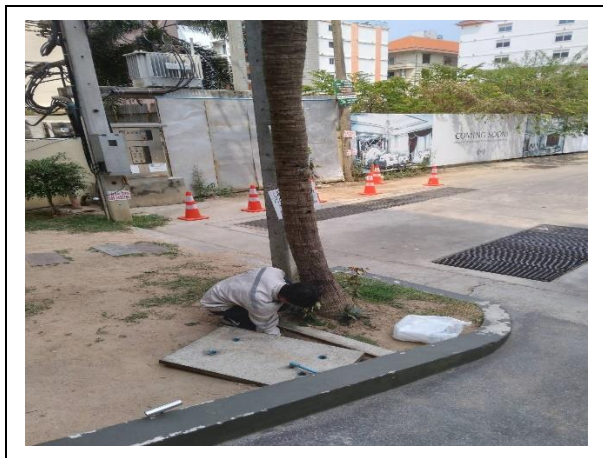
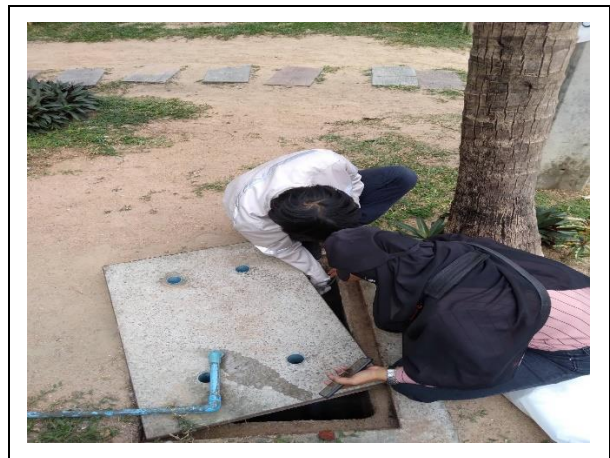
รูปที่ 3.3.1-1 แสดงการเก็บตัวอย่างน้ำบ่อบำบัดน้ำเสีย
