### บทที่ 3

## การปฏิบัติตามมาตรการป้องกันและแก้ไขผลกระทบสิ่งแวดล้อม

### 3.1 ผลการปฏิบัติตามมาตรการป้องกันและแก้ไขผลกระทบสิ่งแวดล้อม

ตารางที่ 3.1-1 สรุปผลการปฏิบัติตามมาตรการป้องกันและแก้ไขผลกระทบสิ่งแวดล้อมโครงการ รอยัล มณียา ทาวเวอร์ (ระยะดำเนินการ)

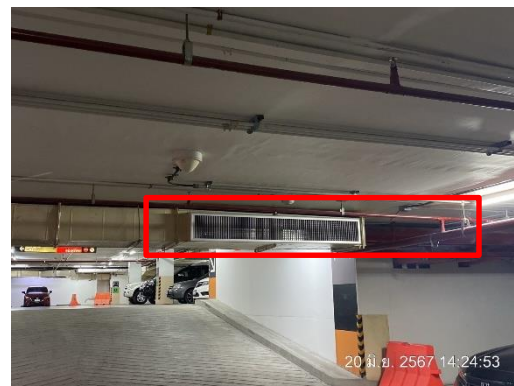
ภาพที่ 6 ระบบระบายอากาศบริเวณชั้นใต้ดิน

| องค์ประกอบทางสิ่งแวดล้อม<br>และคุณค่าต่างๆ | มาตรการป้องกันและแก้ไขผลกระทบสิ่งแวดล้อม | รายละเอียดการปฏิบัติตามมาตรการฯ | ปัญหา/อุปสรรค<br>และการแก้ไข | เอกสารอ้างอิง<br>รูปภาพหรือเอกสาร |
|---|---|---|---|---|
| 3.5 ระบบระบายอากาศ | <ul style="list-style-type: none"> <li>ติดตั้งพัดลมระบายอากาศให้มีอัตราการระบายอากาศตามหลักเกณฑ์ที่กำหนดไว้ในกฎกระทรวงฉบับที่ 33 (พ.ศ. 2535) และกฎกระทรวงฉบับที่ 50 (พ.ศ. 2540) ออกตามความในพระราชบัญญัติควบคุมอาคาร พ.ศ. 2522 และข้อบัญญัติกรุงเทพมหานคร เรื่อง ควบคุมอาคาร พ.ศ. 2544</li> </ul> | -โครงการจัดให้มีการติดตั้งพัดลมระบายอากาศบริเวณชั้นใต้ดินของอาคารเพื่อให้เกิดการถ่ายเทของอากาศและความร้อนออกจากบริเวณชั้นใต้ดิน | - | - ดังภาพที่ 6 |
| | <ul style="list-style-type: none"> <li>ติดตั้งพัดลมระบายอากาศบริเวณชั้นใต้ดิน LL0-LL4 ของอาคาร ซึ่งมีการใช้ประโยชน์เป็นพื้นที่จอดรถและห้องเครื่อง เพื่อให้เกิดการถ่ายเทของอากาศและความร้อนออกจากบริเวณชั้นใต้ดินดังกล่าว โดยออกแบบให้มีอัตราการระบายอากาศ 6 เท่าของปริมาตรห้องใน 1 ชั่วโมง</li> </ul> | -โครงการจัดให้มีการติดตั้งพัดลมระบายอากาศบริเวณชั้นใต้ดินของอาคารเพื่อให้เกิดการถ่ายเทของอากาศและความร้อนออกจากบริเวณชั้นใต้ดิน | - | - ดังภาพที่ 6 |

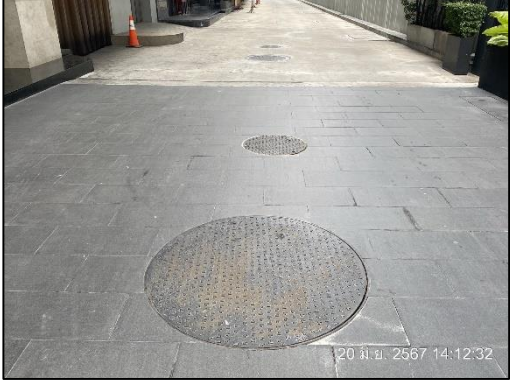
ภาพที่ 8 ระบบบำบัดน้ำเสีย

| องค์ประกอบทางสิ่งแวดล้อมและคุณค่าต่างๆ | มาตรการป้องกันและแก้ไขผลกระทบสิ่งแวดล้อม | รายละเอียดการปฏิบัติตามมาตรการฯ | ปัญหา/อุปสรรคและการแก้ไข | เอกสารอ้างอิงรูปภาพหรือเอกสาร |
|---|---|---|---|---|
| 3.2 การจัดการน้ำเสียและสิ่งปฏิกูล | - จัดให้มีระบบบำบัดน้ำเสียซึ่งเป็นระบบตะกอนเร่งแบบเติมอากาศ เพื่อบำบัดน้ำเสียที่เกิดขึ้นจากการดำเนินการของโครงการ โดยระบบดังกล่าวจะต้องสามารถบำบัดน้ำเสียได้ไม่น้อยกว่า 280 ลบ.ม./วัน และลดค่าบีโอดีและของแข็งแขวนลอยในน้ำเสียให้เหลือค่าบีโอดี 20 มก./ล. และของแข็งแขวนลอย 30 มก./ล. ตามลำดับ | - โครงการจัดให้มีระบบบำบัดน้ำเสียเพื่อรองรับน้ำเสียที่เกิดขึ้นจากการใช้น้ำในโครงการก่อนปล่อยออกสู่สาธารณะ | - | - ดังภาพที่ 8 |
| | - ติดตั้งบ่อดักไขมันปริมาตร 350 ลบ.ม.เพื่อกำจัดไขมันในน้ำเสีย ก่อนที่จะเข้าสู่ระบบบำบัดน้ำเสีย | - โครงการได้จัดให้มีการติดตั้งบ่อดักไขมันเพื่อกำจัดไขมันในน้ำเสีย ก่อนที่จะเข้าสู่ระบบบำบัดน้ำเสีย | - | - ดังภาพที่ 8 |

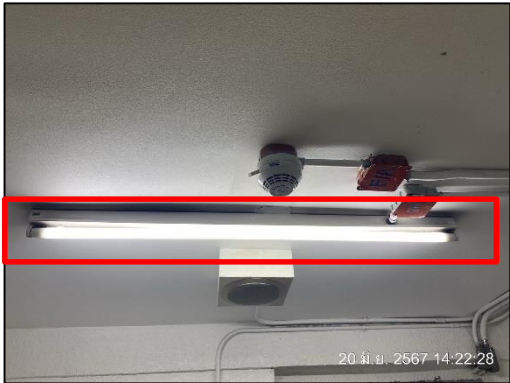
| <p>ภาพที่ 10 เจ้าหน้าที่รักษาความปลอดภัย</p> | <p>ภาพที่ 11 ไฟฟ้าส่องสว่างแบบใช้หลอดประหยัดพลังงาน</p> |

| องค์ประกอบทางสิ่งแวดล้อม<br>และคุณค่าต่างๆ | มาตรการป้องกันและแก้ไขผลกระทบสิ่งแวดล้อม | รายละเอียดการปฏิบัติตามมาตรการฯ | ปัญหา/อุปสรรค<br>และการแก้ไข | เอกสารอ้างอิง<br>รูปภาพหรือเอกสาร |
|---|---|---|---|---|
| 3.6 การใช้ไฟฟ้า (ต่อ) | <ul style="list-style-type: none"> <li>เลือกใช้วัสดุก่อสร้างอาคารที่มีค่าการถ่ายเทความร้อนรวมของผนังด้านนอกของอาคารไม่เกิน 45 วัตต์ต่อตร.ม. ของผนังด้านนอก</li> <li>พิจารณาเลือกใช้อุปกรณ์ไฟฟ้าสำหรับใช้ส่องสว่างบริเวณชั้นพักอาศัย และสำนักงาน ที่มีกำลังไฟฟ้าไม่เกิน 16 วัตต์ต่อตร.ม. ของพื้นที่ใช้งาน สำหรับพื้นที่ร้านค้าจะเลือกใช้อุปกรณ์ไฟฟ้าที่มีกำลังไฟฟ้าไม่เกิน 23 วัตต์ต่อตร.ม.ของพื้นที่ใช้งาน</li> <li>พิจารณาเลือกใช้เครื่องปรับอากาศที่มีค่าพลังงานไฟฟ้าต่อต้นความเย็นให้สอดคล้องกับข้อกำหนดที่ระบุไว้ในกำหนดการ พ.ศ. 2538 ออกตามความในพระราชบัญญัติการส่งเสริมการอนุรักษ์พลังงาน พ.ศ. 2535</li> <li>เลือกใช้อุปกรณ์ไฟฟ้าขนาดประหยัดพลังงาน เช่น เครื่องปรับอากาศประสิทธิภาพสูง (แอร์เบอร์ 5) และหลอดไฟฟ้าแบบประหยัดไฟ เป็นต้น</li> </ul> | <p>- โครงการได้เลือกใช้วัสดุก่อสร้างอาคารที่มีค่าการถ่ายเทความร้อนรวมของผนังด้านนอกของอาคารตามมาตรการที่กำหนด</p> <p>- โครงการได้เลือกใช้อุปกรณ์ไฟฟ้าสำหรับใช้ส่องสว่างบริเวณชั้นพักอาศัย และสำนักงาน ที่มีกำลังไฟฟ้าเป็นไปตามมาตรการที่กำหนด</p> <p>- โครงการได้เลือกใช้เครื่องปรับอากาศที่มีค่าพลังงานไฟฟ้าต่อต้นความเย็นให้สอดคล้องกับข้อกำหนดตามมาตรการที่กำหนด</p> <p>- โครงการได้เลือกใช้อุปกรณ์ไฟฟ้าแบบประหยัดพลังงานตามมาตรการที่กำหนด</p> | -<br><br>-<br><br>-<br><br>- | - ดังภาพที่ 39<br><br>-<br><br>-<br><br>- ดังภาพที่ 11 และภาพที่ 38 |

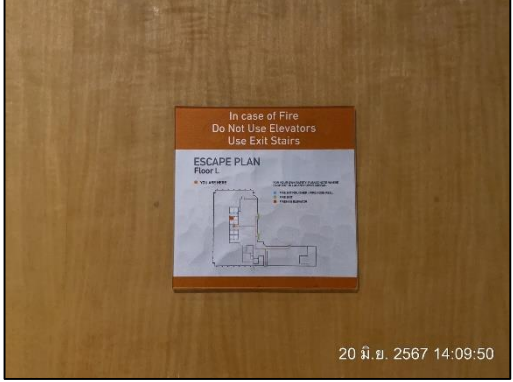
| <p>ภาพที่ 18 ไฟฟ้าสำรองฉุกเฉิน</p> | <p>ภาพที่ 19 ผังแสดงอุปกรณ์ป้องกันอัคคีภัย<br/>และเส้นทางหนีไฟ</p> |

| องค์ประกอบทางสิ่งแวดล้อม<br>และคุณค่าต่างๆ | มาตรการป้องกันและแก้ไขผลกระทบสิ่งแวดล้อม | รายละเอียดการปฏิบัติตามมาตรการฯ | ปัญหา/อุปสรรค<br>และการแก้ไข | เอกสารอ้างอิง<br>รูปภาพหรือเอกสาร |
|---|---|---|---|---|
| 3.7 การป้องกันอัคคีภัย (ต่อ) | <ul style="list-style-type: none"> <li>ติดตั้งหัวกระจายน้ำทุกชั้น ซึ่งทำงานทันทีที่เกิดเพลิงไหม้</li> <li>จัดให้มีถนนโดยรอบพื้นที่อาคารกว้างอย่างน้อย 6 เมตร สำหรับให้รถดับเพลิงเข้า-ออกได้สะดวก</li> <li>กำหนดจุดรวมพลภายนอกอาคารไว้ด้านทิศตะวันออกเฉียงเหนือ</li> <li>จัดเตรียมป้ายแสดงข้อปฏิบัติเมื่อเกิดเหตุเพลิงไหม้ หมายเลขโทรศัพท์ในการแจ้งเหตุเพลิงไหม้ แผนผังแสดงตำแหน่งของอุปกรณ์ดับเพลิง บันไดหนีไฟ เส้นทางอพยพ และจุดรวมพลในแต่ละชั้น และนำไปติดตั้งไว้ตามชั้นต่างๆของอาคาร บริเวณที่ผู้พักอาศัยสามารถสังเกตเห็นได้ง่ายและชัดเจน</li> <li>จัดให้มีการอบรมความรู้เบื้องต้นเกี่ยวกับการป้องกันอัคคีภัยปีละ 1 ครั้ง ให้กับพนักงานของอาคารและผู้พักอาศัยภายในอาคาร ทั้งนี้การอบรมดังกล่าว จะมีการชี้แจงรายละเอียดเกี่ยวกับการสังเกตควัน ไฟการแยกประเภทของเพลิงการดับไฟโดยใช้อุปกรณ์ดับเพลิงชนิดต่างๆ รวมทั้งข้อปฏิบัติเมื่อเกิดเหตุเพลิงไหม้</li> </ul> | <ul style="list-style-type: none"> <li>โครงการได้ติดตั้งหัวกระจายน้ำดับเพลิงไว้บริเวณภายในอาคาร เพื่อรองรับกรณีเกิดเหตุเพลิงไหม้</li> <li>โครงการได้จัดให้มีถนนรอบพื้นที่โครงการที่มีความกว้างสามารถให้รถดับเพลิงเข้า-ออกได้สะดวก</li> <li>โครงการได้จัดให้มีจุดรวมพลไว้บริเวณภายนอกอาคาร ซึ่งสามารถรองรับจำนวนผู้ใช้งานได้อย่างเพียงพอ</li> <li>โครงการได้จัดให้มีการติดป้ายแสดงข้อปฏิบัติเมื่อเกิดเหตุเพลิงไหม้ พร้อมทั้งแผนผังแสดงตำแหน่งของอุปกรณ์ดับเพลิง บันไดหนีไฟเส้นทางอพยพ และจุดรวมพลในแต่ละชั้นของอาคารเพื่อให้ผู้ใช้อาคารสามารถมองเห็นได้อย่างชัดเจน</li> <li>โครงการมีแผนซ้อมอพยพหนีไฟในรอบระหว่างเดือนกรกฎาคม-ธันวาคม 2567 ทั้งนี้หากโครงการดำเนินการแล้วเสร็จโครงการจะรายงานผลการปฏิบัติในรายงานฉบับถัดไป</li> </ul> | <ul style="list-style-type: none"> <li>-</li> <li>-</li> <li>-</li> <li>-</li> <li>-</li> </ul> | <ul style="list-style-type: none"> <li>- ดังภาพที่ 20</li> <li>- ดังภาพที่ 35</li> <li>- ดังภาพที่ 37</li> <li>- ดังภาพที่ 19</li> <li>-</li> </ul> |

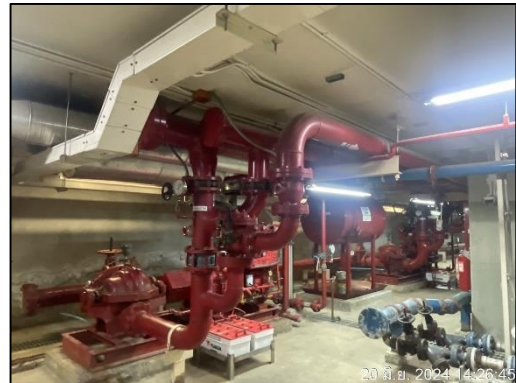
ภาพที่ 24 เครื่องสูบน้ำดับเพลิง

| องค์ประกอบทางสิ่งแวดล้อม<br>และคุณค่าต่างๆ | มาตรการป้องกันและแก้ไขผลกระทบสิ่งแวดล้อม | รายละเอียดการปฏิบัติตามมาตรการฯ | ปัญหา/อุปสรรค<br>และการแก้ไข | เอกสารอ้างอิง<br>รูปภาพหรือเอกสาร |
|---|---|---|---|---|
| 3.7 การป้องกันอัคคีภัย | <ul style="list-style-type: none"> <li>จัดให้มีระบบป้องกันอัคคีภัยอย่างเพียงพอ และครอบคลุมทั่วบริเวณพื้นที่โครงการ การติดตั้งระบบป้องกันอัคคีภัยดังกล่าวต้องเป็นไปตามหลักเกณฑ์และสอดคล้องกับกฎหมายที่เกี่ยวข้อง เพื่อให้มั่นใจว่าระบบจะสามารถทำหน้าที่ป้องกันและระงับเหตุอัคคีภัยได้อย่างมีประสิทธิภาพ</li> <li>ติดตั้งระบบสัญญาณแจ้งเหตุเพลิงไหม้ซึ่งประกอบด้วยระบบการควบคุมแจ้งเหตุเพลิงไหม้ อุปกรณ์แจ้งเหตุและตรวจจับสัญญาณ และระบบเตือนภัย</li> <li>จัดให้มีเครื่องสูบน้ำดับเพลิงจำนวน 2 ชุด ขนาด 750 และ 1500 GPM ซึ่งจะสูบน้ำเข้าสู่ระบบท่อขึ้นของโครงการ</li> </ul> | <ul style="list-style-type: none"> <li>- โครงการได้จัดให้มีการติดตั้งระบบป้องกันอัคคีภัยที่เป็นไปตามหลักเกณฑ์และสอดคล้องกับกฎหมาย ทั่วทั้งบริเวณอาคาร พร้อมทั้งจัดให้มีเจ้าหน้าที่คอยตรวจสอบอุปกรณ์ให้พร้อมใช้งานตลอดเวลา</li> <li>- โครงการได้จัดให้มีการติดตั้งสัญญาณแจ้งเหตุเพลิงไหม้ ทั่วทั้งบริเวณอาคาร พร้อมทั้งจัดให้มีเจ้าหน้าที่คอยตรวจสอบอุปกรณ์ให้พร้อมใช้งานตลอดเวลา</li> <li>- โครงการจัดให้มีเครื่องสูบน้ำดับเพลิงไว้บริเวณอาคารเพื่อรองรับกรณีเหตุฉุกเฉิน</li> </ul> | <ul style="list-style-type: none"> <li>-</li> <li>-</li> <li>-</li> </ul> | <ul style="list-style-type: none"> <li>- ดังภาพที่ 12-20,31 และภาคผนวกที่ 10</li> <li>- ดังภาพที่ 16-17,31 และภาคผนวกที่ 10</li> <li>- ดังภาพที่ 24</li> </ul> |

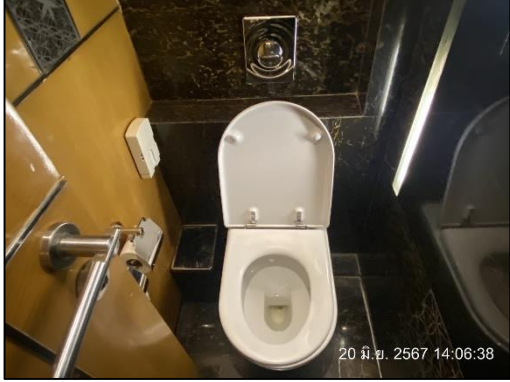
| <p>ภาพที่ 27 เครื่องปรับอากาศในห้องพักรมูลฝอย</p> | <p>ภาพที่ 28 สุขภัณฑ์ประหยัคน้ำ</p> |

| องค์ประกอบทางสิ่งแวดล้อม<br>และคุณค่าต่างๆ | มาตรการป้องกันและแก้ไขผลกระทบสิ่งแวดล้อม | รายละเอียดการปฏิบัติตามมาตรการฯ | ปัญหา/อุปสรรค<br>และการแก้ไข | เอกสารอ้างอิง<br>รูปภาพหรือเอกสาร |
|---|---|---|---|---|
| 3.1 การใช้น้ำ | <ul style="list-style-type: none"> <li>- พิจารณาเลือกใช้สุขภัณฑ์รุ่นประหยัดน้ำเพื่อเป็นการลดปริมาณการใช้น้ำ</li> <li>- รณรงค์ให้ผู้พักอาศัยใช้น้ำอย่างประหยัด</li> </ul> | <ul style="list-style-type: none"> <li>- โครงการได้เลือกใช้สุขภัณฑ์ประหยัดน้ำในโครงการเพื่อลดปริมาณการใช้น้ำ</li> <li>- โครงการได้ติดป้ายรณรงค์ให้ผู้พักอาศัยในโครงการใช้น้ำอย่างประหยัด</li> </ul> | <ul style="list-style-type: none"> <li>-</li> <li>-</li> </ul> | <ul style="list-style-type: none"> <li>- ดังภาพที่ 28</li> <li>- ดังภาพที่ 7</li> </ul> |

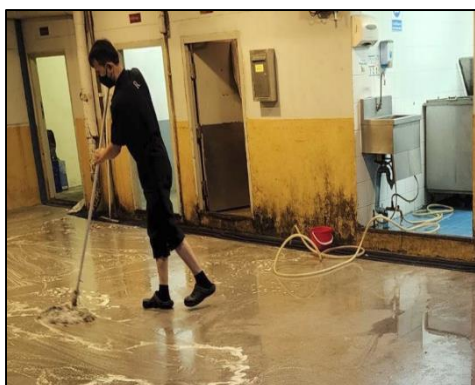
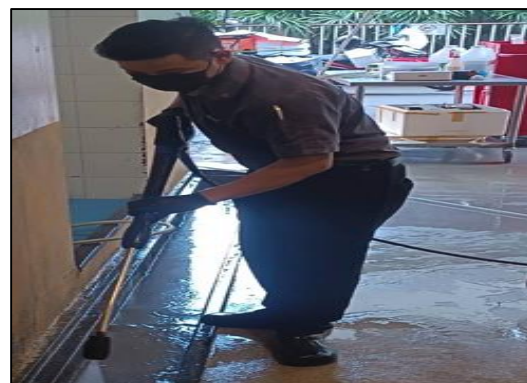
ภาพที่ 39 กิจกรรมทำความสะอาดห้องพัสดุฝอย

| องค์ประกอบทางสิ่งแวดล้อม<br>และคุณค่าต่างๆ | มาตรการป้องกันและแก้ไขผลกระทบสิ่งแวดล้อม | รายละเอียดการปฏิบัติตามมาตรการฯ | ปัญหา/อุปสรรค<br>และการแก้ไข | เอกสารอ้างอิง<br>รูปภาพหรือเอกสาร |
|---|---|---|---|---|
| | <ul style="list-style-type: none"> <li>จัดให้มีระบบการจัดการมูลฝอยที่มีประสิทธิภาพเพื่อให้รถเก็บขนขยะของสำนักงานเขตฯมารับมูลฝอยได้โดยสะดวก</li> </ul> | - โครงการได้จัดให้มีพื้นที่สำหรับพักมูลฝอยเพื่อรอหน่วยงานที่เกี่ยวข้องเข้ามาเก็บขนมูลฝอยออกไปกำจัดอย่างถูกวิธี | - | - ดังภาพที่ 39 |
| | <ul style="list-style-type: none"> <li>ทำความสะอาดห้องเก็บขยะและอุปกรณ์ต่างๆเป็นประจำ หลังจากที่มีการจัดเก็บขยะโดยสำนักงานเขตฯ</li> </ul> | - โครงการจัดให้มีเจ้าหน้าที่คอยทำความสะอาดห้องพักมูลฝอยเป็นประจำเพื่อป้องกันการสะสมของเชื้อโรค | - | - ดังภาพที่ 39 |

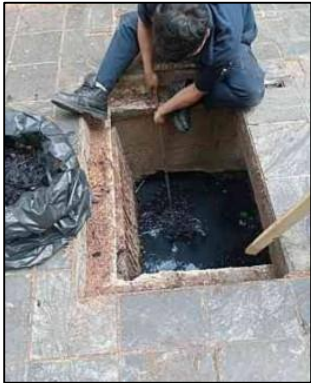
| <p>ภาพที่ 42 กิจกรรมขุดลอกท่อระบายน้ำ</p> | <p>ภาพที่ 43 ตะแกรงคัดขยะบริเวณบ่อพักน้ำ</p> |

| องค์ประกอบทางสิ่งแวดล้อม<br>และคุณค่าต่างๆ | มาตรการป้องกันและแก้ไขผลกระทบสิ่งแวดล้อม | รายละเอียดการปฏิบัติตามมาตรการฯ | ปัญหา/อุปสรรค<br>และการแก้ไข | เอกสารอ้างอิง<br>รูปภาพหรือเอกสาร |
|---|---|---|---|---|
| 3.3 การระบายน้ำและการ<br>ป้องกันน้ำท่วม (ต่อ) | <ul style="list-style-type: none"> <li>ควบคุมอัตราการระบายน้ำออกจากบ่อให้ไม่เกิน 0.066 ลบ.ม./วินาที ซึ่งเป็นอัตราการระบายน้ำจากพื้นที่ก่อนที่จะมีการพัฒนาพื้นที่</li> <li>ตรวจสอบบ่อหนึ่งน้ำอย่างสม่ำเสมอ หากพบว่ามีน้ำขังต้องทำการสูบน้ำออกเพื่อให้มีประสิทธิภาพสูงสุดตลอดเวลา คือสามารถรองรับน้ำฝนและน้ำทิ้งจากโครงการได้ตามความจุสูงสุดของบ่อ</li> <li>ดูแลและบำรุงรักษาเครื่องสูบน้ำให้อยู่ในสภาพดี และสามารถทำงานได้อย่างมีประสิทธิภาพอยู่เสมอ</li> <li>ติดตั้งตะแกรงดักขยะบริเวณจุดที่ระบายน้ำออกภายนอกโครงการทุกจุด พร้อมทั้งดูแลให้มีการกำจัดขยะออกเป็นประจำ</li> <li>มีการตรวจสอบสภาพของระบบระบายน้ำภายในโครงการอย่างสม่ำเสมอและทำการขุดลอกท่อระบายน้ำในบริเวณโครงการเป็นประจำ อย่างน้อยปีละ 1 ครั้ง</li> </ul> | <ul style="list-style-type: none"> <li>โครงการปฏิบัติตามมาตรการที่กำหนด โดยจัดให้มีช่วงของโครงการคอยควบคุมอัตราการระบายน้ำออกจากบ่อให้ไม่เกินที่มาตรการกำหนด</li> <li>โครงการจัดให้มีเจ้าหน้าที่คอยตรวจสอบบ่อหนึ่งน้ำอย่างสม่ำเสมอ เพื่อให้มีประสิทธิภาพ และสามารถรองรับน้ำฝนและน้ำทิ้งจากโครงการได้ตามความจุสูงสุดของบ่อ</li> <li>โครงการจัดให้มีเจ้าหน้าที่คอยดูแลและบำรุงรักษาเครื่องสูบน้ำให้อยู่ในสภาพดี และสามารถทำงานได้อย่างมีประสิทธิภาพอยู่เสมอ</li> <li>โครงการจัดให้มีการติดตั้งตะแกรงดักขยะบริเวณจุดที่ระบายน้ำออกภายนอกโครงการทุกจุด พร้อมทั้งดูแลให้มีการกำจัดขยะออกเป็นประจำ</li> <li>โครงการจัดให้มีการตรวจสอบสภาพของระบบระบายน้ำภายในโครงการอย่างสม่ำเสมอ พร้อมทั้งจัดให้มีกิจกรรมการขุดลอกท่อระบายน้ำเป็นประจำ</li> </ul> | <ul style="list-style-type: none"> <li>-</li> <li>-</li> <li>-</li> <li>-</li> <li>-</li> </ul> | <ul style="list-style-type: none"> <li>- ดังภาพที่ 21</li> <li>- ดังภาพที่ 44</li> <li>- ดังภาพผนวกที่ 6</li> <li>- ดังภาพที่ 43</li> <li>- ดังภาพที่ 42</li> </ul> |

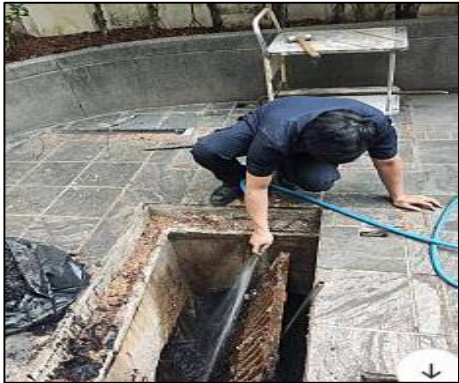
| องค์ประกอบทางสิ่งแวดล้อมและคุณค่าต่างๆ | มาตรการป้องกันและแก้ไขผลกระทบสิ่งแวดล้อม | รายละเอียดการปฏิบัติตามมาตรการฯ | ปัญหา/อุปสรรคและการแก้ไข | เอกสารอ้างอิงรูปภาพหรือเอกสาร |
|---|---|---|---|---|
| | - ติดตั้งตะแกรงดักเศษอาหาร และวัสดุที่มีขนาดใหญ่เพื่อลดปริมาณความสกปรกของน้ำเสียที่จะเข้าสู่ระบบบำบัดน้ำเสีย | - โครงการจัดให้มีตะแกรงดักขยะเพื่อดักเศษอาหาร และเศษขยะต่างๆเพื่อลดปริมาณความสกปรกของน้ำเสียที่จะเข้าสู่ระบบบำบัดน้ำเสีย | - | - ดังภาพที่ 43 |
