5. ผลการดำเนินการตามมาตรการป้องกันและแก้ไขผลกระทบสิ่งแวดล้อม
ตารางที่ 5 เปรียบเทียบมาตรการป้องกันและแก้ไขผลกระทบสิ่งแวดล้อมที่กำหนดไว้ในรายงานการวิเคราะห์ผลกระทบสิ่งแวดล้อม
โครงการ DOLCE LASALLE ระยะเปิดดำเนินการ

แบบ ตต.3

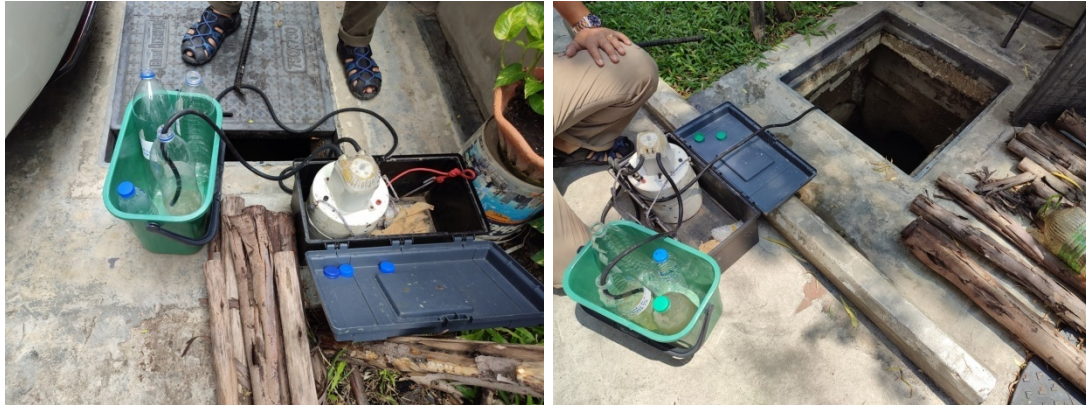
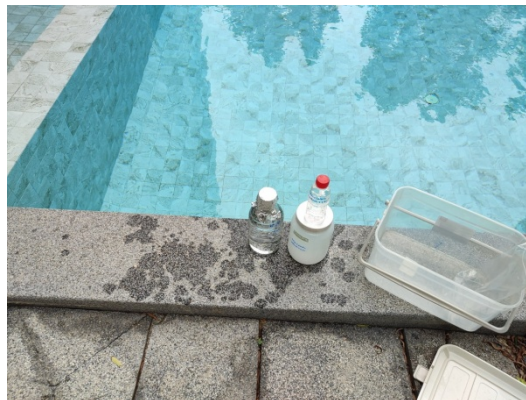
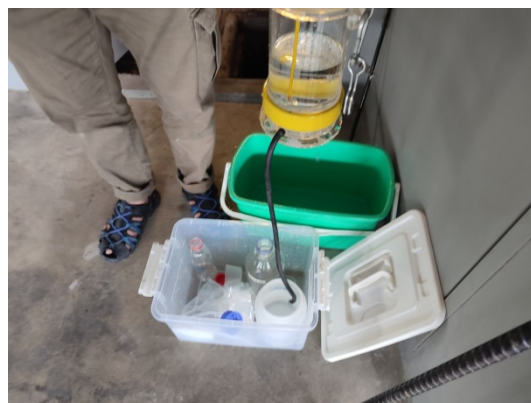
ภาพที่ 5 การเก็บตัวอย่างน้ำ

จุดเก็บตัวอย่างน้ำที่บ่อตรวจคุณภาพน้ำทิ้ง โดย Sampling Pump

เก็บตัวอย่างน้ำสระว่ายน้ำ

เก็บตัวอย่างน้ำใช้ที่ถังสำรองน้ำใต้ดิน

(5) สูบกากตะกอนออกจากระบบบำบัดน้ำเสียอย่างน้อย 1 เดือน/ครั้ง	สูบตะกอนไว้แล้ว	-	ภาพที่ 4-39
มาตรการติดตามตรวจสอบผลกระทบสิ่งแวดล้อม			
<p>(1) ตรวจสอบคุณภาพน้ำทั้งก่อนปล่อยลงสู่ท่อระบายน้ำสาธารณะ</p> <p><u>สถานที่ตรวจสอบ</u></p> <ul style="list-style-type: none"> - จุดรวบรวมน้ำเสียเข้าระบบบำบัดน้ำเสีย - จุดระบายน้ำออกจากระบบบำบัดน้ำเสีย - บริเวณบ่อตรวจวัดคุณภาพน้ำทั้งก่อนลงสู่ท่อระบายน้ำสาธารณะ <p><u>ดัชนีตรวจสอบคุณภาพน้ำทั้ง</u></p> <ul style="list-style-type: none"> - ความเป็นกรด-ด่าง (pH) - บีโอดี (BOD) - สารแขวนลอย (Suspended Solids) - ซัลไฟด์ (Sulfide) - สารที่ละลายได้ทั้งหมด (Total Dissolved Solids) - ตะกอนหนัก (Settleable Solids) 	ตรวจสอบคุณภาพน้ำในเดือน มีนาคม , พฤษภาคม และมิถุนายน 2567	-	ภาพที่ 5

(11) จัดให้มีการเติมอากาศในบ่อตรวจวัดคุณภาพน้ำทั้งก่อนปล่อยออกสู่สาธารณะและฝายบ่อเป็นตะแกรงที่สามารถมองเห็นน้ำภายในบ่อได้	เติมอากาศที่บ่อเติมอากาศไว้เสมอ และน้ำก่อนปล่อยออกสู่ระบายน้ำไม่มีฝายตะแกรงเหล็ก จัดทำเป็นฝายกลมทำด้วยเหล็กหล่อ	-	ภาพที่ 4-12
มาตรการติดตามตรวจสอบผลกระทบสิ่งแวดล้อม			
<p>(1) ตรวจสอบคุณภาพน้ำทั้งก่อนปล่อยลงสู่ที่ระบายน้ำสาธารณะ</p> <p><u>สถานที่ตรวจสอบ</u></p> <ul style="list-style-type: none"> - บริเวณบ่อตรวจวัดคุณภาพน้ำทั้งก่อนปล่อยลงสู่ที่ระบายน้ำสาธารณะ <p><u>ดัชนีตรวจสอบคุณภาพน้ำทั้ง</u></p> <ul style="list-style-type: none"> - ความเป็นกรด-ด่าง (pH) - บีโอดี (BOD) - สารแขวนลอย (Suspended Solids) - ซัลไฟด์ (Sulfide) - สารที่ละลายได้ทั้งหมด (Total Dissolved Solids) - ตะกอนหนัก (Settleable Solids) - น้ำมันและไขมัน (Fat Oil&Grease) - ทีเคเอ็น (TKN) - แบคทีเรียกลุ่มโคลิฟอร์มทั้งหมด (Total Coliform Bacteria) - แบคทีเรียกลุ่มฟีคอลโคลิฟอร์ม (Fecal Coliform Bacteria) <p><u>ความถี่ในการตรวจสอบ</u></p> <ul style="list-style-type: none"> - เดือนละ 1 ครั้ง ตลอดระยะดำเนินการ การส่งผลการตรวจวัดให้กับสำนักงานนโยบายและแผนทรัพยากรธรรมชาติและสิ่งแวดล้อม (สผ.) และสำนักงานเขตบางนา 	ตรวจสอบคุณภาพน้ำที่บ่อตรวจคุณภาพน้ำทั้งเดือน เดือน มีนาคม , พฤษภาคม และมิถุนายน 2567	-	ภาพที่ 5
