ผลการปฏิบัติตามมาตรการป้องกันและแก้ไขผลกระทบสิ่งแวดล้อม

รายละเอียดผลการปฏิบัติตามมาตรการป้องกันและแก้ไขผลกระทบสิ่งแวดล้อม ระยะดำเนินการ
ของโครงการโรงงานหลอมและรีดเหล็ก (ส่วนขยาย) (ระยะดำเนินการ) ของบริษัท เหล็กทรัพย์ จำกัด
ระหว่างเดือนมกราคม-มิถุนายน 2567 สามารถพิจารณารายละเอียดได้ดังนี้

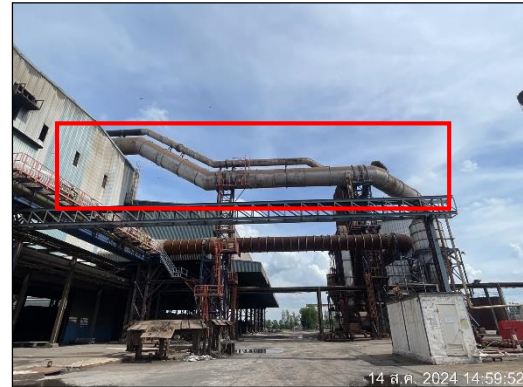
ภาพที่ 1 การติดตั้งระบบ Primary Fume Exhausting

2. คุณภาพอากาศ	- ควบคุมการฟุ้งกระจายของฝุ่นและเขม่าควันที่เกิดจากการหลอมเหล็กโดยทำการติดตั้งระบบ Primary Fume Exhausting และระบบ Secondary Fume Exhausting เพื่อทำการรวบรวมมลพิษทางอากาศจากกิจกรรมการหลอมและปรับปรุงคุณภาพน้ำเหล็กไปยังระบบบำบัดมลพิษทางอากาศชนิดถุงกรอง (Bag Filter) ที่มีประสิทธิภาพในการบำบัดร้อยละ 95 ก่อนระบายออกสู่บรรยากาศ	- โครงการได้ดำเนินการติดตั้งระบบ Primary Fume Exhausting และระบบ Secondary Fume Exhausting เพื่อทำการรวบรวมมลพิษทางอากาศจากกิจกรรมการหลอมและปรับปรุงคุณภาพน้ำเหล็กไปยังระบบบำบัดมลพิษทางอากาศชนิดถุงกรอง (Bag Filter) ก่อนระบายออกสู่บรรยากาศ	-	- ดังภาพที่ 1 และภาพที่ 2

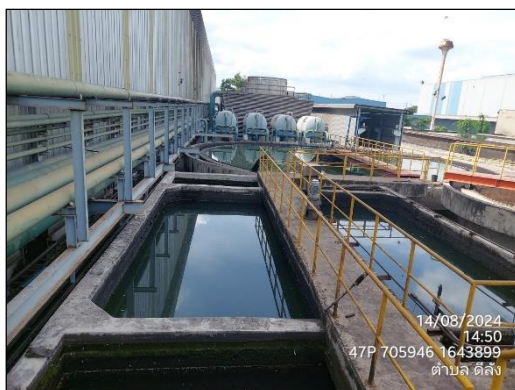
ภาพที่ 16 บ่อพักน้ำทิ้งขนาด 100 ลูกบาศก์เมตร

4. คุณภาพน้ำ(ต่อ)	<p>- ทำการรวบรวมน้ำทิ้งหลังการบำบัดจากระบบบำบัดน้ำเสียสำเร็จรูปจากอาคารสำนักงาน บ้านพักพนักงาน และโรงอาหารไปยังบ่อบำบัดน้ำทิ้งขนาด 100 ลูกบาศก์เมตร โดยน้ำทิ้งที่มีค่าอยู่ในเกณฑ์มาตรฐานจะนำกลับไปใช้ในการรดน้ำพื้นที่สีเขียวภายในพื้นที่โครงการทั้งหมด</p> <p>- น้ำที่ผ่านการระบายความร้อนเครื่องจักรจากโรงรีดเหล็กเส้นเสริมคอนกรีตและเหล็กรูปพรรณทั้งหมดและน้ำล้างย้อนถังกรองทราย ต้องผ่านขั้นตอนการลดปริมาณน้ำมันและตะกอนจากระบบดักน้ำมันและกรองทรายที่ติดตั้ง จำนวน 2 ชุด เพื่อทำการบำบัดน้ำเสียของแต่ละโรงงานความสามารถในการบำบัดน้ำเสียในอัตรา 1,351 และ 2,000 ลูกบาศก์เมตร/วัน และทำการหมุนเวียนใช้ในระบบโดยไม่ระบายไปยังบ่อบำบัดน้ำ หากกรณีระบบบำบัดชำรุดหรือขัดข้องต้องทำการซ่อมแซมแก้ไขให้อยู่ในสภาพพร้อมใช้งานก่อนทำการรีดเหล็กต่อไป</p>	<p>- โครงการได้ปฏิบัติตามมาตรการอย่างเคร่งครัด โดยโครงการรวบรวมน้ำทิ้งหลังการบำบัดจากระบบบำบัดน้ำเสียสำเร็จรูปจากอาคารสำนักงาน บ้านพักพนักงาน และโรงอาหารไปยังบ่อบำบัดน้ำทิ้งขนาด 100 ลูกบาศก์เมตร ทั้งนี้ โครงการได้มีการตรวจวิเคราะห์คุณภาพน้ำทิ้ง บริเวณบ่อบำบัดน้ำทิ้งขนาด 100 ลูกบาศก์เมตร วันที่ 16 กรกฎาคม 2567 พบว่า ผลการตรวจวิเคราะห์มีค่าเป็นไปตามเกณฑ์มาตรฐาน ทั้งนี้ น้ำทิ้งบริเวณดังกล่าวไม่ได้มีการระบายออกนอกพื้นที่โครงการ</p> <p>- โครงการได้ปฏิบัติตามมาตรการอย่างเคร่งครัด โดยน้ำที่ผ่านการระบายความร้อนเครื่องจักรจากโรงรีดเหล็กเส้นเสริมคอนกรีต และเหล็กรูปพรรณทั้งหมด และน้ำล้างย้อนถังกรองทรายจะผ่านขั้นตอนการลดปริมาณน้ำมันและตะกอนจากระบบดักน้ำมันและกรองทรายที่ติดตั้ง จำนวน 2 ชุด และทำการหมุนเวียนใช้ในระบบโดยไม่ระบายไปยังบ่อบำบัดน้ำ หากกรณีระบบบำบัดชำรุดหรือขัดข้องต้องทำการซ่อมแซมแก้ไขให้อยู่ในสภาพพร้อมใช้งานก่อนทำการรีดเหล็กต่อไป</p>	<p>-</p> <p>-</p>	<p>- ดังภาพที่ 16 และภาพผนวกที่ 59</p> <p>- ดังภาพที่ 17</p>

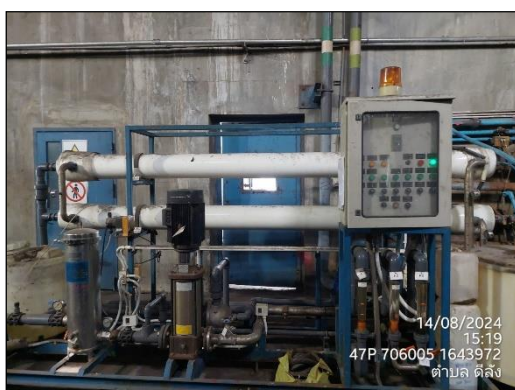
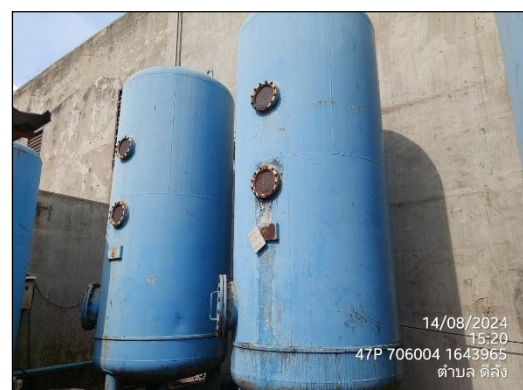
ภาพที่ 17 ระบบดักน้ำมันและกรองทราย

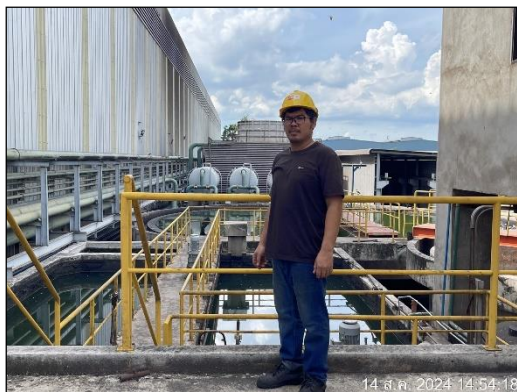
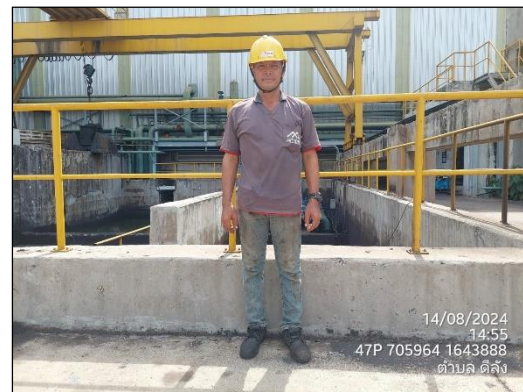
ภาพที่ 20 บ่อดักตะกอน ขนาด 3,000 ลูกบาศก์เมตร

4. คุณภาพน้ำ (ต่อ)	- น้ำทิ้งจากการล้างชิ้นของระบบ Resin และ RO ต้องทำการปรับค่าความเป็นกรด-ด่างให้มีค่าอยู่ใน เกณฑ์มาตรฐานก่อนระบายน้ำทิ้งไปยังบ่อดักตะกอนขนาด 3,000 ลูกบาศก์เมตร	- โครงการมีการตรวจสอบและปรับค่า pH ของน้ำทิ้ง โดยจัดให้มีเจ้าหน้าที่รับผิดชอบดูแลระบบบำบัดน้ำเสียจากการล้าง ชิ้นของระบบ Resin และระบบ RO ให้มีค่าอยู่ในเกณฑ์ มาตรฐานก่อนระบายน้ำทิ้งไปยังบ่อดักตะกอน ขนาด 3,000 ลูกบาศก์เมตร	-	- ดังภาพที่ 18-20

5. การระบายน้ำและการป้องกันน้ำท่วม	- จัดสร้างรางระบายน้ำฝนรอบพื้นที่โครงการและรวบรวมน้ำฝนไม่ปนเปื้อนลงสู่บ่อตกตะกอน ขนาด 3,000 ลูกบาศก์เมตร และบ่อเก็บน้ำ ขนาด 200,000 ลูกบาศก์เมตร ตามลำดับ เพื่อหมุนเวียนกลับมาใช้ในโครงการ โดยห้ามระบายน้ำออกสู่ภายนอกโรงงาน	- โครงการได้ปฏิบัติตามมาตรการอย่างเคร่งครัด โดยโครงการได้จัดให้มีรางระบายน้ำฝนรอบพื้นที่โครงการและรวบรวมน้ำฝนไม่มีการปนเปื้อนลงสู่บ่อตกตะกอน ขนาด 3,000 ลูกบาศก์เมตร และบ่อเก็บน้ำดิบ ขนาด 200,000 ลูกบาศก์เมตร ตามลำดับ เพื่อหมุนเวียนกลับมาใช้ในโครงการตามผังสมดุลการใช้น้ำภายในโครงการทั้งนี้โครงการไม่มีการระบายน้ำออกสู่ภายนอกโรงงานโดยเด็ดขาด	-	- ดังภาพที่ 20, 22-23 และภาคผนวกที่ 19

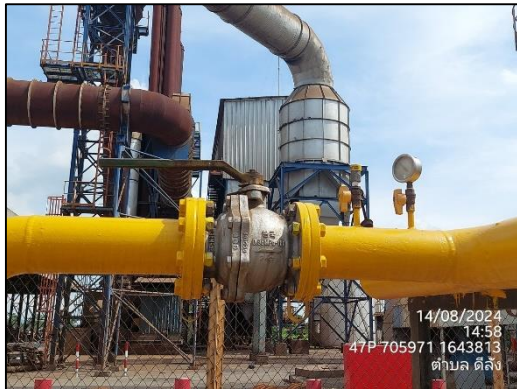
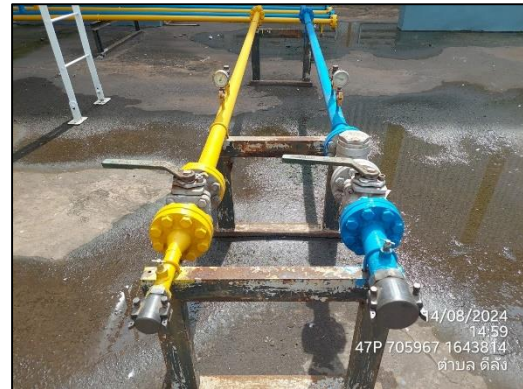
ภาพที่ 41 Safety Valve (LPG) เพื่อระบายความดัน

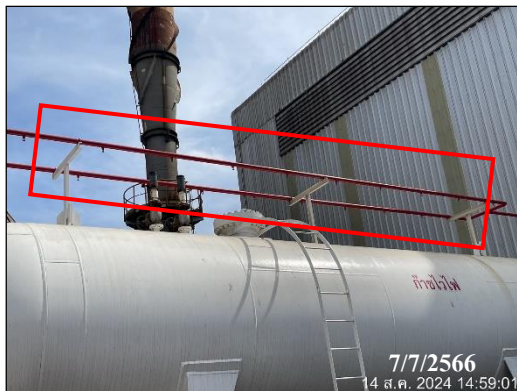
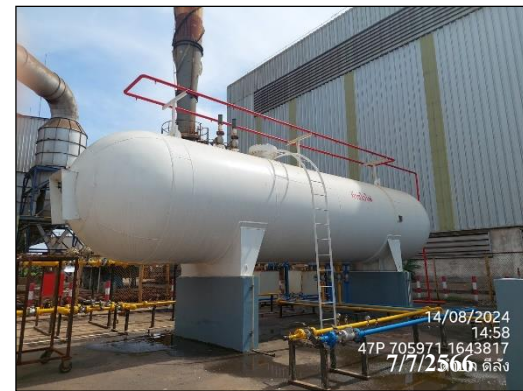
ภาพที่ 41 (ต่อ) Safety Valve (LPG) (ต่อ) เพื่อระบายความดัน
