### บทที่ 3

#### ผลการติดตามตรวจสอบคุณภาพสิ่งแวดล้อม

การติดตามตรวจสอบคุณภาพสิ่งแวดล้อม ของโครงการเดอะ ไพรวีชี จตุจักร (ระยะดำเนินการ) นิติบุคคลอาคารชุดเดอะ ไพรวีชี จตุจักร ดำเนินการจัดจ้าง บริษัท เอส.พี.เจ.โซแอนติฟิค จำกัด โดยทำการตรวจวัดคุณภาพน้ำทิ้งและคุณภาพน้ำสระว่ายน้ำ บริเวณพื้นที่โครงการ ระหว่างเดือนมกราคม – มิถุนายน พ.ศ.2567

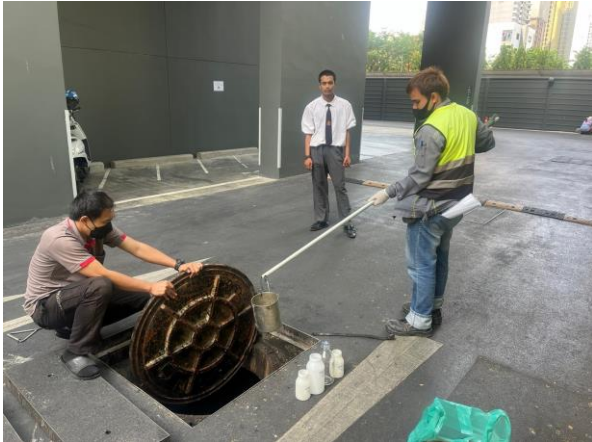
| <p><b>รูปที่ 3-1</b> จุดตรวจวัดคุณภาพน้ำโครงการเดอะ ไพรวีชี จตุจักร นิติบุคคลอาคารชุดเดอะ ไพรวีชี จตุจักร<br/>ระหว่างเดือนมกราคม – มิถุนายน พ.ศ.2567</p> | |

| <p>จุดระบายน้ำออกจากระบบบำบัดน้ำเสีย</p> | <p>บ่อบักน้ำสุดท้ายของระบบระบายน้ำของโครงการก่อน<br/>ระบายออกสู่ระบบระบายน้ำบริเวณด้านหน้าโครงการ</p> |

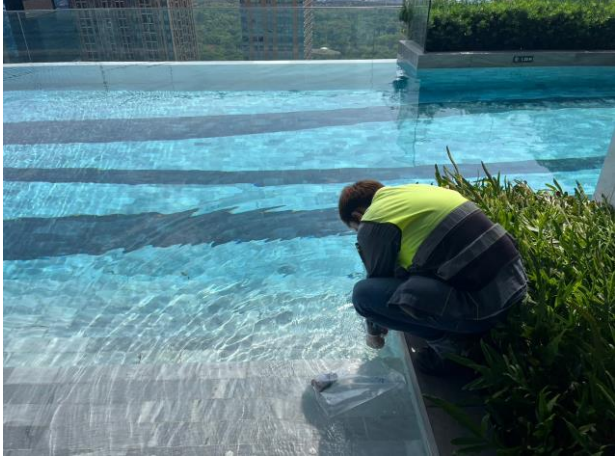
| <p>บริเวณน้ำลึก</p> | |
