### บทที่ 3

## ผลการปฏิบัติตามมาตรการการติดตามตรวจสอบผลกระทบสิ่งแวดล้อม

การติดตามตรวจสอบผลกระทบสิ่งแวดล้อมของโครงการ เดอะ คิท์ บางกะดี ได้ดำเนินการตามมาตรการติดตามตรวจสอบผลกระทบสิ่งแวดล้อมของโครงการที่ได้รับความเห็นชอบจากสำนักงานนโยบายและแผนทรัพยากรธรรมชาติและสิ่งแวดล้อม (สผ.) ตามหนังสือเลขที่ ทส.1009.5/13523 ลงวันที่ 28 พฤศจิกายน 2557 (ดังรายละเอียดในภาคผนวก 1.1 สำเนาหนังสือเห็นชอบรายงาน EIA และมาตรการป้องกันและแก้ไขผลกระทบสิ่งแวดล้อม และมาตรการติดตามตรวจสอบผลกระทบสิ่งแวดล้อม) โดยการติดตามตรวจสอบผลกระทบสิ่งแวดล้อม ในระยะดำเนินการของเดือนมกราคม-มิถุนายน 2567 ประกอบด้วยหัวข้อดังต่อไปนี้

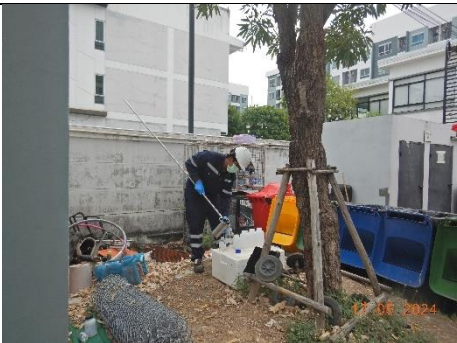
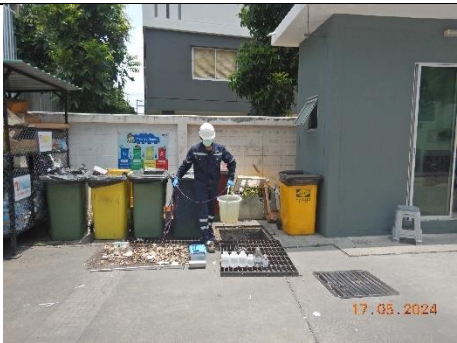
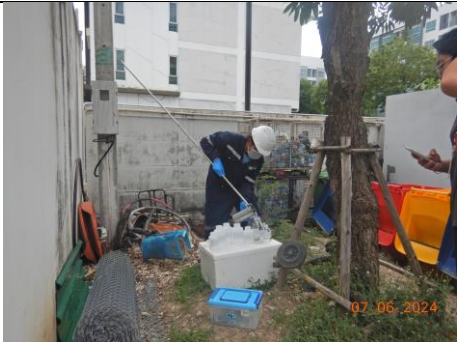
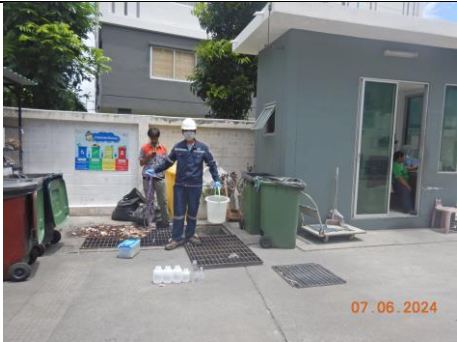
รูปที่ 3-1 ภาพถ่ายการเก็บตัวอย่างน้ำทิ้งของโครงการ

วิธีการเก็บตัวอย่างน้ำทิ้งของโครงการได้ดำเนินการให้เป็นไปตามประกาศกระทรวงทรัพยากรธรรมชาติและสิ่งแวดล้อม เรื่อง กำหนดมาตรฐานควบคุมการระบายน้ำทิ้งจากอาคารบางประเภทและบางขนาด ประกาศในราชกิจจานุเบกษาฉบับประกาศทั่วไป เล่ม 122 ตอนที่ 1254 วันที่ 29 ธันวาคม พ.ศ. 2548 ดำเนินการเก็บตัวอย่างโดย บริษัท อีวีเอ็ม แลบบอราทอรี จำกัด แสดงดังรูปที่ 3-1 ภาพถ่ายการเก็บตัวอย่างคุณภาพน้ำจากระบบบำบัดน้ำเสีย และตรวจวิเคราะห์โดย บริษัท อีวีเอ็ม แลบบอราทอรี จำกัด และบริษัท ทีโอส์-แลบ คอนซัลแตนท์ จำกัด

เฟส 1	เฟส 2
เก็บตัวอย่างวันที่ 17 พฤษภาคม 2567

เฟส 1	เฟส 2
เก็บตัวอย่างวันที่ 7 มิถุนายน 2567
