### บทที่ 3

#### ผลการติดตามตรวจสอบคุณภาพสิ่งแวดล้อม

การติดตามตรวจสอบคุณภาพสิ่งแวดล้อมของ โครงการ ชำโดว์ อินทาวน์ พหลโยธิน 32 (ระยะดำเนินการ) นิติบุคคลอาคารชุด ชำโดว์ อินทาวน์ พหลโยธิน 32 ดำเนินการจัดจ้าง บริษัท เอส.พี.เจ.ไซแอนติฟิก จำกัด โดยทำการตรวจวัดคุณภาพน้ำทิ้ง บริเวณพื้นที่โครงการ ระหว่างเดือนมกราคม - มิถุนายน พ.ศ.2567

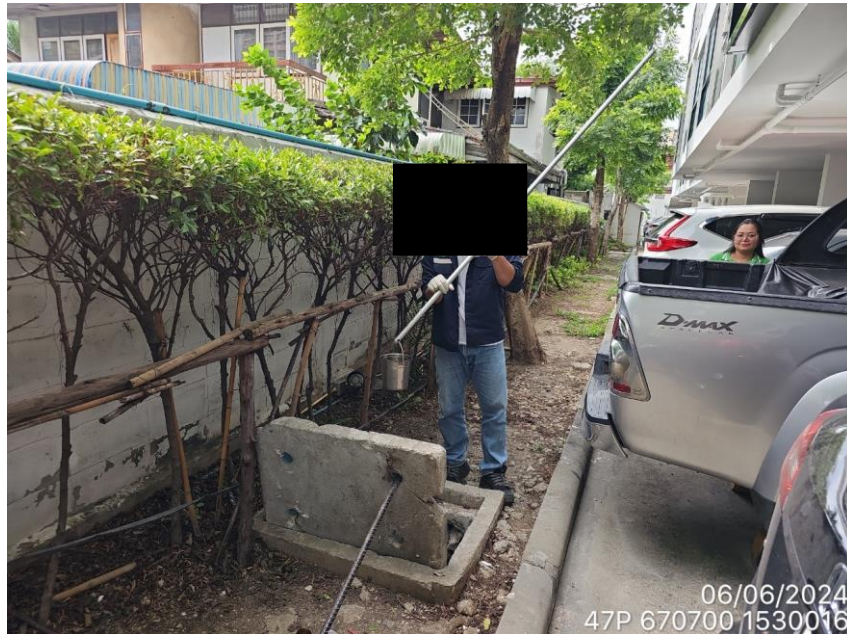
บ่อพักน้ำก่อนเข้าระบบบำบัดน้ำเสีย

**รูปที่ 3-1** จุดตรวจวัดคุณภาพน้ำทิ้ง (Wastewater Quality)  
ของโครงการ ชำโคลน อินทาวน พหลโยธิน 32  
ระหว่างเดือนมกราคม - มิถุนายน พ.ศ.2567
