ชื่อโครงการ : รายงานการปฏิบัติตามมาตรการป้องกันและแก้ไขผลกระทบสิ่งแวดล้อม  
และมาตรการติดตามตรวจสอบผลกระทบสิ่งแวดล้อม ระยะดำเนินการ  
โครงการบ้านเอื้ออาทร จังหวัดนครราชสีมา (หัวทะเล 2)

ที่ตั้งโครงการ : ถนนซอยลมเย็น ตำบลหนองบัวศาลา อำเภอเมือง  
จังหวัดนครราชสีมา

การนำเสนอรายงาน : ระหว่างเดือนมกราคม-มิถุนายน พ.ศ. 2567

รายงาน  
ผลการปฏิบัติตามมาตรการป้องกันและแก้ไขผลกระทบสิ่งแวดล้อม  
และมาตรการติดตามตรวจสอบผลกระทบสิ่งแวดล้อม ระยะดำเนินการ  
โครงการบ้านเอื้ออาทร จังหวัดนครราชสีมา (ห้วยทะเล 2)  
ระหว่างเดือนมกราคม-มิถุนายน พ.ศ. 2567

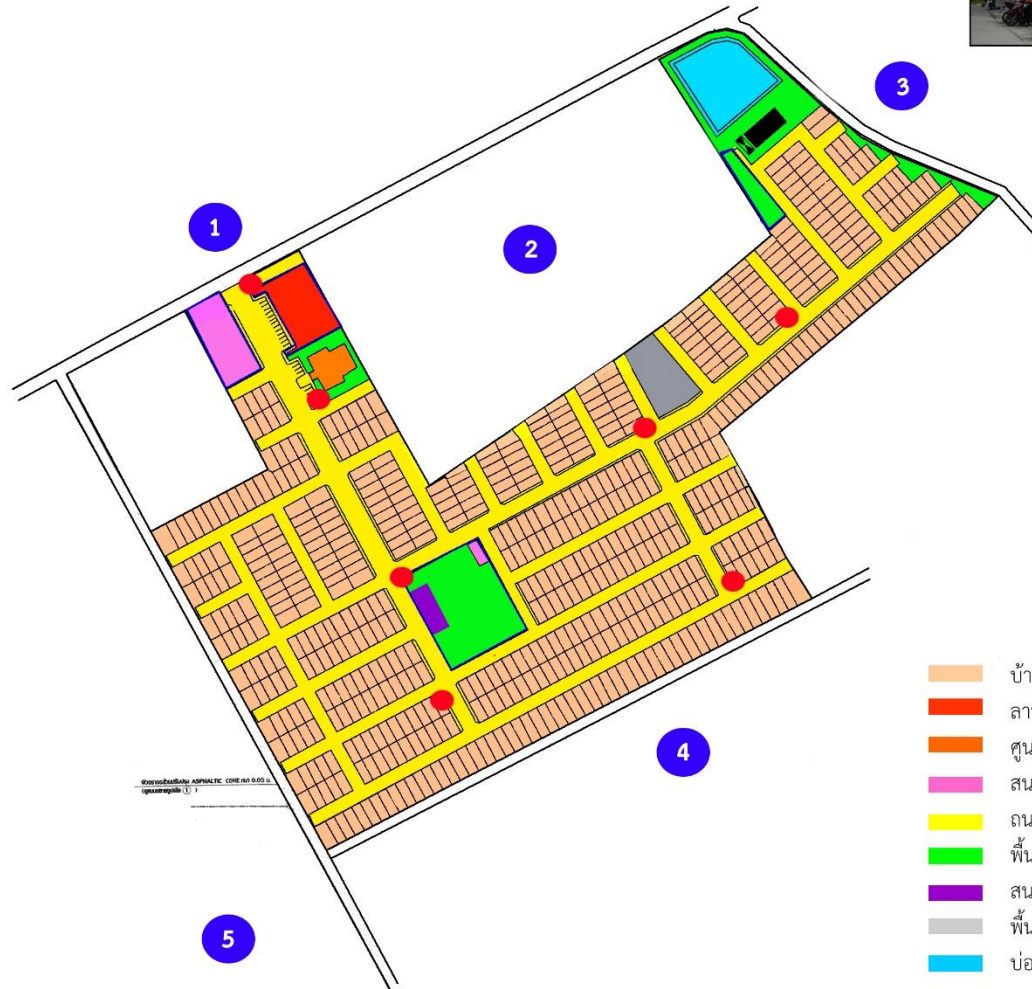
รูปที่ 2 ผังบริเวณโครงการ

- บ้านเดี่ยว 2 ชั้น
- ลานค้าชุมชน
- ศูนย์ชุมชน
- สนามกีฬา
- ถนน และทางเท้า
- พื้นที่สีเขียว และสวนสาธารณะ
- สนามเด็กเล่น และลานออกกำลังกาย
- พื้นที่ใช้ประโยชน์ในอนาคต
- บ่อน้ำ
- จุดรวมพล
- หัวจ่ายน้ำดับเพลิง

ปัจจุบันโครงการมีผู้เข้าพักอาศัยเต็มทุกหน่วยพักแล้ว (599 หน่วย) โดยมีคณะกรรมการบริหารชุมชนเป็นผู้บริหารดูแลโครงการ ภายใต้การควบคุมดูแลของการเคหะแห่งชาติ นอกจากนี้ มีการเปลี่ยนแปลงชื่อโครงการเป็นโครงการบ้านเอื้ออาทร จังหวัดนครราชสีมา (หนองบัวศาลา 2) ปัจจุบันยังไม่มีเปิดใช้งานอาคารศูนย์ชุมชน รวมทั้งยังไม่มีก่อสร้างโรงเรียนอนุบาลภายในโครงการ (รูปที่ 2)

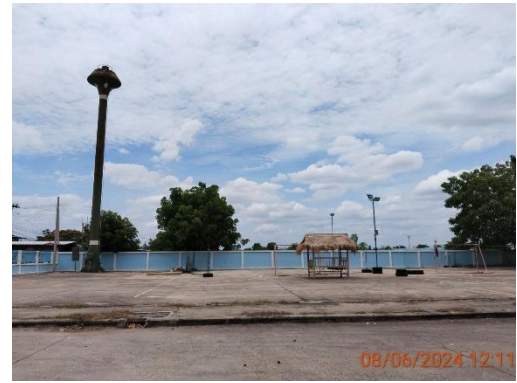
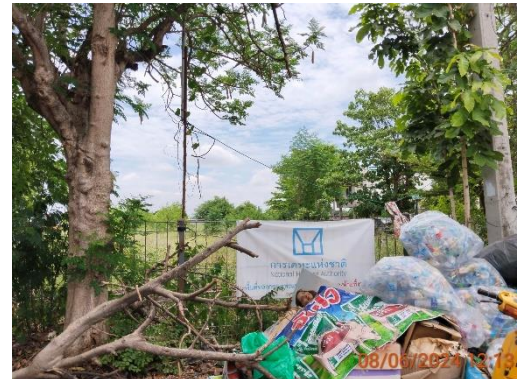
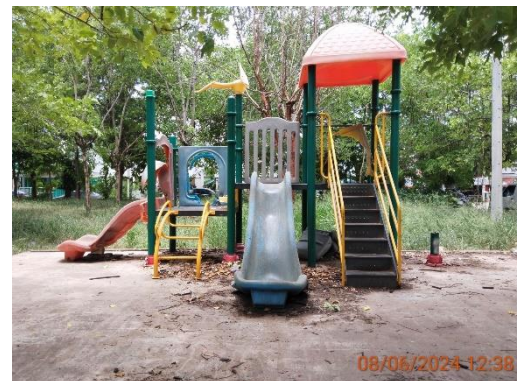
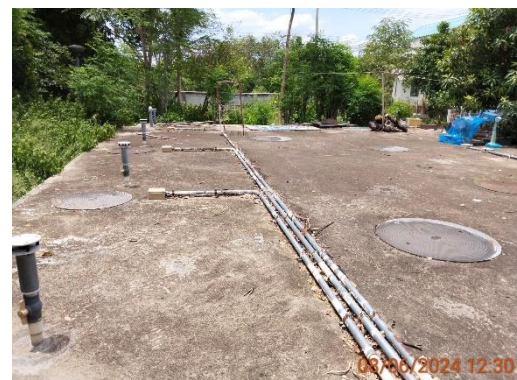
ภาพที่ 1 พื้นที่โครงการปัจจุบัน (วันที่ 8 มิถุนายน พ.ศ. 2567)

บ้านเดี่ยว 2 ชั้น

ลานค้าชุมชน

ศูนย์ชุมชน

พื้นที่สำหรับสร้างโรงเรียนอนุบาล

ลานออกกำลังกาย

สนามเด็กเล่น

ลานกีฬา

ระบบบำบัดน้ำเสียส่วนกลาง
