## บทที่ 3

### ผลการปฏิบัติตามมาตรการติดตามตรวจสอบผลกระทบสิ่งแวดล้อม

บริษัท คอนติเนนตัล ซิตี จำกัด เป็นผู้พัฒนา โครงการอาคารชุดโนเบล อราวัน สุขุมวิท 33 คอนโดมิเนียม ปัจจุบันโครงการฯ ดำเนินการก่อสร้างแล้วเสร็จและได้มีการจัดตั้งนิติบุคคลอาคารชุดเข้ามามีบริหารจัดการโดยตัวโครงการเป็นที่พักอาศัยในรูปแบบอาคารชุดพักอาศัย ประกอบด้วย อาคารชุด สูง 25 ชั้น และชั้นใต้ดิน 3 ชั้น จำนวน 1 อาคาร และอาคารป้อมยาม สูง 1 ชั้น จำนวน 1 อาคาร มีจำนวนห้องชุดพักอาศัยทั้งสิ้น 274 ห้อง ที่จอดรถยนต์ 142 คัน พร้อมสิ่งอำนวยความสะดวกต่าง ๆ เช่น สระว่ายน้ำและพื้นที่สีเขียว โดยโครงการจะปลูกสร้างบนโฉนดที่ดิน จำนวน 1 แปลง ขนาดพื้นที่รวม 1-2-95.80 ไร่ หรือ 2,783.20 ตารางเมตร โดยโครงการได้รับหนังสือเห็นชอบ รายงาน EIA จากสำนักงานนโยบายและแผนทรัพยากรธรรมชาติและสิ่งแวดล้อม ที่ ทส. 1009.5/3459 ลงวันที่ 19 มีนาคม พ.ศ. 2561 หนังสือเห็นชอบได้กำหนดมาตรการป้องกันและแก้ไขผลกระทบสิ่งแวดล้อมและมาตรการติดตามตรวจสอบผลกระทบสิ่งแวดล้อม เพื่อเป็นแนวทางให้โครงการปฏิบัติ รวมไปถึงเสนอรายงานผลการปฏิบัติตาม มาตรการฯ ต่อหน่วยงานอนุญาต และหน่วยงานที่เกี่ยวข้อง รวมทั้งสำนักงานนโยบายและแผนทรัพยากรธรรมชาติและสิ่งแวดล้อม (สผ.) ทุก 6 เดือนนั้น

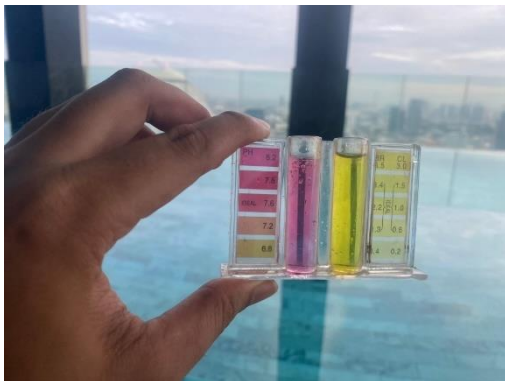
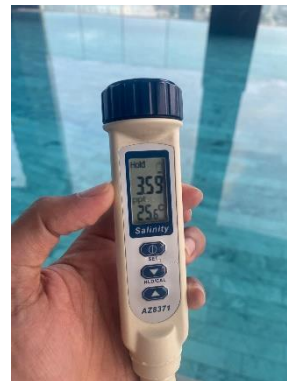
รูปที่ 3.5.3-2 การตรวจวัด pH, Cl<sub>2</sub> สระว่ายน้ำ

ตามมาตรการติดตามตรวจสอบผลกระทบสิ่งแวดล้อม กำหนดให้มีการตรวจวิเคราะห์ pH, Free Chlorine ความถี่ 2 ครั้งต่อวัน จำนวน 2 จุด ปัจจุบันโครงการได้มีการปฏิบัติตามมาตรการดังกล่าวบางส่วน โดยโครงการมีการตรวจวิเคราะห์โดยใช้ pH Test Kit และ Chlorine Test Kit ทั้งนี้ผลการตรวจวิเคราะห์ แสดงดัง ภาคผนวก 8 ผลการตรวจวิเคราะห์คุณภาพน้ำในสระว่ายน้ำ : ค่าความเป็นกรด-ด่าง และคลอรีน

2. คุณภาพน้ำในสระว่ายน้ำ <b>ดัชนีที่ตรวจวัด</b> - ใส่สะอาด ไม่มีเศษผงหรือเศษใบไม้ในสระว่ายน้ำ <b>ความถี่</b> - วันละ 2 ครั้ง ก่อนเปิดและหลังปิดบริการในวันที่แดดจัดหรือมีผู้ใช้บริการมากให้ตรวจระหว่างวันด้วย ตลอดระยะเวลาเปิดดำเนินการ	- บริเวณรอบสระว่ายน้ำและส่วนประกอบ - pH meter และ Free and Total Chlorine Test Kit	✓ - ปัจจุบันมีการตรวจวัดคุณภาพน้ำจำนวน 2 ดัชนีที่ตรวจวัด ได้แก่ pH และ Free Chlorine จำนวน 2 จุด คือ ส่วนลึก ส่วนตื้น เป็นประจำทุกวัน วันละ 2 ครั้ง	-	รูปที่ 2.2-8 รูปที่ 3.5.3-2 ภาคผนวก 7
	<b>ดัชนีที่ตรวจวัด</b> - เครื่องมือสำหรับตรวจวิเคราะห์คุณภาพน้ำ ได้แก่ pH meter และ Free and Total Chlorine Test Kit ไว้ประจำโครงการรวมทั้งบันทึกผลการวิเคราะห์ <b>ความถี่</b> - ทุกสัปดาห์	- pH meter และ Free and Total Chlorine Test Kit	✓ - ปัจจุบันมีการตรวจสอบคุณภาพน้ำในสระว่ายน้ำ ด้วยเครื่องมือสำหรับ ตรวจวิเคราะห์คุณภาพน้ำ ได้แก่ pH meter และ Free and Total Chlorine Test Kit เป็นประจำทุกวัน	-	รูปที่ 2.2-8 รูปที่ 3.5.3-2 ภาคผนวก 7

องค์ประกอบทางสิ่งแวดล้อม	ดัชนีที่ตรวจวัด/ความถี่	บริเวณที่ตรวจวัด	ผลการปฏิบัติและรายละเอียดการปฏิบัติตามมาตรการฯ ✓ = ปฏิบัติ X = ไม่ได้ปฏิบัติ ○ = ปฏิบัติไม่ได้ ⊙ = ปฏิบัติได้แต่ไม่มีประสิทธิภาพ ● = ยังไม่ถึงเวลาปฏิบัติ	ปัญหา/อุปสรรค/แนวทางแก้ไข	เอกสารอ้างอิง
	<b>ดัชนีที่ตรวจวัด</b> - ดูแลรักษาเครื่องกรองน้ำเพื่อให้ทำงานได้เต็มประสิทธิภาพ <b>ความถี่</b> - ตามระยะเวลาในคู่มือดูแลเครื่องกรองน้ำ	- เครื่องกรองน้ำ	✓ - ปัจจุบันมีเจ้าหน้าที่ดูแลรักษาเครื่องกรองน้ำ ให้สามารถใช้งานได้เต็มประสิทธิภาพอย่างสม่ำเสมอ	-	รูปที่ 2.2-8
	<b>ดัชนีที่ตรวจวัด</b> - ค่าความเป็นกรดต่าง (pH) อยู่ในช่วง 7.2-8.4 <b>ความถี่</b> - วันละ 2 ครั้ง ก่อนเปิดและหลังปิดบริการ ในวันที่แดดจัดหรือมีผู้ใช้บริการมากให้ตรวจระหว่างวันด้วยตลอดระยะเวลาเปิดดำเนินการ	- น้ำในสระว่ายน้ำ	✓ - ปัจจุบันมีการตรวจวัดค่าความเป็นกรดต่าง (pH) ของสระว่ายน้ำทุกวัน วันละ 2 ครั้ง ก่อนเปิดและหลังปิดบริการ	-	รูปที่ 2.2-8 รูปที่ 3.5.3-2 ภาคผนวก 7
	<b>ดัชนีที่ตรวจวัด</b> - ค่าคลอรีนอิสระ (Free chlorine) อยู่ในช่วง 0.6-1.0 ppm <b>ความถี่</b> - วันละ 2 ครั้ง ก่อนเปิดและหลังปิดบริการในวันที่แดดจัดหรือมีผู้ใช้บริการมากให้ตรวจระหว่างวันด้วย ตลอดระยะเวลาเปิดดำเนินการ	- น้ำในสระว่ายน้ำ	✓ - ปัจจุบันมีการตรวจวัดค่าคลอรีนอิสระ (Free chlorine) ของสระว่ายน้ำทุกวัน วันละ 2 ครั้ง ก่อนเปิดและหลังปิดบริการ	-	รูปที่ 2.2-8 รูปที่ 3.5.3-2 ภาคผนวก 7

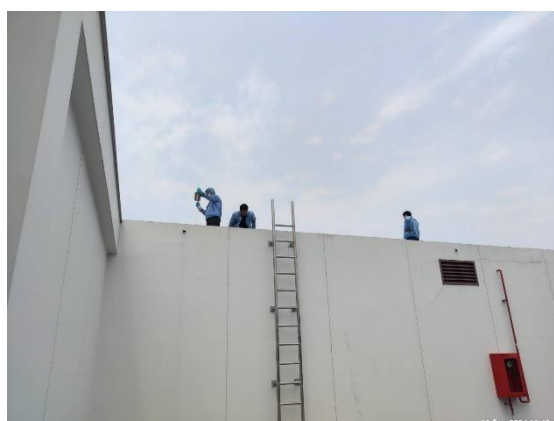
รูปที่ 3.5.4-1 การเก็บตัวอย่างน้ำของระบบน้ำใช้

จากการตรวจวิเคราะห์คุณภาพน้ำประปา บริเวณถังเก็บน้ำทุกถังภายในโครงการ ช่วงเดือนมกราคม – มิถุนายน 2567 พบว่า คุณภาพน้ำประปาทุกดัชนีที่ตรวจวัดมีค่าอยู่ในเกณฑ์คุณภาพน้ำประปาดื่มได้ปี พ.ศ. 2563

5. การใช้น้ำ	<b>ดัชนีที่ตรวจวัด</b> - ความสามารถด้านวิศวกรรมประปา - โครงสร้างถังเก็บน้ำใต้ดินและดาดฟ้ารอยแตกร้าว <b>ความถี่</b> - เดือนละ 1 ครั้ง ตลอดระยะเวลาเปิดดำเนินการ	- พื้นที่โครงการ	✓ - ปัจจุบันมีการตรวจสอบการทำงานของระบบท่อน้ำ และระบบจ่ายน้ำประปา และตรวจสอบรอยแตกร้าวของถังเก็บน้ำใต้ดินและดาดฟ้าอย่างสม่ำเสมอ	-	-
	<b>ดัชนีที่ตรวจวัด</b> - ลักษณะทางกายภาพ เช่น กลิ่น สี และความขุ่น <b>ความถี่</b> - ทุก ๆ 3 เดือน/ครั้ง ตลอดระยะเวลาเปิดดำเนินการ	- พื้นที่โครงการ	✓ - ปัจจุบันมีการตรวจวัดลักษณะทางกายภาพของคุณภาพน้ำใช้ตามประกาศกระทรวงสาธารณสุข ฉบับที่ 135 (พ.ศ.2534) เรื่อง น้ำบริโภค ในภาชนะบรรจุที่ปิดมิดชิด โดยทำการเก็บตัวอย่างไปตรวจวัดเป็นประจำ ทุก ๆ 3 เดือน ซึ่งผลการวิเคราะห์มีค่าดังตารางที่ 3.5.4-1	-	รูปที่ 3.5.4-1 ภาคผนวก 8

องค์ประกอบทางสิ่งแวดล้อม	ดัชนีที่ตรวจวัด/ความถี่	บริเวณที่ตรวจวัด	ผลการปฏิบัติและรายละเอียดการปฏิบัติตามมาตรการฯ ✓ = ปฏิบัติ X = ไม่ได้ปฏิบัติ ○ = ปฏิบัติไม่ได้ ⊙ = ปฏิบัติได้แต่ไม่มีประสิทธิภาพ ● = ยังไม่ถึงเวลาปฏิบัติ	ปัญหา/อุปสรรค/แนวทางแก้ไข	เอกสารอ้างอิง
	<b>ดัชนีที่ตรวจวัด</b> - ปริมาณ E. Coli ในถังเก็บน้ำ <b>ความถี่</b> - ทุกๆ 3 เดือน/ครั้ง ตลอดระยะเวลาเปิดดำเนินการ	- พื้นที่โครงการ	✓ - ปัจจุบันมีการตรวจวัดลักษณะทางกายภาพของคุณภาพน้ำใช้ตามประกาศกระทรวงสาธารณสุข ฉบับที่ 135 (พ.ศ.2534) เรื่อง น้ำบริโภคในภาชนะบรรจุที่ปิดมิดชิด โดยทำการเก็บตัวอย่างไปตรวจวัดเป็นประจำ ทุก ๆ 3 เดือน ซึ่งผลการวิเคราะห์มีค่าดังตารางที่ 3.5.4-1	-	รูปที่ 3.5.4-1 ภาคผนวก 8

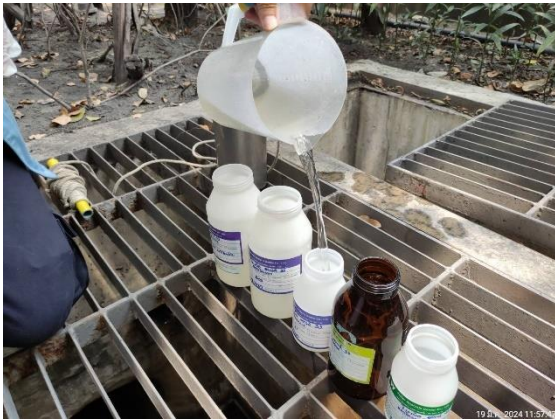
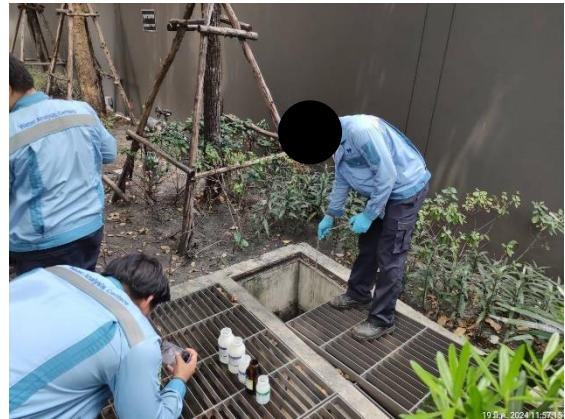
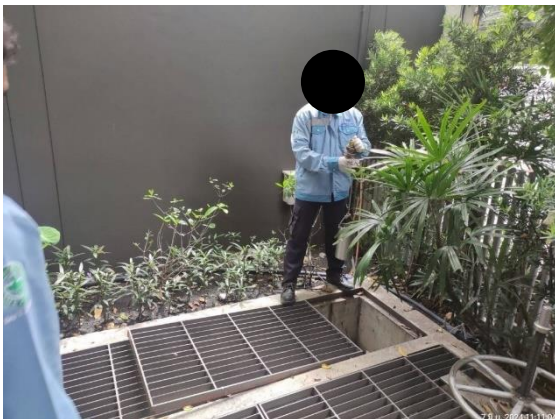
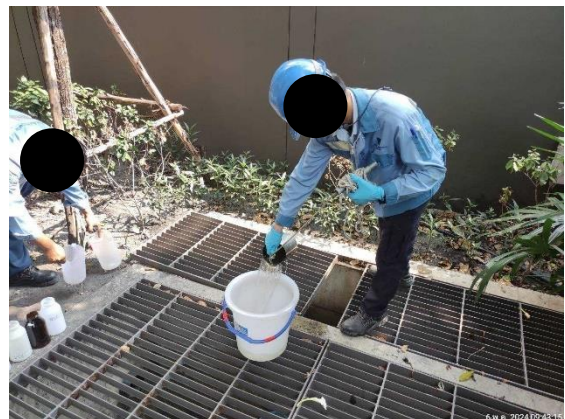
รูปที่ 3.5.5-1 การเก็บตัวอย่างน้ำของระบบบำบัดน้ำเสีย

จากการตรวจวิเคราะห์คุณภาพน้ำทิ้งก่อนระบายออกสู่ภายนอกโครงการ บริเวณบ่อตรวจคุณภาพน้ำ ช่วงเดือนมกราคม – มิถุนายน 2567 พบว่า คุณภาพน้ำทิ้งฯ ส่วนใหญ่ดัชนีที่ตรวจวัดมีค่าอยู่ในเกณฑ์มาตรฐานตามประกาศกระทรวงทรัพยากรธรรมชาติและสิ่งแวดล้อม เรื่อง กำหนดมาตรฐานควบคุมการระบายน้ำทิ้งจากอาคารบางประเภทและบางขนาด (ประเภท ข)

องค์ประกอบทางสิ่งแวดล้อม	ดัชนีที่ตรวจวัด/ความถี่	บริเวณที่ตรวจวัด	ผลการปฏิบัติและรายละเอียดการปฏิบัติตามมาตรการฯ ✓ = ปฏิบัติ X= ไม่ได้ปฏิบัติ ○ = ปฏิบัติไม่ได้ ⊙ = ปฏิบัติได้แต่ไม่มีประสิทธิภาพ ● = ยังไม่ถึงเวลาปฏิบัติ	ปัญหา/อุปสรรค/แนวทางแก้ไข	เอกสารอ้างอิง
	<b>ความถี่</b> - ทุก 1 เดือน ตลอด ระยะเวลาเปิดดำเนินการ				
	<b>ดัชนีที่ตรวจวัด</b> - ตะกอนหนักในบ่อเกรอะ <b>ความถี่</b> - ทุก 2 เดือน ตลอด ระยะเวลาเปิดดำเนินการ	- บ่อเกรอะ	✓ - ปัจจุบันนิติบุคคลได้ติดต่อประสานแจ้งไปบริษัทเอกชนให้เข้ามาสูบกักจัดการตะกอนและไขมัน เมื่อวันที่ 27-28 มีนาคม 2566 ในปี 2567 มีแผนในเดือนพฤษภาคม	-	รูปที่ 2.2-12
	<b>ดัชนีที่ตรวจวัด</b> - pH - BOD - SS - Settleable Solids - TDS - Sulfide - TKN - Fat Oil & Grease <b>ความถี่</b> - เดือนละ 1 ครั้ง ตลอด ระยะเวลาเปิดดำเนินการ	- บ่อตรวจคุณภาพน้ำ จำนวน 1 จุด	✓ - ปัจจุบันกำหนดให้มีการตรวจวิเคราะห์คุณภาพน้ำทั้งก่อนระบายออกสู่ภายนอกโครงการ จำนวน 1 จุด ได้แก่ บริเวณบ่อตรวจคุณภาพน้ำจำนวน 1 จุด โดยมีความถี่ในการตรวจวัด 1 ครั้ง/เดือน ซึ่งผลการวิเคราะห์คุณภาพน้ำทั้งก่อนระบายออกสู่ภายนอกโครงการ พบว่าค่าแต่ละดัชนีที่ตรวจวัดอยู่ในเกณฑ์มาตรฐานตามประกาศกระทรวงทรัพยากรธรรมชาติและสิ่งแวดล้อม เรื่อง กำหนดมาตรฐานควบคุมการระบายน้ำทิ้ง จากอาคารบางประเภทและบางขนาด (ประเภท ข) โดยผลการวิเคราะห์มีค่าดังตารางที่ 3.5.5-1	-	รูปที่ 3.5.5-1 ภาคผนวก 8
