## ผลการปฏิบัติตามมาตรการติดตามตรวจสอบผลกระทบสิ่งแวดล้อม

ตารางที่ 3-1 มาตรการติดตามตรวจสอบผลกระทบสิ่งแวดล้อม โครงการ โลเคอ โฮเทล (ระยะดำเนินการ)

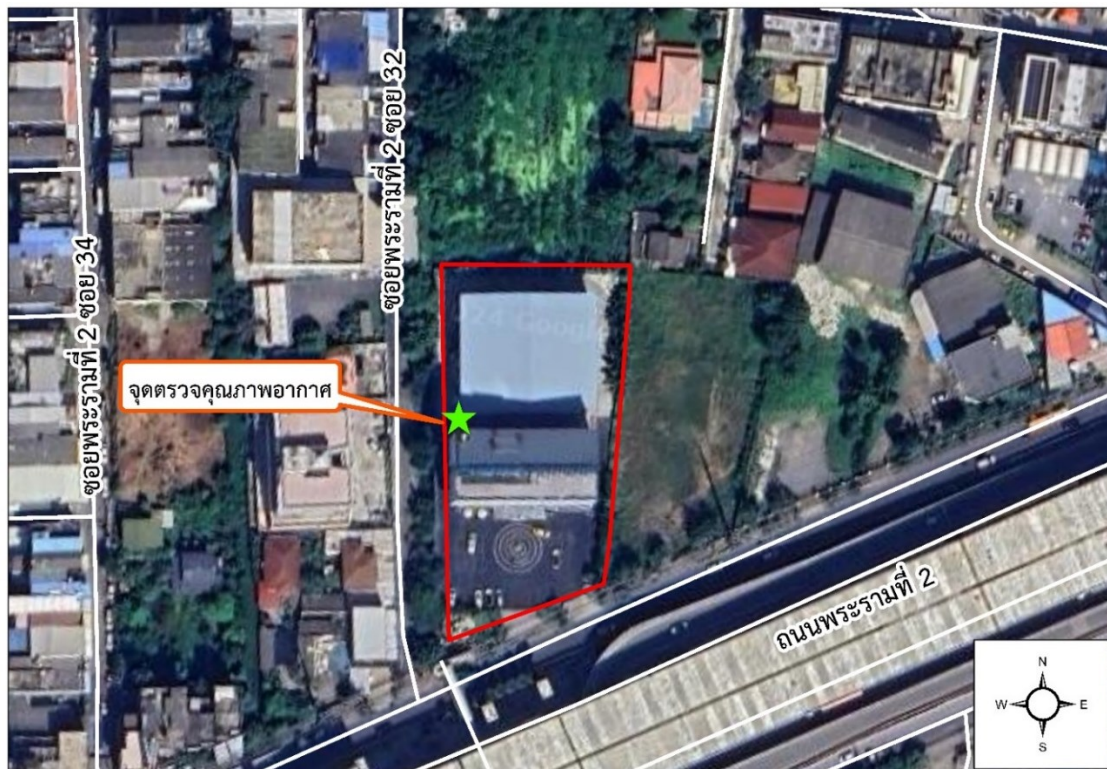
รูปที่ 3-1 แผนที่แสดงจุดตรวจวัดคุณภาพอากาศ

มาตรการติดตามตรวจสอบคุณภาพอากาศ กำหนดให้โครงการทำการตรวจวัดฝุ่นละอองรวม (TSP) ฝุ่นละอองขนาดเล็กไม่เกิน 10 ไมครอน ( $PM_{10}$ ) ก๊าซคาร์บอนมอนอกไซด์ (CO) ก๊าซไนโตรเจนไดออกไซด์ ( $NO_2$ ) และก๊าซซัลเฟอร์ไดออกไซด์ ( $SO_2$ ) ภายในพื้นที่โครงการ ปีละ 2 ครั้ง ตลอดระยะเวลาเปิดดำเนินการ โดยกำหนดให้มีการตรวจวัด 1 จุด คือ บริเวณทางเข้า-ออก ที่จอดรถระหว่างอาคารโรงแรมและอาคารภัตตาคาร ภายในโครงการ ดังแสดงตำแหน่งและการติดตั้งดังรูปที่ 3-1 ถึง รูปที่ 3-2

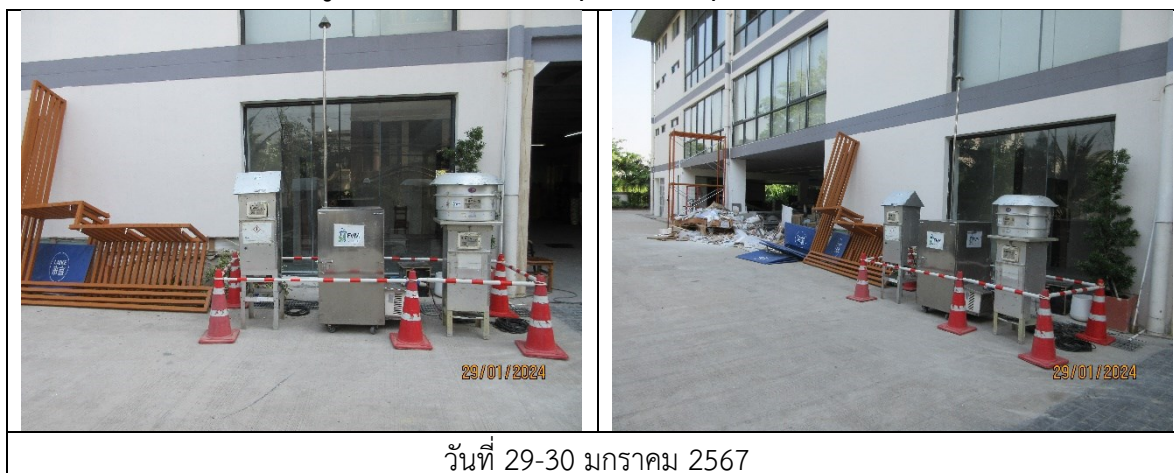
รูปที่ 3-2 ภาพถ่ายการเก็บตัวอย่างคุณภาพอากาศและมลพิษทางอากาศในบรรยากาศ  
วันที่ 29 มกราคม 2567 (ระยะดำเนินการ)

บริษัทที่ปรึกษา ได้รับรวมผลการตรวจวัดคุณภาพอากาศในบรรยากาศระยะดำเนินการของโครงการ วันที่ 29-30 มกราคม 2567 จำนวน 1 จุด คือ บริเวณทางเข้า-ออก ที่จอดรถระหว่างอาคารโรงแรมและอาคารภัตตาคาร ดำเนินการตรวจวัดโดย บริษัท อีวีเอ็ม แลบบอราทอรี จำกัด (ขึ้นทะเบียนห้องปฏิบัติการวิเคราะห์เอกชน เลขทะเบียนว-330 ต่อกรมโรงงานอุตสาหกรรม) (ดูตารางที่ 3-1 และภาคผนวก 3.1) โดยมีรายละเอียดผลการตรวจวัดคุณภาพอากาศและมลพิษทางอากาศในบรรยากาศ ดังนี้

สรุปคุณภาพอากาศในบรรยากาศระยะดำเนินการของโครงการอยู่ในเกณฑ์มาตรฐานกำหนด

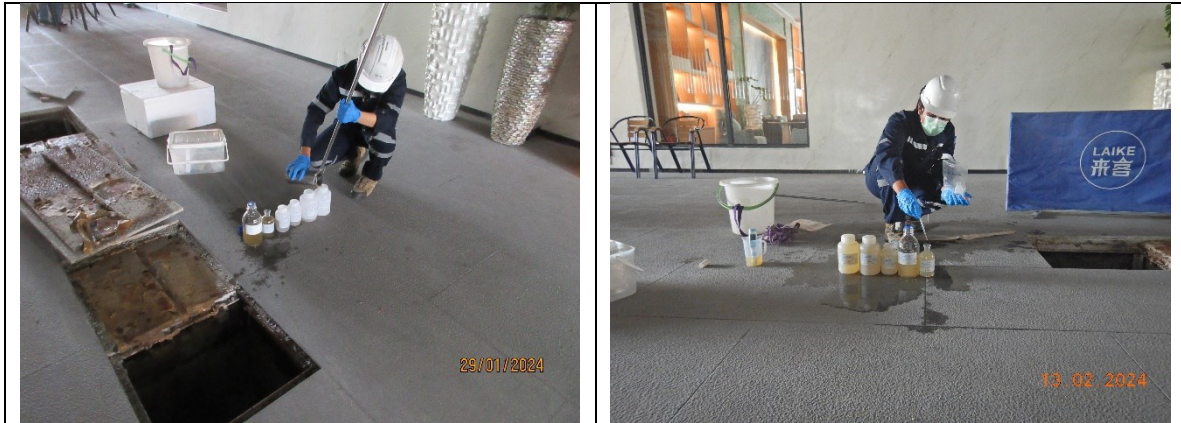
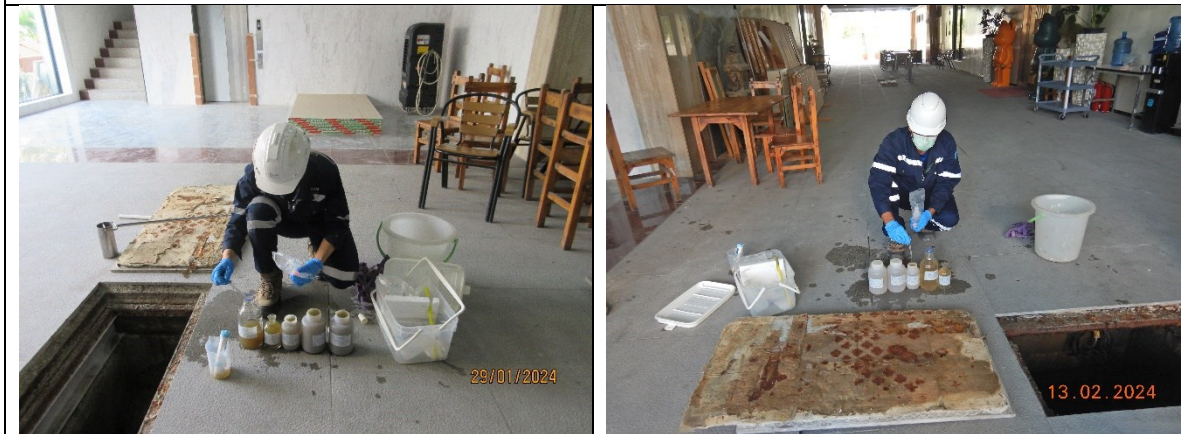
รูปที่ 3-3 ภาพถ่ายการเก็บตัวอย่างที่ส่วนเก็บน้ำที่ผ่านการฆ่าเชื้อโรคแล้วหลังจาก  
ระบบบำบัดน้ำเสีย ระหว่างเดือนมกราคม-มิถุนายน 2567 (ระยะดำเนินการ)

ทั้งนี้ บริษัทที่ปรึกษา ฯ ได้ทำการรวบรวมผลตรวจวัดคุณภาพน้ำตั้งแต่เดือนมกราคม-มิถุนายน พ.ศ. 2567 ซึ่งทำการตรวจวัดโดยบริษัท อีวีเอ็มแลบบอราทอรี จำกัด และวิเคราะห์โดยบริษัท ท็อปส์ แลบลคอนซัลแตนท์ จำกัด ในช่วงเดือนมิถุนายน สำหรับภาพถ่ายการเก็บตัวอย่างคุณภาพน้ำ ดังแสดงใน รูปที่ 3-3

- 1) บ่อปรับเสถียร
- 2) บ่อดักตะกอน เนื่องจากฝาบ่อระบบบำบัดน้ำเสีย ชุดที่ 1 ไม่มีครบตามแบบที่ได้ออกแบบ ส่งผลให้การเก็บตัวอย่างน้ำที่ผ่านการบำบัดต้องเก็บที่บ่อดักตะกอนแทนบ่อดักน้ำใส
- 3) บ่อดักน้ำสุดท้าย ก่อนระบายออกนอกโครงการ

การเก็บตัวอย่างน้ำเสียที่บ่อปรับเสถียร

น้ำทิ้งที่บ่อดักตะกอน

การเก็บตัวอย่างที่บ่อดักขยะและตรวจคุณภาพน้ำ ก่อนระบายสู่ภายนอกโครงการ
