ผลการตรวจการปฏิบัติตามมาตรการติดตาม  
ตรวจสอบผลกระทบสิ่งแวดล้อม

## ผลการตรวจการปฏิบัติตามมาตรการติดตามตรวจสอบผลกระทบสิ่งแวดล้อม

จากมาตรการติดตามตรวจสอบผลกระทบสิ่งแวดล้อม (ระยะเปิดดำเนินการ) โครงการ โรงแรม นิว แทรเวลลอดจ์ ของบริษัท นิว แทรเวลลอดจ์ จำกัด ตั้งอยู่ที่ถนนรักศักดิ์ชุม ตำบลท่าช้าง อำเภอเมือง จังหวัดจันทบุรี ซึ่งระบุให้โครงการปฏิบัติตามมาตรการป้องกันและแก้ไขผลกระทบสิ่งแวดล้อมและมาตรการติดตามตรวจสอบผลกระทบสิ่งแวดล้อม ในระยะเปิดดำเนินการ ดังนั้นโครงการจึงได้ยึดถือและปฏิบัติตามมาตรการฯ โดยในรายงานฯ ฉบับประจำเดือนมกราคม-มิถุนายน 2567 ได้ดำเนินการติดตามตรวจสอบผลการปฏิบัติตามมาตรการติดตามตรวจสอบผลกระทบสิ่งแวดล้อมโดยมีรายละเอียดดังต่อไปนี้

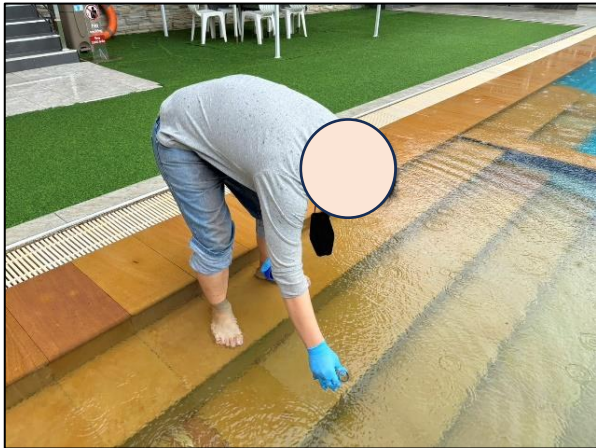
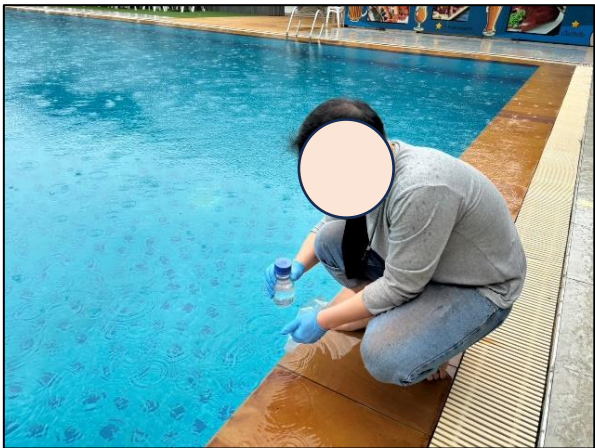
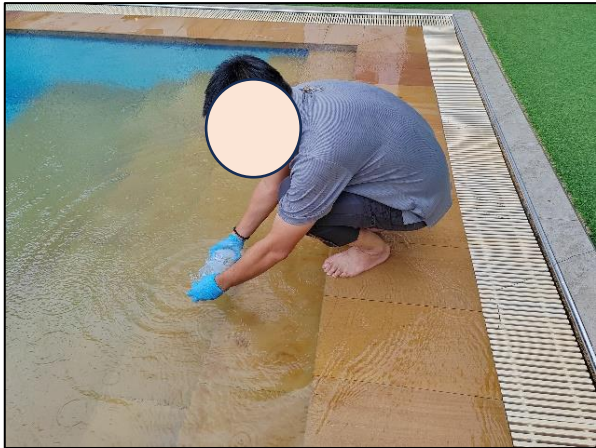
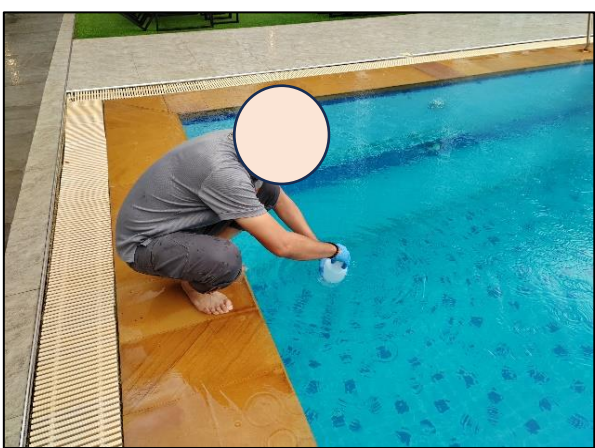
<div>  </div> <p>จุดเก็บตัวอย่างน้ำเสียก่อนเข้าระบบบำบัด (บ่อปรับสภาพน้ำเสีย)</p>	
<div>  </div> <p>จุดเก็บตัวอย่างน้ำทิ้งหลังบำบัด (บ่อพักน้ำทิ้งของระบบบำบัดน้ำเสีย)</p>	
<div>  </div> <p>จุดเก็บตัวอย่างน้ำทิ้งที่บ่อพักน้ำทิ้งสุดท้าย (ก่อนระบายออกท่อระบายน้ำสาธารณะภายนอกโครงการ)</p>	
รูปที่ 3.1-1	ภาพถ่ายแสดงการเก็บตัวอย่างน้ำเสียก่อนบำบัดและน้ำทิ้งที่ผ่านการบำบัดแล้ว
ที่มา : บริษัท เอเวอร์กรีน คอนซัลติ้ง จำกัด, มิถุนายน 2567

การเก็บตัวอย่างน้ำบริเวณสระว่ายน้ำส่วนลึก

การเก็บตัวอย่างน้ำบริเวณสระว่ายน้ำส่วนตื้น
