## บทที่ 4

### ผลการตรวจวัดเพื่อตรวจติดตามคุณภาพสิ่งแวดล้อม

จากการตรวจวัดคุณภาพน้ำเพื่อตรวจติดตามคุณภาพสิ่งแวดล้อมของโครงการโรงแรมมายสมุย บีช รีสอร์ท แอนด์สปา จังหวัดสุราษฎร์ธานี ในระหว่าง เดือนมกราคม ถึง เดือนมิถุนายน 2567 ซึ่งทางสถานประกอบการได้ทำการตรวจวิเคราะห์คุณภาพน้ำเสียก่อนบำบัดและน้ำทิ้งหลังบำบัด เป็นประจำทุกเดือน และวิเคราะห์น้ำใช้ เป็นประจำทุก 3 เดือน ซึ่งผลการวิเคราะห์ สามารถสรุปได้ดังต่อไปนี้

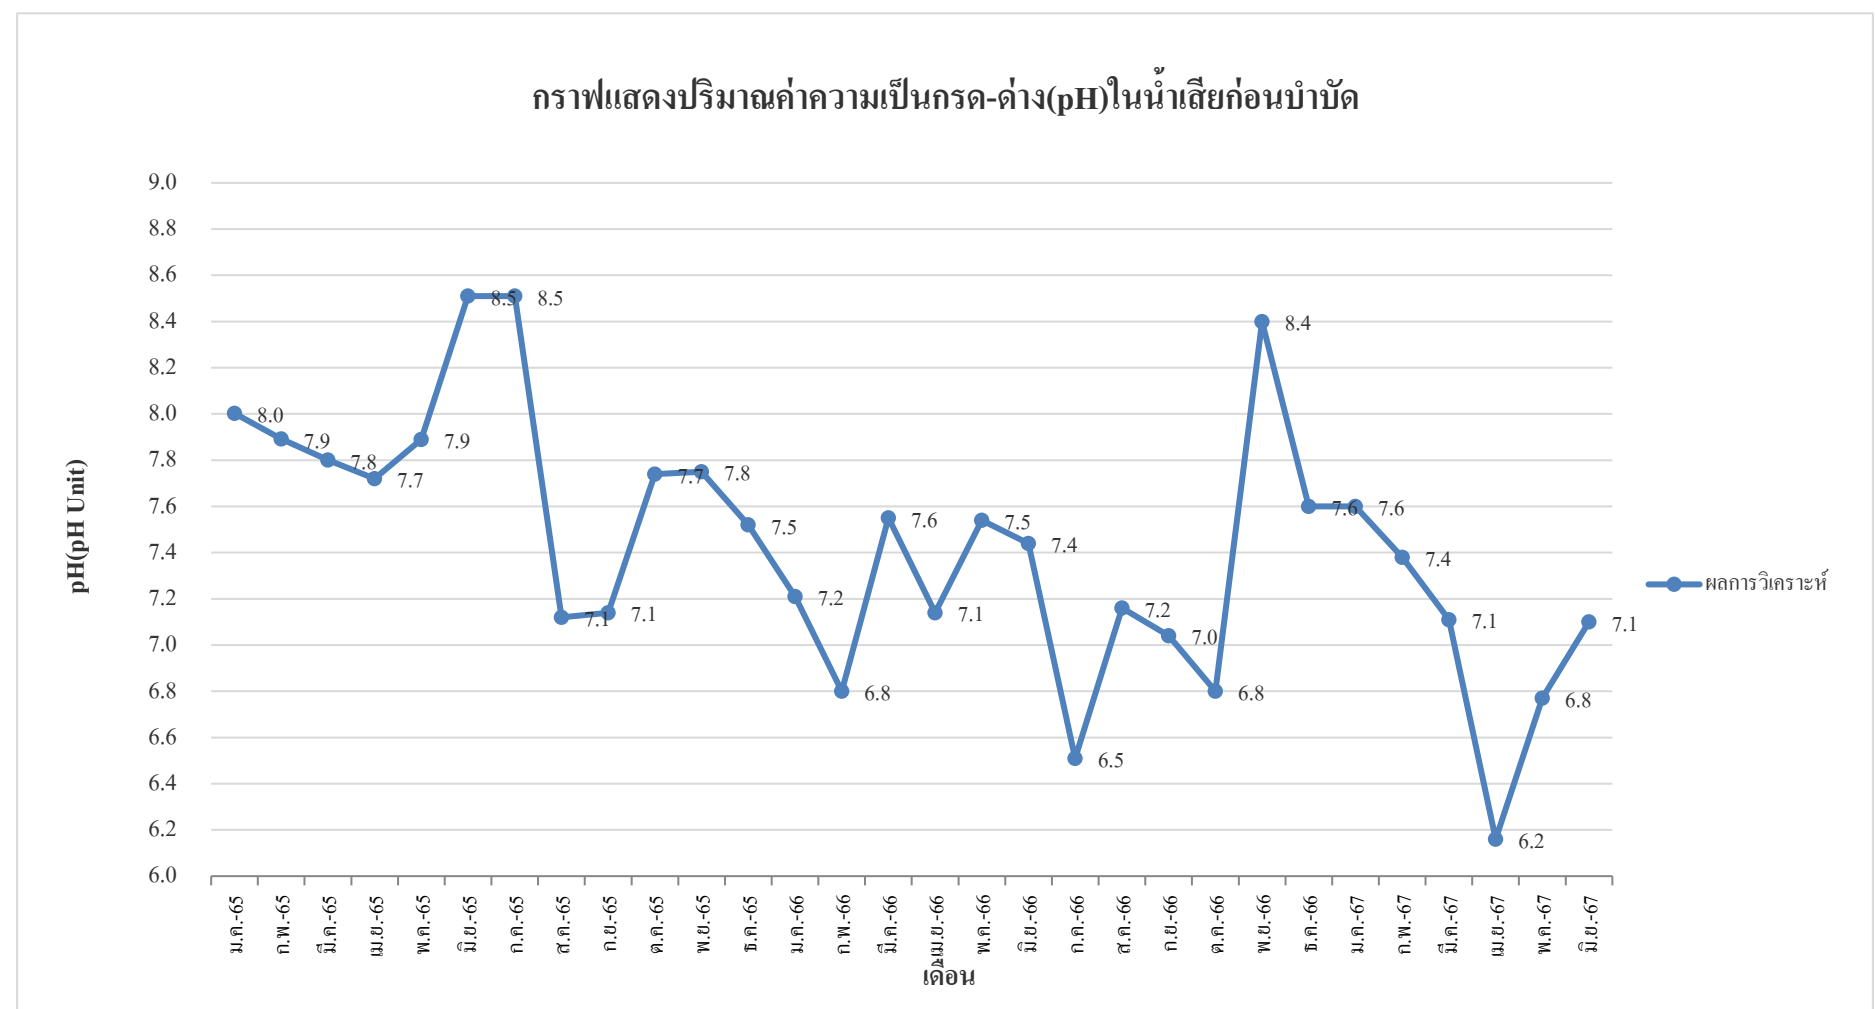
ภาพที่ 4-1 กราฟแสดงปริมาณค่าความเป็นกรด-ด่าง (pH) ในน้ำเสียก่อนบำบัด

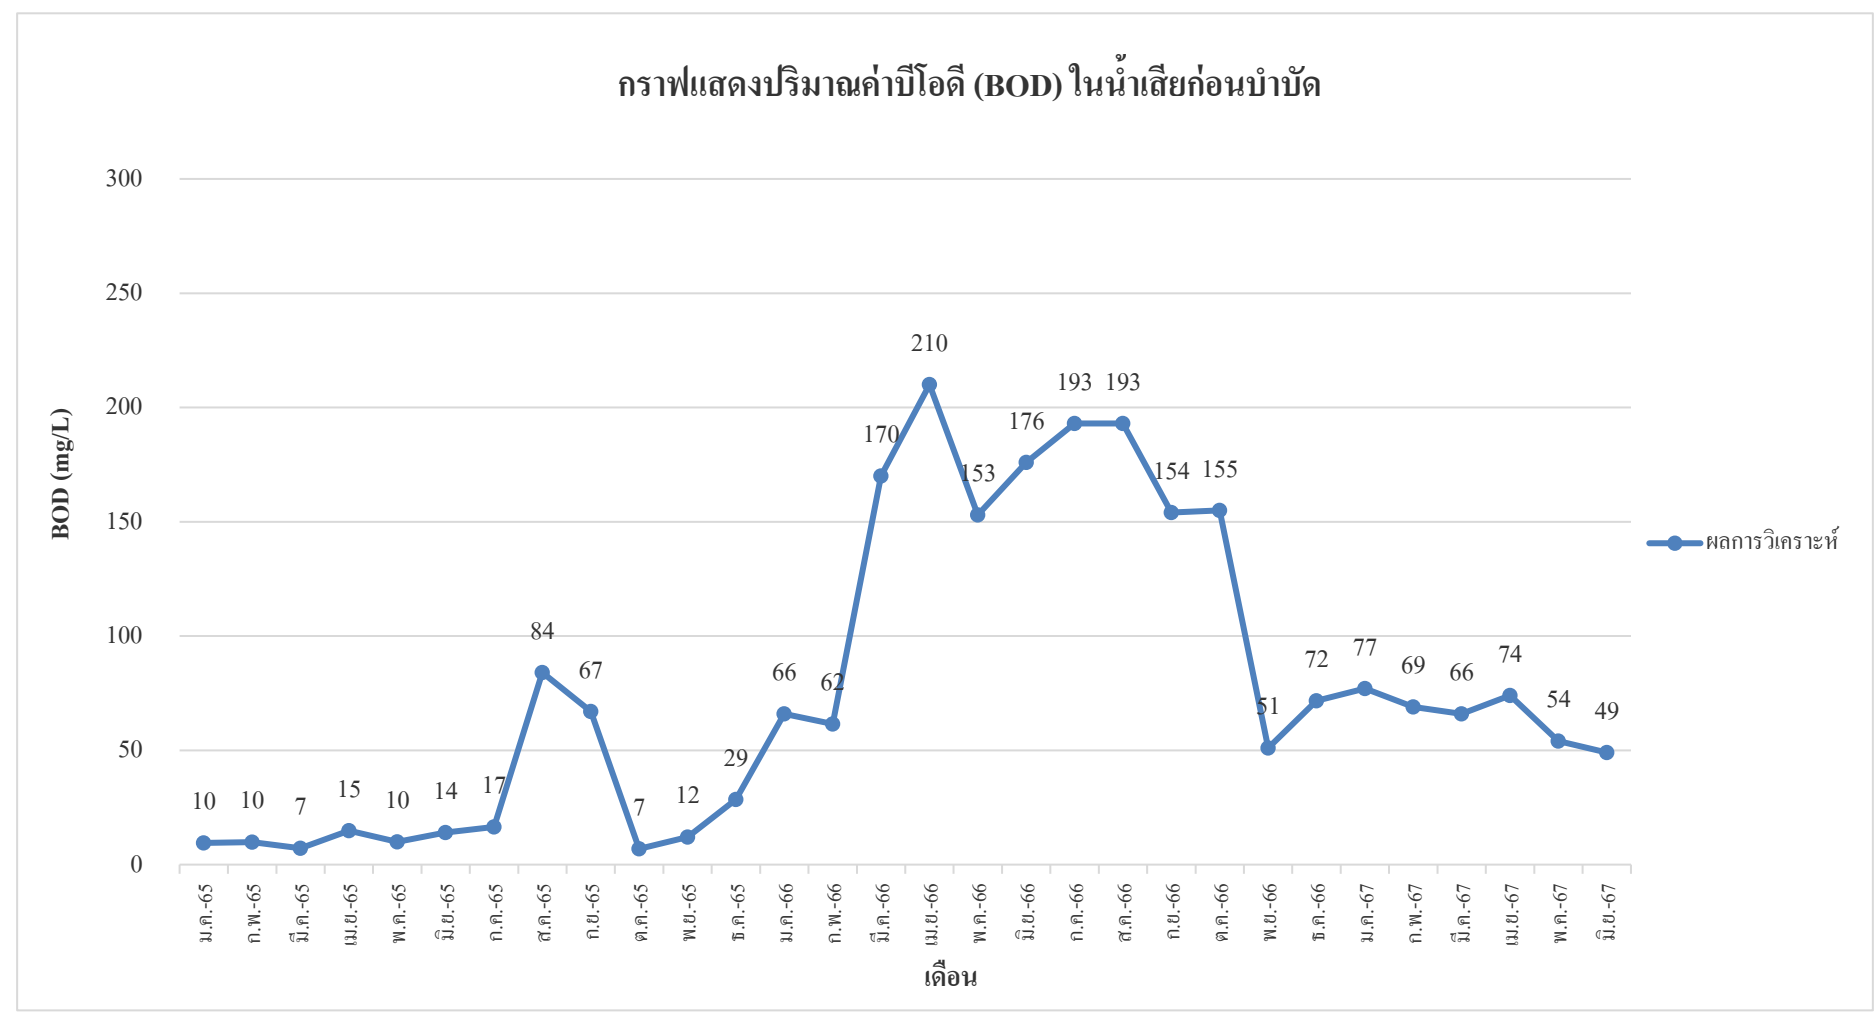
ภาพที่ 4-2 กราฟแสดงปริมาณค่าบีโอดี (BOD) ในน้ำเสียก่อนบำบัด

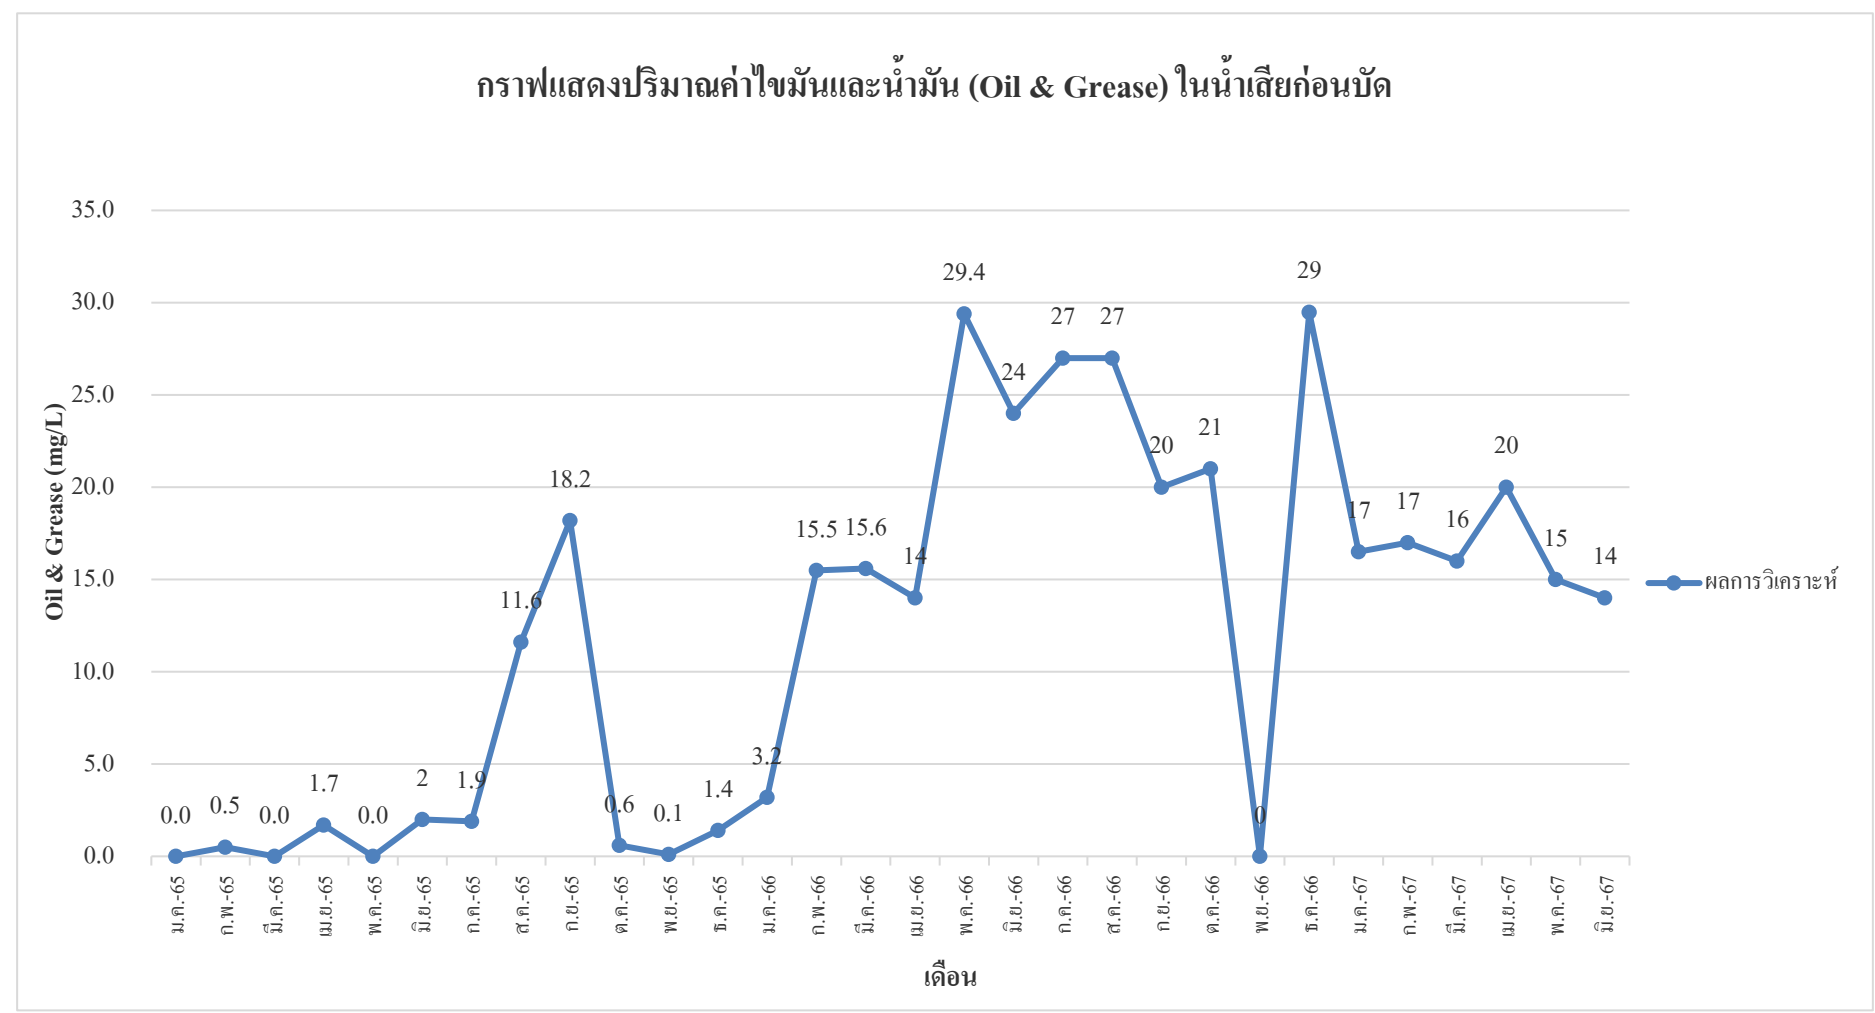
ภาพที่ 4-5 กราฟแสดงปริมาณค่าไขมันและน้ำมัน (Oil & Grease) ในน้ำเสียก่อนบำบัด

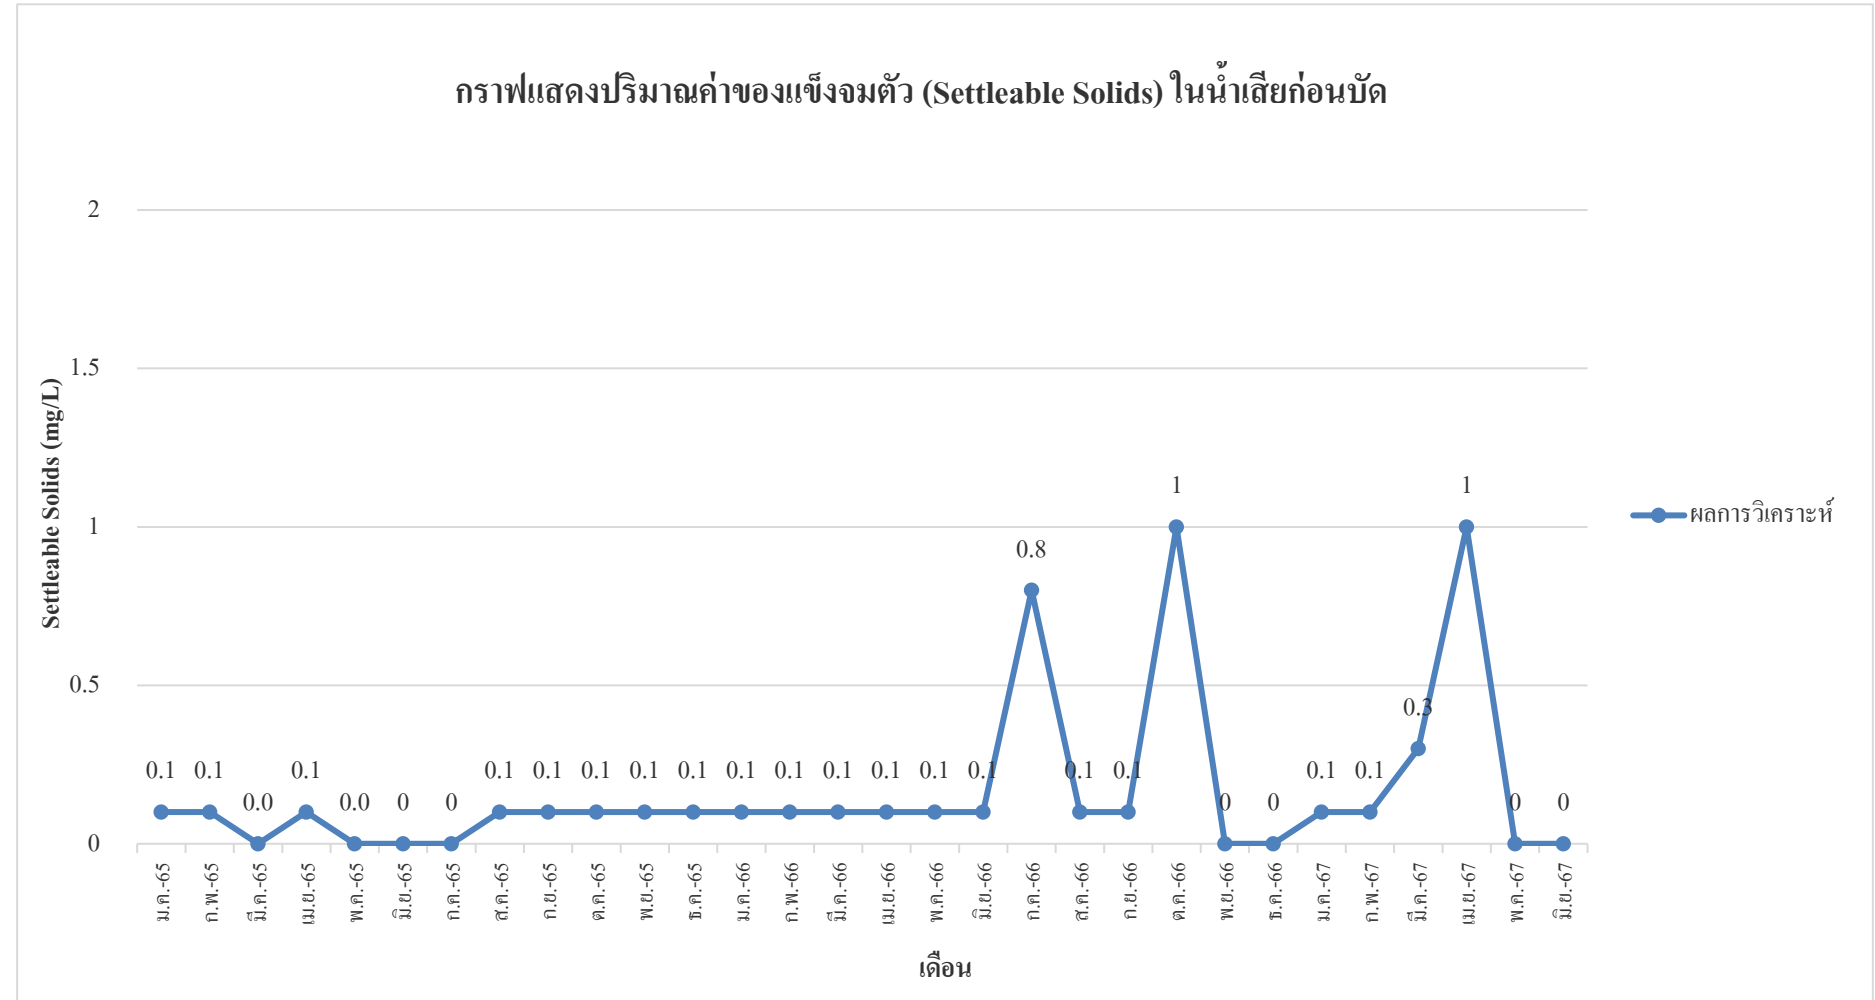
ภาพที่ 4-7 กราฟแสดงปริมาณค่าของแข็งจมตัว (Settleable Solids) ในน้ำเสียก่อนบำบัด

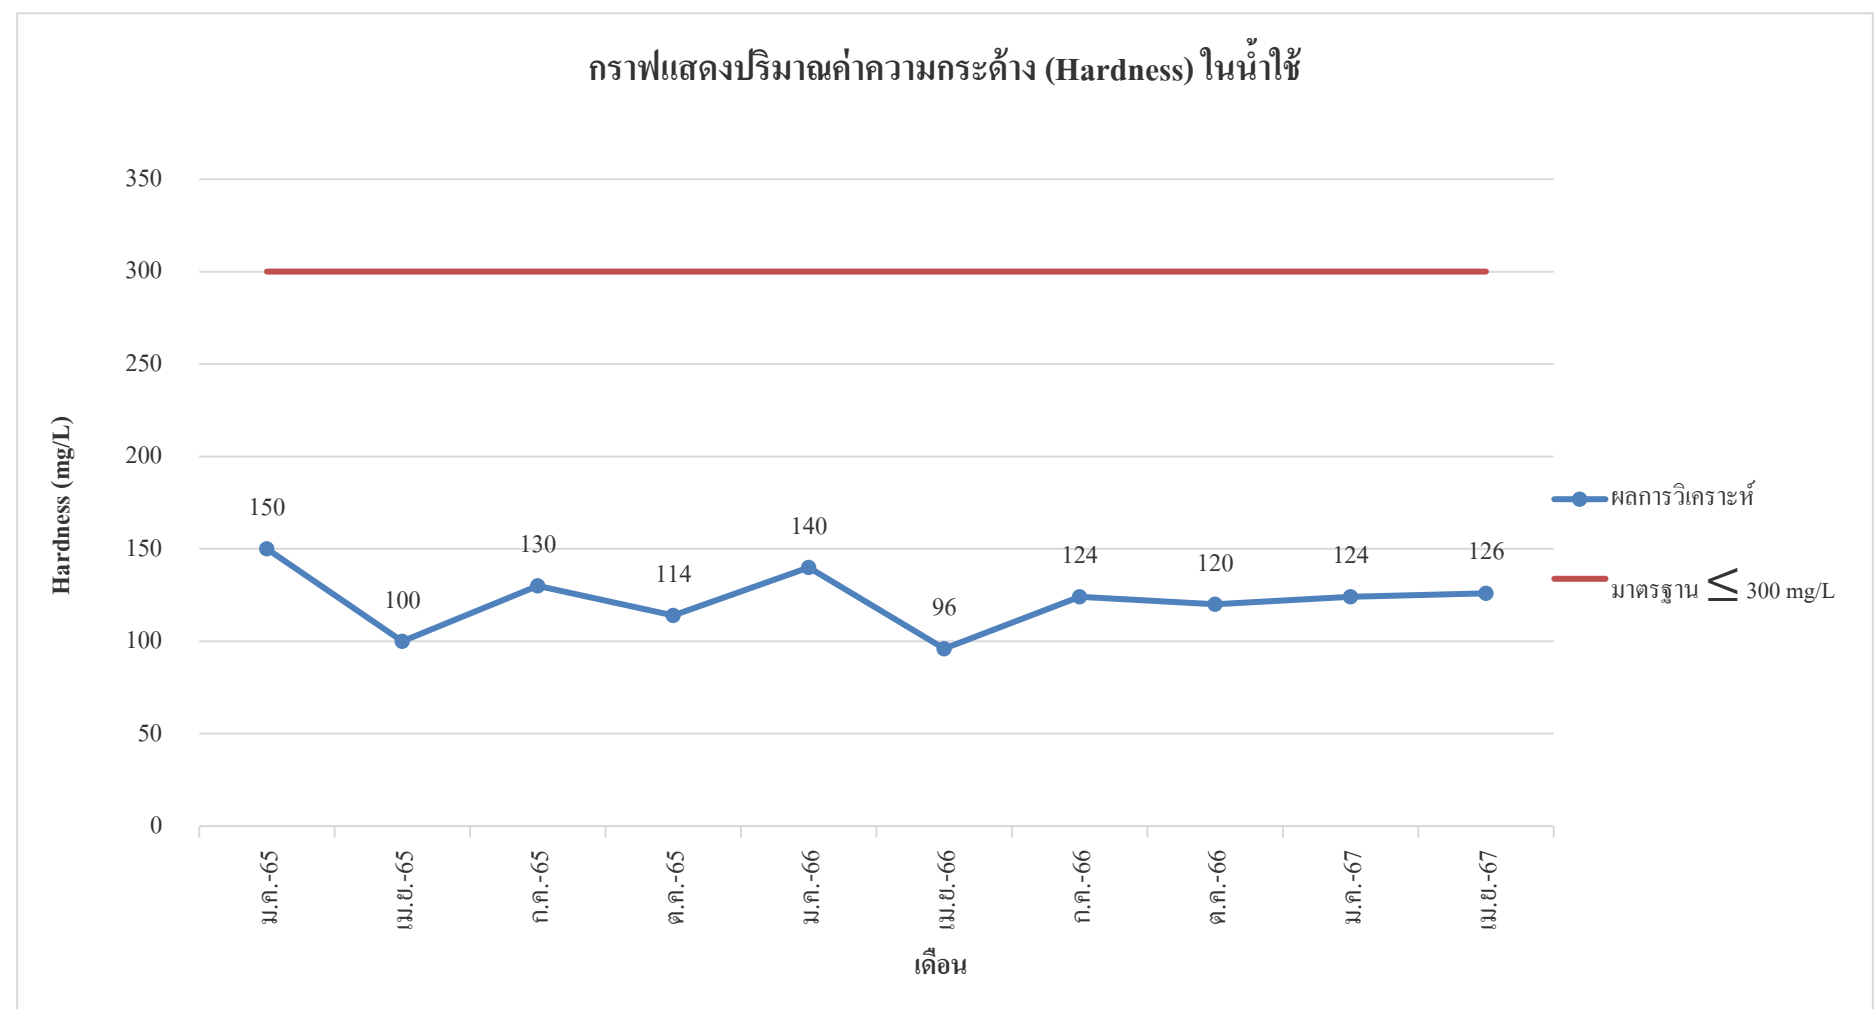
3. ปริมาณค่าความกระด้าง (Hardness) อยู่ในช่วง 124-126 มิลลิกรัม/ลิตร ของ  $\text{CaCO}_3$  (มาตรฐาน <300 มิลลิกรัม/ลิตรของ  $\text{CaCO}_3$ ) สรุปได้ว่าคุณภาพน้ำใช้ของโครงการมีปริมาณค่าความกระด้างอยู่ในเกณฑ์มาตรฐาน (แสดงดังภาพที่ 4-22)

ภาพที่ 4-22 กราฟแสดงปริมาณค่าความกระด้าง (Hardness) ในน้ำใช้

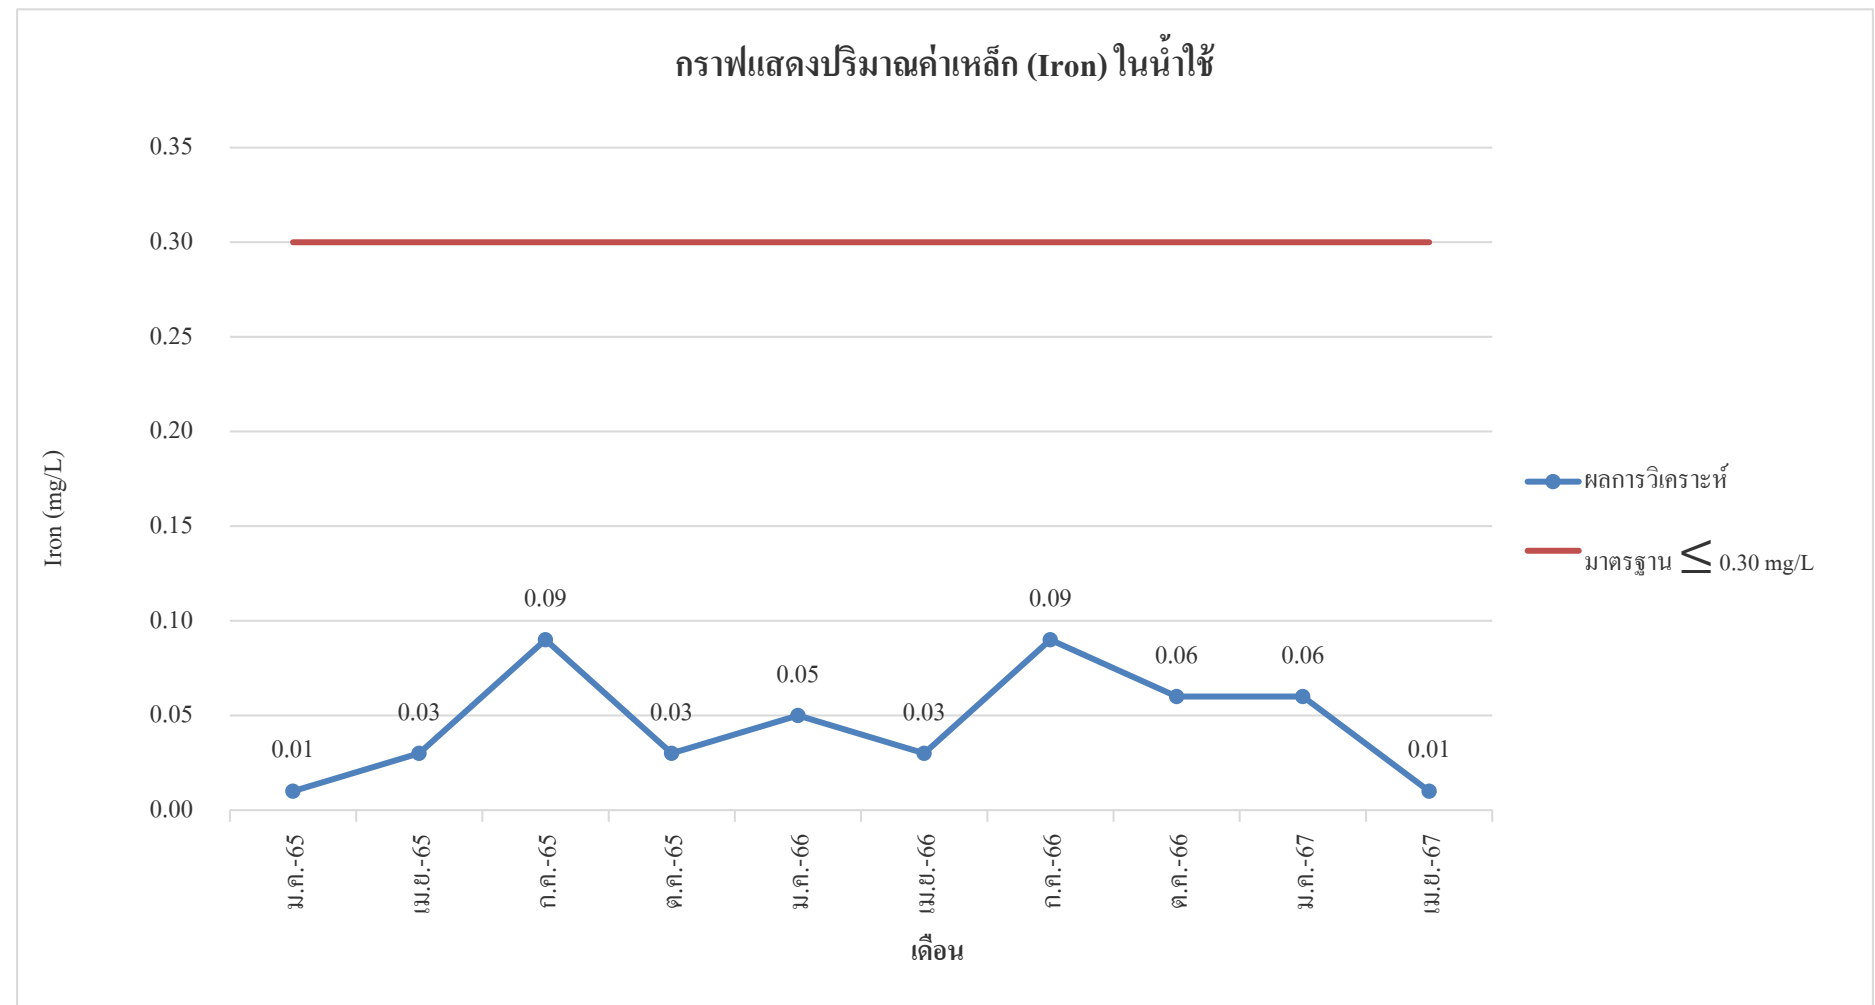
8. ปริมาณค่าเหล็กในน้ำ (Iron) อยู่ในช่วง 0.01-0.06 มิลลิกรัม/ลิตร (มาตรฐาน <0.30 มิลลิกรัม/ลิตร) สรุปได้ว่าคุณภาพน้ำใช้ของโครงการมีปริมาณค่าเหล็กอยู่ในเกณฑ์มาตรฐาน (แสดงดังภาพที่ 4-27)

ภาพที่ 4-27 กราฟแสดงปริมาณค่าเหล็ก (Iron) ในน้ำใช้
