### 3. ผลการปฏิบัติตามมาตรการฯ

#### 3.1 ผลการปฏิบัติตามมาตรการป้องกันและแก้ไขผลกระทบสิ่งแวดล้อม

จากการทบทวนมาตรการป้องกันและแก้ไขผลกระทบสิ่งแวดล้อม ระยะดำเนินการ ดำเนินการ โครงการบ้านเอื้ออาทร จังหวัดนครราชสีมา (หัวทะเล 1) ที่กำหนดไว้ในรายงานการประเมินผลกระทบสิ่งแวดล้อม พบว่า มีมาตรการป้องกัน และแก้ไขผลกระทบสิ่งแวดล้อมที่กำหนดไว้ทั้งสิ้น 11 ปัจจัย รวม 79 มาตรการ

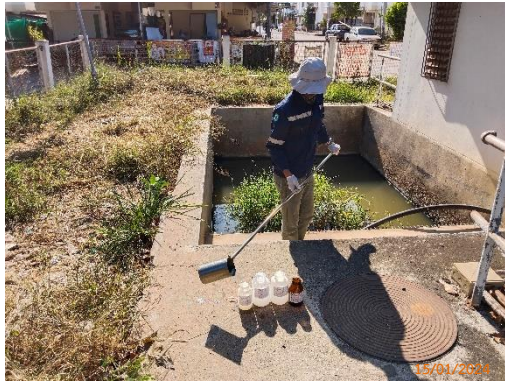
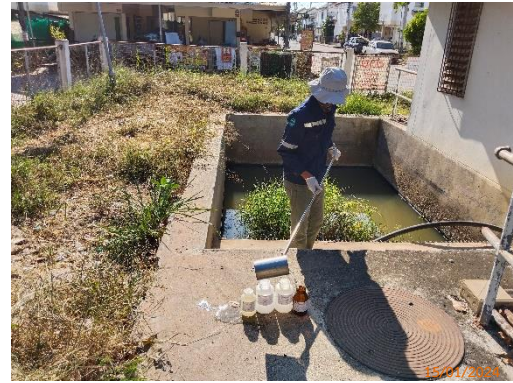
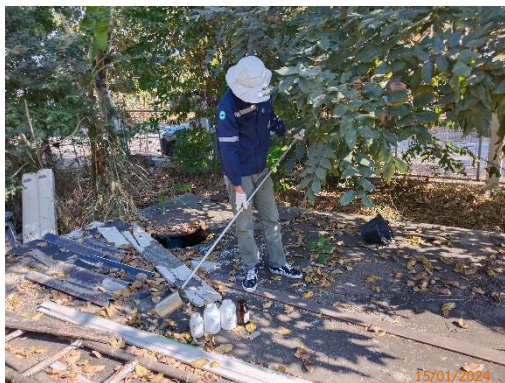
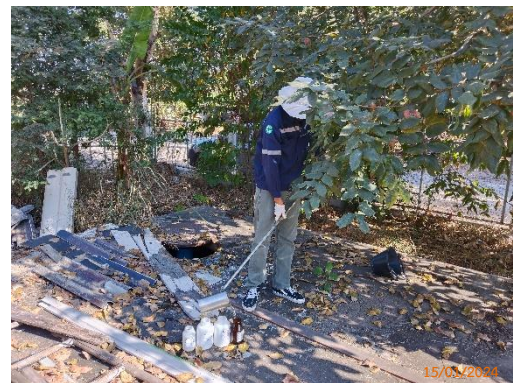
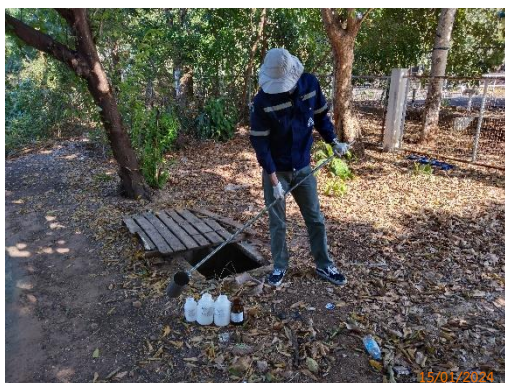
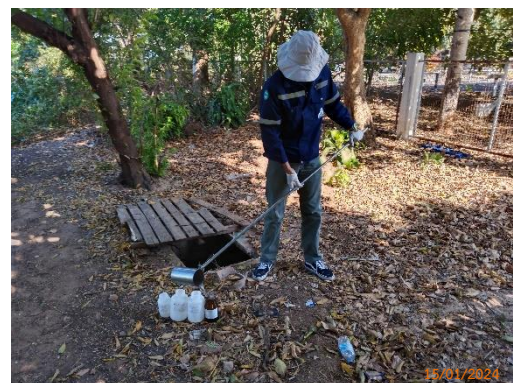
ภาพที่ 2 การเก็บตัวอย่างน้ำ ระหว่างเดือนมกราคม-มิถุนายน พ.ศ. 2567

บ่อพักก่อนเข้าระบบบำบัดน้ำเสียส่วนกลาง

บ่อพักหลังผ่านระบบบำบัดน้ำเสียส่วนกลาง

บ่อพักน้ำทิ้งก่อนระบายออกจากพื้นที่โครงการ

ก วันที่ 15 มกราคม พ.ศ. 2567
