ผลการติดตามตรวจสอบการปฏิบัติตามมาตรการป้องกัน

ผลการติดตามตรวจสอบการปฏิบัติตามมาตรการป้องกันและแก้ไขผลกระทบสิ่งแวดล้อม และมาตรการติดตามตรวจสอบคุณภาพของสิ่งแวดล้อม (ระยะดำเนินการ) โครงการ บ้านนาวงส์ เดือนมกราคม-มิถุนายน 2567

ตารางที่ 2-1 ผลการปฏิบัติตามมาตรการป้องกันและแก้ไขผลกระทบสิ่งแวดล้อม โครงการ บ้านนาวังค์ ของบริษัท บ้านนาวังค์ จำกัด (ระยะดำเนินการ)

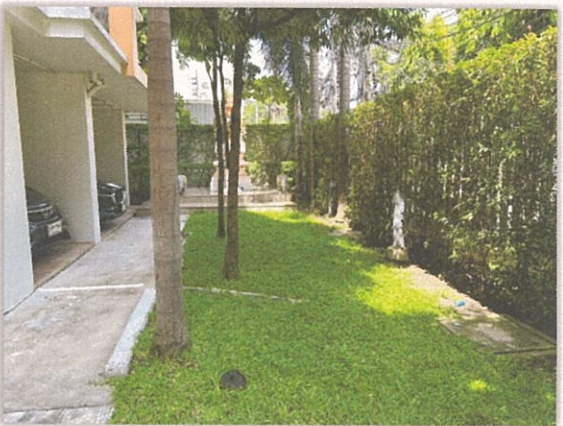
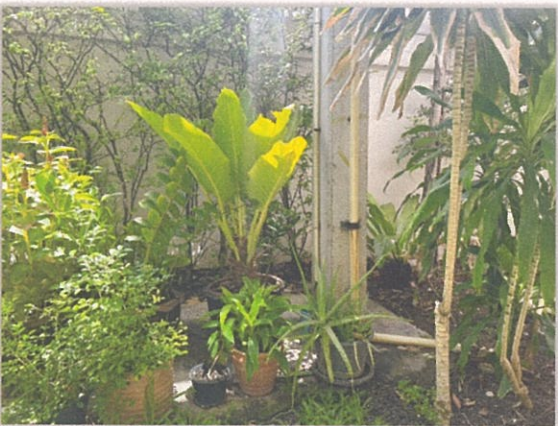
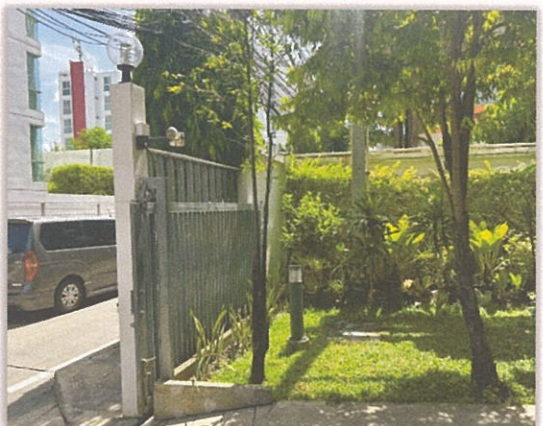
| มาตรการป้องกันและแก้ไขผลกระทบสิ่งแวดล้อม | | ผลการปฏิบัติตามมาตรการฯ | ปัญหา และ/หรือ ข้อเสนอแนะ | สิ่งอ้างอิง |
|---|---|---|---|---|
| - จัดปลูกต้นไม้บริเวณที่ว่างของอาคาร เพื่อให้อากาศเกิดการหมุนเวียน และช่วยลดความร้อนให้กับโครงการและพื้นที่ใกล้เคียง | ✓ | - จัดให้มีการปลูกต้นไม้บริเวณที่ว่างของอาคาร | - | รูปที่ 2-3 ถึงรูปที่ 2-5 |
| - ปลูกไม้ยืนต้นบริเวณพื้นที่สีเขียวของโครงการ เพื่อช่วยดูดซับความร้อนที่ระบายจากการใช้เครื่องปรับอากาศของโครงการ | ✓ | - จัดปลูกไม้ยืนต้น | - | รูปที่ 2-3 ถึงรูปที่ 2-5 |

| มาตรการป้องกันและแก้ไขผลกระทบสิ่งแวดล้อม | ผลการปฏิบัติตามมาตรการฯ | ปัญหา และ/หรือ ข้อเสนอแนะ | สิ่งอ้างอิง |
|---|---|---|---|
| - ปลุกต้นไม้ยืนต้นที่มีอัตราการสังเคราะห์แสงสูง ในการดูดซับก๊าซคาร์บอนไดออกไซด์ที่ระบายจากท่อไอเสียของรถยนต์ภายในโครงการ และจัดปลูกไม้ยืนต้นบริเวณเขตที่ดิน เพื่อป้องกันการกระจายของมลพิษออกไปสู่พื้นที่ใกล้เคียง | ✓ - ปลุกต้นไม้ยืนต้น โดยรอบโครงการ | - | รูปที่ 2-3<br>ถึงรูปที่ 2-5 |

| รูปที่ 2-1 ทางเข้า-ออกโครงการ | รูปที่ 2-2 ป้ายโครงการ | รูปที่ 2-3 พื้นที่สีเขียว |
| รูปที่ 2-4 พื้นที่สีเขียว | รูปที่ 2-5 พื้นที่สีเขียว | รูปที่ 2-6 พื้นที่สีเขียว (ระเบียงห้องพัก) |

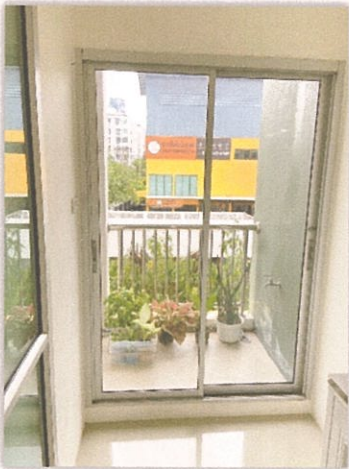
| มาตรการป้องกันและแก้ไขผลกระทบสิ่งแวดล้อม | | ผลการปฏิบัติตามมาตรการฯ | ปัญหา และ/หรือ ข้อเสนอแนะ | สิ่งอ้างอิง |
|---|---|---|---|---|
| - ประชาสัมพันธ์ให้ผู้พักอาศัยในโครงการปลูกต้นไม้ไว้บริเวณระเบียง ของห้องพัก เพื่อดูดซับความร้อนที่ถูกระบายออกมาจากเครื่องปรับอากาศ โดยกำหนดข้อห้ามไม่ให้วางกระถางต้นไม้บริเวณขอบระเบียง เพราะอาจพลัดตกลงด้านล่าง ทำให้เกิดอันตรายต่อผู้อื่น | ✓ | - ติดป้ายประชาสัมพันธ์รณรงค์การปลูกต้นไม้บริเวณระเบียง และข้อห้ามไม่ให้วางกระถางต้นไม้บริเวณขอบระเบียง | | รูปที่ 2-6 |

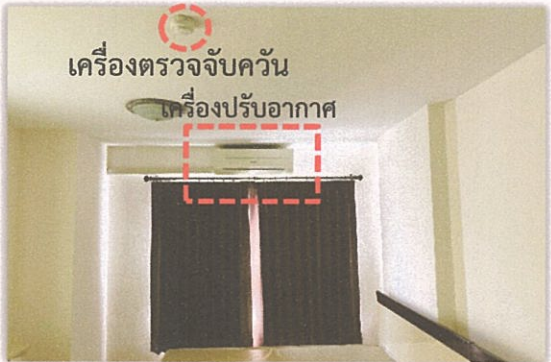
| <p>รูปที่ 2-7 ม่านป้องกันแสงแดด</p> | <p>รูปที่ 2-8 ประชาสัมพันธ์</p> | <p>รูปที่ 2-9 ป้ายงดสูบบุหรี่</p> |

| มาตรการป้องกันและแก้ไขผลกระทบสิ่งแวดล้อม | | ผลการปฏิบัติตามมาตรการฯ | ปัญหา และ/หรือ ข้อเสนอแนะ | สิ่งอ้างอิง |
|---|---|---|---|---|
| - ติดตั้งม่านหรือวัสดุป้องกันแสงแดด เพื่อลดค่าปริมาณความร้อน จากรังสีความร้อนของดวงอาทิตย์แผ่เข้ามาในห้องพักอาศัย | ✓ | - ตามห้องพักได้ติดตั้งม่านป้องกันแสงแดด | - | รูปที่ 2-7 |

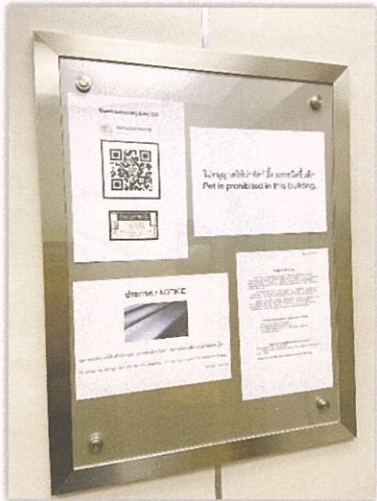
| มาตรการป้องกันและแก้ไขผลกระทบสิ่งแวดล้อม | | ผลการปฏิบัติตามมาตรการฯ | ปัญหา และ/หรือ ข้อเสนอแนะ | สิ่งอ้างอิง |
|---|---|---|---|---|
| - แนะนำให้ผู้พักอาศัยใช้งานเครื่องปรับอากาศอย่างถูกวิธีและบำรุงรักษาเครื่องปรับอากาศอย่างสม่ำเสมอ เพื่อการใช้งานอย่างมีประสิทธิภาพ ดังนี้<br>1) ทดสอบและปรับตั้งระบบอย่างสมบูรณ์ตามกำหนดที่ตั้งไว้ ตลอดอายุการใช้งาน | ✓ | - แนะนำผู้พักอาศัยตามป้ายประชาสัมพันธ์บริเวณห้องโถงและลิฟท์โดยสาร | - | รูปที่ 2-8 |

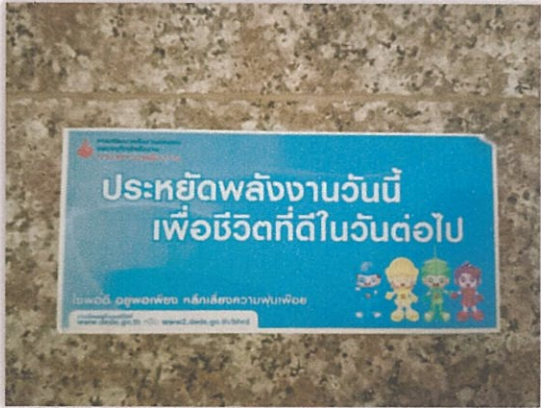
| <p>รูปที่ 2-10 ลิฟต์โดยสาร</p> | <p>รูปที่ 2-11 ป้ายห้ามใช้ลิฟต์ขณะเกิดเพลิงไหม้</p> | <p>รูปที่ 2-12 ป้ายประหยัดพลังงาน</p> |

| มาตรการป้องกันและแก้ไขผลกระทบสิ่งแวดล้อม | ผลการปฏิบัติตามมาตรการฯ | ปัญหา และ/หรือ ข้อเสนอแนะ | สิ่งอ้างอิง |
|---|---|---|---|
| <u>มาตรการรณรงค์ส่งเสริมการอนุรักษ์พลังงาน เพื่อให้ผู้พักอาศัยนำไปปฏิบัติ</u><br>- รณรงค์และขอความร่วมมือให้ผู้พักอาศัยภายในโครงการช่วยกันประหยัดพลังงานและลดการใช้พลังงานไฟฟ้าโดยไม่จำเป็น ด้วยการประชาสัมพันธ์ให้ผู้พักอาศัยทราบ เช่น ติดป้ายรณรงค์และประชาสัมพันธ์ บริเวณโถงทางเข้าอาคารโครงการ และจัดกิจกรรมรณรงค์อนุรักษ์พลังงาน ให้ผู้พักอาศัยมีส่วนร่วม ดังนี้<br><br>- ปิดหลอดไฟดวงที่ไม่ได้ใช้หรือไม่จำเป็น | <br><br>- ป้ายรณรงค์ประชาสัมพันธ์ ประหยัดพลังงาน บริเวณหน้าลิฟต์โดยสารชั้นล่าง<br>✓ | - | รูปที่ 2-12 |

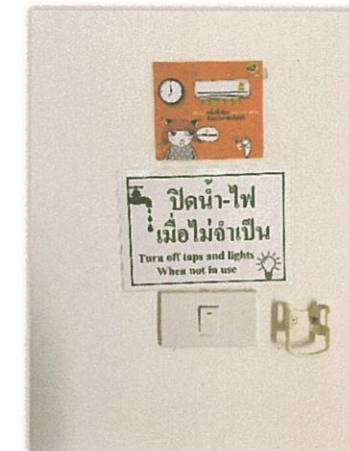
รูปที่ 2-18 ป้ายประหยัดพลังงาน

| มาตรการป้องกันและแก้ไขผลกระทบสิ่งแวดล้อม | ผลการปฏิบัติตามมาตรการฯ | ปัญหา และ/หรือ ข้อเสนอแนะ | สิ่งอ้างอิง |
|---|---|---|---|
| - ติดป้ายประชาสัมพันธ์ให้ผู้พักอาศัยภายในโครงการคัดแยกขยะเปียก ขยะแห้ง ขยะอันตราย และขยะรีไซเคิล ก่อนทิ้งลงถังรองรับขยะ | ✓ - ติดป้ายประชาสัมพันธ์ รณรงค์การคัดแยกขยะมูลฝอย | - | รูปที่ 2-18 |

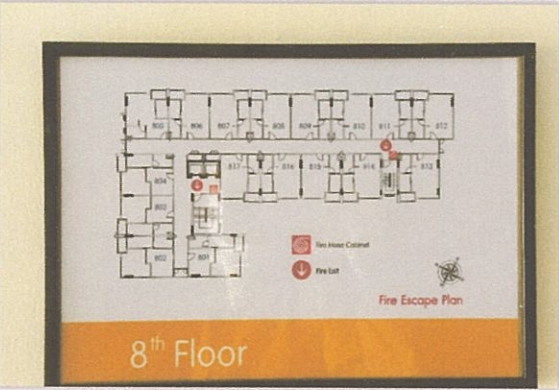
| | <p>8<sup>th</sup> Floor</p> <p>Fire Escape Plan</p> | |

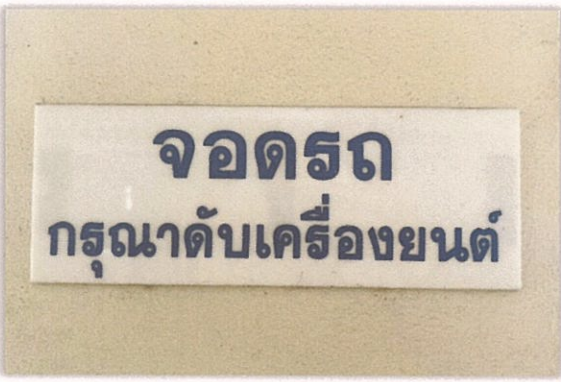
| <p>รูปที่ 2-28 ป้ายจราจรกวดระดับเครื่องยนต์</p> | <p>รูปที่ 2-29 ป้ายจุดรวมพล</p> | <p>รูปที่ 2-30 ป้ายจำกัดความเร็วรถ</p> |

| มาตรการป้องกันและแก้ไขผลกระทบสิ่งแวดล้อม | ผลการปฏิบัติตามมาตรการฯ | ปัญหา และ/หรือ ข้อเสนอแนะ | สิ่งอ้างอิง |
|---|---|---|---|
| 1) คุณภาพอากาศ<br>- ติดตั้งป้ายเตือนให้ดับเครื่องยนต์ในขณะที่มีการจอดรอ | ✓<br>- ติดป้ายเตือนดับเครื่องยนต์ในลานจอดรถ | - | รูปที่ 2-28 |

| มาตรการป้องกันและแก้ไขผลกระทบสิ่งแวดล้อม | ผลการปฏิบัติตามมาตรการฯ | ปัญหา และ/หรือ ข้อเสนอแนะ | สิ่งอ้างอิง |
|---|---|---|---|
| 2) ระดับเสียง<br>- ติดตั้งป้ายเตือนให้ดับเครื่องยนต์ในขณะที่มีการจอดรถ | ✓ - โครงการได้ติดตั้งป้ายเตือนให้ดับเครื่องยนต์ขณะจอดรถ | - | รูปที่ 2-28 |

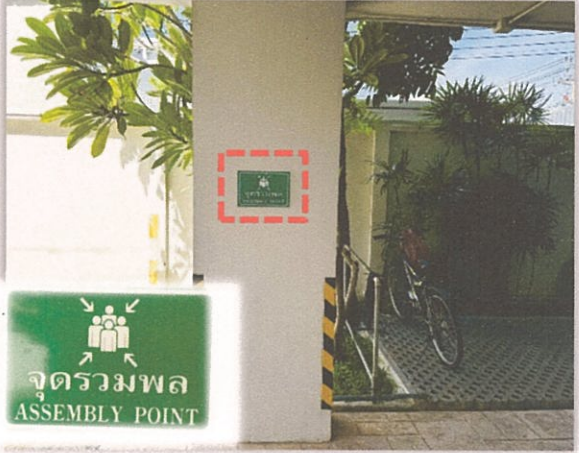
| มาตรการป้องกันและแก้ไขผลกระทบสิ่งแวดล้อม | ผลการปฏิบัติตามมาตรการฯ | ปัญหา และ/หรือ ข้อเสนอแนะ | สิ่งอ้างอิง |
|---|---|---|---|
| - จัดพื้นที่จัดรวมคนภายในโครงการ อยู่บริเวณพื้นที่สีเขียวทางด้านทิศตะวันตกเฉียงเหนือของโครงการ มีขนาดพื้นที่ 97.06 ตร.ม. สำหรับรองรับพนักงานและผู้พักอาศัยทั้งหมดจำนวน 360 คน คิดเป็นพื้นที่ 0.27 | ✓ - โครงการจัดให้มีพื้นที่อพยพ บริเวณที่จอดรถด้านทิศตะวันตก | - | รูปที่ 2-29 |

| มาตรการป้องกันและแก้ไขผลกระทบสิ่งแวดล้อม | | ผลการปฏิบัติตามมาตรการฯ | ปัญหา และ/หรือ ข้อเสนอแนะ | สิ่งอ้างอิง |
|---|---|---|---|---|
| ตร.ม./คน ซึ่งพื้นที่จัดรวมคนที่โครงการ ได้จัดเตรียมไว้เพียงพอกับพื้นที่จัดรวมคนที่ประเมินจากจำนวนประชากรทั้งโครงการ และเพียงพอตามแนวทางในการจัดทำรายงานฯ ของสำนักงานนโยบายและแผนทรัพยากรธรรมชาติและสิ่งแวดล้อมที่ต้องจัดให้มีพื้นที่จัดรวมคน 0.25 ตารางเมตร/คน | | | | |

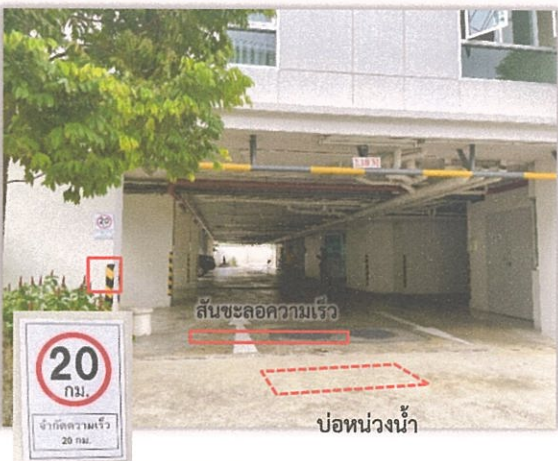
| มาตรการป้องกันและแก้ไขผลกระทบสิ่งแวดล้อม | ผลการปฏิบัติตามมาตรการฯ | ปัญหา และ/หรือ ข้อเสนอแนะ | สิ่งอ้างอิง |
|---|---|---|---|
| - กำหนดให้ขับรถภายในโครงการด้วยความเร็วไม่เกิน 20 กม./ชม. เพื่อป้องกันการฟุ้งกระจายของก๊าซมลพิษ และฝุ่นละออง | ✓ - ติดป้ายจำกัดความเร็วในลานจอดรถ | - | รูปที่ 2-30 |
| - กำหนดให้ขับรถภายในโครงการด้วยความเร็วไม่เกิน 20 กม./ชม. เพื่อลดผลกระทบจากเสียงวิ่งของรถยนต์ | ✓ - ติดป้ายจำกัดความเร็วไม่เกิน 20 กม./ชม | - | รูปที่ 2-30 |

| มาตรการป้องกันและแก้ไขผลกระทบสิ่งแวดล้อม | ผลการปฏิบัติตามมาตรการฯ | ปัญหา และ/หรือ ข้อเสนอแนะ | สิ่งอ้างอิง |
|---|---|---|---|
| - จัดระบบการจราจรภายในโครงการให้ชัดเจน เช่น กำหนดทิศทางการเดินรถ การขีดเส้นแบ่งเลนถนนพร้อมลูกศร การติดป้ายสัญญาณจราจร ติดป้ายจำกัดความเร็วของรถยนต์ เป็นต้น | ✓ - โครงการมีระบบการจราจรขีดเส้นแบ่งทิศทางการจราจร ป้ายสัญญาณจราจร | - | รูปที่ 2-30 |

| มาตรการป้องกันและแก้ไขผลกระทบสิ่งแวดล้อม | ผลการปฏิบัติตามมาตรการฯ | ปัญหา และ/หรือ ข้อเสนอแนะ | สิ่งอ้างอิง |
|---|---|---|---|
| - จำกัดความเร็วของรถยนต์ภายในโครงการ โดยการติดป้ายจำกัดความเร็วของรถยนต์ เพื่อเพิ่มความปลอดภัยด้านการจราจร และลดผลกระทบด้านเสียงที่อาจก่อให้เกิดความเดือดร้อนรำคาญต่อผู้พักอาศัยภายในโครงการ และชุมชนใกล้เคียง | ✓ - มีป้ายจำกัดความเร็วของรถยนต์ภายในโครงการ | - | รูปที่ 2-30 |
| - จัดให้มีคันชะลอความเร็วบนถนนภายในโครงการ และบริเวณทางเข้า-ออกโครงการ เพื่อเพิ่มความปลอดภัยด้านการจราจรภายในโครงการและผู้ใช้รถใช้ถนนที่ผ่านบริเวณด้านหน้าโครงการ | ✓ - จัดให้มีคันชะลอความเร็วบนถนนภายในโครงการ | - | รูปที่ 2-30 และรูปที่ 2-37 |

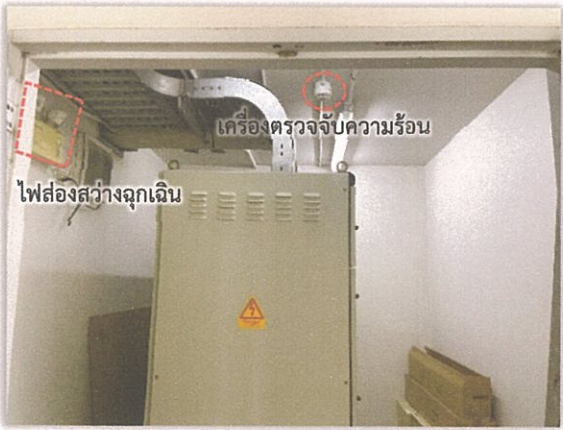
| <p>ไฟส่องสว่างฉุกเฉิน</p> <p>เครื่องตรวจจับความร้อน</p> | | |

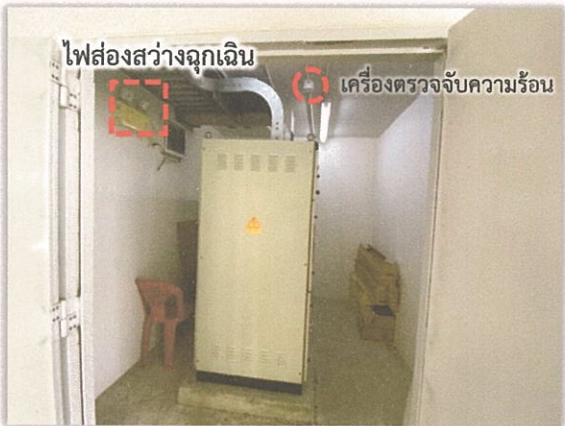
| <p>รูปที่ 2-40 ห้องไฟฟ้า</p> | <p>รูปที่ 2-41 ท่อระบายน้ำ</p> | <p>รูปที่ 2-42 แนวเส้นทางน้ำประปา</p> |

| ดัชนีผลกระทบสิ่งแวดล้อม | บริเวณที่ตรวจสอบ | พารามิเตอร์ | ความถี่ในการตรวจวัด | ผลการปฏิบัติตามมาตรการฯ | สิ่งที่อ้างอิง |
|---|---|---|---|---|---|
| 8. การใช้ไฟฟ้า | - ระบบไฟฟ้า และอุปกรณ์ไฟฟ้าของโครงการ | การชำรุดของระบบไฟฟ้าและระบบการเดินสายไฟฟ้าในโครงการ | 1 เดือนต่อครั้ง | โครงการฯ ได้ตรวจสอบด้วยอุปกรณ์ทดสอบไฟฟ้ารั่ว และอุปกรณ์ไฟฟ้าภายในโครงการ ไม่พบร่องรอยการชำรุดแต่อย่างใด | - |

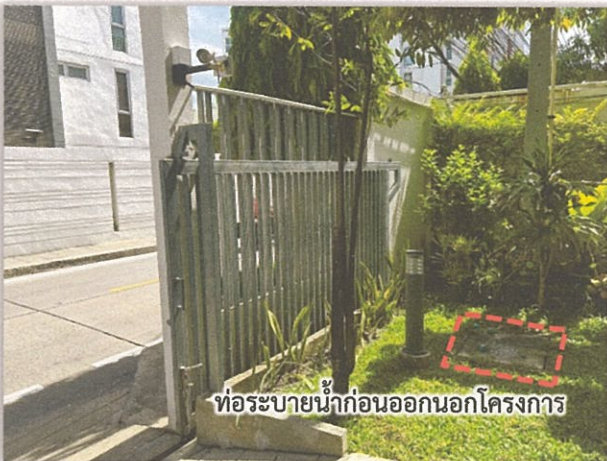
| ดัชนีผลกระทบสิ่งแวดล้อม | บริเวณที่ตรวจสอบ | พารามิเตอร์ | ความถี่ในการตรวจวัด | ผลการปฏิบัติตามมาตรการฯ | สิ่งที่อ้างอิง |
|---|---|---|---|---|---|
| 4. ระบบระบายน้ำ | ภายในท่อระบายน้ำรวม<br>และบ่อดักขยะก่อนระบาย<br>ลงท่อระบายน้ำสาธารณะ | สังเกตด้วยตา | 1-2 เดือนต่อครั้ง<br>ในช่วงฤดูฝน | - | - |

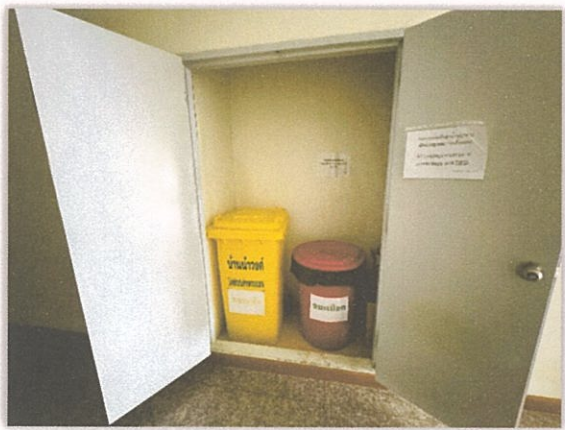
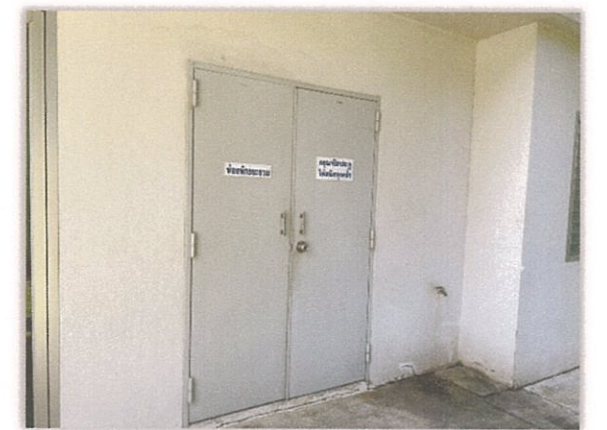
| <p>รูปที่ 2-43 ห้องมูลฝอยแยกตามชั้น</p> | <p>รูปที่ 2-44 ห้องพักมูลฝอยรวม</p> | <p>รูปที่ 2-45 ระบบป้องกันอัคคีภัยทุกชั้น</p> |

| ดัชนีผลกระทบสิ่งแวดล้อม | บริเวณที่ตรวจสอบ | พารามิเตอร์ | ความถี่ในการตรวจวัด | ผลการปฏิบัติตามมาตรการฯ | สิ่งที่อ้างอิง |
|---|---|---|---|---|---|
| 5. การจัดการขยะมูลฝอยภายในโครงการ | - บริเวณจุดตั้งถังรองรับขยะมูลฝอยในอาคารพักอาศัยและห้องพักขยะรวม | สังเกตด้วยตา | 1 เดือนต่อครั้ง | - ตรวจสอบไม่มีมูลฝอยตกค้างในถังพักมูลฝอยในชั้นพักอาศัยและห้องพักมูลฝอยรวม | รูปที่ 2-43 ถึงรูปที่ 2-44 |

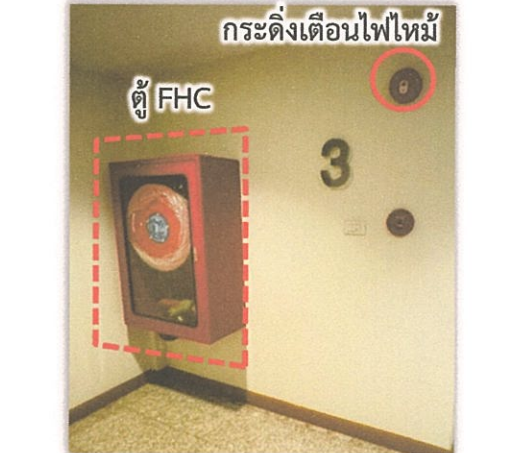
| ดัชนีผลกระทบสิ่งแวดล้อม | บริเวณที่ตรวจสอบ | พารามิเตอร์ | ความถี่ในการตรวจวัด | ผลการปฏิบัติตามมาตรการฯ | สิ่งที่อ้างอิง |
|---|---|---|---|---|---|
| 6. ระบบป้องกันอัคคีภัยและระบบสัญญาณเตือนภัย | - บริเวณจุดตั้งระบบป้องกันอัคคีภัยและระบบสัญญาณเตือนภัยภายในอาคารทุกชั้น | ตามวิธีตรวจสอบของระบบป้องกันอัคคีภัย เพื่อให้ใช้งานอย่างมีประสิทธิภาพและมีความพร้อมใช้งานอยู่เสมอ | 3 เดือนต่อครั้ง<br>(หรือตามความเหมาะสมหรือตามที่ระบุในคู่มือใช้งาน) | ได้ตรวจสอบจุดตั้งระบบป้องกันอัคคีภัยและระบบสัญญาณเตือนภัยภายในอาคารทุกชั้น เป็นประจำ 3 เดือน | รูปที่ 2-45 |

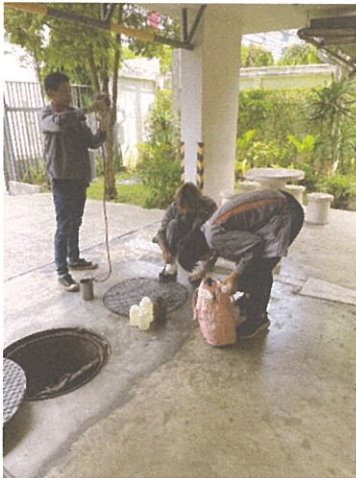
| <p>รูปที่ 2-46 บันไดหนีไฟ</p> | <p>รูปที่ 2-47 เครื่องตรวจจับความร้อนตามชั้น 2-8</p> | <p>รูปที่ 2-48 เก็บตัวอย่างน้ำ วันที่ 25 มี.ค. 67</p> |

การเก็บตัวอย่างคุณภาพน้ำทั้ง บริเวณบ่อกักน้ำสุดท้ายก่อนนอกโครงการ แสดงตำแหน่งดัง รูปที่ 2.2-1 และดำเนินการเก็บตัวอย่างน้ำ โดยเจ้าหน้าที่ห้องปฏิบัติการ แสดงดังรูปที่ 2-48 และรูปที่ 2-51

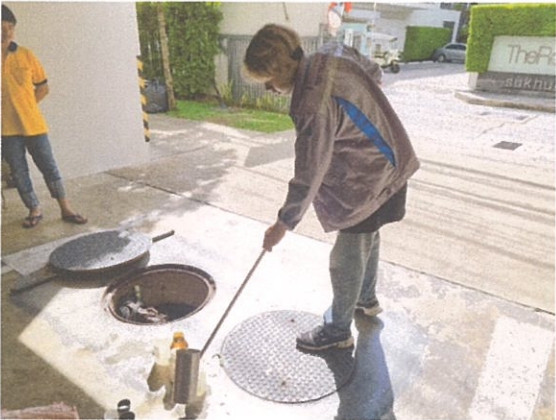
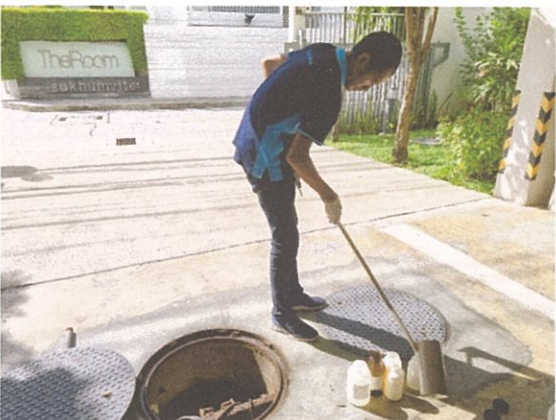
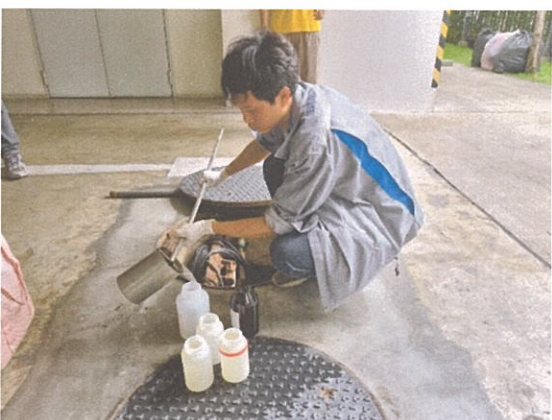
| <p>รูปที่ 2-49 เก็บตัวอย่างน้ำ วันที่ 22 เม.ย 67</p> | <p>รูปที่ 2-50 เก็บตัวอย่างน้ำ วันที่ 20 พ.ค.. 67</p> | <p>รูปที่ 2-51 เก็บตัวอย่างน้ำ วันที่ 24 มิ.ย. 67</p> |

| ดัชนีผลกระทบสิ่งแวดล้อม | บริเวณที่ตรวจสอบ | พารามิเตอร์ | ความถี่ในการตรวจวัด | ผลการปฏิบัติตามมาตรการฯ | สิ่งที่อ้างอิง |
|---|---|---|---|---|---|
| 1. น้ำทิ้งโครงการ | - ถังพักน้ำทิ้ง<br>- น้ำเสียก่อนและหลังการบำบัดของโครงการ | - ความเป็นกรด-ด่าง (pH)<br>- ค่าบีโอดี (BOD)<br>- ปริมาณของแข็งแขวนลอย (SS)<br>- ค่าตะกอนหนัก<br>- สารละลายที่ได้ทั้งหมด (TDS)<br>- ซัลไฟด์ (Sulfide)<br>- ไขมันและน้ำมัน (Oil & Grease)<br>- ไนโตรเจนทั้งหมด (TKN)<br>- โคลิฟอร์มแบคทีเรียทั้งหมด (FCB) | 3 เดือนต่อครั้ง<br>ตลอดช่วงดำเนินการ | - เริ่มเก็บทุกเดือน ในเดือนมีนาคม - เดือนมิถุนายน 2567 | รูปที่ 2-50<br>ถึงรูปที่ 2-51 |

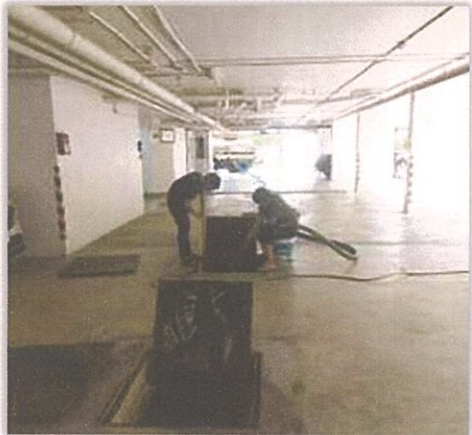
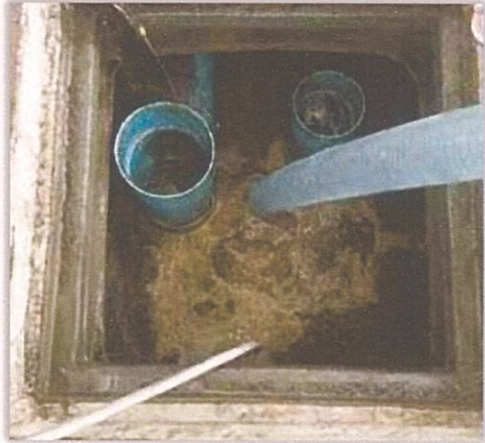
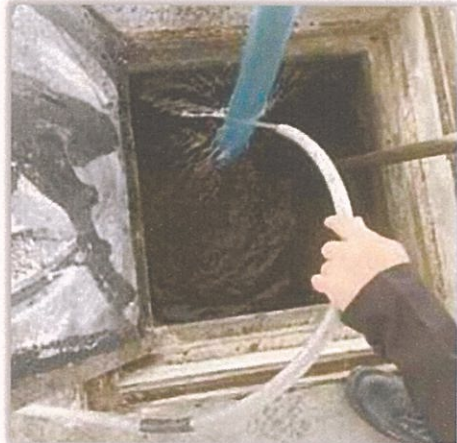
| <p>รูปที่ 2-52 สุกตะกอน วันที่ 22 เม.ย. 67</p> | <p>รูปที่ 2-52 (ต่อ) สุกตะกอน วันที่ 22 เม.ย. 67</p> | <p>รูปที่ 2-52 (ต่อ) สุกตะกอน วันที่ 22 เม.ย. 67</p> |

| มาตรการป้องกันและแก้ไขผลกระทบสิ่งแวดล้อม | | ผลการปฏิบัติตามมาตรการฯ | ปัญหา และ/หรือ ข้อเสนอแนะ | สิ่งอ้างอิง |
|---|---|---|---|---|
| - จัดให้มีการสูบน้ำจากถังแยกกาก ปรับสภาพอย่างสม่ำเสมอ อย่างน้อยปีละ 6 ครั้ง และตะกอนในถังตกตะกอน 2 เดือน/ครั้ง | ✓ | - จัดให้มีการสูบน้ำและไขมันจะจัดให้มีการสูบน้ำตะกอน ในวันที่ 22 เม.ย. 67 | - | รูปที่ 2-52 |

| มาตรการป้องกันและแก้ไขผลกระทบสิ่งแวดล้อม | ผลการปฏิบัติตามมาตรการฯ | ปัญหา และ/หรือ ข้อเสนอแนะ | สิ่งอ้างอิง |
|---|---|---|---|
| - จัดให้มีการสูบน้ำจากถังแยกกาก-ปรับสภาพ อย่างสม่ำเสมออย่างน้อย ปีละ 6 ครั้ง | ✓ - จัดให้มีการสูบน้ำจากถังแยกกากและไขมันจะจัดให้มีการสูบน้ำใน วันที่ 22 เม.ย. 67 | - | รูปที่ 2-52 |

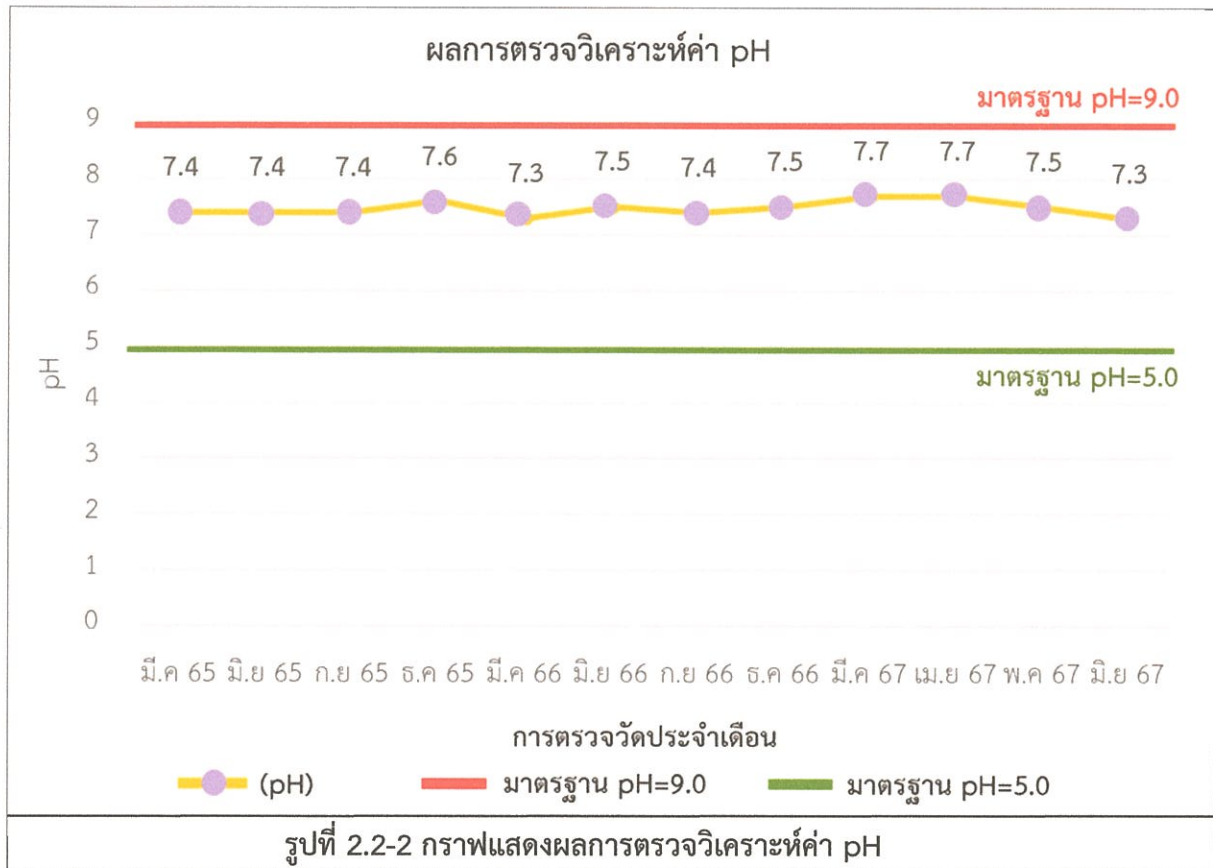
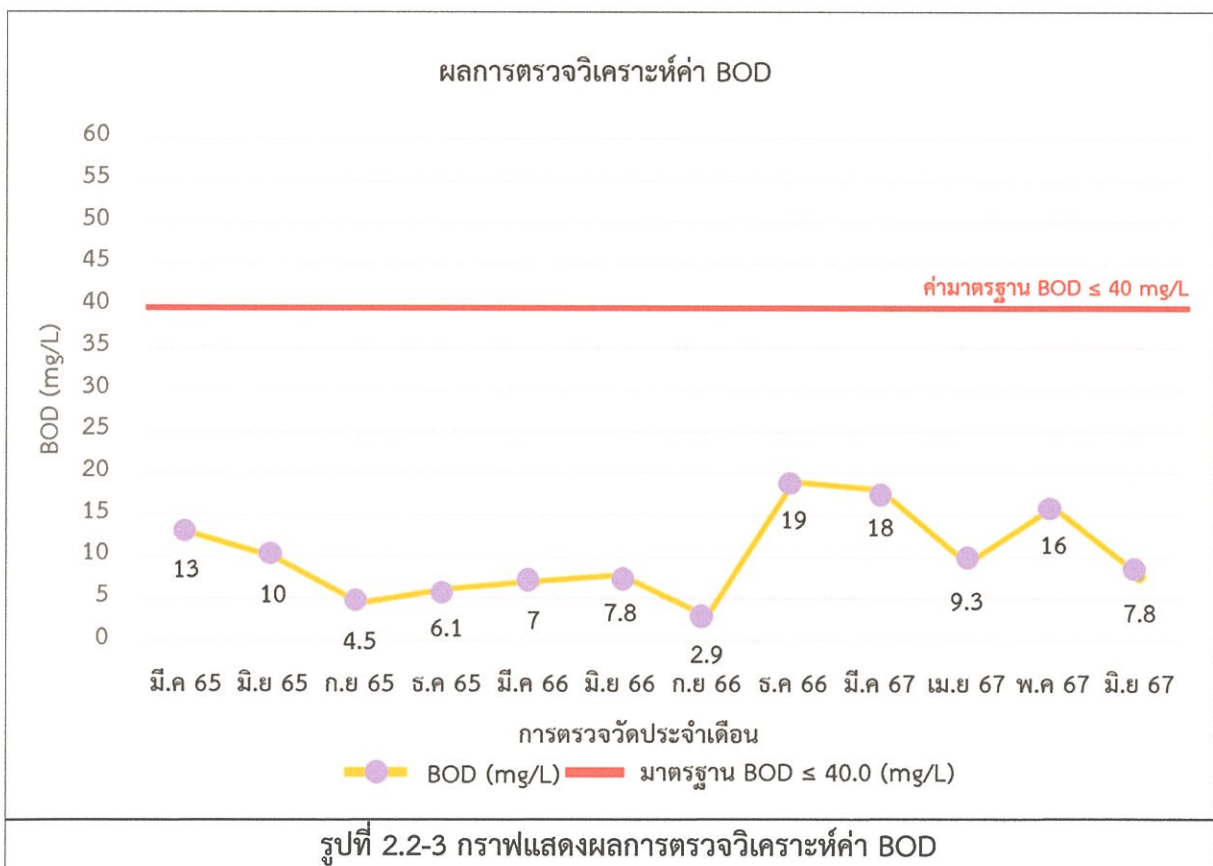
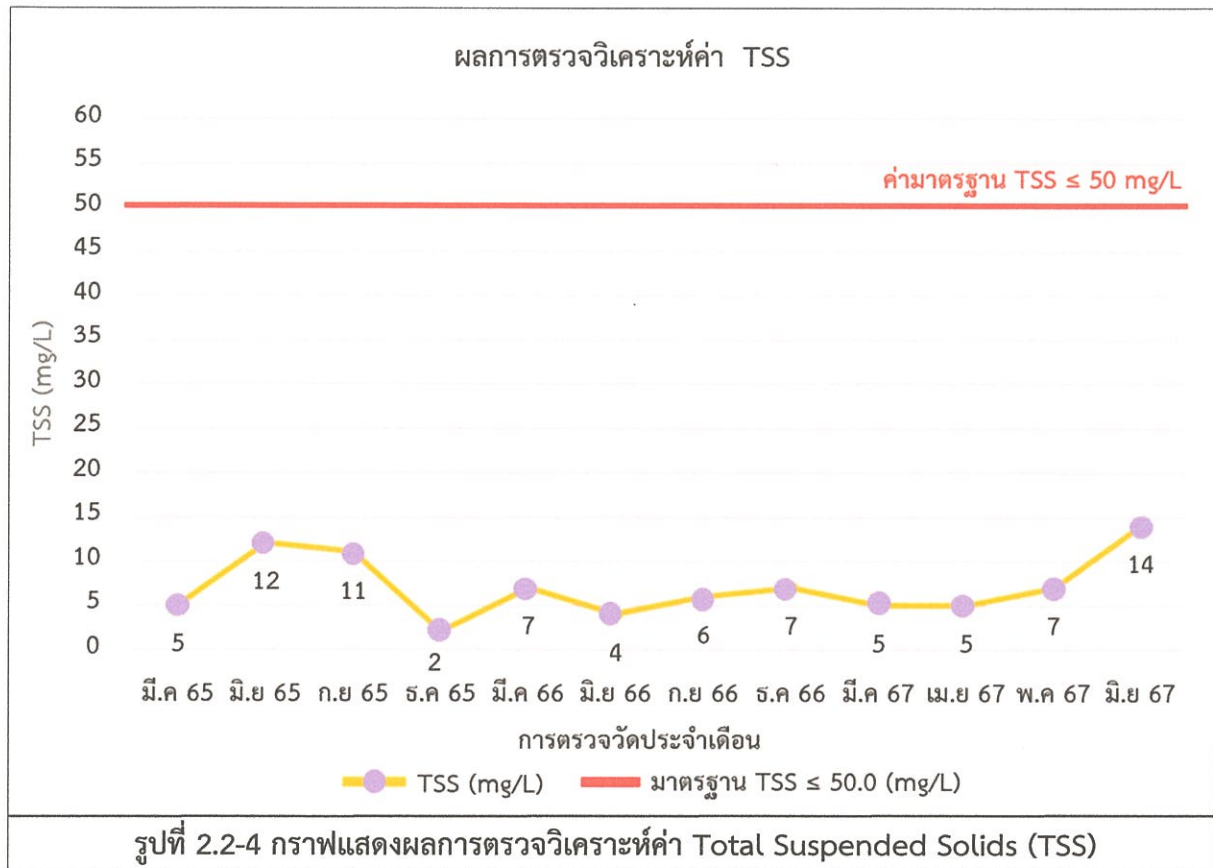
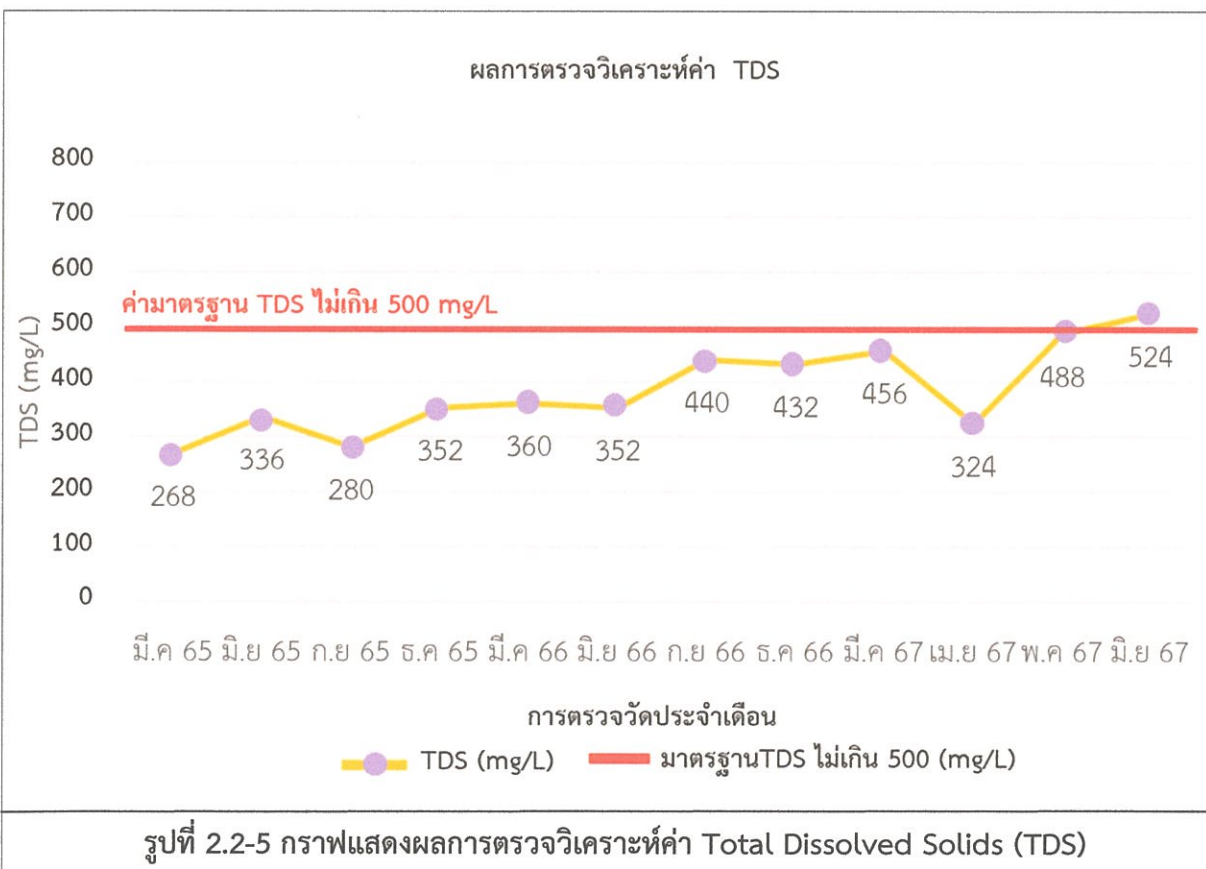
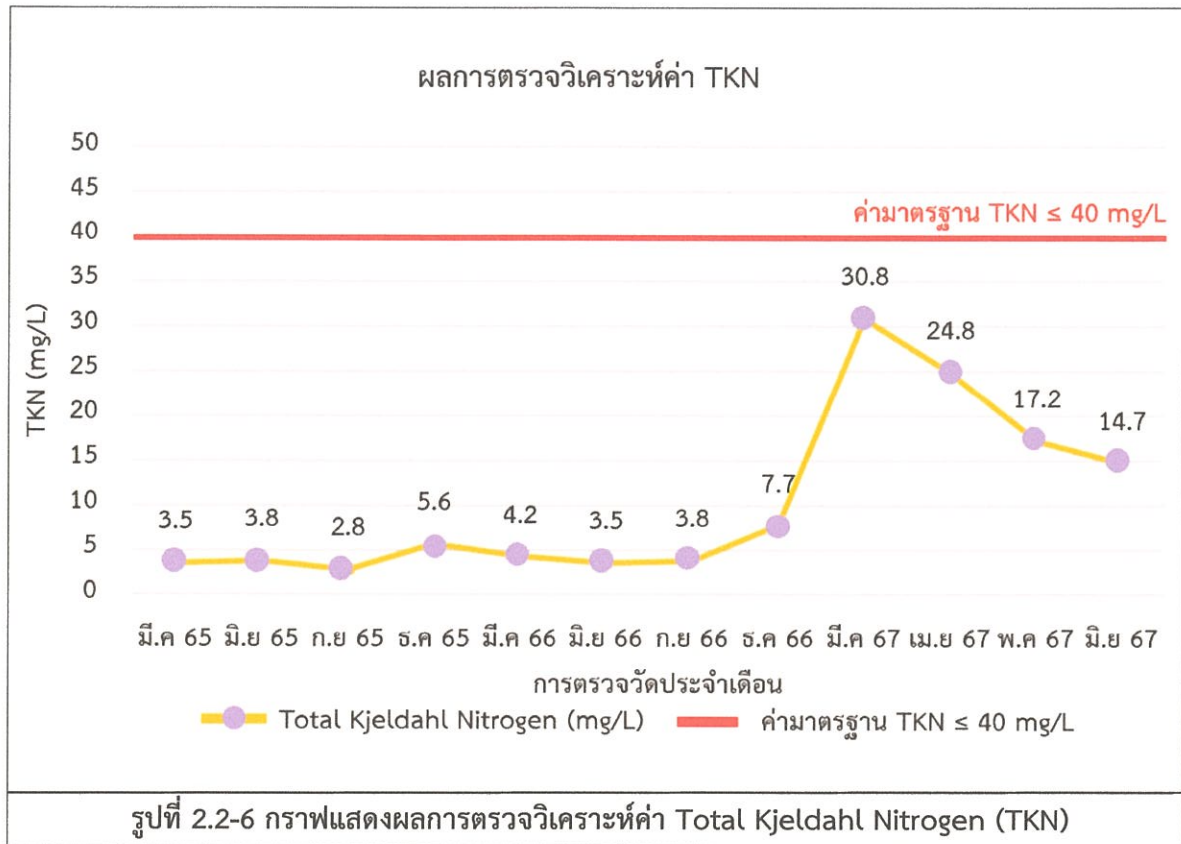
ผลการตรวจวัดในเดือนมีนาคม ถึงเดือนมิถุนายน 2567 มีดังนี้ ค่าความเป็นกรด-ด่าง (pH) เท่ากับ 7.3-7.7 ค่าความสกปรก (BOD) มีค่าอยู่ระหว่าง 7.8-18 มิลลิกรัมต่อลิตร ปริมาณของแข็งแขวนลอย (TSS) มีค่าอยู่ระหว่าง 5-14 มิลลิกรัมต่อลิตร ค่าสารที่ละลายได้ทั้งหมด (TDS) มีค่าอยู่ระหว่าง 324-524 มิลลิกรัมต่อลิตร ไขมันและน้ำมัน (Grease & Oil) มีค่า เท่ากับ <3.0 มิลลิกรัมต่อลิตร ค่าไนโตรเจน (Nitrogen) ในรูป ที เค เอ็น (TKN) มีค่าอยู่ระหว่าง 14.7-30.8 มิลลิกรัมต่อลิตร ค่าซัลไฟด์ (Sulfide) มีค่าอยู่ระหว่าง <0.30 มิลลิกรัมต่อลิตร ค่าตะกอนหนัก (Settleable Solids) มีค่าเท่ากับ <0.5 มิลลิกรัมต่อลิตร และฟิคอลโคลิฟอร์มแบคทีเรีย (Fecal Coliform Bacteria) มีค่าระหว่าง  $1.7 \times 10^5$  –  $3.5 \times 10^7$  เมื่อเปรียบเทียบกับค่ามาตรฐานน้ำทิ้งจากอาคารบางประเภทและบางขนาด แสดงผลดังตารางที่ 2.2-1 และกราฟเปรียบเทียบผลการตรวจวัด แสดงดังรูปที่ 2.2-2 ถึง รูปที่ 2.2-6 ตามลำดับ

สรุปผลการตรวจวัดคุณภาพน้ำทิ้งของโครงการ จะพบว่าผลการตรวจวัดคุณภาพน้ำทิ้งในเดือนมกราคม และเดือนมิถุนายนจำนวนห้องพักโครงการ 116 ห้อง มีค่าไม่เกินค่ามาตรฐานคุณภาพน้ำทิ้งประเภท ค (จำนวนห้องพัก 50 ห้อง แต่ไม่เกิน 250 ห้อง) ยกเว้น สารที่ละลายได้ทั้งหมด (TDS) ในเดือนมิถุนายน 2567 แสดงดังตารางที่ 2.2-1
