รายงานผลการปฏิบัติตามมาตรการป้องกันและแก้ไขผลกระทบสิ่งแวดล้อม

โครงการ Samyan Mitrtown (ระยะดำเนินการ)

เดือนมกราคม – มิถุนายน 2567

รายงานผลการปฏิบัติตามมาตรการป้องกันและแก้ไขผลกระทบสิ่งแวดล้อม  
และมาตรการติดตามตรวจสอบผลกระทบสิ่งแวดล้อม

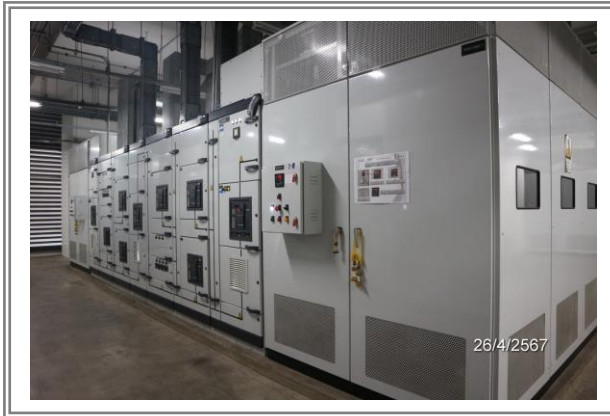
รูปที่ 2.5-4 ระบบไฟฟ้าปกติ

1) ระบบไฟฟ้าปกติ โครงการฯ จะรับกระแสไฟฟ้าโดยจำหน่ายไฟฟ้าแรงสูงผ่านหม้อแปลง โดยแปลงไฟฟ้าแรงสูงจากการไฟฟ้านครหลวง ขนาด 24 KV ผ่าน Transformer ชนิด DRY TYPE ขนาด 2,500 KVA จำนวน 2 ชุด ขนาด 2,000 KVA จำนวน 6 ชุด และขนาด 1,600 KVA จำนวน 2 ชุด แปลงไฟ 24 KV เป็น 230/400 V เพื่อจ่ายไปยัง Load ต่างๆ ในภาวะปกติ ซึ่งโครงการฯ มีความต้องการใช้กำลังไฟฟ้าประมาณ 14,654.12 KVA

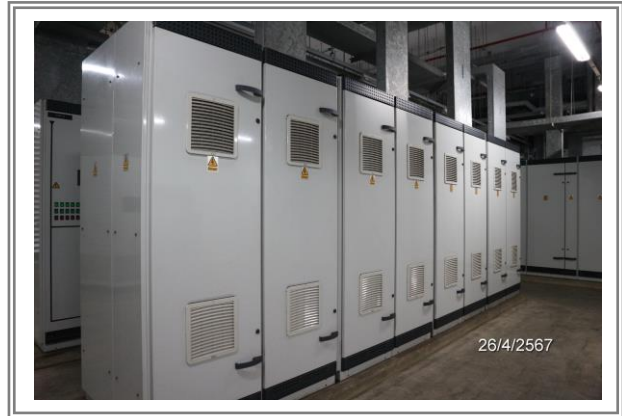
รูปที่ 2.5-5 ระบบไฟฟ้าฉุกเฉิน

2) ระบบไฟฟ้าฉุกเฉิน โครงการฯ จะจัดเตรียมระบบไฟฟ้า Emergency Light ขนาด 24 V สามารถสำรองไว้ใช้ได้นาน 2 ชั่วโมง และมีเครื่องกำเนิดไฟฟ้าขนาด 1,500 KVA จำนวน 2 ชุด และขนาด 500 KVA จำนวน 1 ชุด โดยเครื่องกำเนิดไฟฟ้าแต่ละชุดสามารถสำรองไฟได้นาน 8 ชั่วโมง

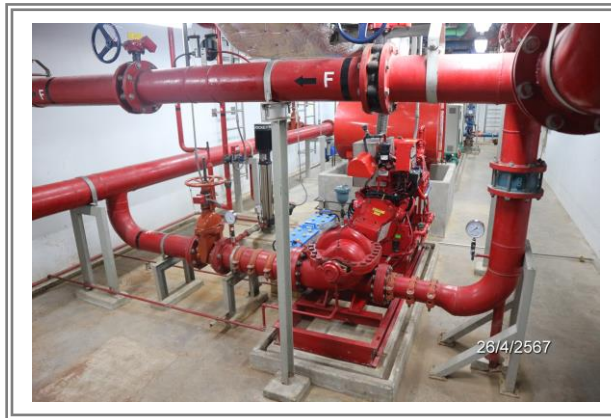
รูปที่ 2.5-6 เครื่องสูบน้ำดับเพลิง

- โซนล่างบริเวณชั้นใต้ดิน 2 ถึงชั้นที่ 6 ติดตั้งเครื่องสูบน้ำดับเพลิง (Fire Pump) ชนิดขับเคลื่อนด้วยเครื่องยนต์ดีเซล จำนวน 1 เครื่อง อัตราการสูบ 2.83 ลูกบาศก์เมตร/นาที่ ที่ TDH 122 เมตร ทำงานร่วมกับกับเครื่องสูบน้ำรักษาความดันน้ำในระบบท่อให้คงที่ (Jockey Pump) จำนวน 1 เครื่อง อัตราการสูบ 0.11 ลูกบาศก์เมตร/นาที่ ที่ TDH 115 เมตร เพื่อสูบน้ำดับเพลิงไปยังพื้นที่โซนล่างบริเวณชั้นใต้ดิน 2 ถึงชั้นที่ 15 กรณีเกิดเพลิงไหม้

- โซนบนบริเวณชั้นที่ 7 ถึงชั้นดาดฟ้า ติดตั้งเครื่องสูบน้ำดับเพลิง (Fire Pump) ชนิดขับเคลื่อนด้วยเครื่องยนต์ดีเซล จำนวน 1 เครื่อง อัตราการสูบ 2.84 ลูกบาศก์เมตร/นาที่ ที่ TDH 50 เมตร ทำงานร่วมกับเครื่องสูบน้ำรักษาความดันน้ำในระบบท่อให้คงที่ (Jockey Pump) จำนวน 1 เครื่อง อัตราการสูบ 0.11 ลูกบาศก์เมตร/นาที่ ที่ TDH 50 เมตร เพื่อสูบน้ำดับเพลิงไปยังพื้นที่โซนบนบริเวณชั้นที่ 16 ถึงชั้นดาดฟ้าของทาวเวอร์ B กรณีเกิดเพลิงไหม้

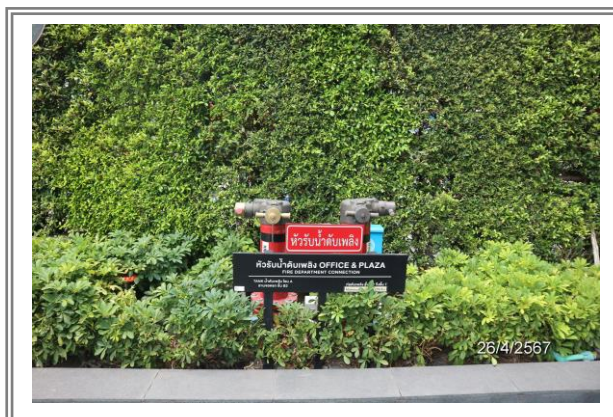
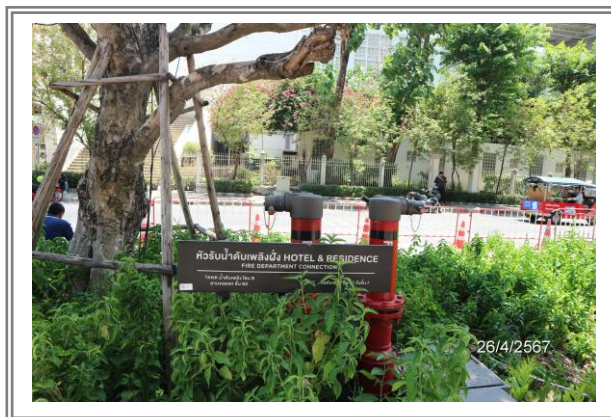
**รูปที่ 2.5-7 หัวรับน้ำดับเพลิงภายนอกโครงการ**

**(3.1) พื้นที่ส่วนพาณิชยกรรม-ภัตตาคาร-สถานศึกษา-ห้องประชุม-สำนักงาน** จำนวน 2 ชุด เพื่อรับน้ำดับเพลิงจากระบบดับเพลิงของสถานีดับเพลิงบรรทัดทอง สำหรับเติมน้ำไปยังถังเก็บน้ำดับเพลิงบริเวณชั้นใต้ดิน ถึงที่ 1 และ 2 จำนวน 1 ชุด และจ่ายน้ำเข้าสู่ระบบท่อยืน จำนวน 1 ชุด ตั้งอยู่บริเวณใกล้ทางวิ่งรถบริเวณด้านทิศใต้ของอาคาร

**(3.2) พื้นที่ส่วนโรงแรม-ที่อยู่อาศัยรวม (ให้เช่า)** จำนวน 2 ชุด เพื่อรับน้ำดับเพลิงจากระบบดับเพลิงของสถานีดับเพลิงบรรทัดทอง สำหรับเติมน้ำไปยังถังเก็บน้ำดับเพลิงบริเวณชั้นใต้ดิน ถึงที่ 3 และ 4 จำนวน 1 ชุด และจ่ายน้ำเข้าสู่ระบบท่อยืน จำนวน 1 ชุด ตั้งอยู่บริเวณใกล้ทางวิ่งรถบริเวณด้านทิศเหนือของอาคาร

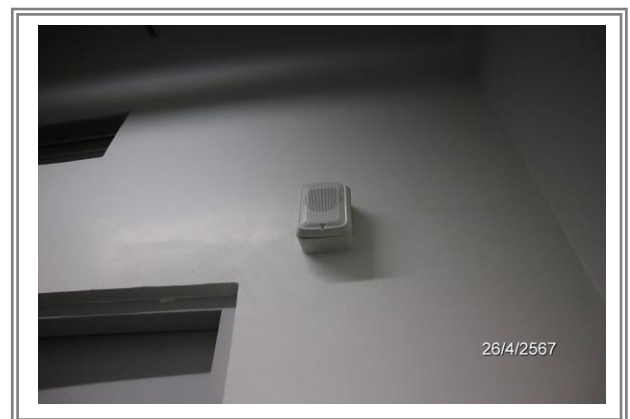
รูปที่ 2.5-9 ลำโพงแจ้งเหตุเพลิงไหม้

(5) ลำโพงแจ้งเหตุเพลิงไหม้ชนิดฮอร์น ติดตั้งบริเวณเดียวกับเครื่องแจ้งเหตุโดยใช้มือดึง (Manual Station)

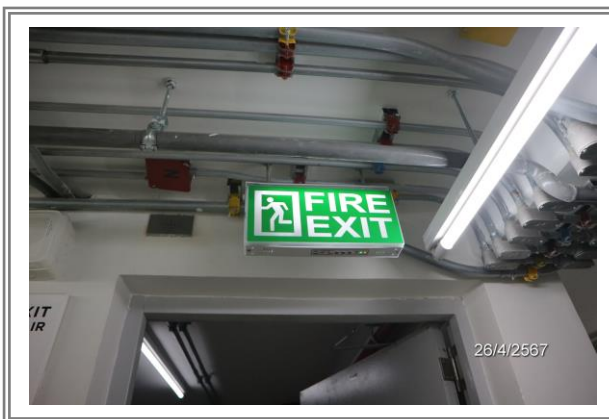
รูปที่ 2.5-10 ทางหนีไฟ

โครงการฯ จัดให้มีบันไดที่สามารถใช้หนีไฟได้จำนวน 11 แห่ง ทางออกสู่บันไดทุกแห่งจะมีประตูหนีไฟที่ทำด้วยวัสดุทนไฟ มีความกว้าง 0.9 เมตร ความสูง 2 เมตร โดยโครงการจะติดตั้งป้ายบอกทางออกฉุกเฉิน ซึ่งแสดงให้เห็นได้ชัดเจนและไม่ใช้สีหรือรูปทรงที่กลมกลืนกับการตกแต่งป้ายอื่นๆ ที่ติดไว้ใกล้เคียงกัน สำหรับป้ายบอกทางหนีไฟจะใช้สัญลักษณ์หนีไฟ พร้อมระบุคำว่า “ทางหนีไฟ” และ “FIRE EXIT” ตัวอักษรสูงไม่น้อยกว่า 15 เซนติเมตร โดยตัวอักษรใช้สีขาวบนพื้นสีเขียว และมีไฟแสงสว่างให้เห็นเด่นชัดตลอดเวลาทั้งภาวะปกติ และภาวะฉุกเฉินไว้ที่บริเวณทางออกสู่บันไดทุกๆ ชั้นของอาคาร
