**รายงานผลการปฏิบัติตาม  
มาตรการป้องกันและแก้ไขผลกระทบสิ่งแวดล้อม  
และมาตรการติดตามตรวจสอบคุณภาพสิ่งแวดล้อม  
ระยะดำเนินการ**

**โรงแรมเลอ เมอริเดียน ภูเก็ต ไม้ขาวบีช รีสอร์ท  
เจ้าของ : บริษัท นารายณ์ โฮเต็ล จำกัด  
ประจำเดือนมกราคม – มิถุนายน พ.ศ. 2567**

**รายงานผลการปฏิบัติตามมาตรการป้องกันและแก้ไขผลกระทบสิ่งแวดล้อม  
และมาตรการติดตามตรวจสอบผลกระทบสิ่งแวดล้อม  
โรงแรมเลอ เมอริเดียน ภูเก็ต ไม้ขาวบีช รีสอร์ท**

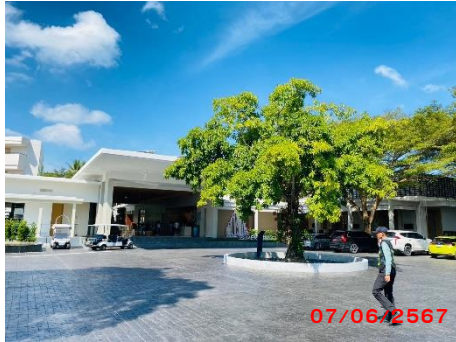
องค์ประกอบสิ่งแวดล้อม / ผลกระทบต่อสิ่งแวดล้อม	มาตรการป้องกันและแก้ไขผลกระทบสิ่งแวดล้อม	การปฏิบัติตามมาตรการป้องกันและแก้ไขผลกระทบสิ่งแวดล้อม	ปัญหา อุปสรรคและข้อเสนอแนะ
1.3 เสียงและความสั่นสะเทือน	1. จำกัดความเร็วรถ ขณะแล่นเข้า-ออกพื้นที่โครงการ ให้มีความเร็วไม่เกิน 30 กิโลเมตร/ชั่วโมง	ปฏิบัติตามมาตรการ โครงการจำกัดความเร็วรถ ขณะแล่นเข้า-ออกพื้นที่โครงการ ให้มีความเร็วไม่เกิน 30 กิโลเมตร/ชั่วโมง และมี รปภ. คอยอำนวยความสะดวกแก่ผู้ใช้บริการ

ไม่มีปัญหาและอุปสรรค
	2. ทำป้ายประกาศให้ดับเครื่องยนต์ทันทีเมื่อจอดรถแล้ว	ปฏิบัติตามมาตรการ โครงการติดป้ายดับเครื่องยนต์ บริเวณพื้นที่ลานจอดรถ	ไม่มีปัญหาและอุปสรรค
	3. รักษาสภาพธรรมชาติและดูแลต้นไม้ในโครงการให้ดีเสมอเพื่อช่วยเป็นสิ่งป้องกันเสียงจากภายนอกได้	ปฏิบัติตามมาตรการ โครงการรักษาสภาพธรรมชาติและดูแลต้นไม้ในโครงการให้ดีเสมอ เพื่อช่วยเป็นสิ่งป้องกันเสียงจากภายนอกได้	ไม่มีปัญหาและอุปสรรค

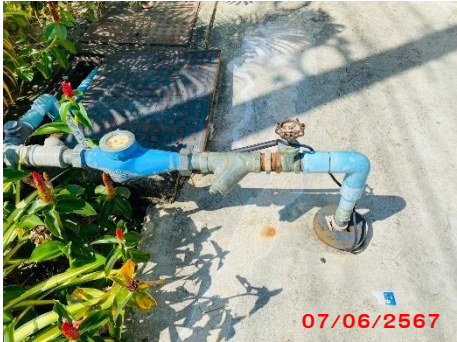
องค์ประกอบสิ่งแวดล้อม / ผลกระทบต่อสิ่งแวดล้อม	มาตรการป้องกันและแก้ไขผลกระทบสิ่งแวดล้อม	การปฏิบัติตามมาตรการป้องกันและแก้ไขผลกระทบสิ่งแวดล้อม	ปัญหา อุปสรรคและข้อเสนอแนะ
	<p>3. จัดให้มีบ่อน้ำใต้ดินภายในโครงการ พร้อมเครื่องสูบน้ำจำนวน 5 บ่อ และถังเก็บน้ำดิบ 2 ถัง ขนาดความจุรวม 200 ลบ.ม.</p>  	<p>ปฏิบัติตามมาตรการ โครงการมีบ่อบาดาล จำนวน 5 บ่อ สูบน้ำเข้าสู่ถังเก็บน้ำดิบ จำนวน 2 ถัง ขนาดความจุรวม 200 ลบ.ม.</p>

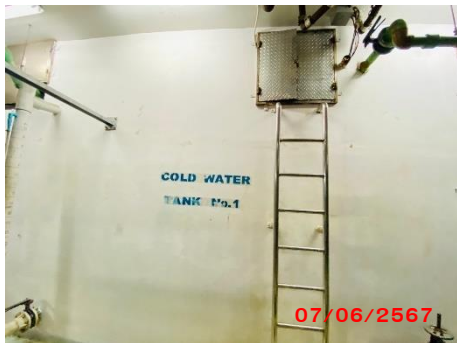
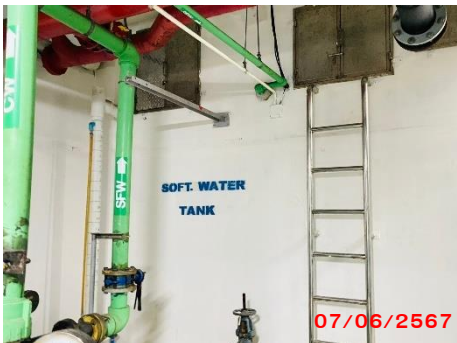
<p>ไม่มีปัญหาและอุปสรรค</p>
	<p>4. จัดให้มีระบบปรับปรุงคุณภาพน้ำ และถังเก็บสำรองน้ำใต้ดิน 2 ถัง ขนาดความจุรวม 200 ลบ.ม. สามารถสำรองน้ำใช้ได้นาน 1.0 วัน และถังเก็บสำรองน้ำดับเพลิง 2 ถัง ขนาดความจุรวม 190 ลบ.ม.</p>

<p>ปฏิบัติตามมาตรการ โครงการมีระบบปรับปรุงคุณภาพน้ำ และถังเก็บสำรองน้ำใต้ดิน 2 ถัง ขนาดความจุรวม 200 ลบ.ม. สามารถสำรองน้ำใช้ได้นาน 1.0 วัน และถังเก็บสำรองน้ำดับเพลิง 2 ถัง ขนาดความจุรวม 190 ลบ.ม.</p>

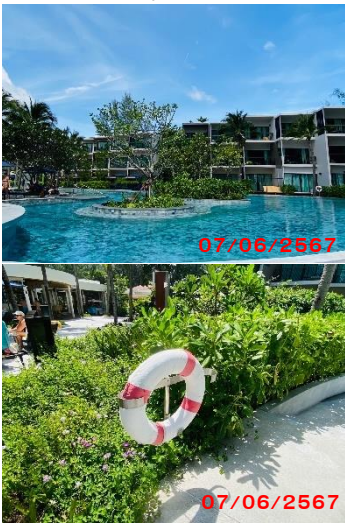
1. การดำเนินกิจกรรมสระว่ายน้ำของโครงการ ให้โครงการดำเนินการดูแลสุขภาพและความปลอดภัยให้ถูกสุขลักษณะและให้ปฏิบัติตามข้อกำหนดและคำแนะนำของคณะกรรมการ สาธารณสุข ฉบับที่ 1/2550 เรื่อง การควบคุมการประกอบกิจการสระว่ายน้ำ หรือกิจการอื่นๆ ในทำนองเดียวกัน ซึ่งออกโดยกระทรวงสาธารณสุข	ปฏิบัติตามมาตรการ โครงการดำเนินกิจกรรมสระว่ายน้ำของโครงการตามการดูแลสุขภาพและความปลอดภัยให้ถูกสุขลักษณะและให้ปฏิบัติตามข้อกำหนดและคำแนะนำของคณะกรรมการ สาธารณสุข ฉบับที่ 1/2550 เรื่อง การควบคุมการประกอบกิจการสระว่ายน้ำ หรือกิจการอื่นๆ ในทำนองเดียวกัน ซึ่งออกโดยกระทรวงสาธารณสุข	ไม่มีปัญหาและอุปสรรค

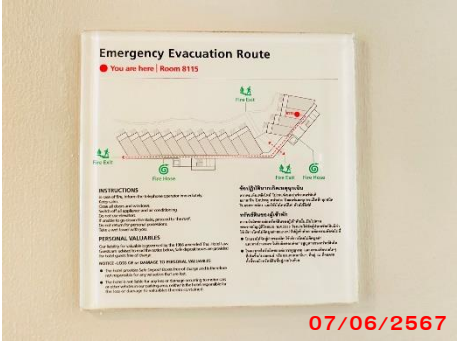
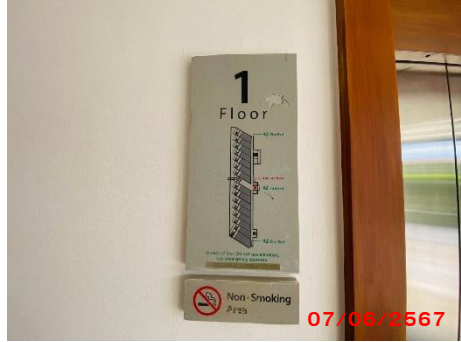
องค์ประกอบสิ่งแวดลอม / ผลกระทบต่อสิ่งแวดลอม	มาตรการป้องกันและแก้ไขผลกระทบสิ่งแวดลอม	การปฏิบัติตามมาตรการป้องกันและแก้ไขผลกระทบสิ่งแวดลอม	ปัญหา อุปสรรคและข้อเสนอแนะ
	<p>4. จัดให้มีการติดตั้งแบบแปลน แผนผังตำแหน่งที่ติดตั้งอุปกรณ์ดับเพลิงต่างๆ ในบริเวณหน้าโถงลิฟท์แต่ละชั้นของอาคาร และภายในห้องพัก</p>

<p>ปฏิบัติตามมาตรการ โครงการติดตั้งแบบแปลน แผนผังตำแหน่งที่ติดตั้งอุปกรณ์ดับเพลิงต่างๆ ในบริเวณหน้าโถงลิฟท์แต่ละชั้นของอาคาร และภายในห้องพัก</p>
