รายงานผลการปฏิบัติตามมาตรการป้องกันและแก้ไข
ผลกระทบสิ่งแวดล้อม และมาตรการติดตามตรวจสอบ
คุณภาพสิ่งแวดล้อม

ระยะดำเนินการ
ประจำเดือนมกราคม - มิถุนายน พ.ศ. 2567

โครงการ กะตะปาล์ม รีสอร์ท

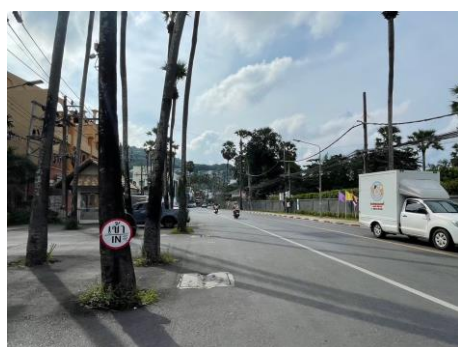
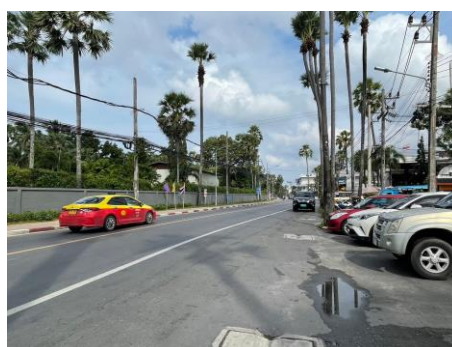
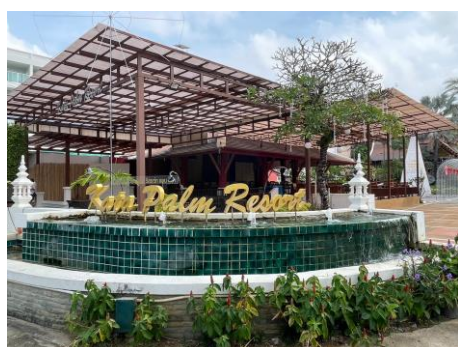
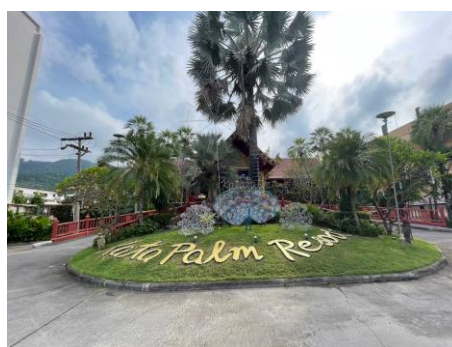
รูปที่ 1.1 ผังบริเวณโครงการ

ทิศเหนือ	ติดต่อกับ	โรงแรม ชาญชัย โรแมนติก รีสอร์ท และโรงแรมเมธาดี รีสอร์ท
ทิศตะวันออก	ติดต่อกับ	ติดกับบวรระบายน้ำสาธารณะ ถัดไปเป็นพื้นที่รกร้างว่าง เปล่าสภาพเป็นพื้นที่ภายหลังการเพาะปลูก
ทิศใต้	ติดต่อกับ	พื้นที่ว่างเปล่าซึ่งมีการปรับพื้นที่แล้ว เตรียมการก่อสร้าง
ทิศตะวันตก	ติดต่อกับ	ถนนทางหลวงหมายเลข 4233 (ถนนปฎัก ตะวันตก) ถัดไป เป็นรั้วด้านหลังของโรงแรม คลับ เมด

โดยมีผังบริเวณโครงการ ดังนี้

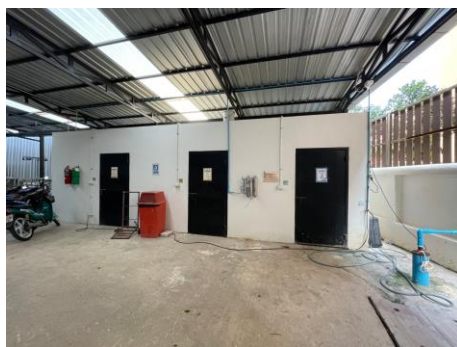
ทางโครงการได้จัดให้มีห้องพักขยะรวม ซึ่งจะกั้นผนังแยกเป็นห้องพักขยะเปียกและห้องพักขยะแห้ง ตั้งอยู่ที่บริเวณด้านข้างของลานจอดรถยนต์ โดยจะมีขนาด 2.00x4.00x2.00 เมตร มีปริมาตรห้องละ 8.00 ลูกบาศก์เมตร และมีปริมาตรรวม เท่ากับ 16.00 ลูกบาศก์เมตร ผนังภายในจะก่ออิฐฉาบปูน และขัดมันโดยรอบ ติดตั้งพัดลมดูดอากาศเพื่อป้องกันกลิ่นเหม็นรบกวนต่อผู้เข้าพักอาศัย และมีที่ระบายน้ำเสียเพื่อระบายน้ำเสียจากห้องพักขยะเข้าสู่ที่ระบายน้ำเสียของโครงการ แล้วรวบรวมน้ำเสียดังกล่าวไปบำบัดที่ระบบบำบัดน้ำเสียของโรงแรมส่วนเดิม ซึ่งจะบำบัดน้ำเสียทั้งหมดก่อนระบายทิ้งที่ที่ระบายน้ำทิ้งรวมของเทศบาลตำบลกะรนด้านหน้าโครงการต่อไป ทางโครงการจะจัดให้มีเจ้าหน้าที่ทำความสะอาดห้องพักขยะรวม สัปดาห์ละ 1 ครั้ง เพื่อป้องกันการสะสมของเชื้อโรคและกลิ่นเหม็น

สำหรับการเก็บขนขยะมูลฝอยจากโครงการเพื่อนำไปกำจัดนั้น จะอยู่ในความรับผิดชอบของเทศบาลตำบลกะรน เป็นผู้รับผิดชอบเข้ามาดำเนินการจัดเก็บ โดยจะทำการเก็บขนขยะจากโครงการไปกำจัดทุกวัน จึงไม่ทำให้เกิดปัญหาขยะล้นห้องพักขยะและปัญหาขยะตกค้างแต่อย่างใด โดยห้องพักขยะสามารถรองรับขยะได้ 6.11 เท่าของปริมาณขยะที่เกิดขึ้นภายในโครงการ

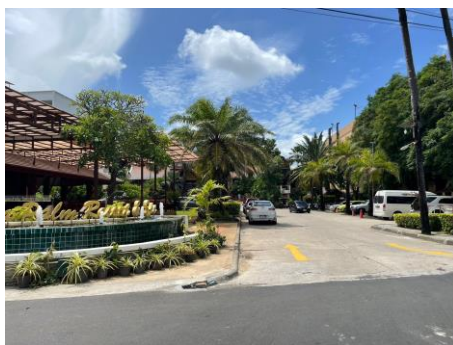
ถนนภายในโครงการมีความกว้างถึง 6 เมตร ซึ่งเพียงพอที่จะให้รถสวนกันได้ โดยจะจัดให้มีพนักงานรักษาความปลอดภัยคอยจัดระเบียบจราจร และการเดินรถภายในโครงการ รวมถึงบริเวณทางเข้า-ออกโครงการ

ทางโครงการได้จัดให้มีที่จอดรถยนต์ไว้ภายในโครงการทั้งหมด 30 คัน โดยเป็นที่จอดรถที่ตั้งฉากกับถนน มีขนาด 2.40x5.00 เมตร ซึ่งเพียงพอตามข้อกำหนดและเพียงพอต่อผู้มาใช้บริการ และจากการสอบถามเจ้าหน้าที่โครงการ พบว่าสำหรับรถบัสขนาดใหญ่ที่มาส่งกลุ่มทัวร์นักท่องเที่ยวชาวต่างประเทศจะไม่จอดพักภายในโครงการ เมื่อส่งนักท่องเที่ยวตรงบริเวณด้านหน้าอาคารส่วนต้อนรับแล้วก็จะแล่นออกจากพื้นที่โครงการทันที และรถบัสขนาดใหญ่ดังกล่าวจะสามารถแล่นเข้า-ออกโครงการได้โดยสะดวก เนื่องจากถนนทางเข้า-ออก ของโครงการกว้างถึง 6.00 เมตร และมีพนักงานรักษาความปลอดภัยคอยดูแลและจัดระเบียบการจราจรเข้า-ออก และการจอดรถยนต์ตลอดเวลา ประกอบกับสภาพถนนที่กว้าง สะอาด บริเวณด้านหน้าโครงการยังอยู่ในสภาพที่ดีมาก คือมีความคล่องตัวสูงทำให้การเดินทางเข้า-ออกพื้นที่โครงการทำได้โดยสะดวก

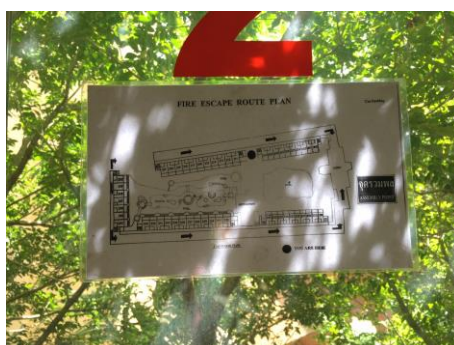
1.4 เครื่องตรวจจับควัน (Smoke Detector) ติดตั้งที่ห้องพักทุกห้อง , Conference room, Exercise(Spa) room, Nursery room, Massage room, Salon และ Corridor สำหรับเครื่องตรวจจับควันเป็นชนิด Photoelectric มี Response Lamp สำหรับแสดงภาวะเมื่อ Detector ทำงาน แจ้งให้ทราบตำแหน่งต้นเพลิงและจะส่งสัญญาณไปยังแผงควบคุมระบบสัญญาณแจ้งเหตุเพลิงไหม้ เพื่อส่งสัญญาณไปให้ Alarm Bell ดังขึ้น โดยมีจำนวนทั้งสิ้น 195 จุด

2) Fire Annunciator เป็นแผนภูมิสำหรับบอกตำแหน่งที่เกิดเพลิงไหม้ โดยแสดงผลเป็นโซน จะเป็นแผนผังอาคาร มีหลอดไฟ LED แสดงตำแหน่งขึ้น หรือโซนที่เกิดขึ้นๆ โดยเมื่อมีสัญญาณเพลิงไหม้ส่งมาจากโซนใด Digital Zone Indicator ของโซนนั้นที่ Fire Alarm Control Panel (FCP) จะติด ขณะเดียวกัน FCP จะตรวจสอบว่าเป็นสัญญาณเพลิงไหม้จริงหรือไม่ โดยจะหน่วงเวลาไว้ 10 นาที สำหรับ Heat Detector และ 60 วินาที สำหรับ Smoke Detector ภายในช่วงเวลาดังกล่าวถ้าไม่ใช่สัญญาณเพลิงไหม้จริง FCP จะ Reset ตัวเองโดยอัตโนมัติ แต่ถ้าเป็นสัญญาณเพลิงไหม้จริง Zone Lamp ขนาดโซนที่เกิดเพลิงไหม้ที่ FCP และ Fire Annunciator จะติด พร้อมทั้งมีเสียงสัญญาณดังขึ้นที่ FCP และ Fire Annunciator

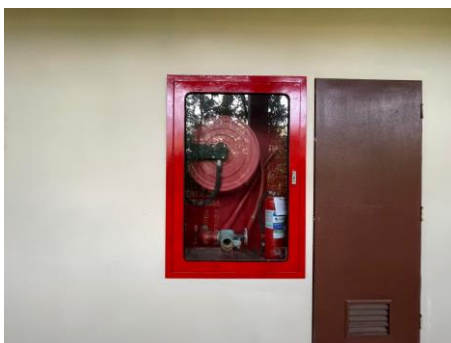
3.2 ตู้หัวฉีดน้ำดับเพลิง (Fire Hose Cabinet) ภายในตู้สายฉีดน้ำดับเพลิงแบบพับแขวน และหัวต่อสายฉีดน้ำดับเพลิงชนิดหัวสวมเร็วขนาดเส้นผ่านศูนย์กลาง 2.5 นิ้ว โดยแต่ละชั้นของอาคาร จะมีจำนวน 1-2 จุด มีจำนวนรวมทั้งสิ้น 32 จุด

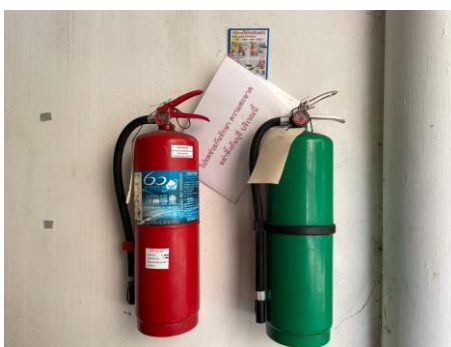
3.3 ถังดับเพลิงแบบมือถือ (Portable Fire Extinguisher) จะทำการติดตั้งถังดับเพลิงแบบมือถือชนิดผงเคมีแห้ง บรรจุกังละ 15 ปอนด์ ติดตั้งให้ส่วนบนสุดของจากพื้นไม่เกิน 1.50 เมตร โดยแต่ละชั้นของอาคารจะมีจำนวน 1-3 จุด ติดตั้งที่บริเวณโถงบันไดขึ้น-ลง มีจำนวนรวมทั้งสิ้น 32 จุด

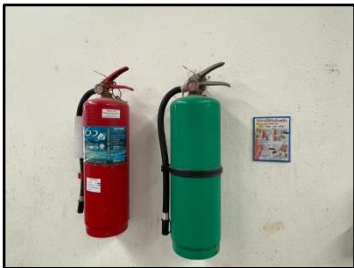
องค์ประกอบทาง สิ่งแวดล้อม	ผลกระทบต่อสิ่งแวดล้อมที่สำคัญ	มาตรการป้องกัน และแก้ไขผลกระทบต่อสิ่งแวดล้อม	การปฏิบัติตามมาตรการฯ	ปัญหา
<p>4.4 การป้องกันอัคคีภัย</p> <p>ทางโครงการได้จัดทำแผนฉุกเฉินต่างๆ กรณีเกิดเพลิงไหม้ไว้อย่างครบครัน และได้ฝึกซ้อมบุคลากรให้เตรียมพร้อมสำหรับกรณีเกิดเหตุฉุกเฉินและตรวจสอบอุปกรณ์ดับเพลิงให้อยู่ในสภาพพร้อมใช้งานตลอดเวลา</p>		<p>1. จัดให้มีและติดตั้งระบบป้องกันอัคคีภัยตามที่ระบุไว้ในรายละเอียดโครงการ</p>	<p>1. ปฏิบัติตามมาตรการ โดยติดตั้งระบบป้องกันอัคคีภัยครบถ้วน</p>	<p>- ไม่มีปัญหาและอุปสรรค</p>

<p>2. ทำการตรวจสอบการทำงานของระบบป้องกันอัคคีภัย เดือนละ 1 ครั้ง หรือตามข้อกำหนด/อายุการใช้งานของผลิตภัณฑ์ หากพบว่ามี การสูญหายหรือชำรุดให้รีบดำเนินการแก้ไขทันที ทั้งนี้ให้จัดทำหรือมีการบันทึกผลการติดตามตรวจสอบทุกครั้ง</p>	<p>2. ปฏิบัติตามมาตรการ โดยแผนกช่างการตรวจสอบการทำงานของระบบป้องกันอัคคีภัย เดือนละ 1 ครั้ง</p>

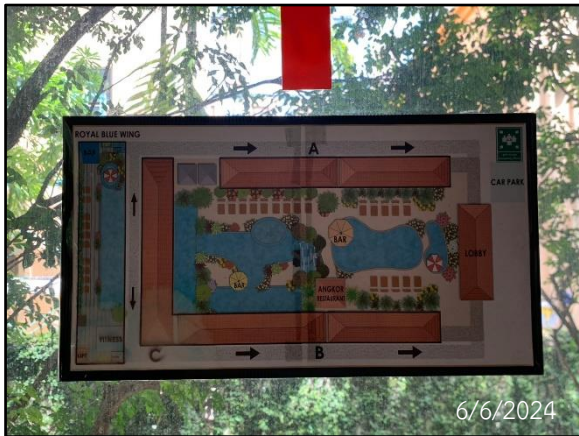
10. จัดให้มีแผนผังแสดงทางออกหนีไฟติดประจำไว้ทุกห้อง มีข้อความกำกับเป็นภาษาไทยและภาษาอังกฤษ โดยให้อ่านเข้าใจว่าแต่ละห้องเป็นจุดเริ่มต้นที่จะออกไปสู่ทางหนีไฟ	10. ปฏิบัติตามมาตรการ โดยมีแผนผังแสดงทางออกหนีไฟติดประจำไว้ทุกห้อง รวมถึงทางเดินในอาคารด้วย
