รายงานผลการปฏิบัติตามมาตรการป้องกันและแก้ไขผลกระทบสิ่งแวดล้อม  
และมาตรการติดตามตรวจสอบคุณภาพสิ่งแวดล้อม

โครงการ ภูเก็ต พันวา บีชฟรอนท์ รีสอร์ท

ประจำเดือนมกราคม - มิถุนายน พ.ศ. 2567

บริษัท เซาท์เทิร์น แล็บ แอนด์ เอ็นจิเนียริง จำกัด

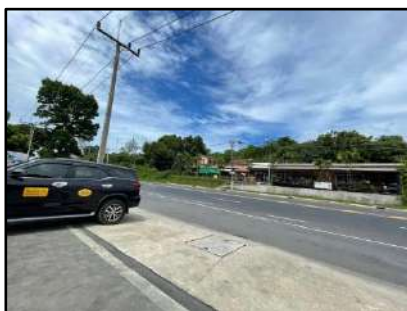
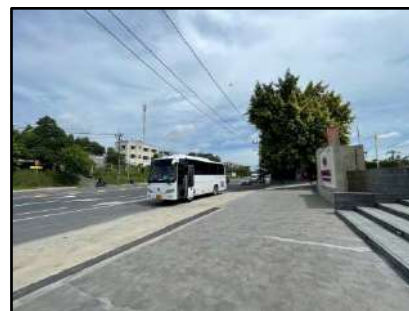
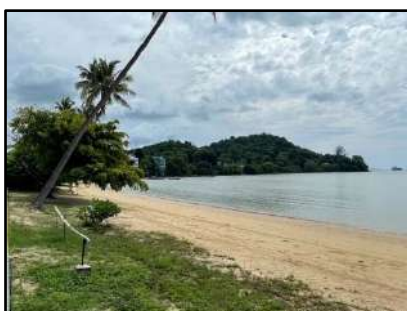
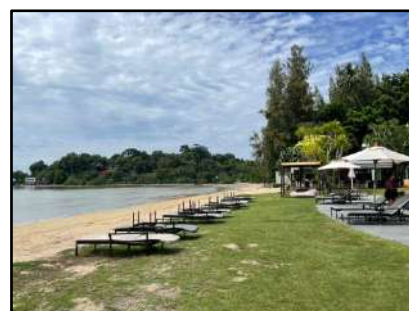
รูปที่ 1.1 อาณาเขต ที่ดินของโครงการ

### อาณาเขต

| ทิศเหนือ | ติดกับ ถนนสาธารณะประโยชน์ ซอยร่วมใจ เป็นถนน คสล. กว้างประมาณ 5 เมตร และบ้านพักอาศัย |
| ทิศตะวันออก | ติดกับ ชายหาด ทะเลอันดามัน และพื้นที่ว่าง |
| ทิศใต้ | ติดกับ ที่ดินของบุคคลอื่น ยังไม่มีการใช้ประโยชน์ ถัดไป 100 เมตร เป็นคลังน้ำมันเซลล์ |
| ทิศตะวันตก | ติดกับ ทางหลวงแผ่นดินหมายเลข 4023 (ถนนศักดิ์เดช) เป็นถนนลาดยาง 2 ช่องจราจร/ทิศทาง เขตทางกว้างประมาณ 15 เมตร และติดอาคารเอนกประสงค์ของชุมชน (ปัจจุบันใช้เป็นศูนย์ถ่ายทอดเทคโนโลยีประจำตำบล) และติดถนนสาธารณะประโยชน์ซอยร่วมใจ เป็น ถนน คสล. กว้างประมาณ 5 เมตร ถัดไปเป็นบ้านชาวบ้าน |

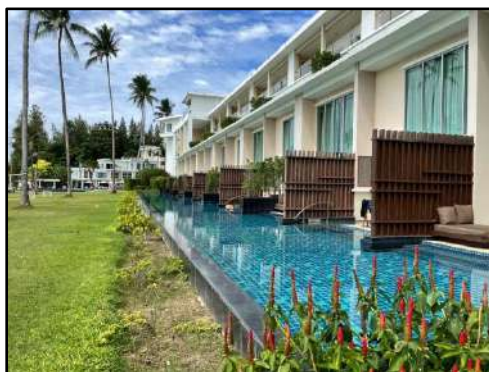
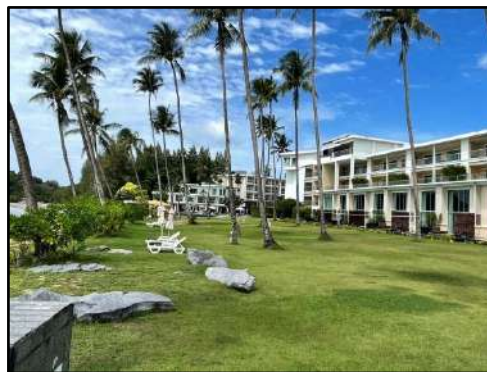
- e. การจัดภูมิทัศน์ โดยโครงการจะปลูกต้นไม้ ปกคลุมดินไว้ โดยมีทั้งไม้ยืนต้น เช่น มะพร้าว มะขาม พืชจั่น บริเวณล่างปลูกไม้พุ่ม และปลูกหญ้า ทำให้ลดอัตราการไหลของน้ำฝน และใกล้เคียงกับพื้นที่โครงการเดิมก่อนมีโครงการ ตามรูป

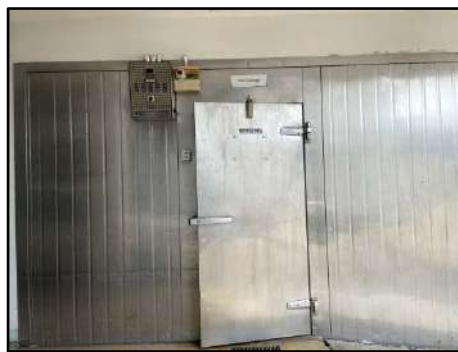
รูปที่ 1.5 ห้องพักขยะเปียก

- ห้องพักขยะเปียก ขนาด 3.0 \* 3.0 \* 1.5 เมตร (ลึกกักเก็บ 1.5 เมตร) ติดตั้งเครื่องปรับอากาศเพื่อรักษาอุณหภูมิ ไม่ให้เกิดการกระจายของเชื้อโรค
- ห้องพักขยะแห้ง ขนาด 3.0 \* 3.0 \* 1.5 เมตร (ลึกกักเก็บ 1.5 เมตร)
- ห้องพักขยะรีไซเคิล จัดเป็นตะแกรงเหล็ก แยกชนิดของขยะ รวบรวมไว้ที่ด้านหลังของห้องพักขยะเปียก และขยะแห้ง

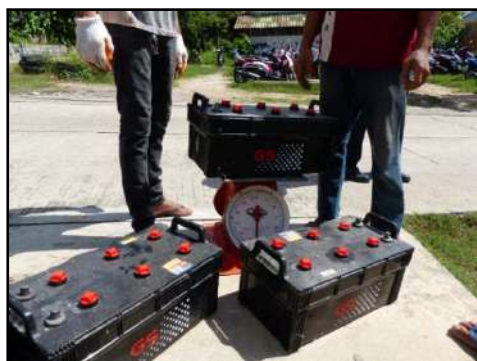
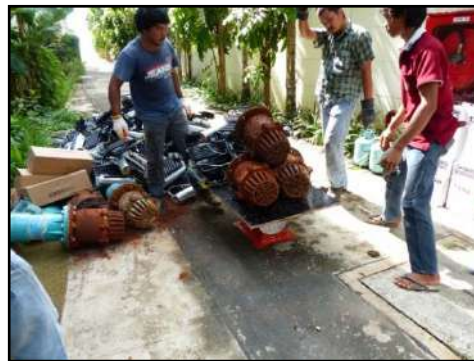
รูปที่ 1.8 การจัดการขยะอันตราย

เนื่องจากรถขนขยะของ อบต.วิชิต ไม่เพียงพอ และไม่สามารถรองรับการเก็บขนขยะจากทางโครงการได้ ทางโครงการจึงจ้างบริษัทเอกชนเข้ามาเก็บขนขยะมูลฝอย (เก็บขยะเปียก และขยะแห้งที่ผ่านการแยกขยะรีไซเคิลออกแล้ว) ทุกวัน โดยสำหรับขยะอันตราย จะขายให้ร้านรับซื้อของเก่าร่วมกับขยะรีไซเคิล บางส่วนที่ไม่ได้ขายจะแยก ไว้ในห้องพักขยะแห้ง

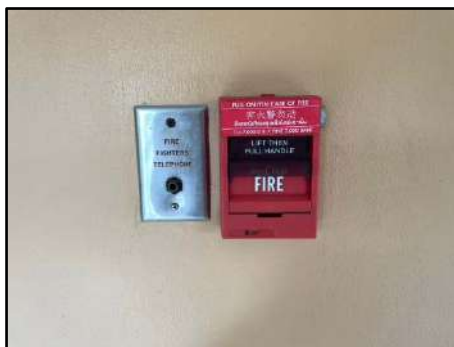
- แผงควบคุมสัญญาณแจ้งเหตุเพลิงไหม้ และแผงแสดงสัญญาณแจ้งเหตุเพลิงไหม้ ติดตั้งบริเวณห้องควบคุมของอาคาร 7
- อุปกรณ์ส่งสัญญาณเพื่อให้หนีไฟ เป็นสัญญาณแบบกริ่ง ติดตั้งไว้ใกล้กับ Manual Station พร้อมสัญญาณไฟกระพริบบริเวณหน้าบันได หน้าลิฟท์โถงทางเดิน และทางออกของแต่ละอาคาร
- อุปกรณ์แจ้งเหตุติดตั้งทั้งระบบแจ้งเหตุอัตโนมัติ และระบบแจ้งเหตุใช้มือ ดังนี้
  - ชุดกดแจ้งเหตุแบบใช้มือ (Manual Station) ติดตั้งแต่ละชั้น ในแต่ละอาคาร บริเวณบันไดขึ้น-ลง หน้าลิฟท์ โถงทางเดิน และทางออก

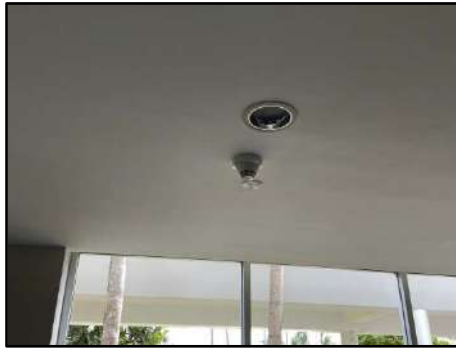
- เครื่องตรวจจับควัน (Smoke Detector) ติดตั้งไว้แต่ละอาคาร ในห้องพัก ห้องอาหาร ทางเดิน และส่วนบริการต่างๆ

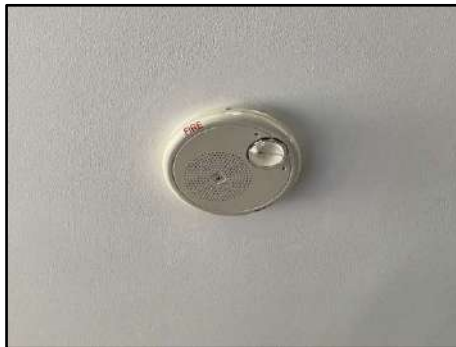
- เครื่องตรวจจับความร้อน (Heat Detector) ติดตั้งไว้ในส่วนครัว โถงทางเดิน ห้องโถง และสำนักงาน

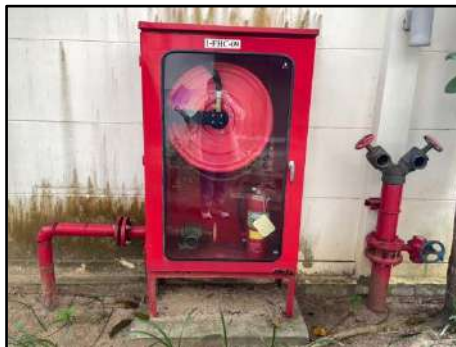
- (2) ระบบป้องกันเพลิงไหม้ ประกอบด้วย ท่อเย็น หัวรับน้ำดับเพลิง หัวจ่ายน้ำดับเพลิง ตู้สายฉีดน้ำดับเพลิงสนาม ตู้สายฉีดน้ำดับเพลิงในอาคาร ระบบจ่ายน้ำดับเพลิงอัตโนมัติ และถังเก็บน้ำสำรอง

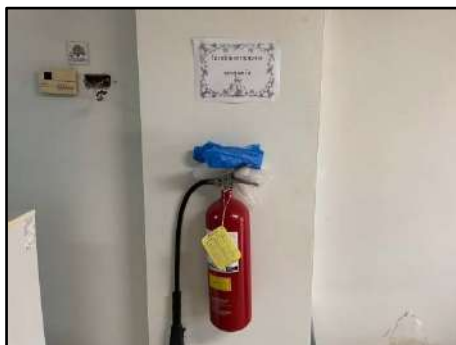
- (3) เครื่องดับเพลิงเคมีแบบมือถือ แบบชนิดผงเคมี ขนาดความจุ 15 ปอนด์ ติดตั้งไว้แต่ละชั้น ในแต่ละอาคาร บริเวณทางเดิน และบันไดขึ้น-ลงอาคาร

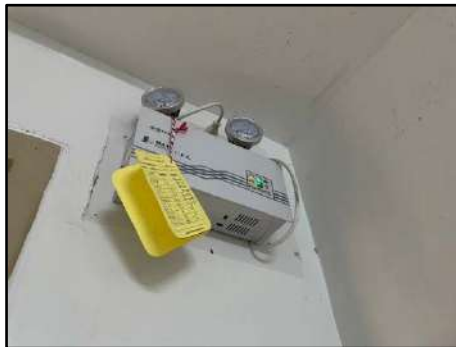
- (4) เครื่องส่องสว่างฉุกเฉิน (Emergency Light) ทำงานได้ไม่น้อยกว่า 2 ชั่วโมง ติดตั้งไว้ บริเวณทางเดิน และบันไดหนีไฟของทุกอาคาร

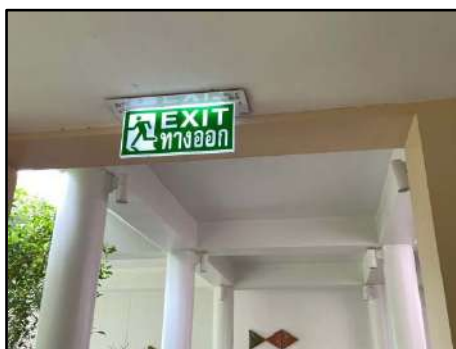
- (6) ป้ายบอกทางหนีไฟ (Fire Exit Sign Luminaire) เป็นป้ายพลาสติกใสที่สามารถสะท้อนแสงออกมาให้เห็นชัดเมื่อไฟดับ ติดตั้งไว้ทางขึ้น-ลง อาคาร

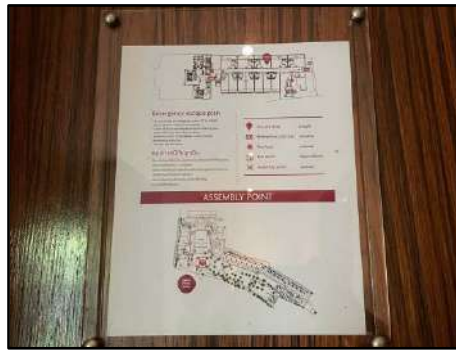
- (7) ป้ายบอกตำแหน่งจุดที่อยู่ เป็นป้ายพลาสติกปิดหุ้มภาพแปลนของชั้น รายละเอียดตำแหน่งอุปกรณ์ดับเพลิง และทางหนีไฟ ติดตั้งไว้ในส่วนห้องพัก และหน้าลิฟท์ของทุกชั้น

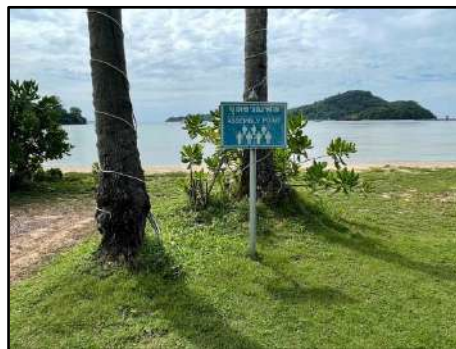
- (8) จุดรวมพล กำหนดให้จุดรวมพลอยู่บริเวณสนามหน้า อาคาร 6 ด้านที่ติดกับชายทะเล ขนาดพื้นที่ 500 ตารางเมตร สามารถรองรับผู้ใช้บริการ 458 คน อัตราส่วน 1 คน : 1.1 ตารางเมตร

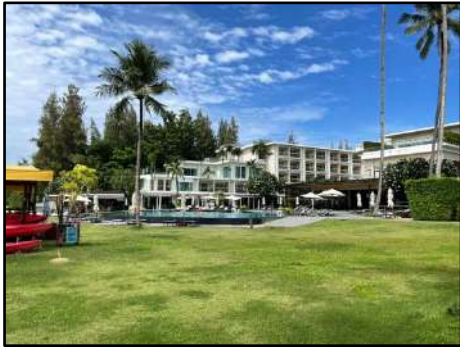
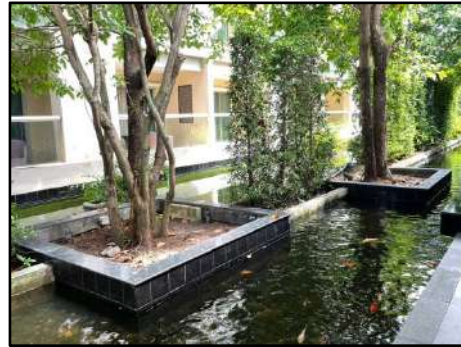
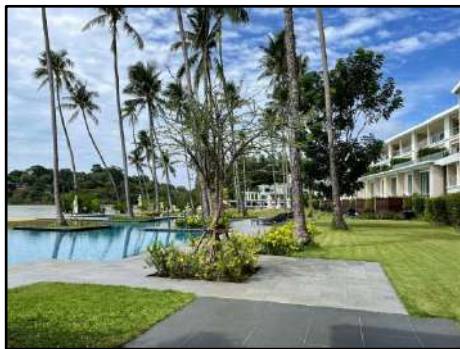
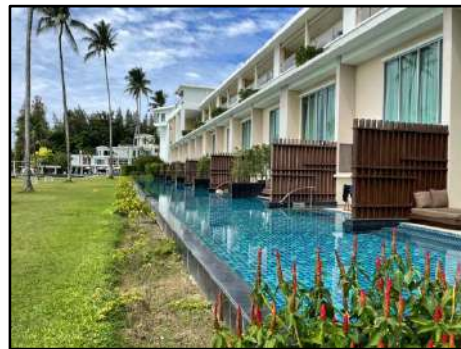
รูปที่ 1.9 พื้นที่สีเขียวภายในโครงการ

โครงการได้ออกแบบให้มีการจัดภูมิสถาปัตยกรรมภายในบริเวณพื้นที่โครงการที่เน้นถึงความร่มรื่นใกล้เคียงกับสภาพพื้นที่เดิมก่อนมีโครงการมากที่สุด จึงใช้ต้นไม้เดิมก่อนมีโครงการให้มากที่สุด และออกแบบให้มีการปลูกไม้ยืนต้น ได้แก่ ต้นมะพร้าว ต้นมะขาม ประดู่บ้าน เป็นต้น เพื่อให้ผู้พักอาศัยสามารถ

ใช้เป็นสถานที่พักผ่อนหย่อนใจได้ นอกจากนี้ยังจัดให้มีการปลูกหญ้าขนาดเล็ก เป็นไม้พุ่มและพืชคลุมดินด้วยตามพื้นที่ว่างระหว่างต้นไม้ใหญ่เพื่อให้เกิดความสวยงาม และเป็นสถานที่พักผ่อนของผู้พักอาศัยภายในโครงการ และยังช่วยปรับอุณหภูมิให้เย็นสบาย และช่วยลดความร้อนจากการดูดซับแสงแดดของพื้นผิวอาคาร คสล. รวมถึงการระบายความร้อนจากเครื่องปรับอากาศด้วย

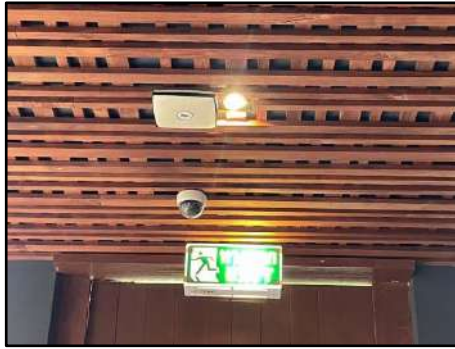
- (2) จัดให้มีการติดตั้งระบบโทรทัศน์วงจรปิดภายในบริเวณโครงการ ได้แก่ ทางเข้าโครงการ ทางเข้าอาคารทุกหลัง และติดตั้งบริเวณโถงทางเดินและด้านหน้าลิฟต์ทุกชั้น เพื่อความปลอดภัยของผู้พักอาศัย

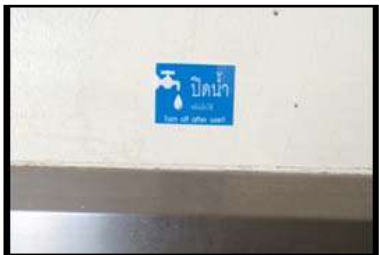
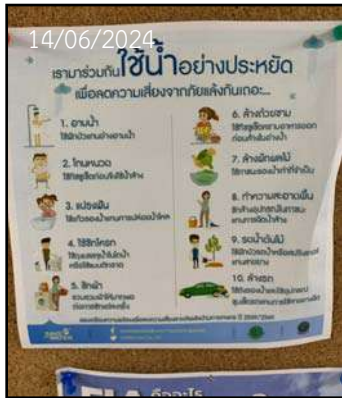
| ทรัพยากรสิ่งแวดล้อมและคุณค่าต่างๆ/<br>ผลกระทบต่อสิ่งแวดล้อมที่สำคัญ | มาตรการป้องกันและแก้ไขผลกระทบ<br>สิ่งแวดล้อม | การปฏิบัติตามเงื่อนไข | ปัญหาและ<br>อุปสรรค |
|---|---|---|---|
| <b>3. คุณค่าการใช้ประโยชน์ของมนุษย์</b><br><b>3.1 การใช้น้ำ</b><br><p>โครงการมีแหล่งน้ำใช้ จากน้ำของ<br/>การประปาส่วนภูมิภาค เมื่อเปิดดำเนินการ<br/>คาดว่าจะมีผลกระทบต่อการจ่ายน้ำของ<br/>การประปาเล็กน้อย เนื่องจากโครงการมี<br/>การใช้น้ำ 300 ลบ.ม./วัน น้ำใช้ของ<br/>โครงการได้ผ่านระบบปรับปรุงคุณภาพจนมี<br/>มาตรฐานผ่านเกณฑ์กำหนดของการประปา<br/>ภูมิภาค</p> | <p>1. รณรงค์ให้มีการใช้น้ำอย่างประหยัด</p> <p>2. จัดให้มีเจ้าหน้าที่คอยดูแลและตรวจสอบระบบท่อ<br/>ประปา ระบบสูบน้ำและสุขภัณฑ์ต่างๆให้อยู่<br/>ในสภาพพร้อมใช้งานได้อยู่เสมอ หากพบว่ามี การ<br/>ชำรุดให้รีบแก้ไขทันที</p> <p>3. สำรองน้ำใช้ตามที่ออกแบบ โดยมีถังเก็บน้ำใต้<br/>ดิน ความจุ 1,750 ลบ.ม. สำรองน้ำใช้นาน 5 วัน</p> | <p>1. โครงการมีป้ายรณรงค์ประหยัดน้ำ ติดไว้ตามก๊อกน้ำใช้ใน<br/>โรงแรม รวมทั้งมีการจัดป้ายรณรงค์เรื่องการประหยัดน้ำ และ<br/>มูลค่าการใช้น้ำ ให้พนักงานเกิดความตระหนักด้วย</p> <p>2. โครงการมีเจ้าหน้าที่ดูแลและตรวจสอบระบบท่อน้ำประปา<br/>ระบบสูบน้ำและสุขภัณฑ์ต่างๆ ให้อยู่ในสภาพพร้อมใช้<br/>งานได้อยู่เสมอ และมีการเก็บข้อมูลใบเสร็จค่าน้ำประปา<br/>เพื่อตรวจสอบการรั่วไหล และการชำรุดของท่อประปาใน<br/>โครงการด้วย ตามเอกสารในภาคผนวก จ</p> <p>3. โครงการมีถังเก็บน้ำใต้ดิน มีความจุรวม 1680 ลบ.ม.<br/>สามารถสำรองน้ำใช้ได้นานประมาณ 5 วัน</p> | <p>- ไม่มีปัญหา<br/>และอุปสรรค</p> <p>- ไม่มีปัญหา<br/>และอุปสรรค</p> <p>- ไม่มีปัญหา<br/>และอุปสรรค</p> |

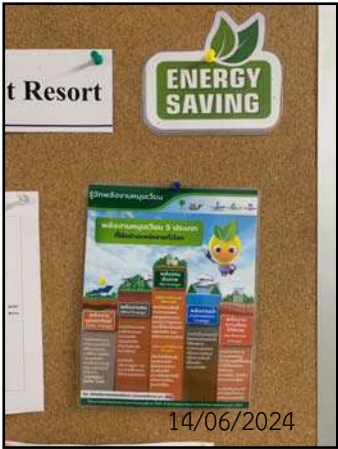
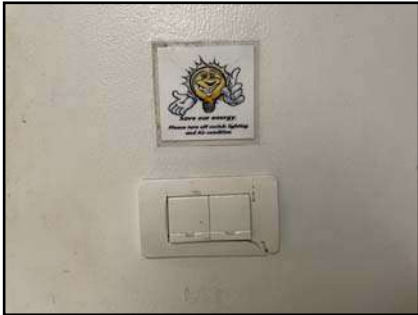
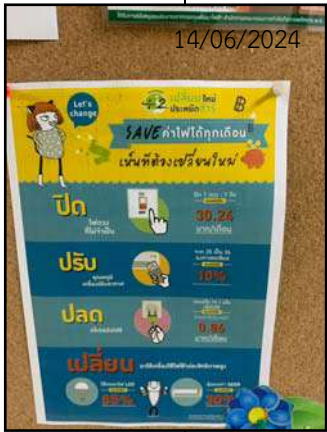
| ทรัพยากรสิ่งแวดล้อมและคุณค่าต่างๆ/<br>ผลกระทบต่อสิ่งแวดล้อมที่สำคัญ | มาตรการป้องกันและแก้ไขผลกระทบ<br>สิ่งแวดล้อม | การปฏิบัติตามเงื่อนไข | ปัญหาและ<br>อุปสรรค |
|---|---|---|---|
| <b>3.2 การใช้ไฟฟ้า</b><br><p>โครงการได้รับการจ่ายไฟฟ้าจากการไฟฟ้าส่วนภูมิภาค จังหวัดภูเก็ต สามารถจ่ายไฟฟ้าได้อย่างเพียงพอ</p> <p>โครงการติดตั้งหม้อแปลงขนาด 1,500 KVA จำนวน 2 ชุด</p> | <p>1. จัดให้มีและติดตั้งระบบไฟฟ้าตามที่เสนอในรายงาน</p> <p>2. รณรงคให้ผู้อยู่อาศัยใช้ไฟฟ้าอย่างประหยัด ปรับระดับอุณหภูมิให้พอเหมาะ 25-26 องศาเซลเซียส</p> | <p>1. โครงการมีการติดตั้งระบบไฟฟ้าตามที่เสนอในรายงาน</p> <p>2. โครงการมีป้ายรณรงค์ให้ประหยัดไฟฟ้า ในห้องทำงานของพนักงาน และมีป้ายรณรงค์เรื่องการจัดการพลังงาน และการใช้ไฟฟ้าของโครงการด้วย</p> | <p>- ไม่มีปัญหาและอุปสรรค</p> <p>- ไม่มีปัญหาและอุปสรรค</p> |

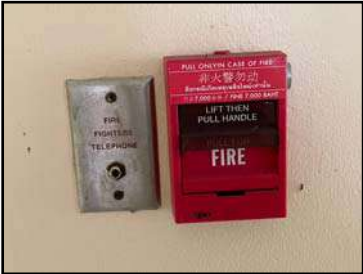
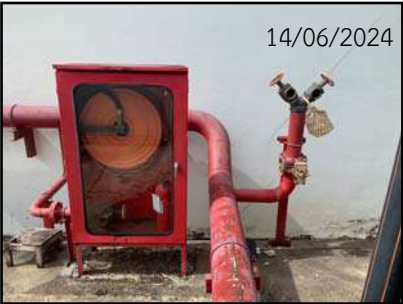
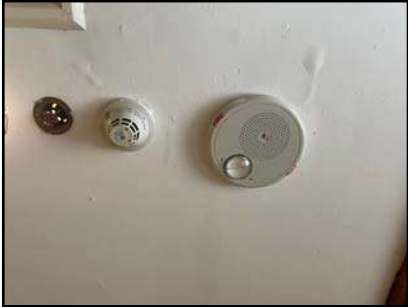
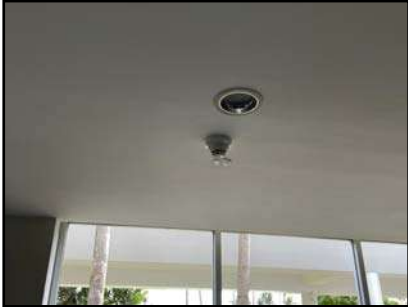
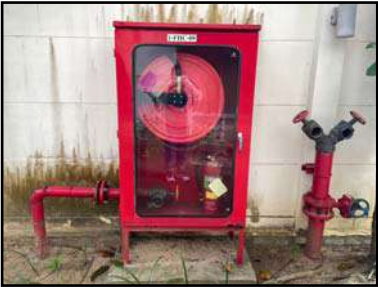
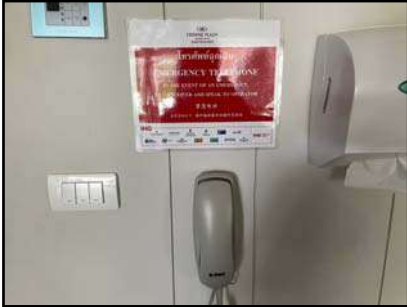
| ทรัพยากรสิ่งแวดลอมและคุณค่าต่างๆ/<br>ผลกระทบต่อสิ่งแวดลอมที่สำคัญ | มาตรการป้องกันและแก้ไขผลกระทบ<br>สิ่งแวดลอม | การปฏิบัติตามเงื่อนไข | ปัญหาและ<br>อุปสรรค |
|---|---|---|---|
| <p>14/06/2024</p> | <p>2. ระบบป้องกันเพลิงไหม้ ประกอบด้วย</p> <p>2.1. ท่อเย็น โดยท่อเย็นจะรับน้ำจากเครื่องสูบน้ำดับเพลิง และควบคุมแรงดันด้วย Jockey pump และรองรับจากหัวรับน้ำดับเพลิงด้านหน้าโครงการ บริเวณลานจอดรถยนต์ โดยท่อเย็นจะจ่ายน้ำไปยังอาคารพักแรม อาคารต้อนรับ อาคารห้องเครื่อง และร้านอาหาร</p> | <p>ระบบป้องกันเพลิงไหม้ ประกอบด้วย</p> <p>1. ปฏิบัติตามมาตรการ โครงการมีท่อเย็น ตู้สายฉีดน้ำดับเพลิงสนาม และหัวจ่ายน้ำดับเพลิงสนาม</p> <p>2. ปฏิบัติตามมาตรการ โครงการมีตู้สายฉีดน้ำดับเพลิงสนาม (FHB) เป็นตู้สายฉีดน้ำดับเพลิงที่ได้รับการจ่ายน้ำจากท่อเย็น โดยติดตั้งบริเวณสนามด้านนอกอาคาร และเสริมการทำงาน</p> | <p>- ไม่มีปัญหาและอุปสรรค</p> <p>- ไม่มีปัญหาและอุปสรรค</p> |

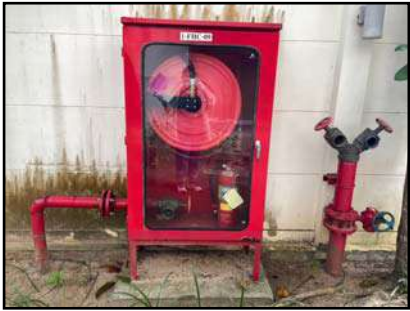
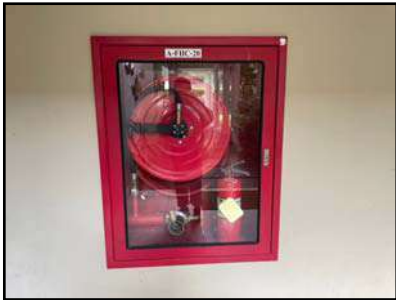
| ทรัพยากรสิ่งแวดล้อมและคุณค่าต่างๆ/<br>ผลกระทบต่อสิ่งแวดล้อมที่สำคัญ | มาตรการป้องกันและแก้ไขผลกระทบ<br>สิ่งแวดล้อม | การปฏิบัติตามเงื่อนไข | ปัญหาและ<br>อุปสรรค |
|---|---|---|---|
| | <p>2.2. ตู้สายฉีดน้ำดับเพลิงสนาม (FHB) เป็นตู้สายฉีดน้ำดับเพลิงที่ได้รับการจ่ายน้ำจากท่อเย็น โดยติดตั้งไว้บริเวณสนามด้านนอกอาคาร และะเสริมการทำงานของตู้สายฉีดน้ำดับเพลิงในอาคาร (FHC) โดยติดตั้งไว้บริเวณสนามหน้าอาคาร 6 จำนวน 4 จุด, อาคาร 4 จำนวน 1 จุด, อาคารร้านอาหาร 1 จุด และอาคารเครื่องจักร 1 จุด โดยภายในตู้ประกอบด้วย หัวต่อสายฉีดน้ำดับเพลิงขนาด 2.5 นิ้ว และสายฉีดน้ำดับเพลิงขนาด 1 นิ้ว ยาว 30 เมตร จำนวน 2 เส้น พร้อมถังดับเพลิงชนิด ABC ขนาด 15 ปอนด์ 1 ถัง</p> <p>2.3. หัวจ่ายน้ำดับเพลิงสนาม (FH) เป็นหัวจ่ายน้ำดับเพลิงแบบสวมเร็ว สามารถต่อสายฉีดน้ำดับเพลิงเข้ากับข้อต่อสวมเร็ว เพื่อทำการฉีดดับเพลิงได้ทันที</p> | <p>ของตู้สายฉีดน้ำดับเพลิงในอาคาร (FHC) โดยติดตั้งไว้บริเวณสนามหน้าอาคาร 6 จำนวน 4 จุด, อาคาร 4 จำนวน 1 จุด, อาคารร้านอาหาร 1 จุด และอาคารเครื่องจักร 1 จุด โดยภายในตู้ประกอบด้วย หัวต่อสายฉีดน้ำดับเพลิงขนาด 2.5 นิ้ว และสายฉีดน้ำดับเพลิงขนาด 1 นิ้ว ยาว 30 เมตร จำนวน 2 เส้น พร้อมถังดับเพลิงชนิด ABC ขนาด 15 ปอนด์ 1 ถัง</p> <p>3. ปฏิบัติตามมาตรการ โครงการมีหัวจ่ายน้ำดับเพลิงสนาม (FH) เป็นหัวจ่ายน้ำดับเพลิงแบบสวมเร็ว สามารถต่อสายฉีดน้ำดับเพลิงเข้ากับข้อต่อสวมเร็ว</p> | <p>- ไม่มีปัญหาและอุปสรรค</p> |

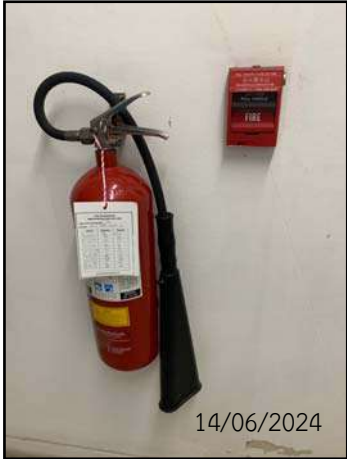
| ทรัพยากรสิ่งแวดลอมและคุณค่าต่างๆ/<br>ผลกระทบต่อสิ่งแวดลอมที่สำคัญ | มาตรการป้องกันและแก้ไขผลกระทบ<br>สิ่งแวดลอม | การปฏิบัติตามเงื่อนไข | ปัญหาและ<br>อุปสรรค |
|---|---|---|---|
| | <p>และโถงทางเดินอาคารร้านอาหาร และอาคาร<br/>ห้องเครื่อง</p> <p>2.8. เครื่องดับเพลิงแบบมือถือ ติดตั้งภายในตู้สาย<br/>ฉีดน้ำดับเพลิง (FHC) และตู้สายฉีดน้ำดับเพลิง<br/>สนาม (FHB) ทุกตู้ และบริเวณอาคารร้านค้า ชั้น<br/>ละ 1 ถึง</p> <p>2.9. ป้ายบอกทางหนีไฟเป็นพลาสติกใส<br/>ตัวหนังสือสีเขียว บริเวณทางเข้า-ออก บันไดหนีไฟ<br/>และทางเดิน</p> | <p>ทุกห้องพัก และโถงทางเดินอาคารร้านอาหาร และอาคาร<br/>ห้องเครื่อง</p> <p>8. ปฏิบัติตามมาตรการ โครงการมีเครื่องดับเพลิงแบบมือถือ<br/>ตามรูป</p> <p>9. ป้ายบอกทางหนีไฟเป็นพลาสติกใส ตัวหนังสือสีเขียว<br/>บริเวณทางเข้า-ออก บันไดหนีไฟ และทางเดิน</p> | <p>- ไม่มีปัญหา<br/>และอุปสรรค</p> <p>- ไม่มีปัญหา<br/>และอุปสรรค</p> |

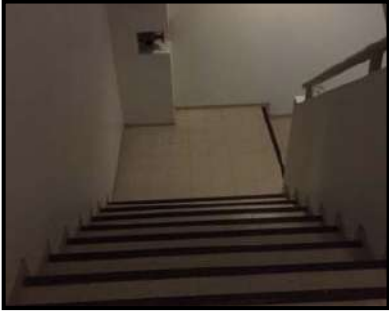
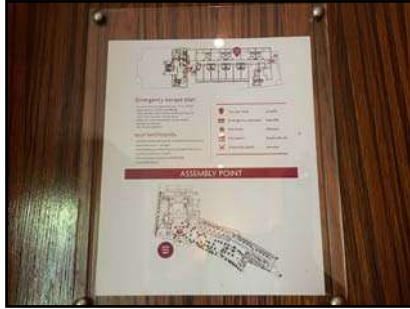
| ทรัพยากรสิ่งแวดล้อมและคุณค่าต่างๆ/<br>ผลกระทบต่อสิ่งแวดล้อมที่สำคัญ | มาตรการป้องกันและแก้ไขผลกระทบ<br>สิ่งแวดล้อม | การปฏิบัติตามเงื่อนไข | ปัญหาและ<br>อุปสรรค |
|---|---|---|---|
| | <p>บริเวณห้องพักของโรงแรม และหน้าลิฟท์ของทุกอาคาร</p> <p>2. บันไดหนีไฟ เป็นบันไดคอนกรีตเสริมเหล็ก ในแต่ละอาคารจะใช้เป็นบันไดหลัก และบันไดหนีไฟด้วย</p> <p>3. ไฟฟ้าสำรอง จ่ายไฟฟ้าสำหรับกรณีไฟฟ้าดับประกอบด้วย</p> <p>3.1) ไฟฟ้าส่องสว่างฉุกเฉิน ทำงานไม่น้อยกว่า 2 ชม.</p> <p>3.2) เครื่องปั่นไฟสำรอง ทำงานโดย</p> | <p>2. ปฏิบัติตามมาตรการ โครงการมีบันไดหนีไฟ เป็นบันไดคอนกรีตเสริมเหล็ก ในแต่ละอาคารจะใช้เป็นบันไดหลัก และบันไดหนีไฟด้วย โดยกรณีเกิดเพลิงไหม้ ช่องบันไดหนีไฟจะมีพัดลมตัวใหญ่ พัดไล่ควันลงมาจากชั้น 5 เพื่อไม่ให้คนเกิดอาการสำลักควัน และมีอากาศหายใจ โดยพัดลมนี้ติดตั้งไว้ที่ชั้น 5 จะทำงานอัตโนมัติเมื่อเกิดเหตุเพลิงไหม้</p> <p>3. ปฏิบัติตามมาตรการ โครงการมีระบบไฟฟ้าสำรอง จ่ายไฟฟ้าสำหรับกรณีไฟฟ้าดับ ประกอบด้วย</p> <p>3.1) ไฟฟ้าส่องสว่างฉุกเฉิน</p> <p>3.2) โครงการมีเครื่องปั่นไฟสำรอง ซึ่งจะทำงานอัตโนมัติเมื่อ</p> | <p>- ไม่มีปัญหาและอุปสรรค</p> <p>- ไม่มีปัญหาและอุปสรรค</p> |

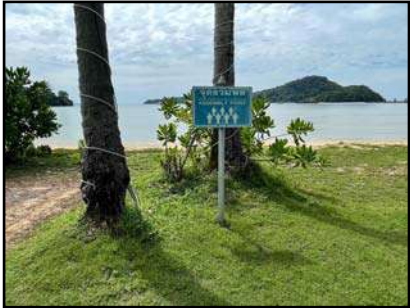
| ทรัพยากรสิ่งแวดล้อมและคุณค่าต่างๆ/<br>ผลกระทบต่อสิ่งแวดล้อมที่สำคัญ | มาตรการป้องกันและแก้ไขผลกระทบ<br>สิ่งแวดล้อม | การปฏิบัติตามเงื่อนไข | ปัญหาและ<br>อุปสรรค |
|---|---|---|---|
| | <p>11. บริเวณเส้นทางการหนีไฟ บ้านโดหนีไฟ ห้ามมีสิ่งใดกีดขวาง</p> <p>12. กำหนดให้มีพื้นที่ปลอดภัยและจตุรรวมพล อยู่บริเวณสนามหน้า อาคาร 6 ด้านที่ติดกับชายทะเล ขนาดพื้นที่ 500 ตารางเมตร สามารถรองรับผู้ใช้บริการ 458 คน อัตราส่วน 1 คน : 1.1 ตารางเมตร</p> | <p>11. บริเวณเส้นทางการหนีไฟ บ้านโดหนีไฟ ไม่มีสิ่งใดกีดขวาง</p> <p>12. จตุรรวมพลอยู่บริเวณสนามหน้า อาคาร 6 ด้านที่ติดกับชายทะเล ขนาดพื้นที่ 500 ตารางเมตร สามารถรองรับผู้ใช้บริการ 458 คน อัตราส่วน 1 คน : 1.1 ตารางเมตร</p> | <p>- ไม่มีปัญหาและอุปสรรค</p> <p>- ไม่มีปัญหาและอุปสรรค</p> |
