**รายงานผลการปฏิบัติตาม
มาตรการป้องกันและแก้ไขผลกระทบสิ่งแวดล้อม
และมาตรการติดตามตรวจสอบคุณภาพสิ่งแวดล้อม
ระยะดำเนินการ**

Blu Monkey Terminal (BLU MONKEY HUB & HOTEL PHUKET)

**เจ้าของโครงการ : บริษัท รุฟ จำกัด
ดำเนินโครงการโดย บริษัท แอทติจูดสเตย์ จำกัด**

ประจำเดือนมกราคม - มิถุนายน พ.ศ. 2567

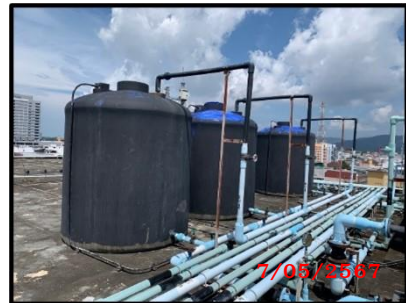
<p>- ปฏิบัติตามมาตรการ โดยเจ้าหน้าที่แผนก วิศวกรรม ทำหน้าที่ดูแล ถังทำความสะอาด ถังน้ำเป็นประจำทุกๆ 6 เดือน หรือทันทีที่มี เหตุฉุกเฉิน</p> <p>- ปฏิบัติตามมาตรการ โดยโครงการได้ เลือกใช้ผลิตภัณฑ์ประหยัดน้ำ ทุกประเภท ของสุขภัณฑ์ นอกจากนี้ยังมีป้ายรณรงค์ เรื่อง การใช้น้ำอย่างประหยัด</p>	<p>ไม่มีปัญหาและอุปสรรค</p> <p>ไม่มีปัญหาและอุปสรรค</p> <p>ไม่มีปัญหาและอุปสรรค</p>

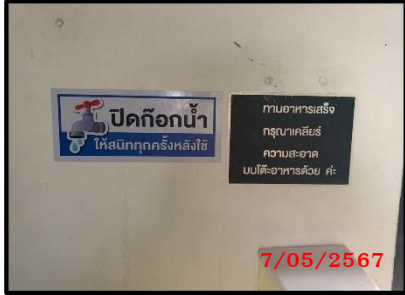
<p>- ปฏิบัติตามมาตรการ โดยแผนกวิศวกรรมทำหน้าที่ตรวจสอบการทำงานของระบบจ่ายน้ำ ทุกเดือนตลอดระยะเวลาดำเนินการ หากพบว่าชำรุดให้แก้ไขทันที โดยมีการเก็บรวบรวมปริมาณการใช้น้ำ ในแต่ละเดือน เพื่อตรวจสอบถึงความผิดปกติด้วย</p>	ไม่มีปัญหาและอุปสรรค

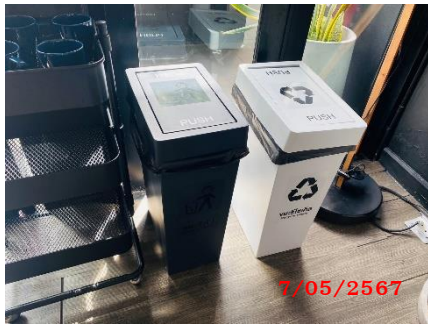
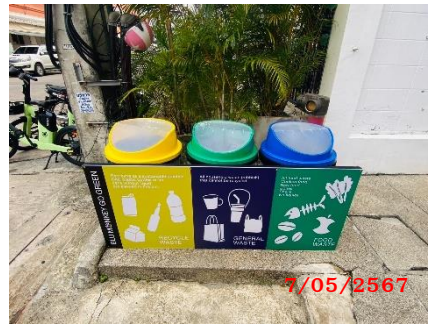
<p>- ไม่ปฏิบัติตามมาตรการ โดยโครงการมีตะแกรงพักขยะ บริเวณด้านหน้าโครงการ สำหรับการรวบรวมขยะ แม่บ้านจะแยกโดย ขยะจากห้องพัก แม่บ้านจะรวบรวมทั้งหมดไปพักที่ตะแกรงพักขยะ</p>	<p>ไม่มีปัญหาและอุปสรรค</p> <p>ไม่มีปัญหาและอุปสรรค</p>

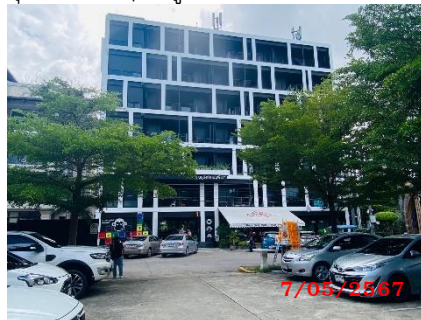
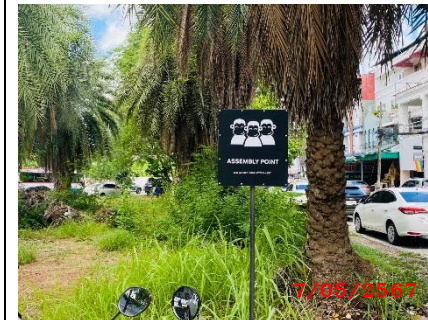
3.8 การป้องกัน อัคคีภัย	<p>ในช่วงเปิดดำเนินการ โครงการได้ประเมินผลกระทบการป้องกันอัคคีภัย ไว้โดยแบ่งเป็น 4 ส่วน ได้แก่ ความเพียงพอของระบบป้องกันอัคคีภัยของโครงการ ความสามารถในการหนีไฟ ความเหมาะสมของตำแหน่งและความเพียงพอของพื้นที่จัดรวมพล และความสามารถในการให้บริการระงับอัคคีภัยของหน่วยงานที่รับผิดชอบ</p> <p>1) ความเพียงพอของระบบป้องกันอัคคีภัย</p>	<p>1) จัดให้มีระบบป้องกันและแจ้งเตือนอัคคีภัยของโครงการให้เป็นไปตามข้อกำหนดของกฎกระทรวงฉบับที่ 39 (พ.ศ. 2537) ฉบับที่ 47 (พ.ศ. 2540) และฉบับที่ 55 (พ.ศ. 2543) ออกตามความในพระราชบัญญัติควบคุมอาคาร พ.ศ. 2522</p>	<p>- ปฏิบัติตามมาตรการ โดยโครงการมีอุปกรณ์ต่างๆ ครบถ้วน ตามรูปต่อไปนี้</p>	<p>ไม่มีปัญหาและอุปสรรค</p>

องค์ประกอบทาง สิ่งแวดล้อม	ผลกระทบต่อสิ่งแวดล้อมที่สำคัญ	มาตรการป้องกัน และแก้ไขผลกระทบต่อสิ่งแวดล้อม	การปฏิบัติตามมาตรการฯ	ปัญหา
	<p>โครงการ Blue Monkey Terminal (BLU MONKEY HUB & HOTEL PHUKET) เป็นโครงการประกอบกิจการประเภทโรงแรม ประกอบด้วยห้องพัก 65 ห้องพัก มีขนาดพื้นที่ใช้สอยรวมกันทุกชั้น เท่ากับ 3,268.88 ตารางเมตร เมื่อพิจารณาตามความในพระราชบัญญัติควบคุมอาคาร พ.ศ. 2522 ตามกฎกระทรวง ฉบับที่ 39 (พ.ศ. 2537) กฎกระทรวง ฉบับที่ 47 (พ.ศ. 2540) และกฎกระทรวง ฉบับที่ 55 (พ.ศ. 2543) ออกตามความในพระราชบัญญัติควบคุมอาคาร พ.ศ. 2522</p> <p>2) ความสามารถในการหนีไฟ</p> <p>โครงการจัดให้มีบันไดหลัก และบันไดหนีไฟ และประตูหนีไฟ โดยมีรายละเอียด ดังนี้</p> <p>บันไดหลักจำนวน 1 แห่ง/ชั้น มีความกว้าง 1.5 เมตร มีชนพักกว้าง 1.50 เมตร มีลูกตั้ง 0.147 เมตร และลูกนอน 0.24 เมตร</p> <p>บันไดหนีไฟ จำนวน 1 แห่ง มีความกว้าง 1 เมตร มีชนพักกว้าง 1 เมตร มีลูกตั้ง 0.2 เมตร และลูกนอน 0.25 เมตร</p> <p>ประตูบันไดหนีไฟ เป็นประตูบานเหล็กทนไฟได้ไม่น้อยกว่า 2 ชั่วโมง ชนิดผลักเปิดออกสู่ภายนอก พร้อมติดตั้งใช้อัตโนมัติในเพื่อบังคับให้ประตูเปิดได้เอง มีความกว้าง 0.9 เมตร สูง 2.2 เมตร ไม่มีธรณีประตูกัน</p>	<p>2) ตรวจสอบความพร้อมและประสิทธิภาพการทำงานของระบบป้องกันและระงับอัคคีภัยเป็นประจำทุก 6 เดือน หรือตามข้อกำหนดอายุการใช้งานของผลิตภัณฑ์/อุปกรณ์</p> <p>3) จัดให้มีการซ้อมป้องกันอัคคีภัย และการใช้อุปกรณ์ดับเพลิงภายในโครงการอย่างน้อย ปีละ 1 ครั้ง เพื่อให้พนักงานและเจ้าหน้าที่ของโครงการเกิดความคุ้นเคยสามารถรับมือกับเหตุการณ์ที่อาจเกิดขึ้น รวมทั้งสามารถปฏิบัติงานและใช้เครื่องมืออุปกรณ์ต่างๆ ได้ถูกต้อง</p>	<p>- ปฏิบัติตามมาตรการ โดยเจ้าหน้าที่วิศวกรรม ทำการตรวจสอบสภาพการใช้งานของอุปกรณ์ป้องกันอัคคีภัยทุกเดือน หากพบการชำรุดจะซ่อมแซม หรือเปลี่ยนใหม่ทันที</p> <p>- ไม่ได้ปฏิบัติตามมาตรการ โดยโครงการจัดอบรมฝึกซ้อมดับเพลิง และอพยพหนีไฟ ครึ่งล่าสุดดำเนินการไปเมื่อปี 2565</p>	<p>ไม่มีปัญหาและอุปสรรค</p> <p>ไม่มีปัญหาและอุปสรรค</p>

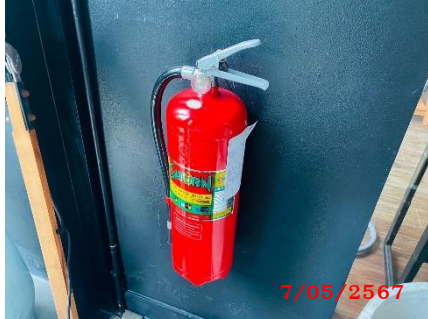
องค์ประกอบทาง สิ่งแวดล้อม	ผลกระทบต่อสิ่งแวดล้อมที่สำคัญ	มาตรการป้องกัน และแก้ไขผลกระทบต่อสิ่งแวดล้อม	การปฏิบัติตามมาตรการฯ	ปัญหา
	<p>ชั้นที่ 1 ติดตั้งบริเวณโถงหน้าลิฟท์และโถง หน้าบันได จำนวน 3 จุด</p> <p>ชั้นที่ 2 – 7 ติดตั้งบริเวณโถงหน้าลิฟท์และ โถงทางเดิน จำนวน 4 จุด/ชั้น</p> <p>ดังนั้น การดำเนินโครงการจึงส่งผลกระทบ ต่อ อาชีวอนามัยและความปลอดภัยอยู่ในระดับ ต่ำ</p>

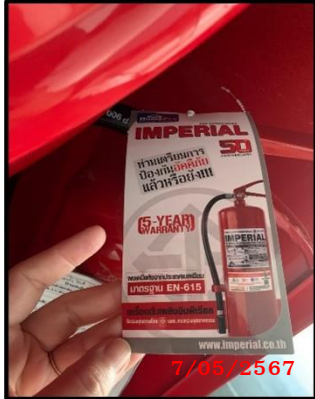
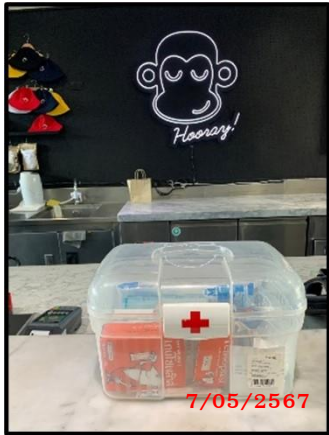
<p>7/05/2567</p> <p>- ปฏิบัติตามมาตรการ โดยโครงการมีชุด ปฐมพยาบาลไว้ประจำที่ส่วนต้อนรับของ โครงการ</p>

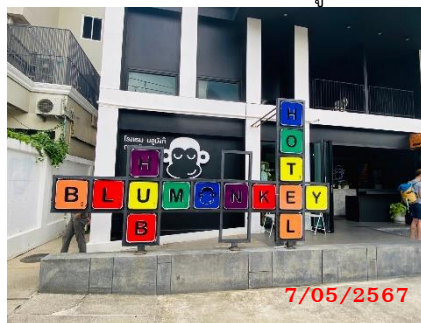
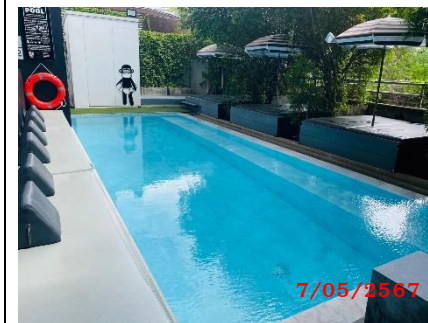
2) โครงการได้จัดให้มีพื้นที่สีเขียวคิดเป็นพื้นที่ทั้งหมด 200.89 ตารางเมตร (ร้อยละ 21.33 ของพื้นที่โครงการ)	- ปฏิบัติตามมาตรการ โดยโครงการมีพื้นที่สีเขียว มากกว่าร้อยละ 20 ของพื้นที่โครงการ	ไม่มีปัญหาและอุปสรรค

3) จัดให้มีเจ้าหน้าที่ดูแลรักษาพื้นที่สีเขียวให้มีสภาพน่าดูอยู่เสมอ เพื่อความสวยงามและความปลอดภัยของผู้พักอาศัย	- ปฏิบัติตามมาตรการ โดยเจ้าหน้าที่สวนทำการดูแลทุกวัน	ไม่มีปัญหาและอุปสรรค
