รายงานผลการปฏิบัติตาม  
มาตรการป้องกันและแก้ไขผลกระทบสิ่งแวดล้อม  
และมาตรการติดตามตรวจสอบคุณภาพสิ่งแวดล้อม  
ระยะดำเนินการ

ชฎา ลันตา บีช รีสอร์ท  
เจ้าของ : บริษัท ลันตา รีเจ้นท์ รีสอร์ท จำกัด  
ประจำเดือนมกราคม - มิถุนายน พ.ศ. 2567

**รายงานผลการปฏิบัติตามมาตรการป้องกันและแก้ไขผลกระทบสิ่งแวดล้อม  
และมาตรการติดตามตรวจสอบผลกระทบสิ่งแวดล้อม  
โรงแรมชฎา ลันตา บีช รีสอร์ท**

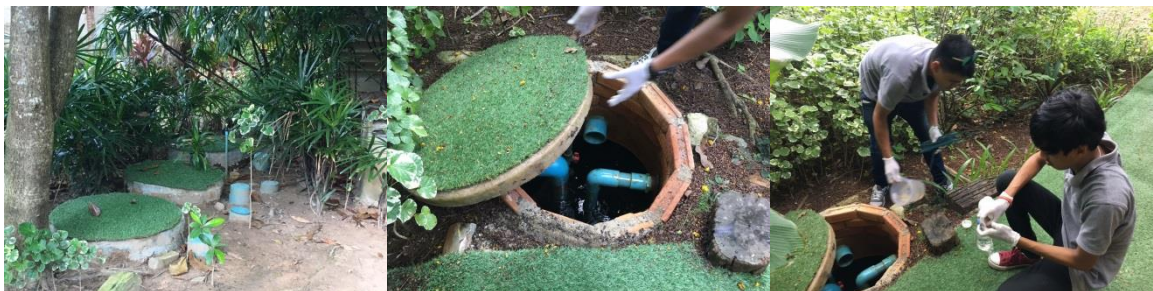
รูปที่ 1.7 การบำบัดน้ำเสียและสิ่งปฏิกูล

ตะกอนที่เกิดขึ้น โครงการได้รับการอนุเคราะห์จากองค์การบริหารส่วนตำบลศาลาด่านในการสุบกากตะกอนนำไปกำจัด

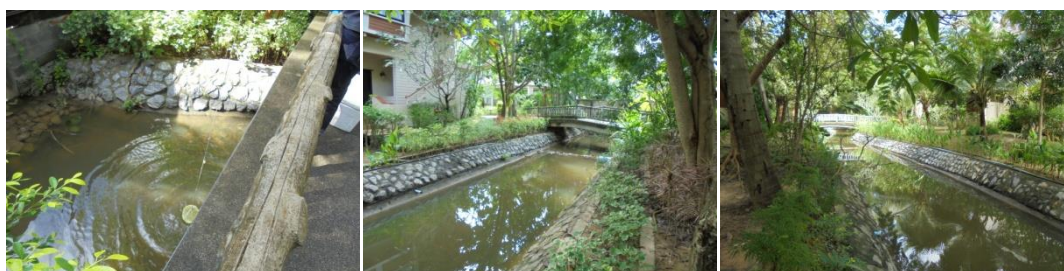
รูปที่ 1.9 การระบายน้ำและป้องกันน้ำท่วม

ดังนั้นจะเห็นได้ว่า การควบคุมการระบายน้ำของโครงการทำให้อัตราการระบายน้ำออกจากพื้นที่ส่วนที่ 1 และ 2 สู่คลองสองปากไม่เกินอัตราการระบายน้ำก่อนพัฒนาโครงการของพื้นที่แต่ละส่วน

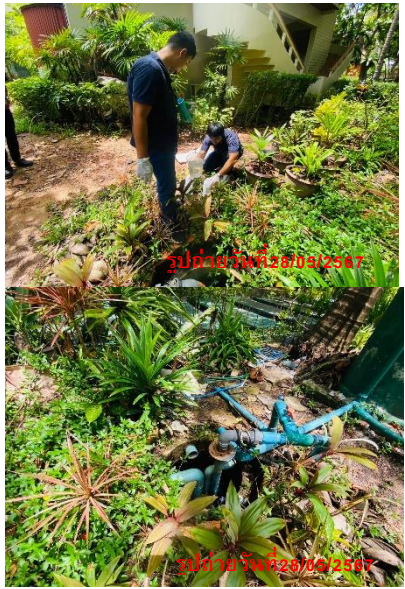
| องค์ประกอบทางสิ่งแวดล้อม / ผลกระทบต่อสิ่งแวดล้อม | มาตรการป้องกัน และแก้ไขผลกระทบสิ่งแวดล้อม | การปฏิบัติตามมาตรการป้องกันและแก้ไขผลกระทบสิ่งแวดล้อม | ปัญหา อุปสรรคและข้อเสนอแนะ |
|---|---|---|---|
| <b>1.5 ทรัพยากรน้ำ</b><br>- ในช่วงเปิดดำเนินการมีปริมาณ น้ำเสียเกิดขึ้นต่อวัน 210.62 ลบ.ม. ใช้ระบบบำบัดน้ำเสียสำเร็จรูป ทั้งขั้นต้นและแบบรวมของบริษัท ธรรมสรณ์ จำกัด จำนวน 5 ชุด ประสิทธิภาพของระบบฯ สามารถ ลดค่าความสกปรกให้เหลือไม่เกิน 30 มิลลิกรัม/ลิตร ซึ่งไม่เกิน มาตรฐานน้ำทิ้งจากโรงงาน ประเภท ข. ก่อนนำน้ำทิ้งกลับมา ใช้ประโยชน์ โดยการนำไปใช้รด น้ำต้นไม้ในพื้นที่สีเขียวทั้งหมด จึงทำให้ไม่มีน้ำทิ้งออกลงสู่แหล่ง น้ำผิวดิน ดังนั้น ผลกระทบจึงเกิด ในระดับต่ำ | - จัดให้มีการติดตั้งระบบบำบัดน้ำเสีย สำเร็จรูปของบริษัท ธรรมสรณ์ จำกัด ทั้งระบบบำบัดน้ำเสียขั้นต้น ขนาด ความจุรวมตั้งแต่ 2.6-2.4 ลบ.ม. ทั้งหมด 38 ชุด และระบบบำบัดน้ำ เสียรวมขนาดความจุ 17, 29, 58, 58 และ 54 ลบ.ม. ตามลำดับ โดยน้ำทิ้ง ออกจากระบบบำบัดมีค่าความสกปรก ไม่เกิน 20 มก./ล. (มาตรฐานน้ำทิ้ง ของโรงแรมประเภท ข. 30 มก./ล.) ก่อนนำน้ำทิ้งกลับมาใช้ประโยชน์ใหม่ โดยการนำมารดน้ำต้นไม้ในพื้นที่ สีเขียวทั้งหมดโดยไม่ระบายลงสู่แหล่ง น้ำสาธารณะ<br><br>- จัดให้มีการตรวจสอบคุณภาพน้ำทิ้ง ก่อนและหลังเข้าระบบบำบัดน้ำเสีย รวมทั้ง 5 ชุด เพื่อประสิทธิภาพการ | - ปฏิบัติตามมาตรการ โครงการติดตั้ง ระบบบำบัดน้ำเสียขั้นต้น ทั้งหมด 38 ชุด และระบบบำบัดน้ำเสียรวมจำนวน 5 ชุด ซึ่งสามารถบำบัดน้ำเสียได้อย่าง มี ประสิทธิภาพ น้ำทิ้งผ่านการบำบัดมีค่า น้อยกว่า 30 มิลลิกรัม/ลิตร (อ้างอิง มาตรฐานคุณภาพน้ำทิ้งอาคารประเภท ข) และโครงการนำน้ำทิ้งผ่านการบำบัด มารดน้ำต้นไม้ในโครงการ<br><br>- ปฏิบัติตาม มาตรการ โครงการ ตรวจสอบคุณภาพน้ำทิ้งผ่านการบำบัด เป็นประจำทุกเดือน ผลวิเคราะห์น้ำ | - ไม่มีปัญหาและอุปสรรค<br><br>- ไม่มีปัญหาและอุปสรรค |
