## บทที่ 4

### ผลการติดตามตรวจสอบผลกระทบสิ่งแวดล้อม

#### 4.1 ผลการติดตามตรวจสอบผลกระทบสิ่งแวดล้อม

โครงการ ดุสิต แกรนด์ พาร์ค 2 ดำเนินการโดย บริษัท ดุสิต แกรนด์ คอนโด จำกัด (ปัจจุบันได้โอนอำนาจการดูแลกับทางนิติบุคคลแล้ว ดังภาคผนวกที่ 2-3) ได้ทำการติดตามตรวจสอบผลกระทบสิ่งแวดล้อมตามที่เสนอในรายงานการประเมินผลกระทบสิ่งแวดล้อมที่คณะกรรมการผู้ชำนาญการพิจารณารายงานการประเมินผลกระทบสิ่งแวดล้อมด้านอาคาร การจัดสรรที่ดินและบริการชุมชน เป็นผู้พิจารณาให้ความเห็นชอบการติดตามตรวจสอบผลกระทบสิ่งแวดล้อม ระยะดำเนินการ ระหว่างเดือนมกราคม-มิถุนายน 2567 มีรายละเอียดแสดงดัง ตารางที่ 4.1-1

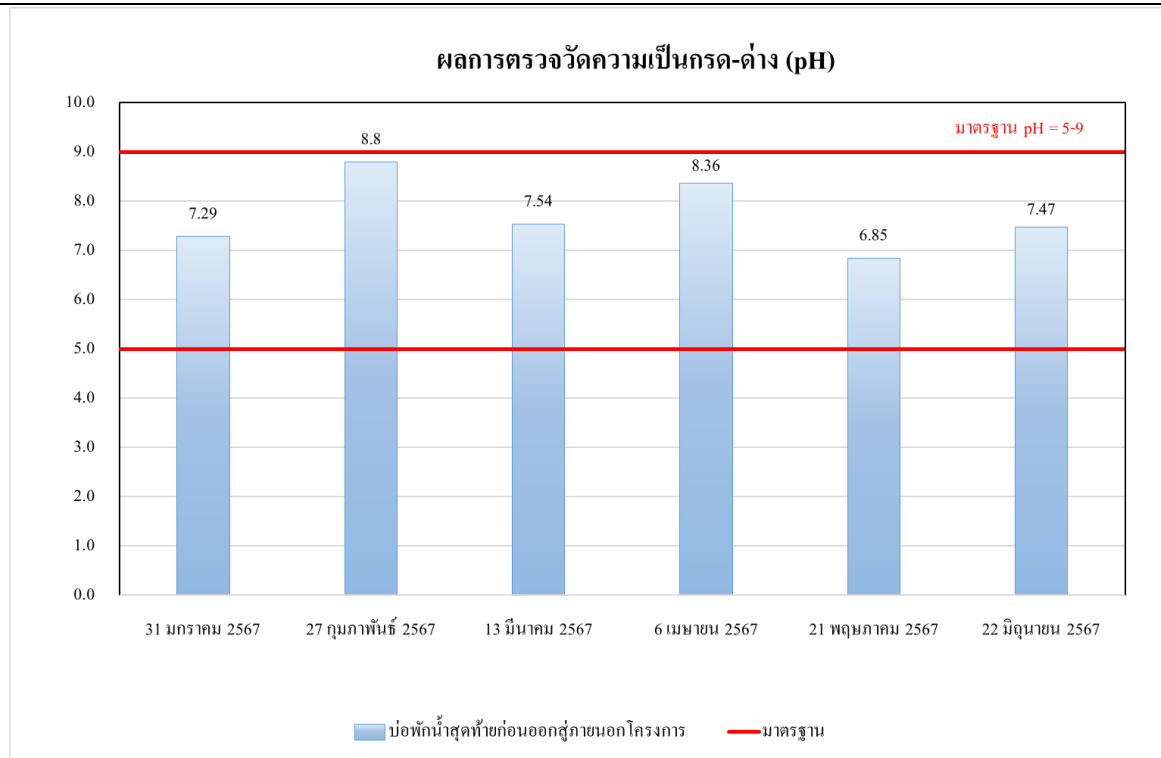
**รูปที่ 4.4-1 ผลการวิเคราะห์ค่าความเป็นกรด-ด่าง (pH)**

บ่อพักน้ำสุดท้ายก่อนออกสู่ภายนอกโครงการ ระหว่างเดือนมกราคม-มิถุนายน 2567

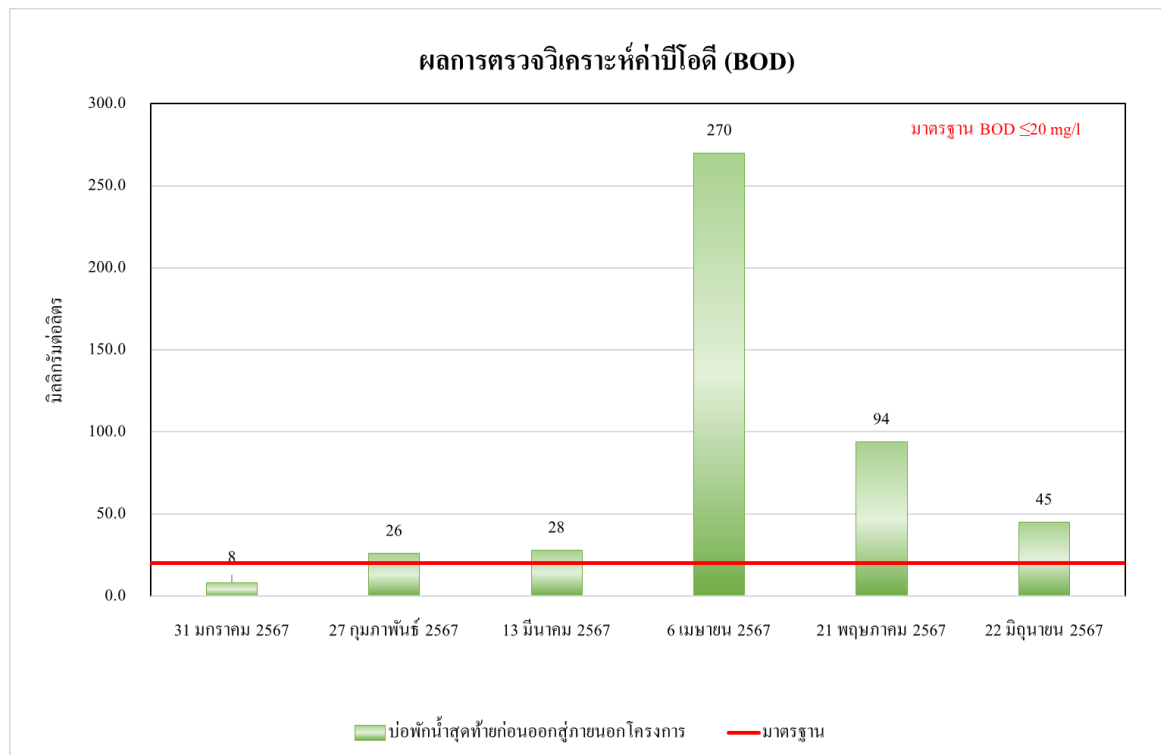
**รูปที่ 4.4-2 ผลการวิเคราะห์ปริมาณบีโอดี (BOD)**

| วันที่ตรวจวัด | ผลตรวจวิเคราะห์ | | | | | | | | |
|---|---|---|---|---|---|---|---|---|---|
| 6 เมษายน 2567 | 8.36 | 270** | 25 | 131 <sup>2/</sup> | 4.1** | 0.2 | 47.14** | 1.9 | 5.4 x 10 <sup>4</sup> |

บ่อพักน้ำสุดท้ายก่อนออกสู่ภายนอกโครงการ ระหว่างเดือนมกราคม-มิถุนายน 2567

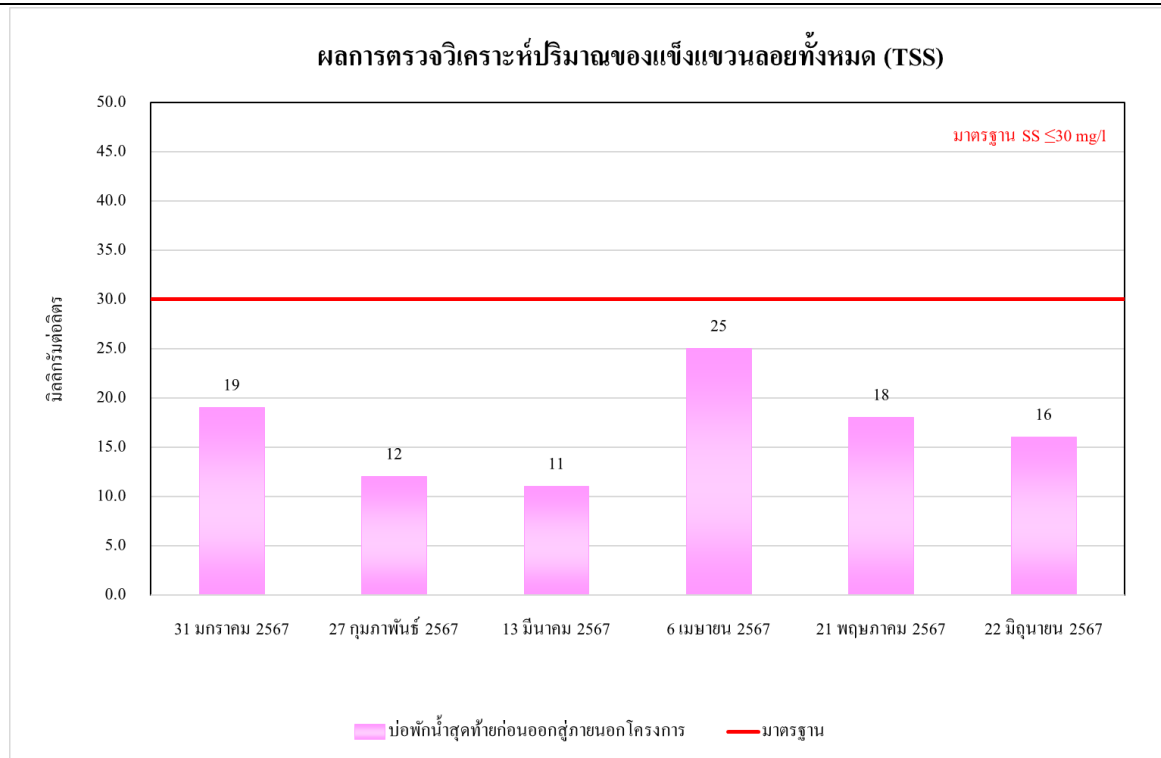
รูปที่ 4.4-3 ผลการวิเคราะห์ปริมาณสารแขวนลอยทั้งหมด (Total Suspended Solids)

บ่อพักน้ำสุดท้ายก่อนออกสู่ภายนอกโครงการ ระหว่างเดือนมกราคม-มิถุนายน 2567

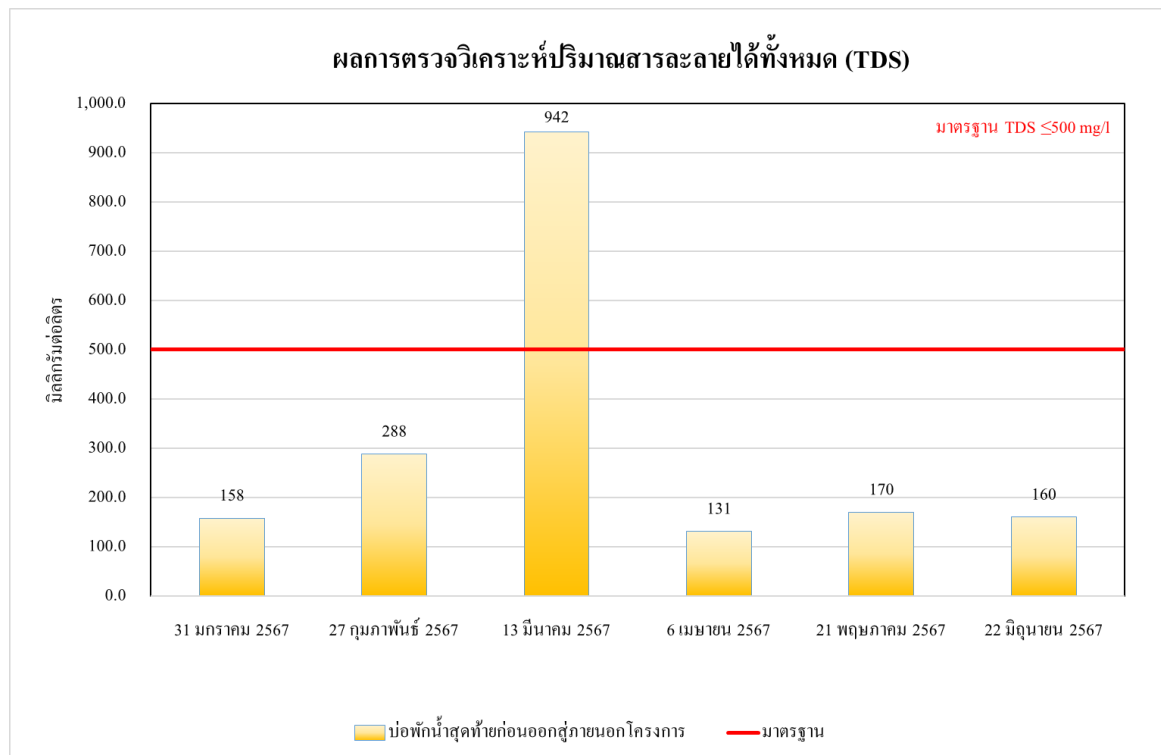
รูปที่ 4.4-4 ผลการวิเคราะห์ปริมาณสารที่ละลายได้ทั้งหมด (TDS)

บ่อพักน้ำสุดท้ายก่อนออกสู่ภายนอกโครงการ ระหว่างเดือนมกราคม-มิถุนายน 2567

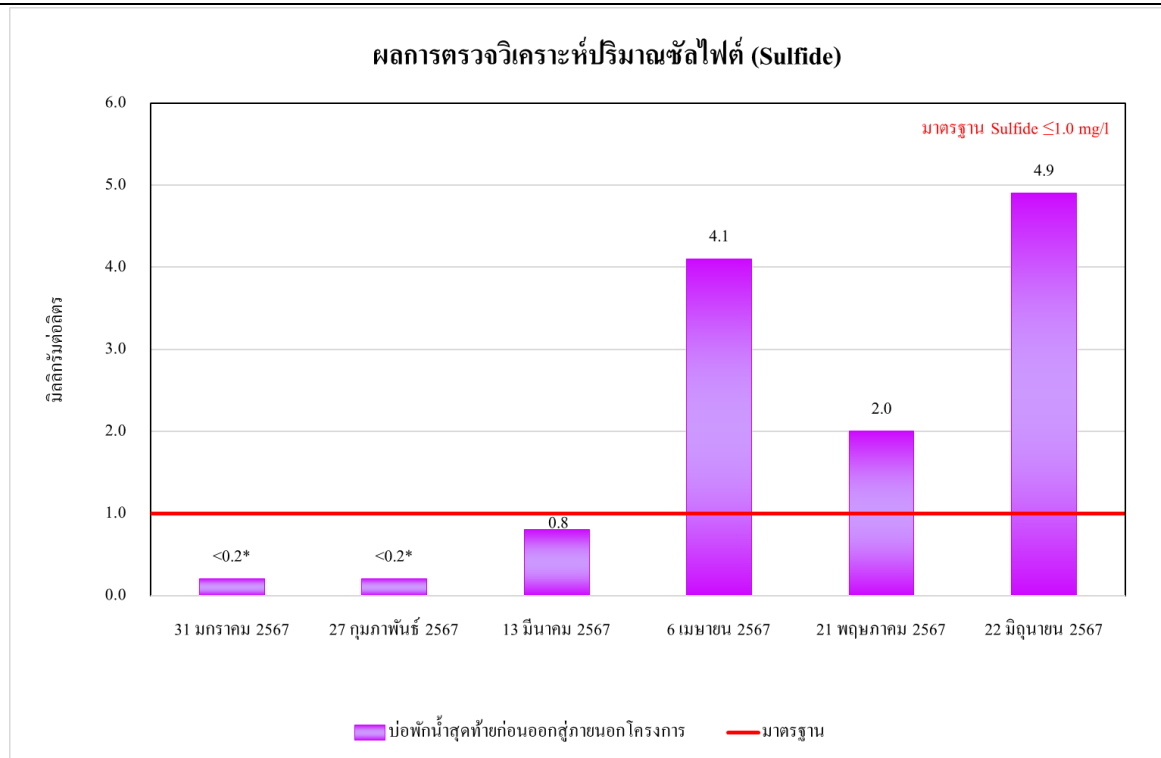
รูปที่ 4.4-5 ผลการวิเคราะห์ปริมาณซัลไฟด์ (Sulfide)

บ่อพักน้ำสุดท้ายก่อนออกสู่ภายนอกโครงการ ระหว่างเดือนมกราคม-มิถุนายน 2567

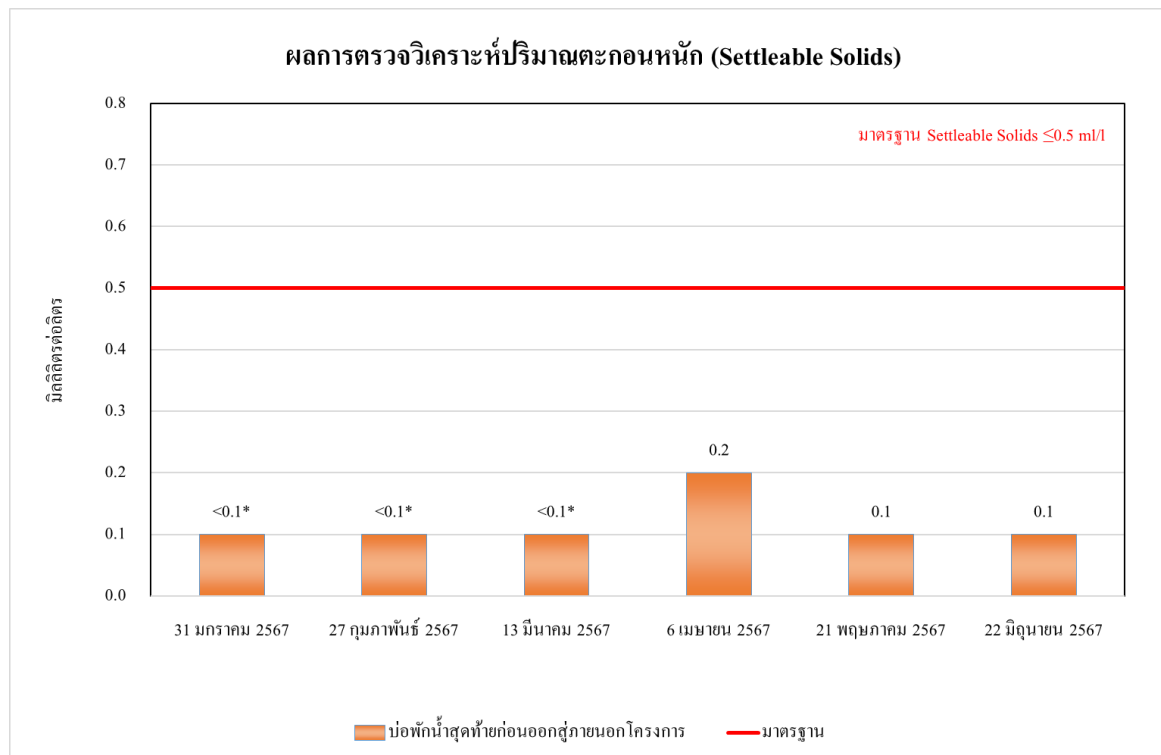
รูปที่ 4.4-6 ผลการวิเคราะห์ปริมาณตะกอนหนัก (Settleable Solids)

บ่อพักน้ำสุดท้ายก่อนออกสู่ภายนอกโครงการ ระหว่างเดือนมกราคม-มิถุนายน 2567

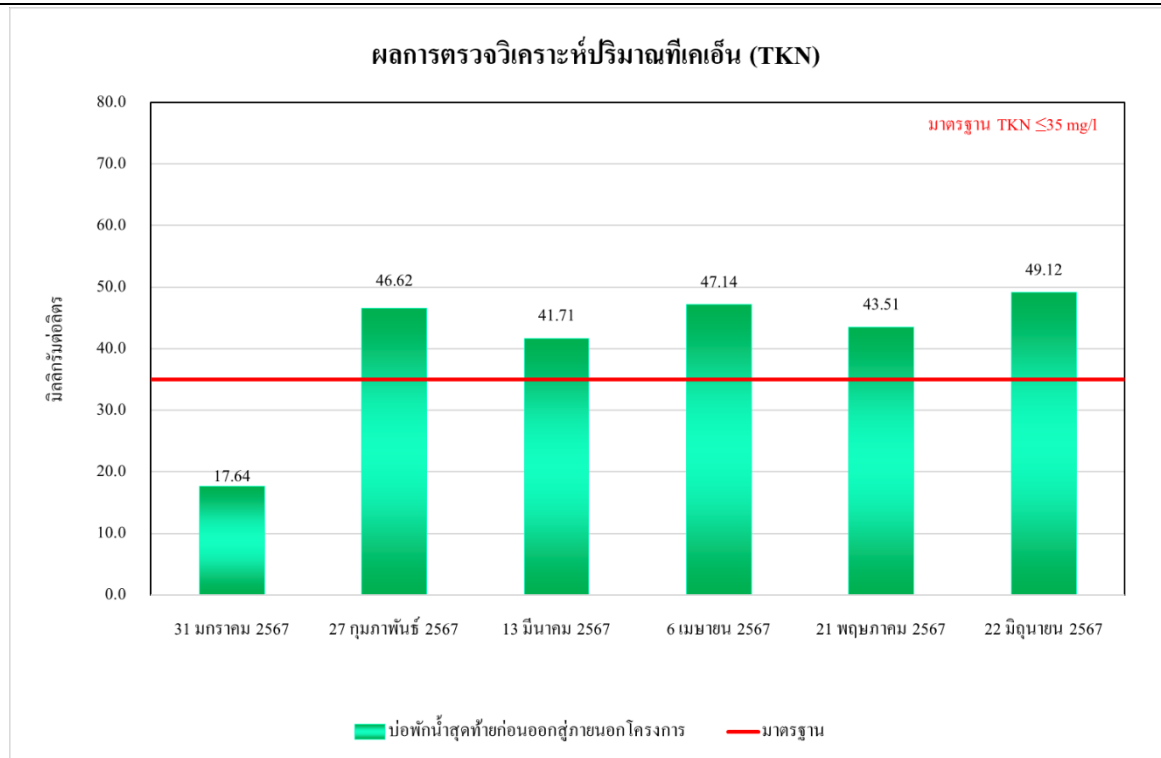
**รูปที่ 4.4-7 ผลการวิเคราะห์ปริมาณทีเคเอ็น (TKN)**

บ่อพักน้ำสุดท้ายก่อนออกสู่ภายนอกโครงการ ระหว่างเดือนมกราคม-มิถุนายน 2567

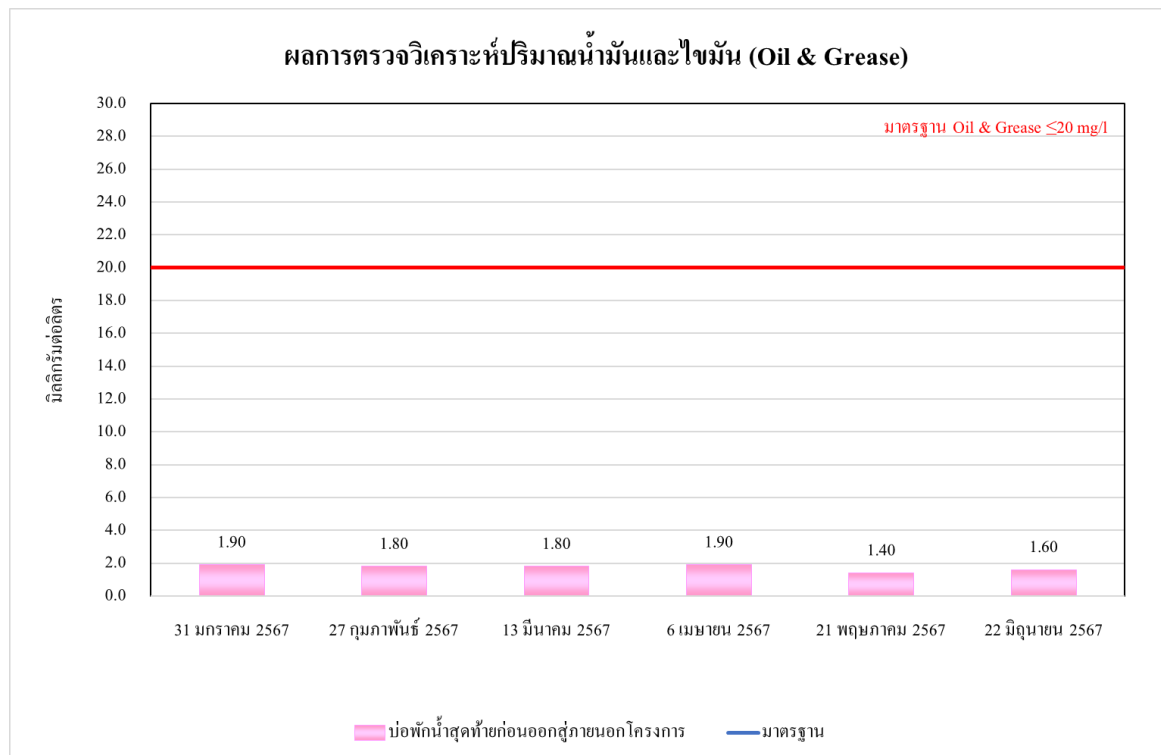
**รูปที่ 4.4-8 ผลการวิเคราะห์ปริมาณน้ำมันและไขมัน (Oil and Grease)**

บ่อพักน้ำสุดท้ายก่อนออกสู่ภายนอกโครงการ ระหว่างเดือนมกราคม-มิถุนายน 2567

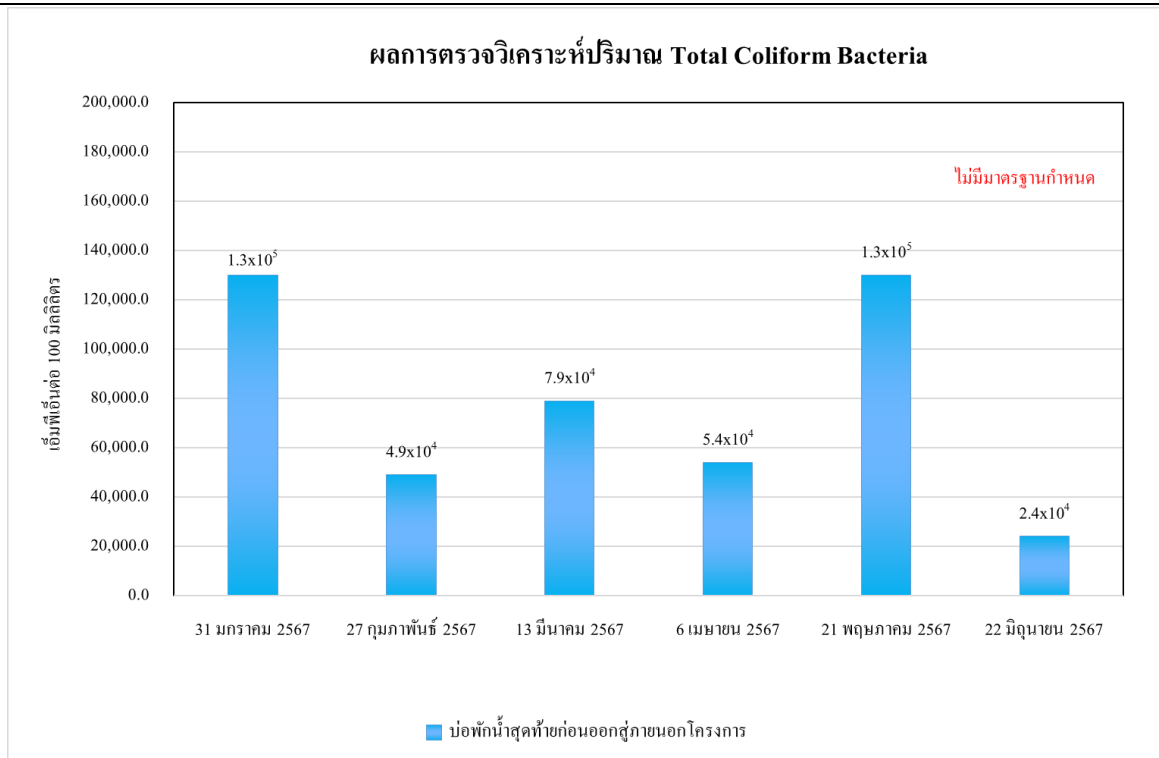
**รูปที่ 4.4-9 ผลการวิเคราะห์ปริมาณแบคทีเรียโคลิฟอร์มทั้งหมด (TCB)**

บ่อพักน้ำสุดท้ายก่อนออกสู่ภายนอกโครงการ ระหว่างเดือนมกราคม-มิถุนายน 2567

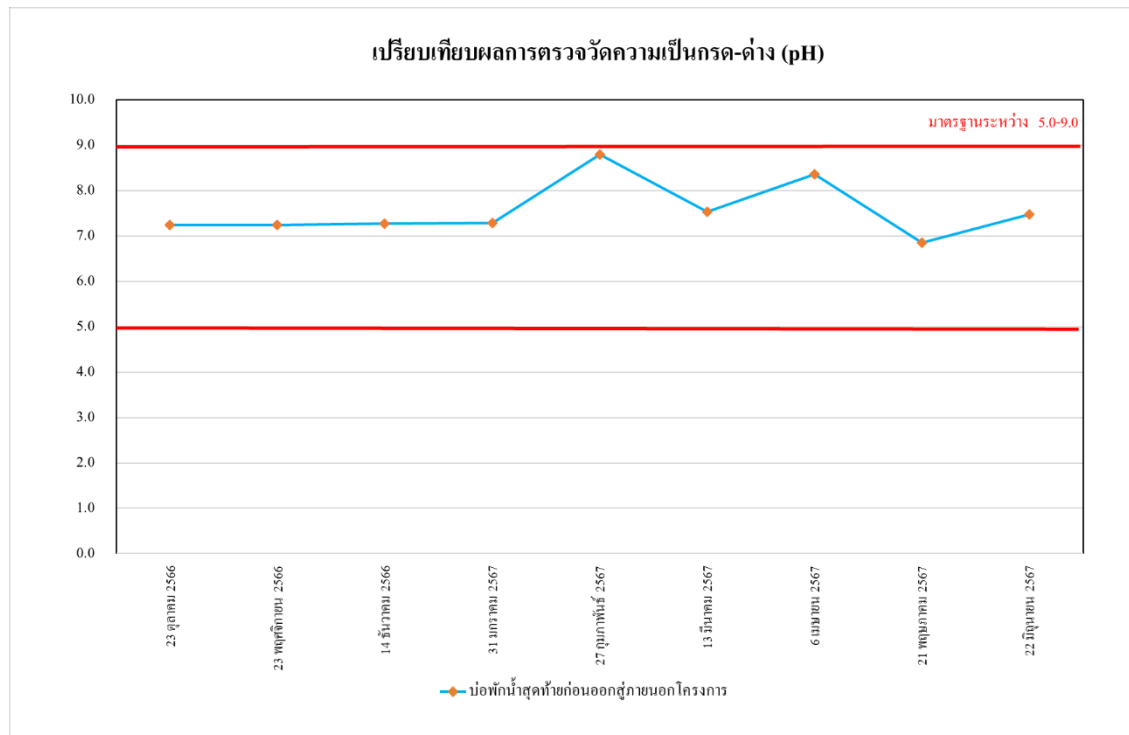
รูปที่ 4.4-10 เปรียบเทียบผลการวิเคราะห์ค่าความเป็นกรด-ด่าง (pH)  
บ่อพักน้ำสุดท้ายก่อนออกสู่ภายนอกโครงการ ระหว่างเดือนตุลาคม 2566 - มิถุนายน 2567

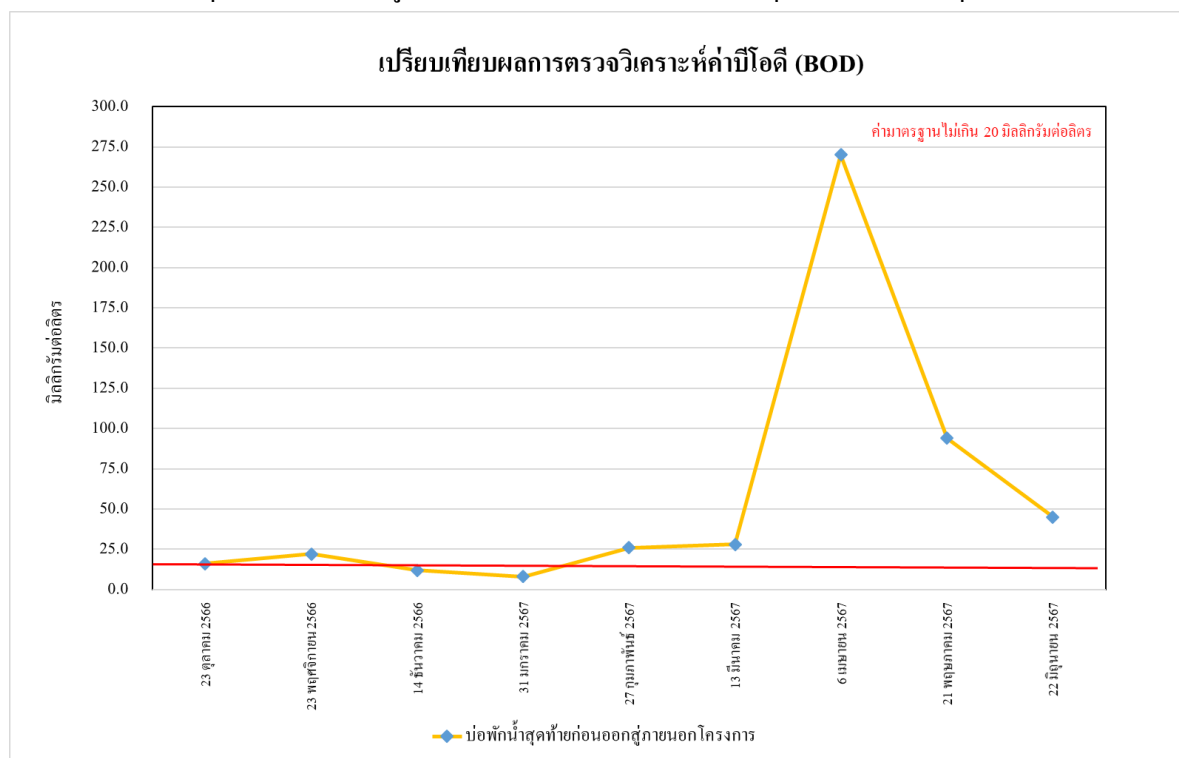
รูปที่ 4.4-11 เปรียบเทียบผลการวิเคราะห์ปริมาณบีโอดี (BOD)  
บ่อพักน้ำสุดท้ายก่อนออกสู่ภายนอกโครงการ ระหว่างเดือนตุลาคม 2566 - มิถุนายน 2567

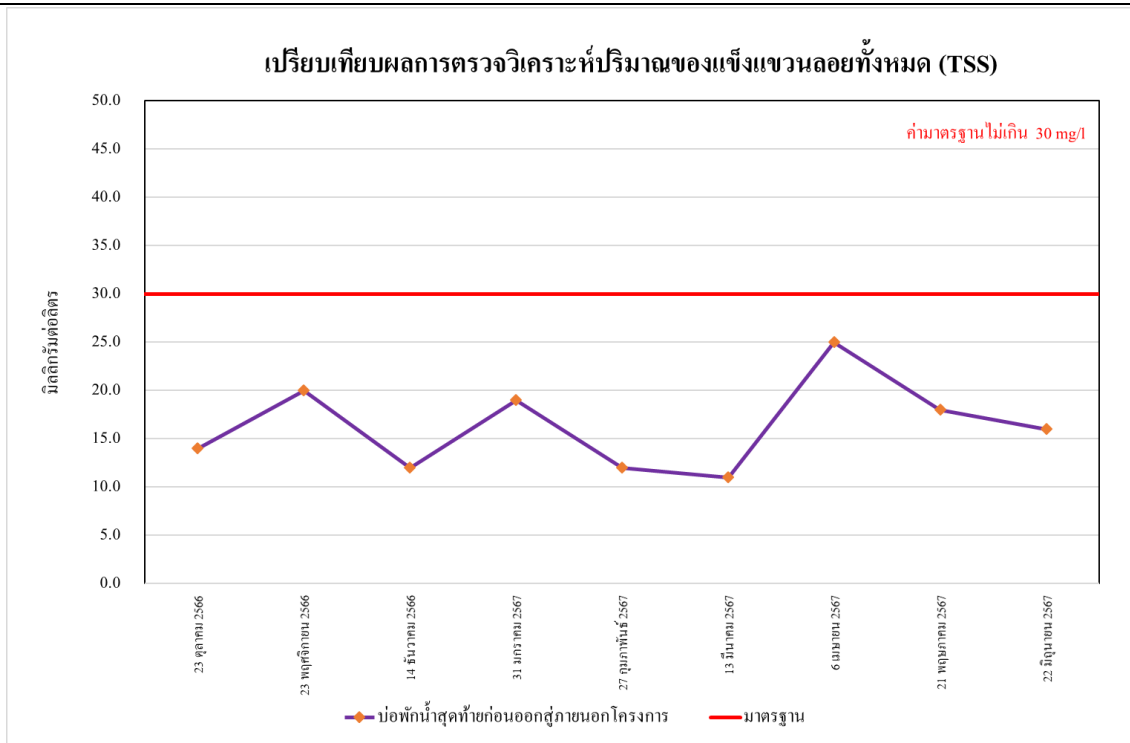
รูปที่ 4.4-12 เปรียบเทียบผลการวิเคราะห์ปริมาณสารแขวนลอยทั้งหมด (Total Suspended Solids) บ่อพักน้ำสุดท้ายก่อนออกสู่ภายนอกโครงการ ระหว่างเดือนตุลาคม 2566 - มิถุนายน 2567

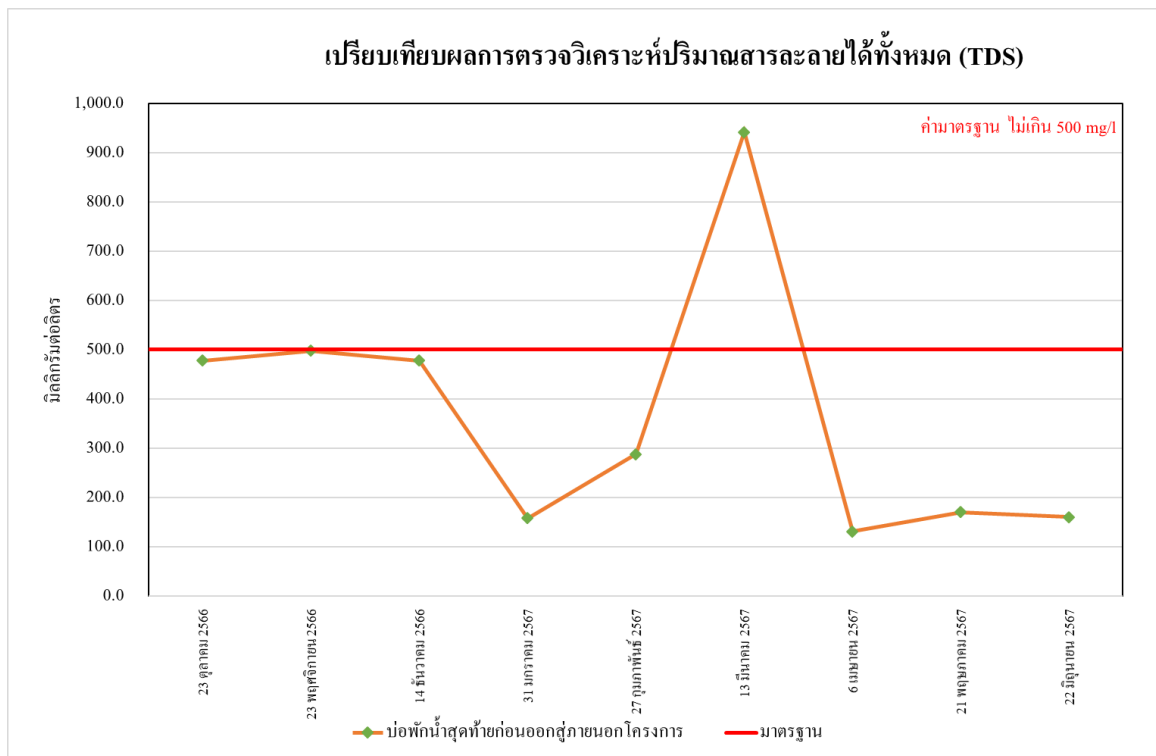
รูปที่ 4.4-13 เปรียบเทียบผลการวิเคราะห์ปริมาณสารที่ละลายได้ทั้งหมด (TDS) บ่อพักน้ำสุดท้ายก่อนออกสู่ภายนอกโครงการ ระหว่างเดือนตุลาคม 2566 - มิถุนายน 2567

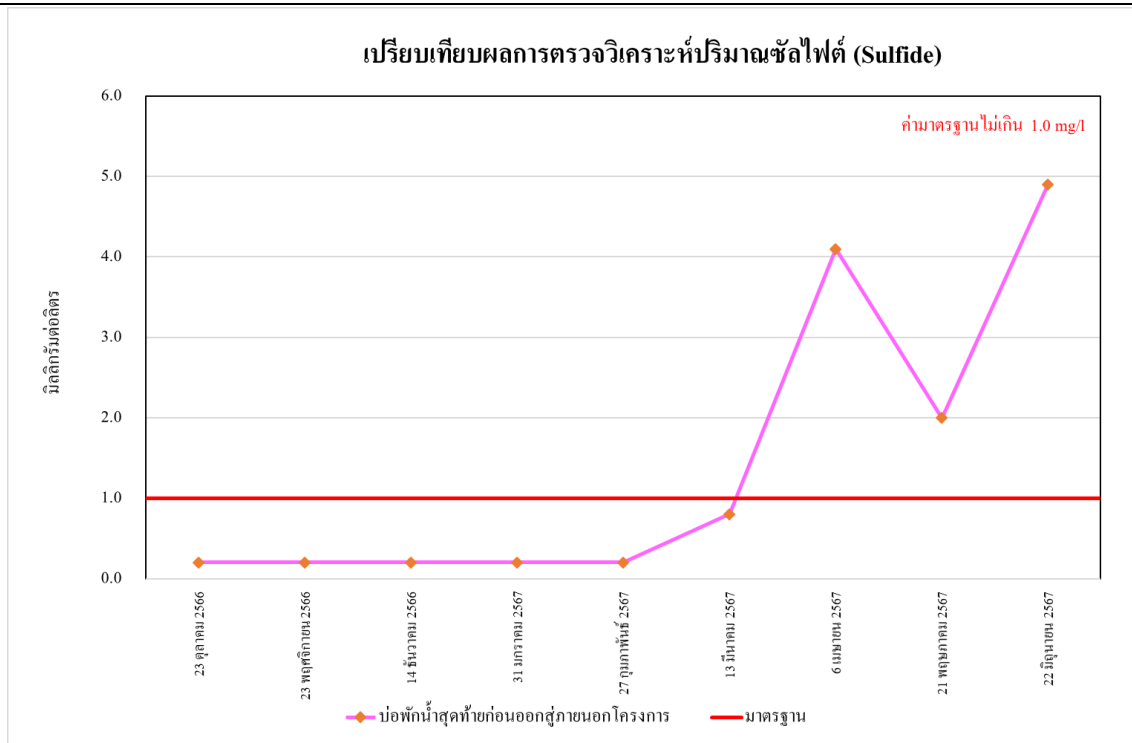
**รูปที่ 4.4-14** เปรียบเทียบผลการตรวจวิเคราะห์ปริมาณซัลไฟด์ (Sulfide)

บ่อพักน้ำสุดท้ายก่อนออกสู่ภายนอกโครงการ ระหว่างเดือนตุลาคม 2566 - มิถุนายน 2567

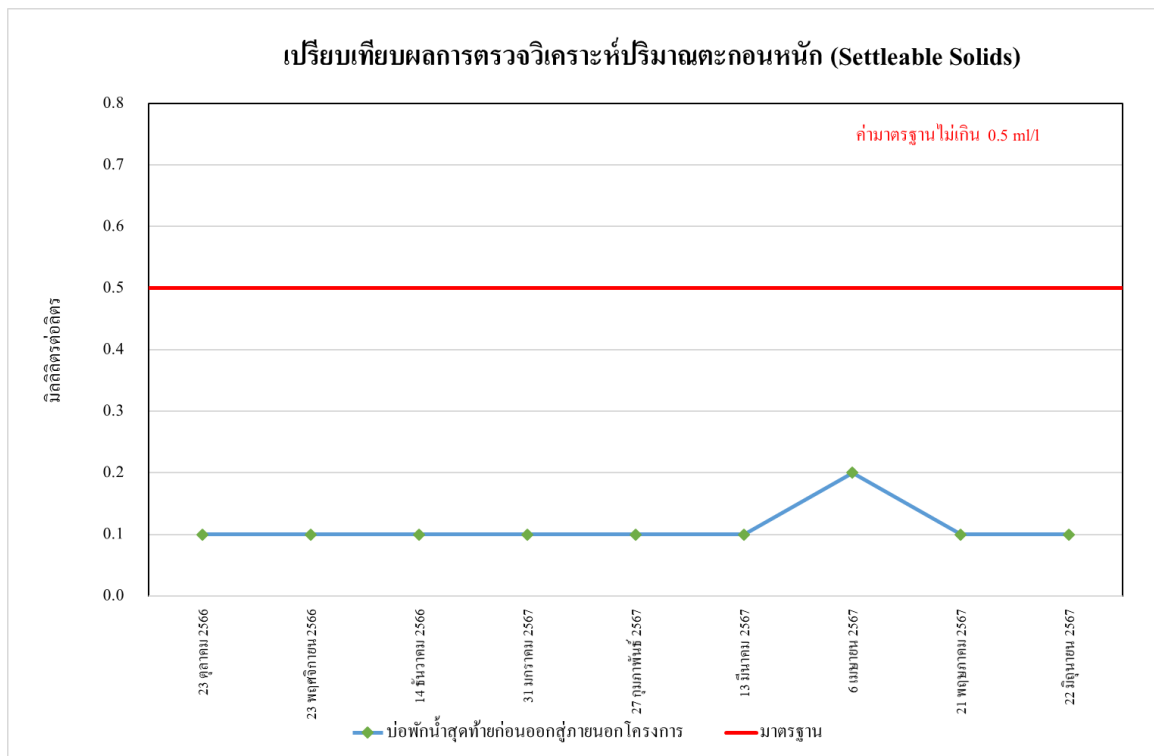
**รูปที่ 4.4-15** เปรียบเทียบผลการตรวจวิเคราะห์ปริมาณตะกอนหนัก (Settleable Solids)

บ่อพักน้ำสุดท้ายก่อนออกสู่ภายนอกโครงการ ระหว่างเดือนตุลาคม 2566 - มิถุนายน 2567

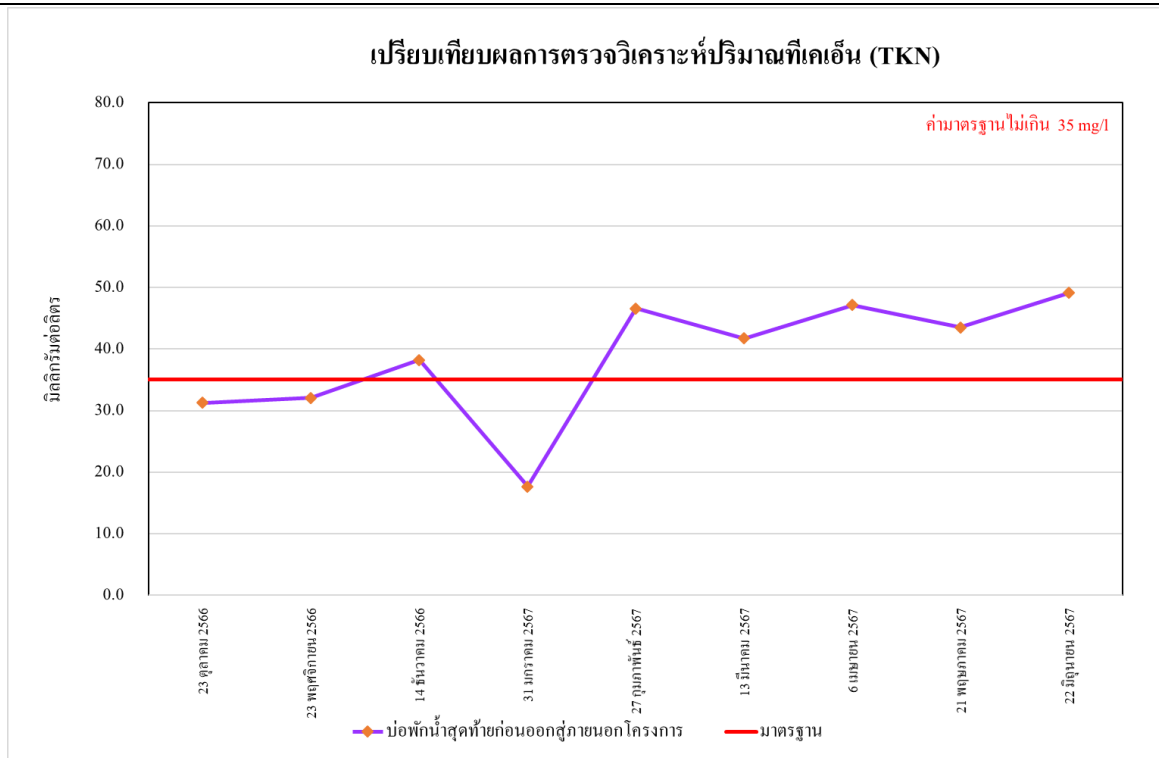
รูปที่ 4.4-16 เปรียบเทียบผลการวิเคราะห์ปริมาณทีเคเอ็น (TKN)

บ่อพักน้ำสุดท้ายก่อนออกสู่ภายนอกโครงการ ระหว่างเดือนตุลาคม 2566 - มิถุนายน 2567

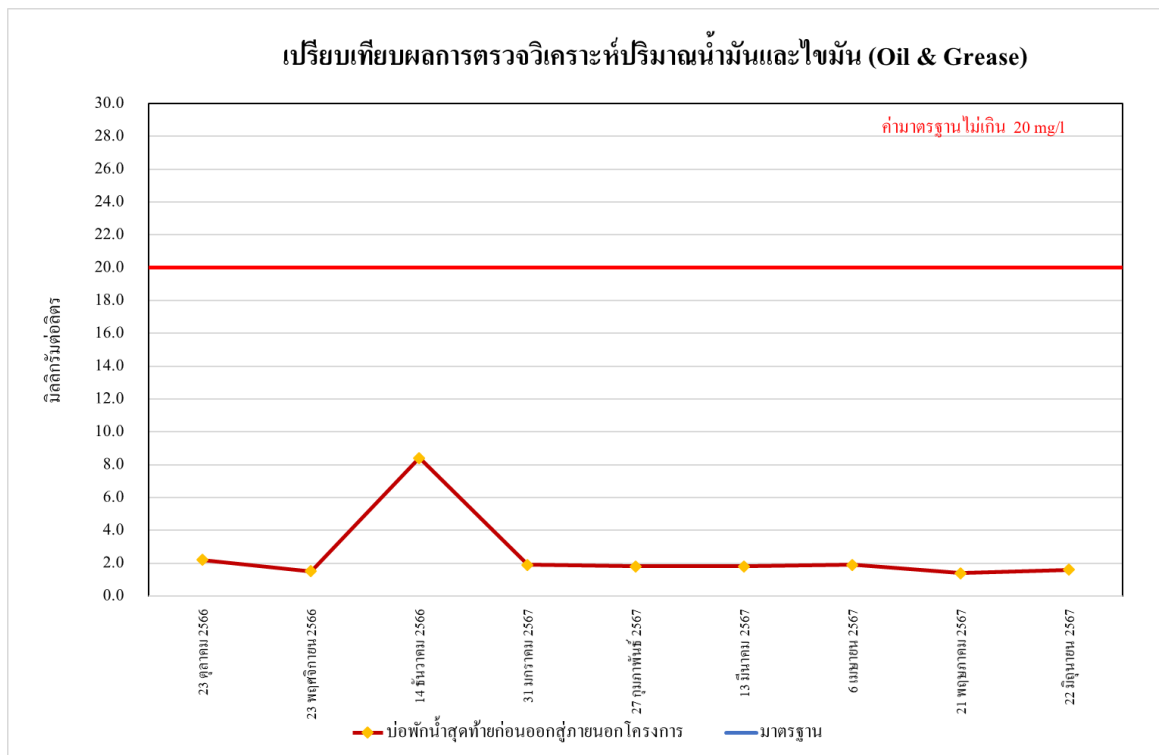
รูปที่ 4.4-17 เปรียบเทียบผลการวิเคราะห์ปริมาณน้ำมันและไขมัน (Oil and Grease)

บ่อพักน้ำสุดท้ายก่อนออกสู่ภายนอกโครงการ ระหว่างเดือนตุลาคม 2566 - มิถุนายน 2567

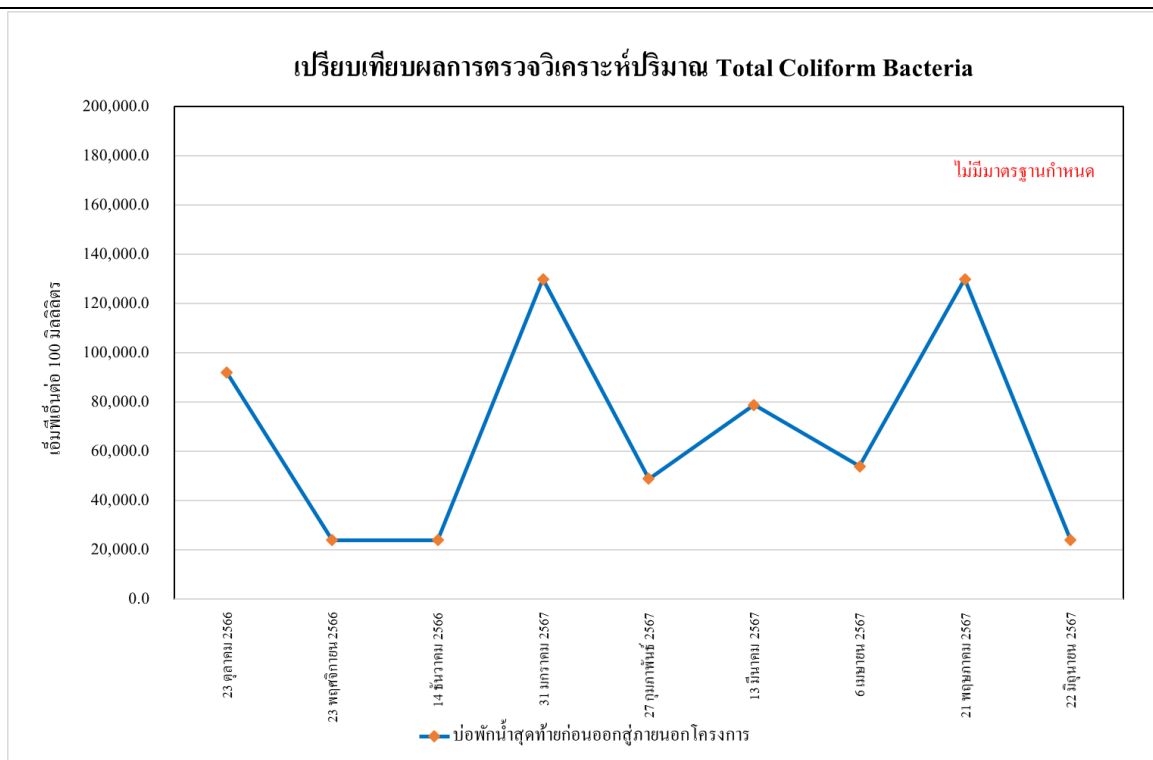
รูปที่ 4.4-18 เปรียบเทียบผลการวิเคราะห์ปริมาณแบคทีเรียโคลิฟอร์มทั้งหมด (TCB)

บ่อพักน้ำสุดท้ายก่อนออกสู่ภายนอกโครงการ ระหว่างเดือนตุลาคม 2566 - มิถุนายน 2567

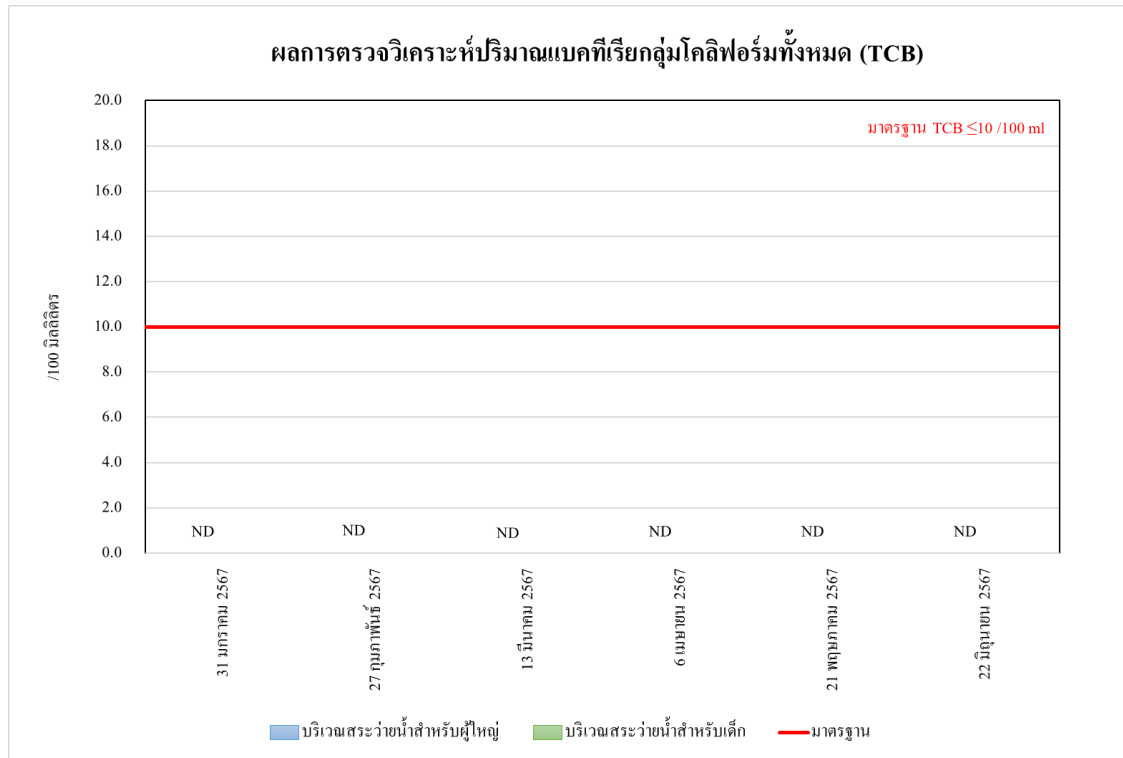
**รูปที่ 4.4-19 ผลการตรวจวิเคราะห์ปริมาณแบคทีเรียกลุ่มโคลิฟอร์มทั้งหมด (TCB)**

บริเวณสระว่ายน้ำสำหรับผู้ใหญ่ และบริเวณสระว่ายน้ำสำหรับเด็ก ระหว่างเดือนมกราคม-มิถุนายน 2567

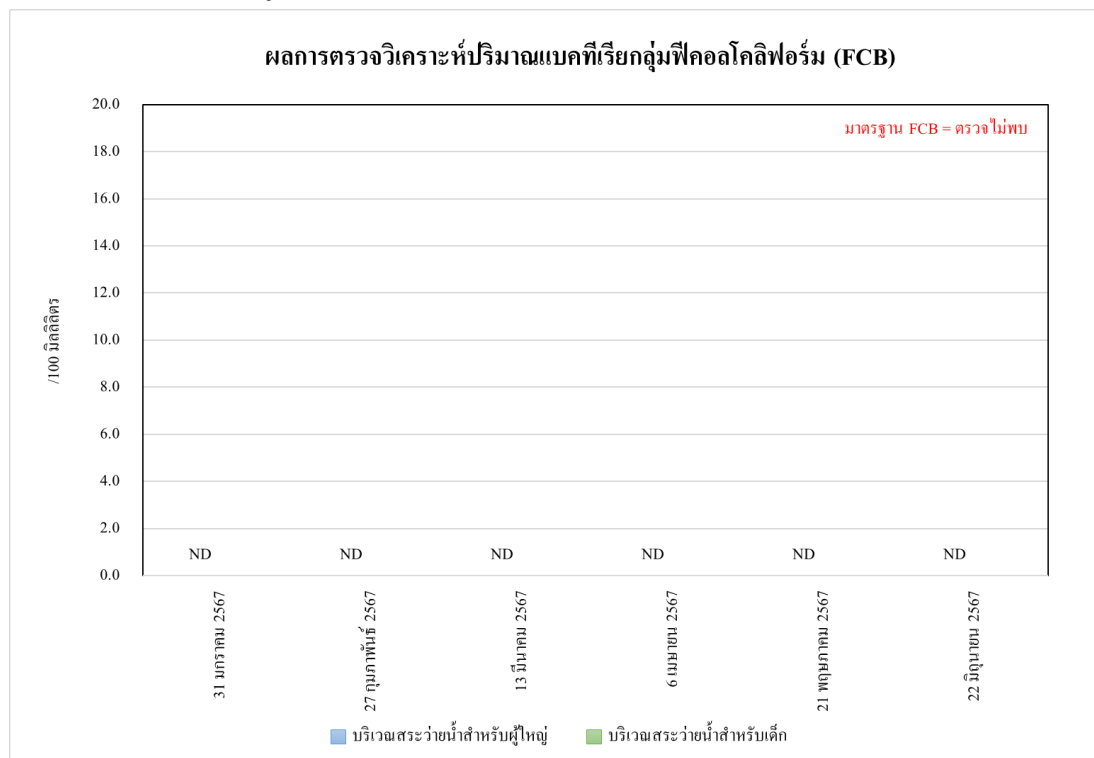
**รูปที่ 4.4-20 ผลการตรวจวิเคราะห์ปริมาณแบคทีเรียกลุ่มฟิคอลโคลิฟอร์ม (FCB)**

บริเวณสระว่ายน้ำสำหรับผู้ใหญ่ และบริเวณสระว่ายน้ำสำหรับเด็ก ระหว่างเดือนมกราคม-มิถุนายน 2567

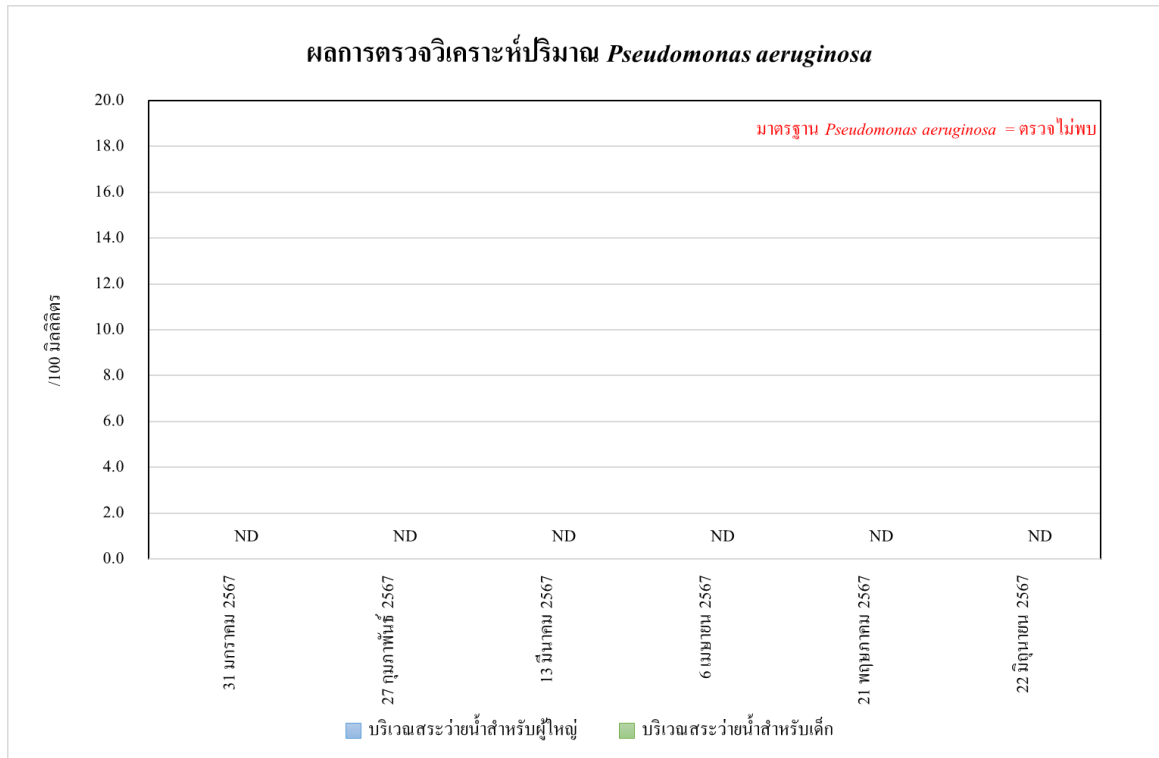
**รูปที่ 4.4-21 ผลการวิเคราะห์ปริมาณ *Pseudomonas aeruginosa***

บริเวณสระว่ายน้ำสำหรับผู้ใหญ่ และบริเวณสระว่ายน้ำสำหรับเด็ก ระหว่างเดือนมกราคม-มิถุนายน 2567

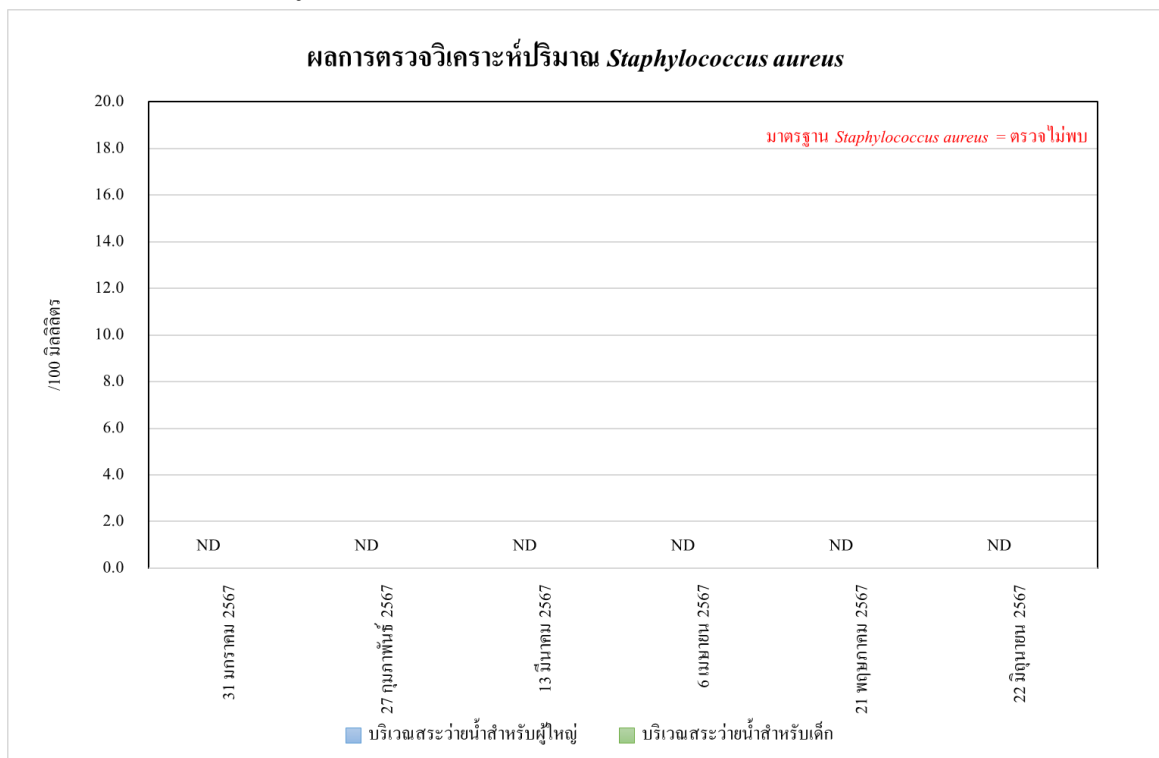
**รูปที่ 4.4-22 ผลการวิเคราะห์ปริมาณ *Staphylococcus aureus***

บริเวณสระว่ายน้ำสำหรับผู้ใหญ่ และบริเวณสระว่ายน้ำสำหรับเด็ก ระหว่างเดือนมกราคม-มิถุนายน 2567

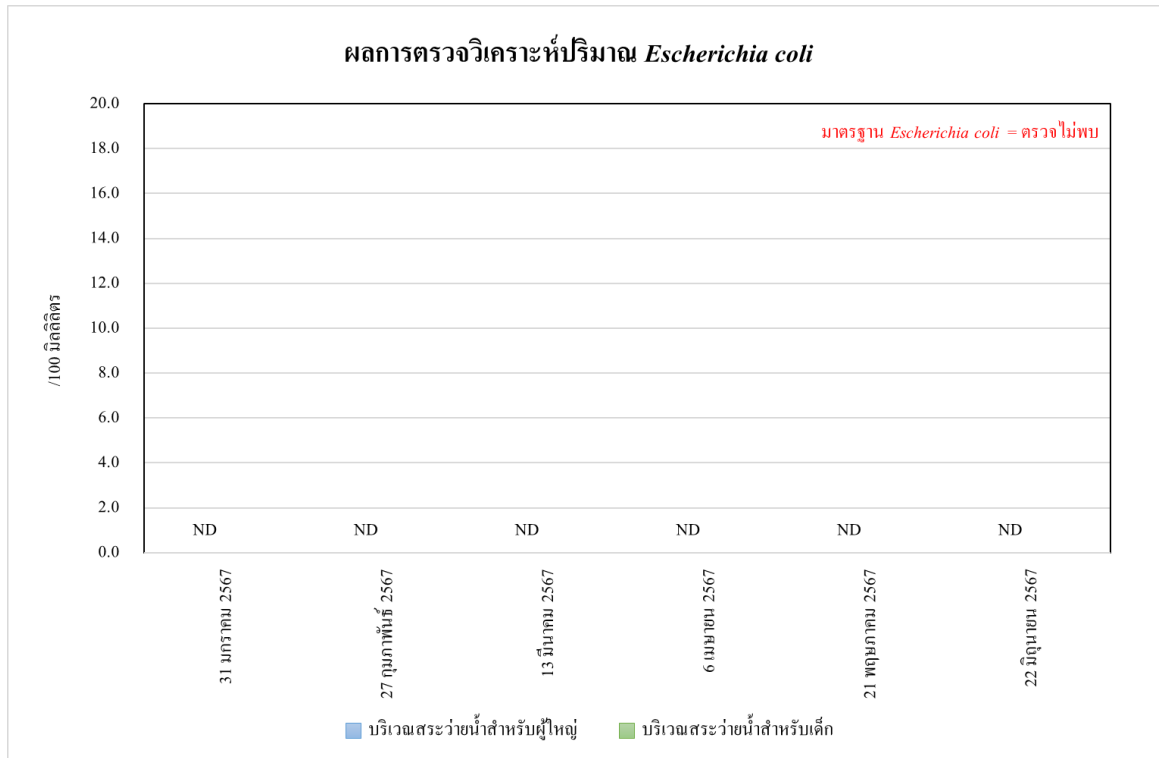
**รูปที่ 4.4-23 ผลการตรวจวิเคราะห์ปริมาณ *Escherichia coli***

บริเวณสระว่ายน้ำสำหรับผู้ใหญ่ และบริเวณสระว่ายน้ำสำหรับเด็ก ระหว่างเดือนมกราคม-มิถุนายน 2567

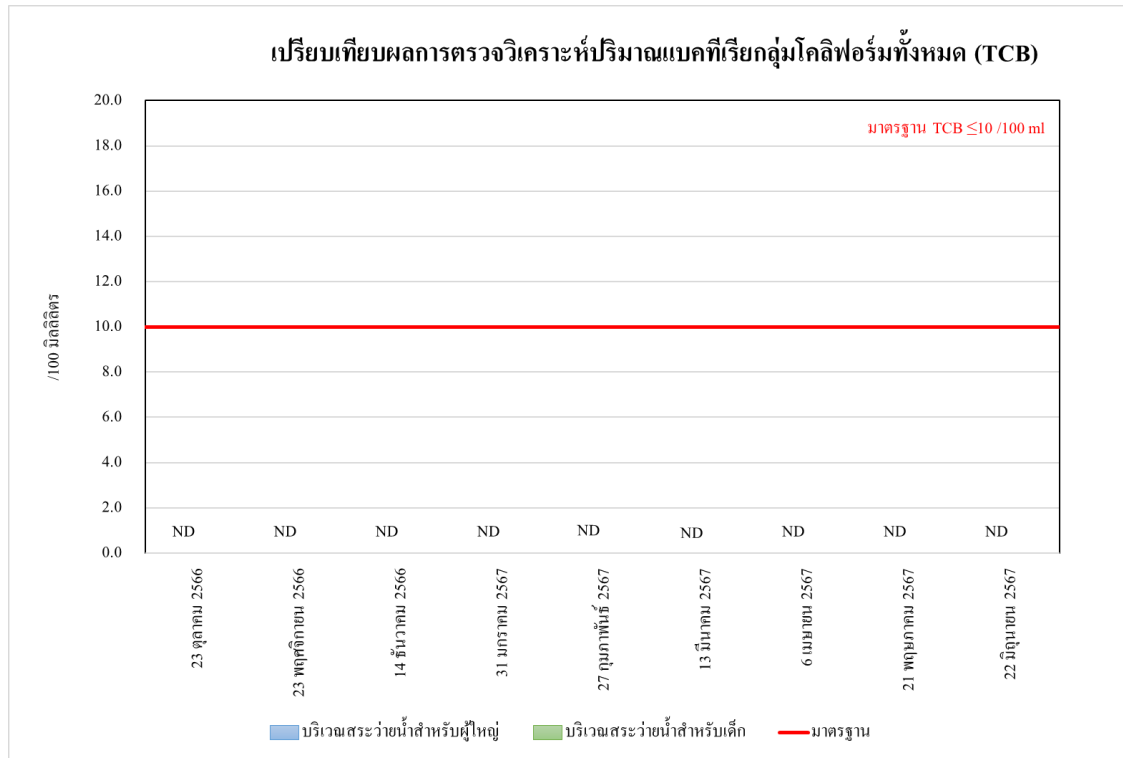
**รูปที่ 4.4-24** เปรียบเทียบผลการวิเคราะห์ปริมาณแบคทีเรียกลุ่มโคลิฟอร์มทั้งหมด (TCB)

บริเวณสระว่ายน้ำสำหรับผู้ใหญ่ และบริเวณสระว่ายน้ำสำหรับเด็ก ระหว่างเดือนตุลาคม 2566 - มิถุนายน 2567

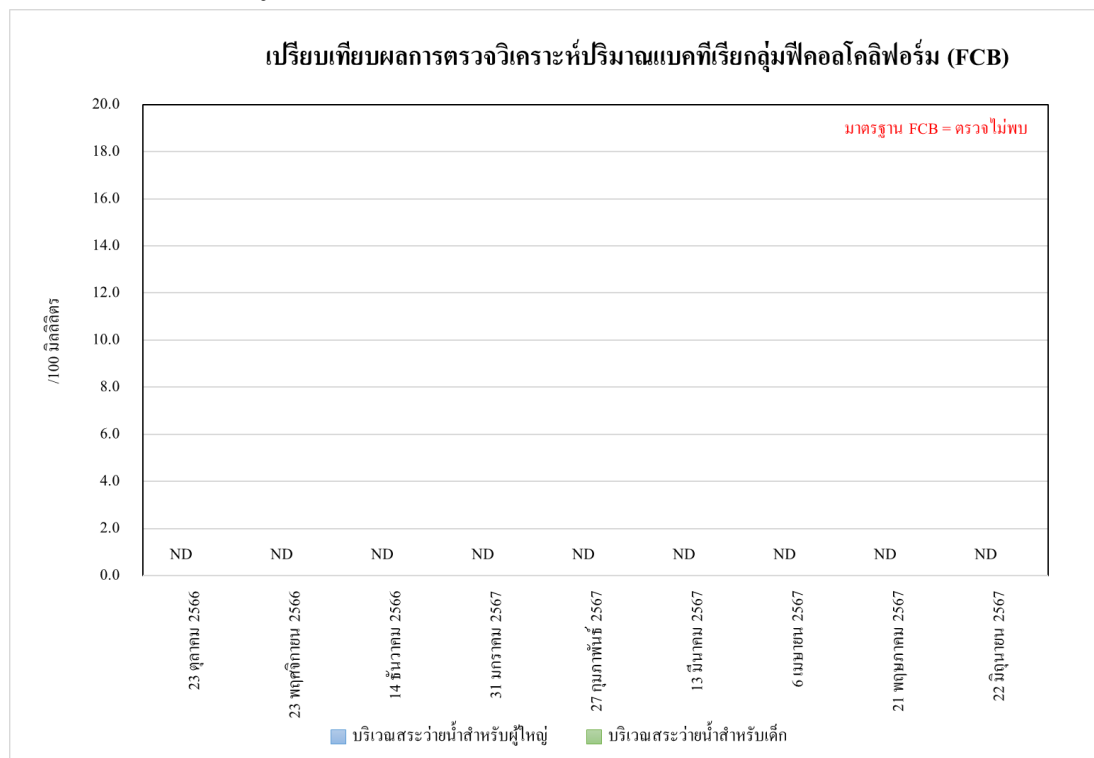
**รูปที่ 4.4-25** เปรียบเทียบผลการวิเคราะห์ปริมาณแบคทีเรียกลุ่มฟีคอลโคลิฟอร์ม (FCB)

บริเวณสระว่ายน้ำสำหรับผู้ใหญ่ และบริเวณสระว่ายน้ำสำหรับเด็ก ระหว่างเดือนตุลาคม 2566 - มิถุนายน 2567
