## บทที่ 4

### ผลการติดตามตรวจสอบผลกระทบสิ่งแวดล้อม

#### 4.1 ผลการติดตามตรวจสอบผลกระทบสิ่งแวดล้อม

โครงการ ดุสิต แกรนด์ พาร์ค 2 ดำเนินการโดย บริษัท ดุสิต แกรนด์ คอนโด จำกัด (ปัจจุบันได้โอนอำนาจการดูแลกับทางนิติบุคคลแล้ว ดังภาคผนวกที่ 2-3) ได้ทำการติดตามตรวจสอบผลกระทบสิ่งแวดล้อมตามที่เสนอในรายงานการประเมินผลกระทบสิ่งแวดล้อมที่คณะกรรมการผู้ชำนาญการพิจารณารายงานการประเมินผลกระทบสิ่งแวดล้อมด้านอาคาร การจัดสรรที่ดินและบริการชุมชน เป็นผู้พิจารณาให้ความเห็นชอบการติดตามตรวจสอบผลกระทบสิ่งแวดล้อม ระยะดำเนินการ ระหว่างเดือนมกราคม-มิถุนายน 2567 มีรายละเอียดแสดงดัง ตารางที่ 4.1-1

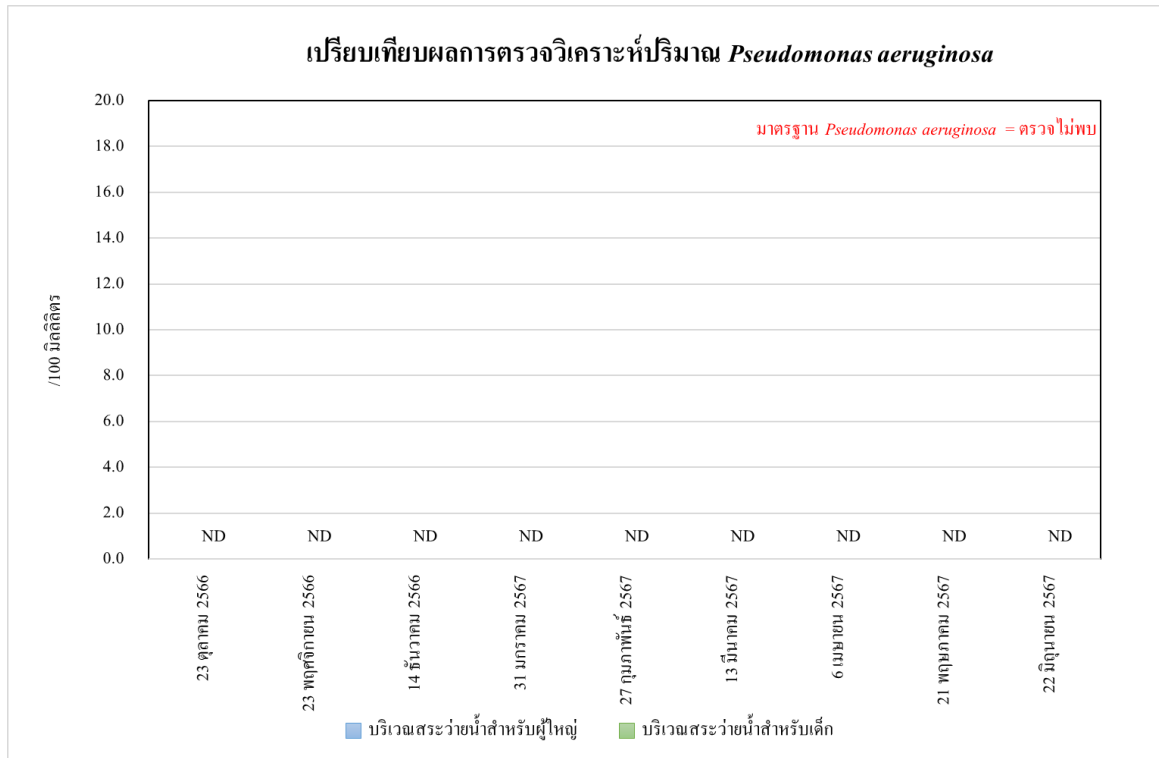
**รูปที่ 4.4-26** เปรียบเทียบผลการวิเคราะห์ปริมาณ *Pseudomonas aeruginosa*

บริเวณสระว่ายน้ำสำหรับผู้ใหญ่ และบริเวณสระว่ายน้ำสำหรับเด็ก ระหว่างเดือนตุลาคม 2566 - มิถุนายน 2567

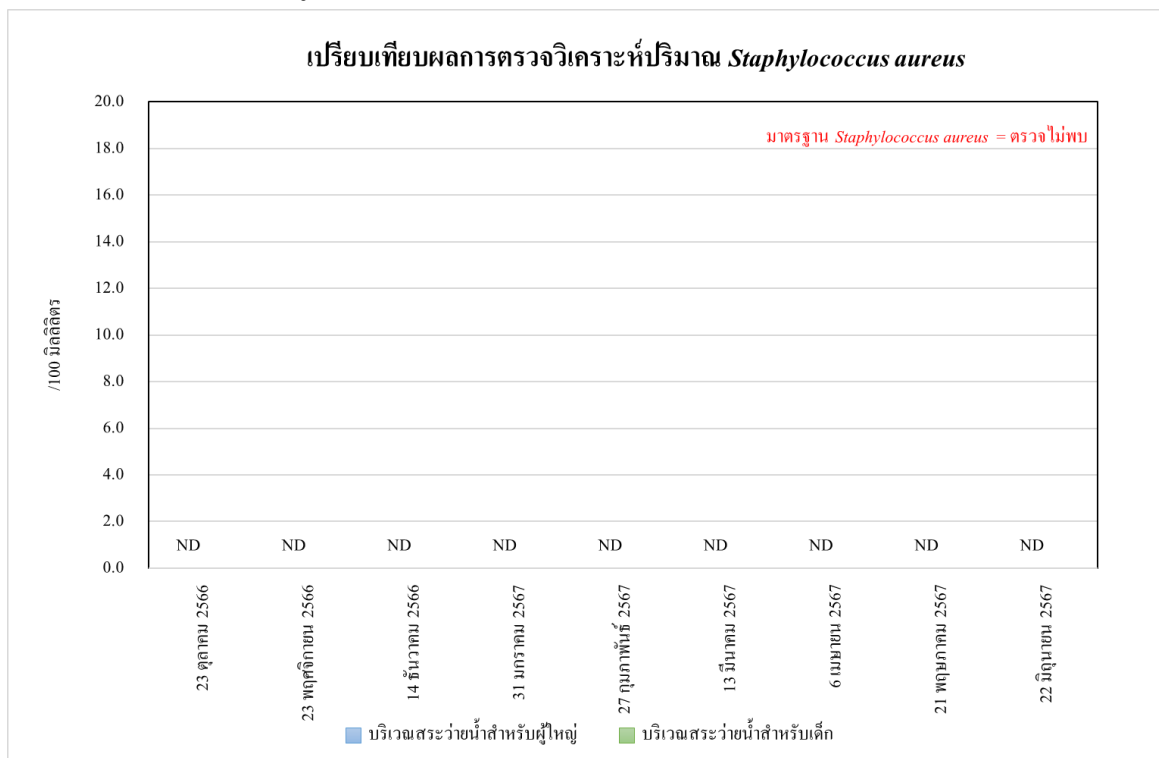
**รูปที่ 4.4-27** เปรียบเทียบผลการวิเคราะห์ปริมาณ *Staphylococcus aureus*

บริเวณสระว่ายน้ำสำหรับผู้ใหญ่ และบริเวณสระว่ายน้ำสำหรับเด็ก ระหว่างเดือนตุลาคม 2566 - มิถุนายน 2567

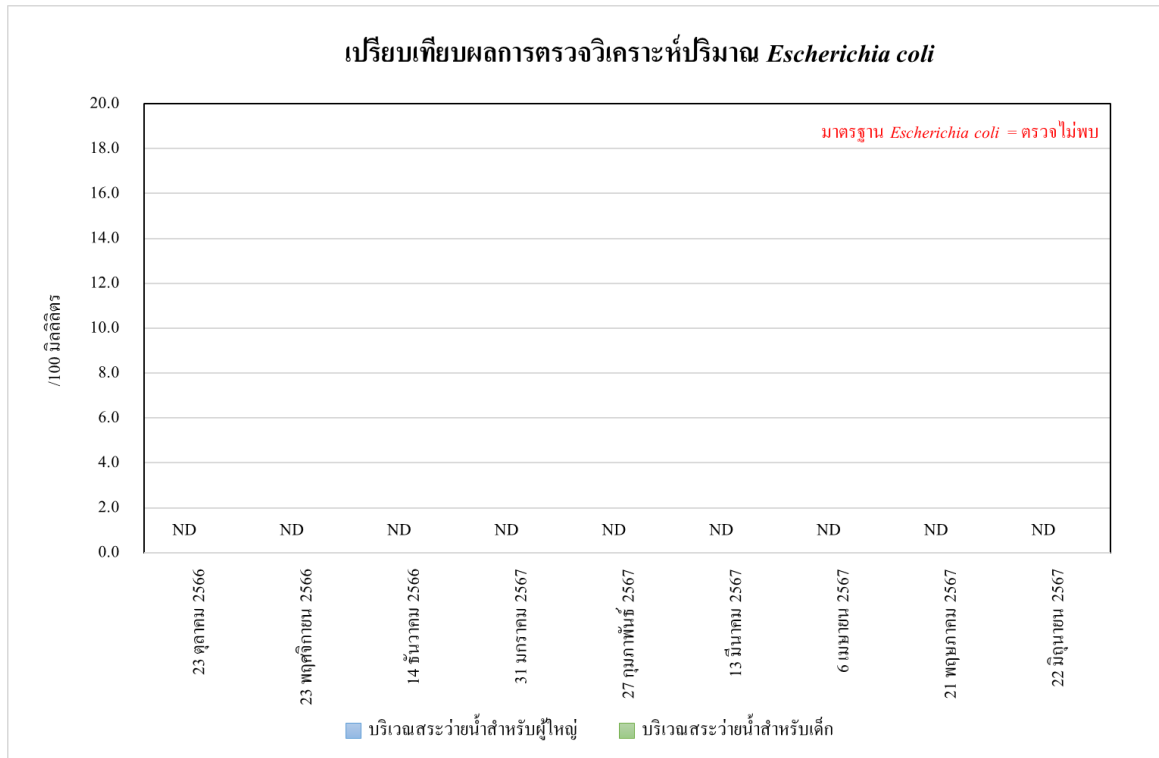
**รูปที่ 4.4-28** เปรียบเทียบผลการวิเคราะห์ปริมาณ *Escherichia coli*

บริเวณสระว่ายน้ำสำหรับผู้ใหญ่ และบริเวณสระว่ายน้ำสำหรับเด็ก ระหว่างเดือนตุลาคม 2566 - มิถุนายน 2567

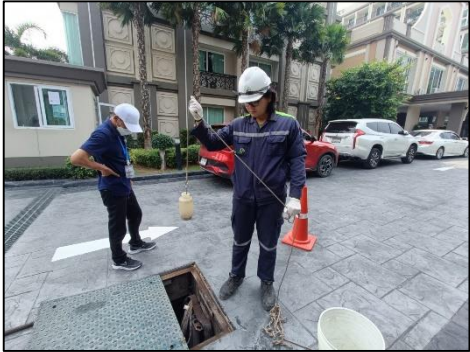
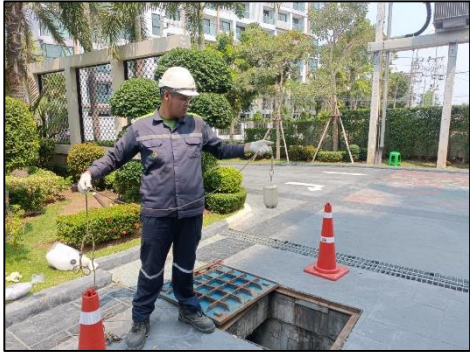
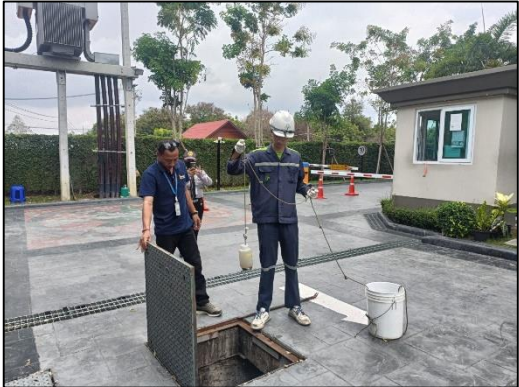
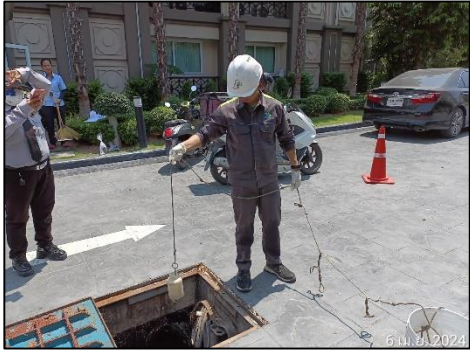
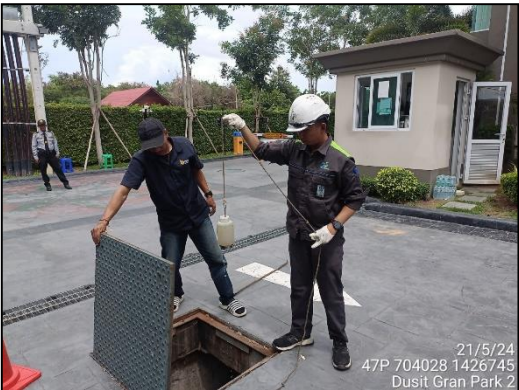
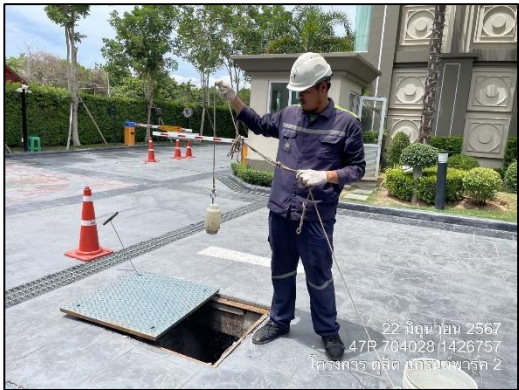
| ภาพที่ 4.4-1 การเก็บตัวอย่างคุณภาพน้ำทิ้ง บ่อพักน้ำสุดท้ายก่อนออกสู่ภายนอกโครงการ | |

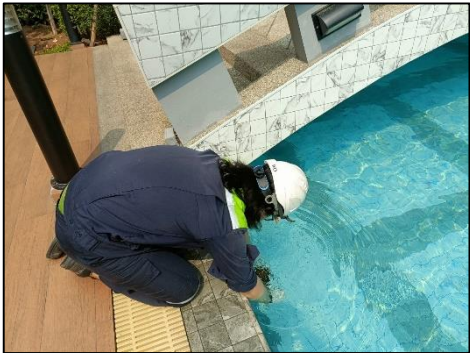
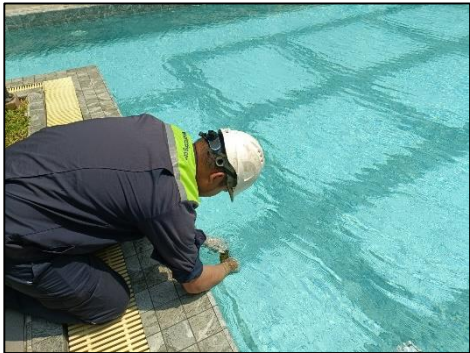
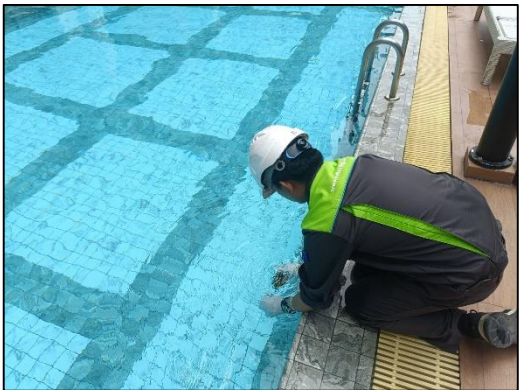
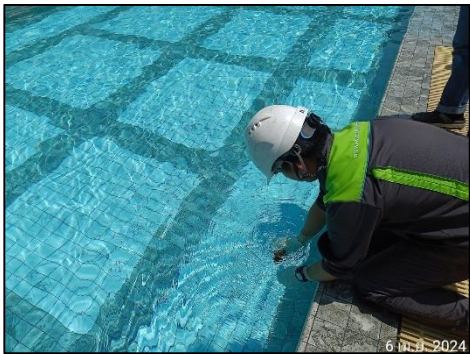
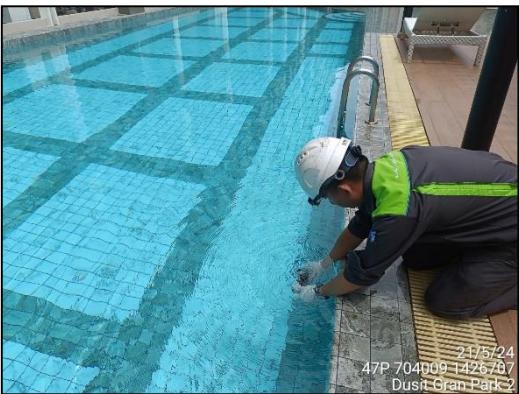
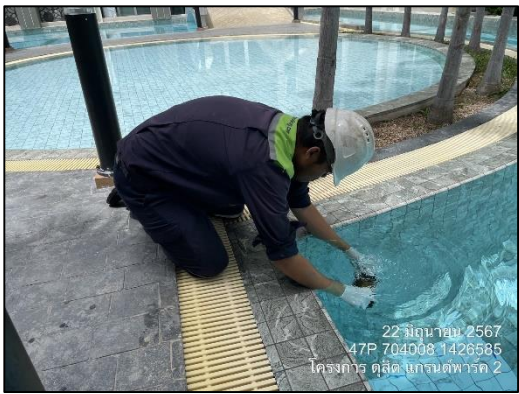
| ภาพที่ 4.4-2 การเก็บตัวอย่างคุณภาพน้ำสระว่ายน้ำ บริเวณสระว่ายน้ำสำหรับผู้ใหญ่ | |

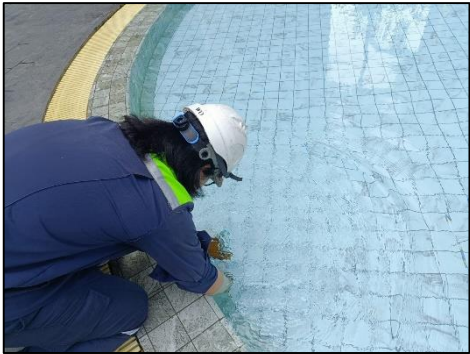
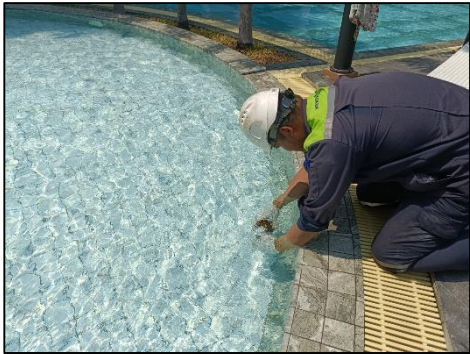
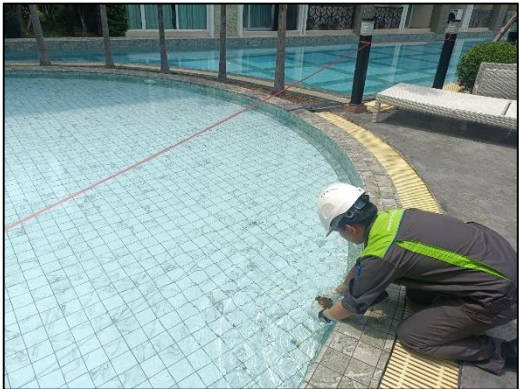
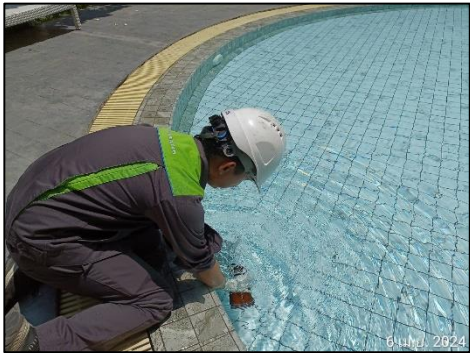
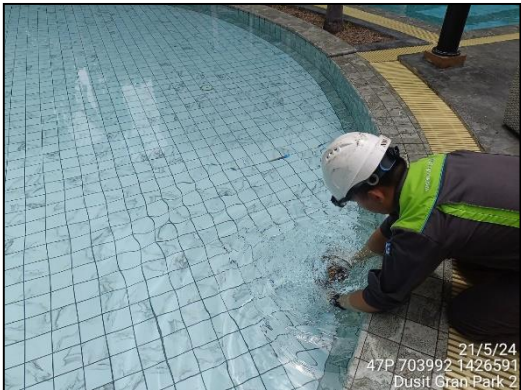
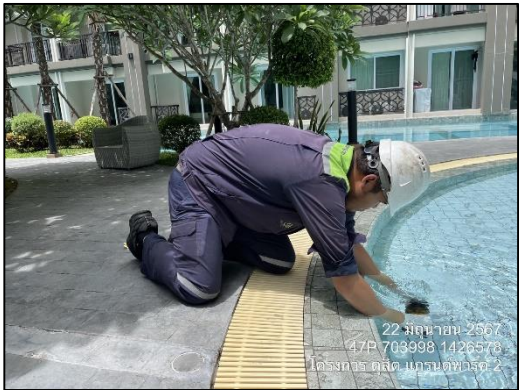
| ภาพที่ 4.4-3 การเก็บตัวอย่างคุณภาพน้ำสระว่ายน้ำ บริเวณสระว่ายน้ำสำหรับเด็ก | |
