รายงานผลการปฏิบัติตาม  
มาตรการป้องกันและแก้ไขผลกระทบสิ่งแวดล้อม  
และมาตรการติดตามตรวจสอบคุณภาพสิ่งแวดล้อม  
ระยะดำเนินการ

โรงแรมดีวานา พลาซ่า กระบี่ อ่าวนาง  
เจ้าของ : บริษัท ดีวานา โฮเทลแอนด์รีสอร์ท จำกัด  
ประจำเดือนมกราคม - มิถุนายน พ.ศ. 2567

**รายงานผลการปฏิบัติตามมาตรการป้องกันและแก้ไขผลกระทบสิ่งแวดล้อม  
และมาตรการติดตามตรวจสอบผลกระทบสิ่งแวดล้อม  
โรงแรม ดิวนา พลาซ่า กระบี่ อ่าวนาง**

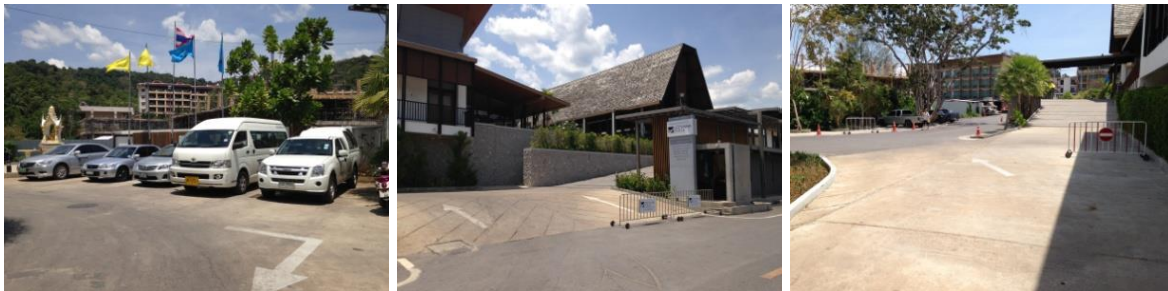
- ที่จอดรถยนต์ขนานกับแนวทางเดินรถ มีขนาด 2.4 X 6.0 เมตร
- ที่จอดรถยนต์ตั้งฉากกับแนวทางเดินรถ มีขนาด 2.4 X 5.0 เมตร
- ที่จอดรถยนต์คนพิการ 2.4 X 6.0 เมตร บริเวณอาคาร B 1 คันและอาคาร H 1 คัน

รูปที่ 1.2 ระบบถนน การจราจร และลานจอดรถยนต์

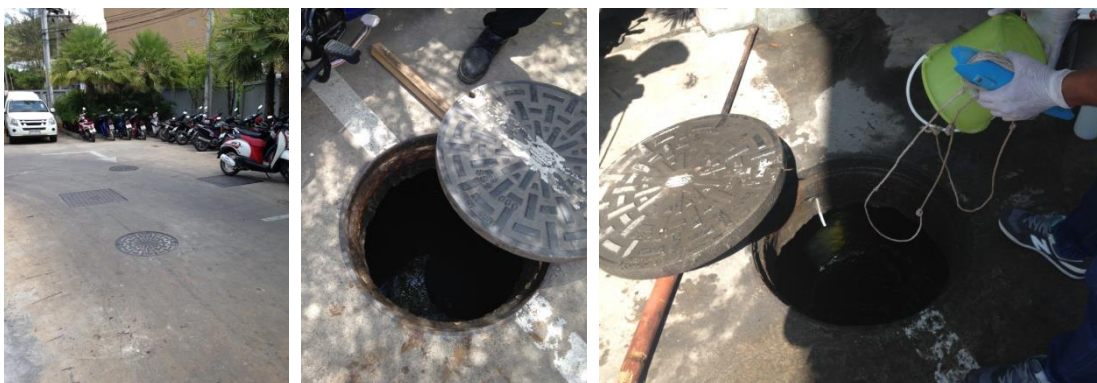
ตะกอนที่ได้จากการบำบัดน้ำเสียจะเข้าสู่บ่อเก็บตะกอน ซึ่งมีขนาด 4.5 x 4.5 x 3.5 เมตร มีปริมาตร 70.8 ลบ.ม.สามารถกักเก็บตะกอนจากการบำบัดน้ำเสียของโครงการได้ 100 วัน

รูปที่ 1.3 ระบบบำบัดน้ำเสียรวมของโครงการ

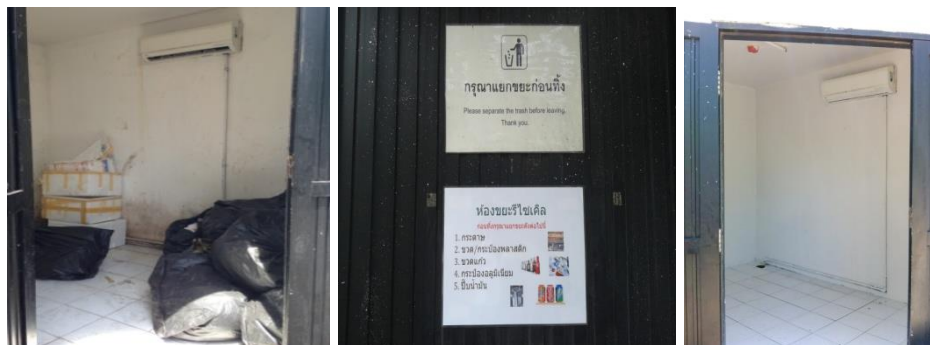
พื้นที่โครงการตั้งอยู่ในเขตรับผิดชอบขององค์การบริหารส่วนตำบลอ่าวนาง ซึ่งให้การรับรองว่าสามารถให้บริการเข้ามาจัดเก็บขยะมูลฝอยของโครงการได้ โดยขยะมูลฝอยจะถูกนำไปกำจัดยังศูนย์กำจัดขยะมูลฝอยรวม ของเทศบาลเมืองกระบี่ต่อไป

รูปที่ 1.4 ห้องพักขยะรวมของโครงการ

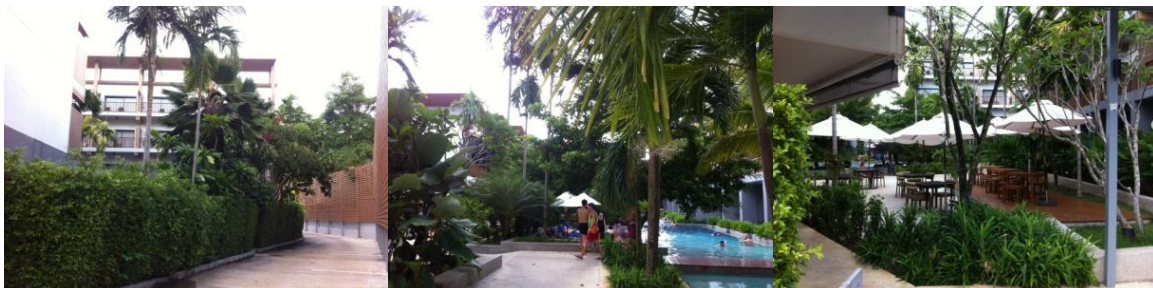
โครงการจัดให้มีพื้นที่สีเขียวทั้งสิ้น 2,548.80 ตารางเมตร คิดเป็นพื้นที่สีเขียวร้อยละ 20 ของพื้นที่โครงการ หรือร้อยละ 50 ของพื้นที่ว่าง พรบ. ควบคุมอาคาร โครงการมีพื้นที่สีเขียวทั้งหมด 33 บริเวณ มีสัดส่วนผู้พักแรมต่อพื้นที่สีเขียว เท่ากับ 1 คน : 5.82 ตารางเมตร

รูปที่ 1.7 พื้นที่สีเขียวของโครงการ

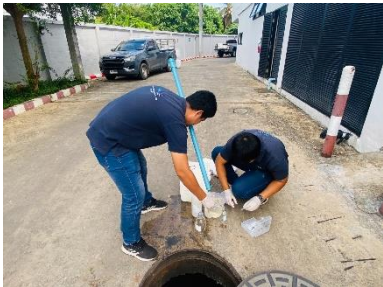
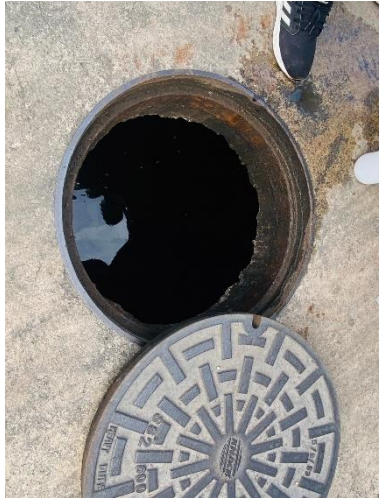
<ul style="list-style-type: none"> <li>- ปฏิบัติตามมาตรการ ทางโครงการติดตั้งระบบบำบัดน้ำเสียเบื้องต้นและระบบบำบัดน้ำเสียรวมของโครงการเพื่อบำบัดน้ำเสียของโครงการให้มีค่า BOD ไม่เกิน 20 มก./ล.</li> </ul>  	<ul style="list-style-type: none"> <li>- ไม่มีปัญหาและอุปสรรค</li> </ul>

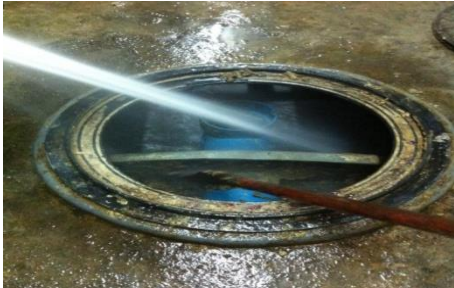
<ul style="list-style-type: none"> <li>- ปฏิบัติตามมาตรการ โครงการมีเจ้าหน้าที่แผนกวิศวกรรมที่มีความรู้และความชำนาญเกี่ยวกับระบบบำบัดน้ำเสียควบคุมดูแลระบบบำบัดน้ำเสียของโครงการ</li> <li>- ปฏิบัติตามมาตรการ โครงการดูแลบำรุงรักษาลongสาธารณะบริเวณด้านหน้าโครงการโครงการ ให้สะอาด ไม่ตื้นเขิน และไม่ทิ้งสิ่งปฏิกูล และขยะลงlongสาธารณะ</li> </ul>	<ul style="list-style-type: none"> <li>- ไม่มีปัญหาและอุปสรรค</li> <li>- ไม่มีปัญหาและอุปสรรค</li> </ul>

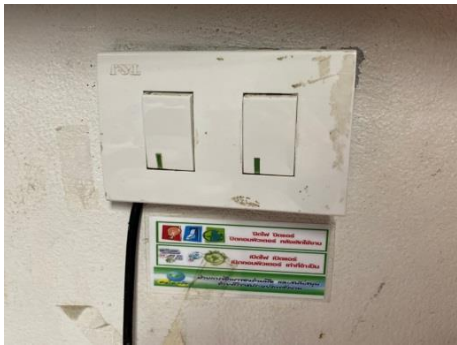
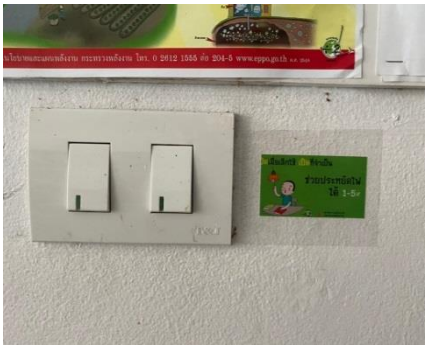
<ul style="list-style-type: none"> <li>- ปฏิบัติตามมาตรการ โครงการใช้ อุปกรณ์ไฟฟ้าที่ได้มาตรฐาน ประหยัดพลังงานไฟฟ้าและอายุการใช้งานยาวนาน เช่น ใช้หลอดประหยัดไฟ LED และหลอดตะเกียบ</li> </ul>	<ul style="list-style-type: none"> <li>- ไม่มีปัญหาและอุปสรรค</li> </ul>

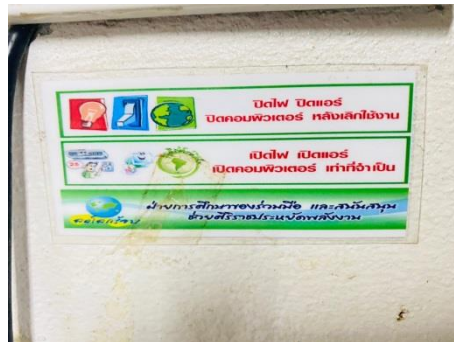
องค์ประกอบทางสิ่งแวดล้อม / ผลกระทบสิ่งแวดล้อม	มาตรการป้องกันและแก้ไขผลกระทบ สิ่งแวดล้อม	การปฏิบัติตามมาตรการป้องกันและแก้ไข ผลกระทบสิ่งแวดล้อม	ปัญหา อุปสรรคและข้อเสนอแนะ
	<ul style="list-style-type: none"> <li>- ทำความสะอาดเครื่องปรับอากาศทุก 6 เดือน เพื่อเพิ่มประสิทธิภาพการทำงานของเครื่องปรับอากาศ</li> <li>- ปลุกและดูแลต้นไม้ในพื้นที่โครงการ ซึ่งต้นไม้จะให้ร่มเงา เพื่อความชุ่มชื้น และลดความร้อน เพื่อประหยัดพลังงานจากการใช้เครื่องปรับอากาศ</li> <li>- รณรงค์ให้มีการใช้ไฟฟ้าอย่างประหยัด</li> </ul>	<ul style="list-style-type: none"> <li>- ปฏิบัติตามมาตรการ โครงการทำความสะอาดเครื่องปรับอากาศทุก 6 เดือน เพื่อเพิ่มประสิทธิภาพการทำงานของเครื่องปรับอากาศ ซึ่งมีเจ้าหน้าที่แผนกวิศวกรรมเป็นผู้รับผิดชอบ</li> <li>- ปฏิบัติตามมาตรการ โครงการปลูกและดูแลต้นไม้ในพื้นที่โครงการเงา เพื่อความชุ่มชื้นและลดความร้อน เพื่อประหยัดพลังงานจากการใช้เครื่องปรับอากาศ โดยมีคนสวนเป็นผู้ดูแล</li> <li>- ปฏิบัติตามมาตรการ โครงการมีการรณรงค์ให้มีการใช้ไฟฟ้าอย่างประหยัด โดยเฉพาะพนักงานของโรงแรม โดยโครงการมีการติดป้ายรณรงค์การประหยัดไฟ</li> </ul>	<ul style="list-style-type: none"> <li>- ไม่มีปัญหาและอุปสรรค</li> <li>- ไม่มีปัญหาและอุปสรรค</li> <li>- ไม่มีปัญหาและอุปสรรค</li> </ul>

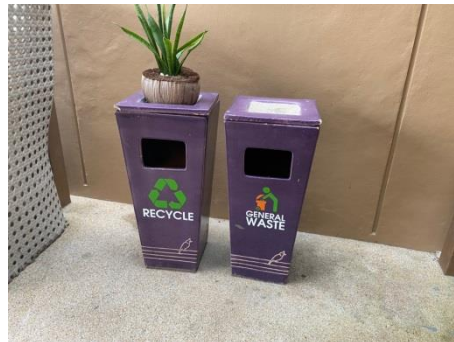
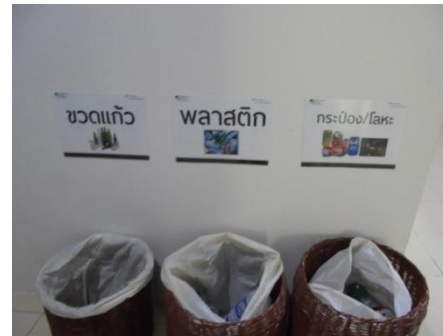
<b>3.3 การจัดการขยะ</b>	<ul style="list-style-type: none"> <li>- จัดให้มีแม่บ้านคอยคัดแยกและเก็บขนขยะในแต่ละชั้นของอาคารทุกหลังรวบรวมมาเก็บไว้ในห้องพักขยะรวมที่ชั้น 1 อาคาร B ทุกวัน เพื่อไม่ให้มีขยะตกค้าง</li> <li>- จัดให้มีห้องพักขยะรวม จำนวน 1 แห่ง บริเวณชั้นที่ 1 อาคาร โดยมีจำนวน 2 ห้องเพื่อรองรับขยะเปียก 1 ห้อง และขยะแห้งและขยะอันตราย 1 ห้อง ขนาดความจุรวม 17.40 ลบ.ม. รองรับขยะของโครงการได้นาน 6.30 วัน</li> </ul>	<ul style="list-style-type: none"> <li>- ปฏิบัติตามมาตรการ โครงการมีแม่บ้านเป็นผู้คัดแยกและเก็บขนขยะแต่ละชั้นของอาคารและนำมารวบรวมมาเก็บไว้ที่ห้องพักขยะรวม</li> <li>- ปฏิบัติตามมาตรการ โครงการมีห้องพักขยะรวมจำนวน 3 ห้อง แบ่งเป็นห้องพักขยะเปียก, ขยะพักแห้ง และห้องพักขยะรีไซเคิล, ขยะอันตราย ปริมาตรรวม 35.41 ลบ.ม.สามารถรองรับขยะที่เกิดขึ้นในโครงการได้อย่างเพียงพอ</li> </ul>	<ul style="list-style-type: none"> <li>- ไม่มีปัญหาและอุปสรรค</li> <li>- ไม่มีปัญหาและอุปสรรค</li> </ul>

องค์ประกอบทางสิ่งแวดล้อม / ผลกระทบสิ่งแวดล้อม	มาตรการป้องกันและแก้ไขผลกระทบ สิ่งแวดล้อม	การปฏิบัติตามมาตรการป้องกันและแก้ไข ผลกระทบสิ่งแวดล้อม	ปัญหา อุปสรรคและข้อเสนอแนะ
     	<ul style="list-style-type: none"> <li>- จัดให้มีถังรองรับขยะอันตราย 1 ถึง ความจุ 150 ลิตร มีฝาปิดมิดชิดในห้องพักขยะรวม และให้ประสานกับ อบต.อ่าวนาง เข้ามาทำการเก็บขน 1 ครั้ง/สัปดาห์ เพื่อนำไปกำจัดต่อไป</li> <li>- จัดให้มีท่อระบายน้ำเสียในห้องพักขยะรวม เพื่อรองรับน้ำเสียที่เกิดจากขยะ และน้ำจากการล้างห้องพักขยะ แล้วเข้าสู่ระบบบำบัดน้ำเสียรวมของโครงการต่อไป</li> <li>- ให้แม่บ้านทำความสะอาดห้องพักขยะ</li> </ul>	<ul style="list-style-type: none"> <li>- ปฏิบัติตามมาตรการ โครงการมีที่พักขยะอันตราย ขนาด 0.75 ตารางเมตร x 1.3 เมตร (ความสูงกักเก็บ) มีความจุรวม 0.98 ลูกบาศก์เมตร และส่งกำจัดที่ศูนย์กำจัดขยะมูลฝอยและฝังกลบเทศบาลเมืองกระบี่</li> <li>- ปฏิบัติตามมาตรการ โครงการมีท่อระบายน้ำเสียในห้องพักขยะรวมเพื่อรวบรวมเข้าสู่ระบบบำบัดน้ำเสียรวมของโครงการต่อไป</li> <li>- ปฏิบัติตามมาตรการ โครงการมีแม่บ้าน</li> </ul>	<ul style="list-style-type: none"> <li>- ไม่มีปัญหาและอุปสรรค</li> <li>- ไม่มีปัญหาและอุปสรรค</li> <li>- ไม่มีปัญหาและอุปสรรค</li> </ul>

องค์ประกอบทางสิ่งแวดล้อม / ผลกระทบสิ่งแวดล้อม	มาตรการป้องกันและแก้ไขผลกระทบ สิ่งแวดล้อม	การปฏิบัติตามมาตรการป้องกันและแก้ไข ผลกระทบสิ่งแวดล้อม	ปัญหา อุปสรรคและข้อเสนอแนะ
	<p>รวมทุกครั้ง หลังจากเสร็จเก็บขยะของ อบต.อ่าวนาง เข้ามาเก็บขยะออกมา หมดแล้ว</p> <ul style="list-style-type: none"> <li>- ตรวจสอบไม่ให้มีขยะตกค้างในโครงการ หากมีขยะตกค้างในโครงการต้องแจ้ง อบต.อ่าวนาง เข้ามาทำการเก็บขนเพื่อ นำไปกำจัด</li> <li>- ตรวจสอบที่รองรับขยะให้มีสภาพดีอยู่ เสมอ</li> </ul>	<p>คอยทำความสะอาดห้องพักขยะรวม หลังจากเสร็จเก็บขยะ เข้ามาเก็บขยะ ออกมาหมดแล้ว</p> <p>ปฏิบัติตามมาตรการ แผนแม่บ้านเป็น ผู้ตรวจสอบไม่ให้มีขยะตกค้างใน โครงการ หากมีขยะตกค้างในโครงการ จะแจ้ง อบต.อ่าวนาง เข้ามาทำการเก็บ ขนเพื่อนำไปกำจัด</p> <ul style="list-style-type: none"> <li>- ปฏิบัติตามมาตรการ โครงการมีการ ตรวจสอบที่รองรับขยะให้มีสภาพดีอยู่ เสมอ โดยมีแผนแม่บ้านเป็นผู้ ตรวจสอบ</li> </ul>	<ul style="list-style-type: none"> <li>- ไม่มีปัญหาและอุปสรรค</li> <li>- ไม่มีปัญหาและอุปสรรค</li> </ul>

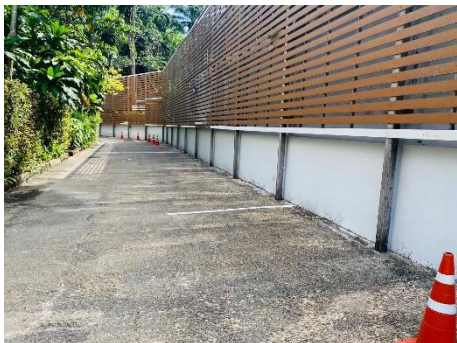
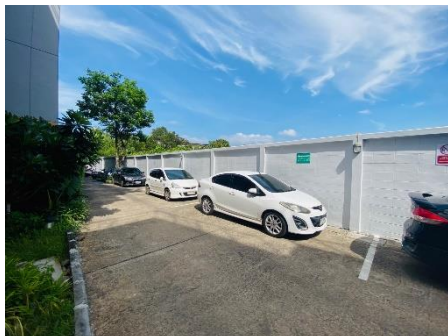
องค์ประกอบทางสิ่งแวดล้อม / ผลกระทบสิ่งแวดล้อม	มาตรการป้องกันและแก้ไขผลกระทบ สิ่งแวดล้อม	การปฏิบัติตามมาตรการป้องกันและแก้ไข ผลกระทบสิ่งแวดล้อม	ปัญหา อุปสรรคและข้อเสนอแนะ
<b>3.4 การระบายน้ำและป้องกัน น้ำท่วม</b>	<ul style="list-style-type: none"> <li>- จัดให้มีการทำความสะอาดและขุดลอก ตะกอนในท่อระบายน้ำของ โครงการปีละ 1 ครั้ง</li> <li>- ควบคุมการระบายน้ำออกจากพื้นที่ โครงการ ไม่ให้เกินสภาพเดิมก่อนมี โครงการ โดยออกแบบให้ท่อระบายน้ำ รวบรวมน้ำฝนจากพื้นลงสู่บ่อหน้า ของโครงการ และรวบรวมน้ำฝนจาก หลังคาอาคารลงสู่บ่อเก็บน้ำฝน เพื่อ นำมาปรับปรุงคุณภาพน้ำและ หมุนเวียนใช้เป็นน้ำประปาในโครงการ ต่อไป</li> </ul>  	<ul style="list-style-type: none"> <li>- ปฏิบัติตามมาตรการ โครงการมีการทำ ความสะอาดและขุดลอกตะกอนใน ท่อระบายน้ำของโครงการเป็นประจำ ทุกปี</li> <li>- โครงการมีบ่อหน้าฝนขนาด 924 ลบ.ม. เพื่อรองรับน้ำฝนจากโครงการ ก่อนระบายออกนอกโครงการ</li> </ul>  	<ul style="list-style-type: none"> <li>- ไม่มีปัญหาและอุปสรรค</li> <li>- ไม่มีปัญหาและอุปสรรค</li> </ul>

องค์ประกอบทางสิ่งแวดล้อม / ผลกระทบสิ่งแวดล้อม	มาตรการป้องกันและแก้ไขผลกระทบสิ่งแวดล้อม	การปฏิบัติตามมาตรการป้องกันและแก้ไขผลกระทบสิ่งแวดล้อม	ปัญหา อุปสรรคและข้อเสนอแนะ
	<ul style="list-style-type: none"> <li>น้ำเสียที่ผ่านการบำบัดจากบ่อบำบัดน้ำเสียของโครงการจนมีค่า BOD ไม่เกิน 20 มก./ล. แล้วมาหมุนเวียนใช้เป็นน้ำรดน้ำต้นไม้ในพื้นที่โครงการและส่วนที่เหลือแจกให้ประชาชนที่อยู่รอบพื้นที่โครงการ เพื่อนำไปใช้รดน้ำต้นไม้ต่อไป</li> </ul>	<ul style="list-style-type: none"> <li>ปฏิบัติตามมาตรการ น้ำเสียที่ผ่านการบำบัดแล้ว โครงการจะนำมาหมุนเวียนใช้เป็นน้ำรดน้ำต้นไม้ในพื้นที่โครงการ</li> </ul>  	<ul style="list-style-type: none"> <li>ไม่มีปัญหาและอุปสรรค</li> </ul>
<b>3.5 การคมนาคม</b>   	<ul style="list-style-type: none"> <li>ดูแลระบบไฟฟ้าส่องสว่างทางจราจรให้ใช้ได้ทุกจุด และเพียงพอทั่วถึงทั้งโครงการ โดยเฉพาะทางเข้า – ออก</li> <li>จัดให้มีเจ้าหน้าที่หรือยามคอยอำนวยความสะดวก และจัดระบบการจราจรบริเวณทางเข้า – ออกพื้นที่โครงการในช่วงเร่งด่วน</li> </ul>	<ul style="list-style-type: none"> <li>ปฏิบัติตามมาตรการ โครงการดูแลระบบไฟฟ้าส่องสว่างทางจราจรให้ใช้ได้ทุกจุด และเพียงพอทั่วถึงทั้งโครงการ โดยเฉพาะทางเข้า – ออก</li> <li>ปฏิบัติตามมาตรการ โครงการมีเจ้าหน้าที่คอยอำนวยความสะดวก และจัดระบบการจราจร บริเวณทางเข้า – ออกพื้นที่โครงการ โดยโรงแรมจัดให้มีการเดินรถทางเดียว</li> </ul>	<ul style="list-style-type: none"> <li>ไม่มีปัญหาและอุปสรรค</li> <li>ไม่มีปัญหาและอุปสรรค</li> </ul>

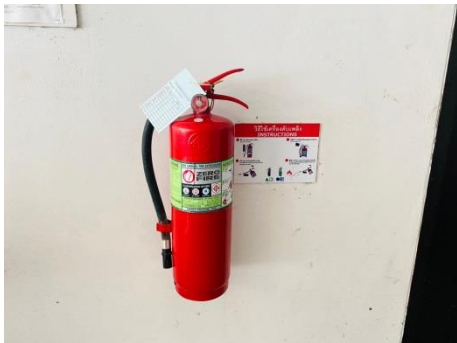
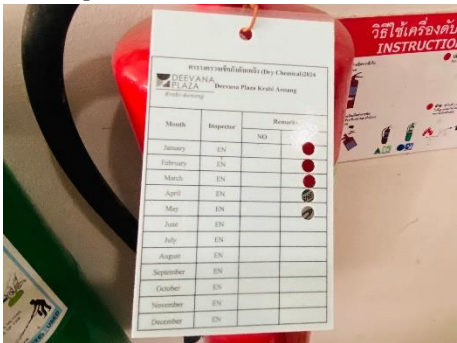
<ul style="list-style-type: none"> <li>- จัดให้มีการอบรมการใช้อุปกรณ์และระบบป้องกันอัคคีภัย และฝึกอบรมผู้ช่วยคน เมื่อเกิดเหตุเพลิงไหม้ให้ แก่เจ้าหน้าที่และยามของโครงการ</li> </ul>	<p>ตรวจสอบระบบป้องกันอัคคีภัยให้ใช้ การได้อยู่เสมอ หากพบว่ามี การชำรุด ให้รีบทำการแก้ไขซ่อมทันที ซึ่งมี เจ้าหน้าที่แผนกวิศวกรรม เป็น ผู้รับผิดชอบ</p>

<ul style="list-style-type: none"> <li>- ปฏิบัติตามมาตรการ โครงการมีการ อบรมการใช้อุปกรณ์และระบบป้องกัน อัคคีภัย และฝึกอบรมผู้ช่วยคน เมื่อเกิด เหตุเพลิงไหม้ให้ แก่เจ้าหน้าที่และยาม ของโครงการ สำหรับปี 2567 โรงแรมมี แผนที่จะดำเนินการช่วงเดือนกรกฎาคม - ธันวาคม และจะรายงานให้ทราบใน ฉบับถัดไป</li> </ul>	<ul style="list-style-type: none"> <li>- ไม่มีปัญหาและอุปสรรค</li> </ul>

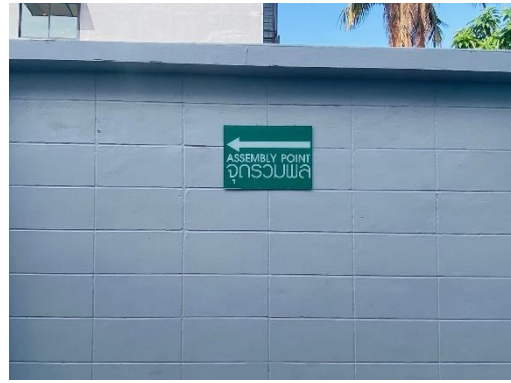
องค์ประกอบทางสิ่งแวดล้อม / ผลกระทบสิ่งแวดล้อม	มาตรการป้องกันและแก้ไขผลกระทบสิ่งแวดล้อม	การปฏิบัติตามมาตรการป้องกันและแก้ไขผลกระทบสิ่งแวดล้อม	ปัญหา อุปสรรคและข้อเสนอแนะ
	<ul style="list-style-type: none"> <li>บริเวณเส้นทางหนีไฟ บันไดหนีไฟ ห้ามมิให้มีสิ่งกีดขวางใดๆ เพื่อให้การหนีไฟเป็นไปโดยสะดวก</li> </ul>	<ul style="list-style-type: none"> <li>ปฏิบัติตามมาตรการโครงการมีเส้นทางหนีไฟ บันไดหนีไฟ ซึ่งแสดงให้ผู้เข้าพักเห็นได้อย่างชัดเจน</li> </ul>
