รายงานผลการปฏิบัติตาม
มาตรการป้องกันและแก้ไขผลกระทบสิ่งแวดล้อม
และมาตรการติดตามตรวจสอบคุณภาพสิ่งแวดล้อม
ระยะดำเนินการ

โรงแรม เดอะเชนส์เซส รีสอร์ท
เจ้าของ : บริษัท อรุณเพลส จำกัด

ประจำเดือนมกราคม - มิถุนายน พ.ศ. 2567

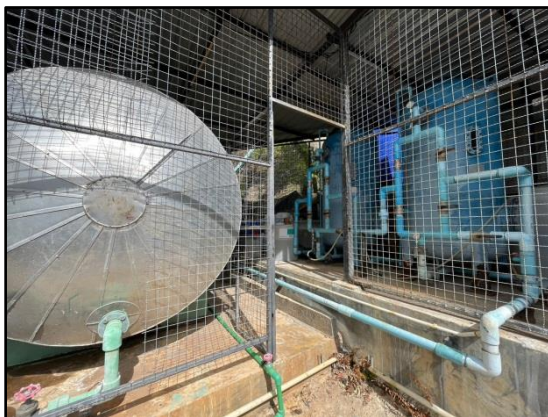
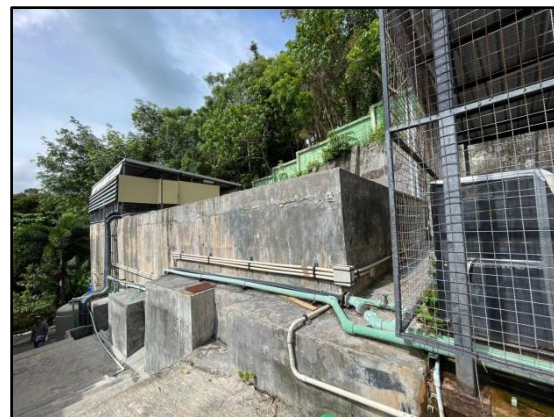
รูปที่ 1.3 ระบบปรับปรุงคุณภาพน้ำ

น้ำจากกรณน้ำและน้ำจากภูเขาธรรมชาติ จะถูกปล่อยมาเก็บยังถังน้ำสำเร็จรูป ขนาด 350,000 ลิตร ก่อนจ่ายไปยังส่วนต่างๆของโครงการได้มีการปรับปรุงคุณภาพก่อน โดยผ่านการกรองทรายและคาร์บอนหลังจากนั้นจ่ายน้ำเข้าสู่ระบบท่อประปาของแต่ละอาคารเพื่อแจกจ่ายน้ำให้แก่ผู้พักอาศัยต่อไป

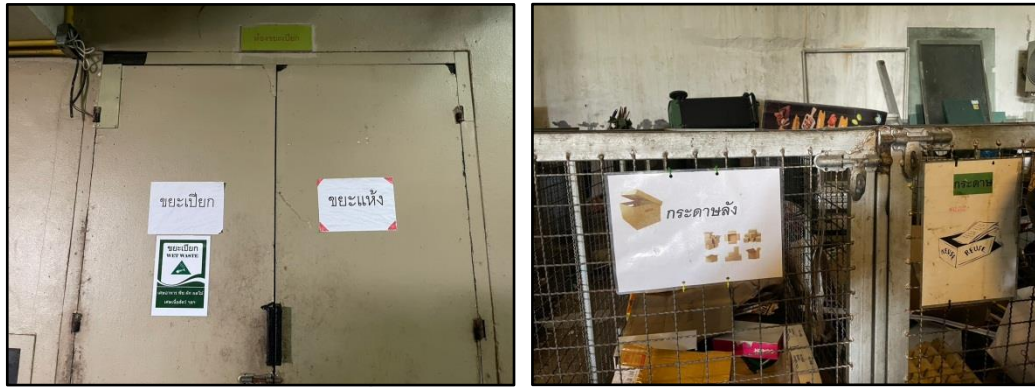
รูปที่ 1.5 ห้องพักขยะของโครงการ

โครงการมอบหมายให้แม่บ้านทำหน้าที่รวบรวมมูลฝอย และทำความสะอาดบริเวณทั่วไปภายในโครงการ และคัดแยกมูลฝอยที่สามารถนำกลับมาใช้ใหม่ได้ และมูลฝอยที่ไม่สามารถนำกลับมาใช้ใหม่ โดยมูลฝอยที่สามารถนำกลับมาใช้ใหม่จะถูกรวบรวมเพื่อนำขาย ส่วนมูลฝอยที่ไม่สามารถนำกลับมาใช้ใหม่เก็บรวบรวมใส่ถุงดำและมัดปากถุงอย่างมิดชิดก่อนนำไปทิ้งยังที่พักรวมมูลฝอยของโครงการ เพื่อบริการเก็บขนของรถเก็บขนมูลฝอยจากเทศบาลเมืองปาดองต่อไป

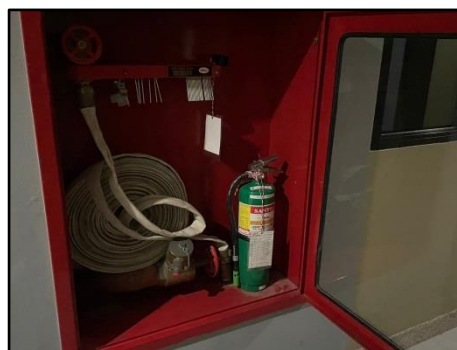
ระบบสัญญาณเตือนภัย โครงการจัดให้มีระบบสัญญาณเตือนภัย ในแต่ละชั้นของแต่ละอาคารซึ่งประกอบด้วย กระดิ่งสัญญาณเตือนภัย (Alarm Bell), ปุ่มกดส่งสัญญาณเตือนภัย (Fire Alarm Bell) ส่วนระบบดับเพลิงนั้นโครงการได้ทำการติดตั้งถังดับเพลิงแบบมือถือ (Fire Extinguisher) และอุปกรณ์ป้องกันอัคคีภัยตามกฎหมายที่เกี่ยวข้องต่อไป

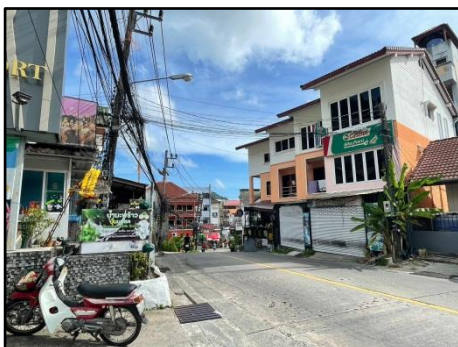
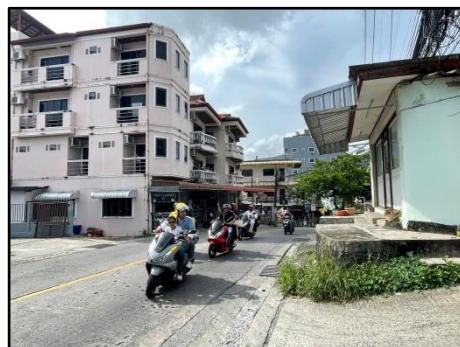
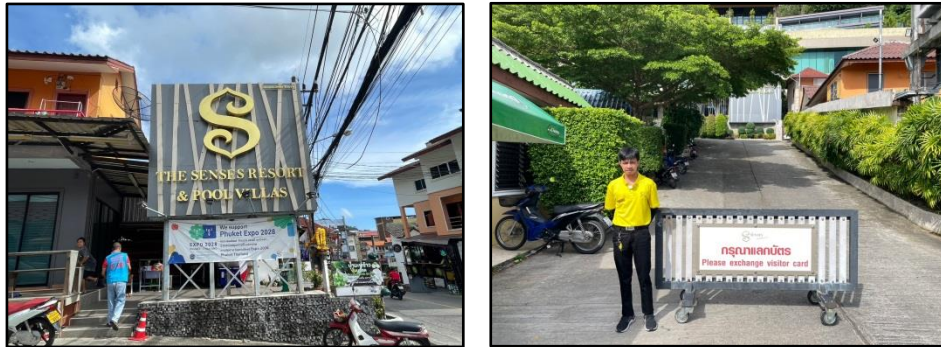
รูปที่ 1.6 เส้นทางหลักเข้าสู่โครงการ

เส้นทางหลักเข้าสู่โครงการ การเข้าสู่พื้นที่โครงการสามารถเดินทางโดยใช้ถนนนาในเป็นเส้นทางหลัก ซึ่งมีลักษณะเป็นถนน คสล. จำนวน 2 ช่องจราจร ไม่มีเกาะกลางถนนความกว้างผิวจราจรประมาณ 8.00 เมตร หลังจากนั้นเลี้ยวเข้าสู่ถนนสาธารณะปัจจุบันมีลักษณะเป็นถนน คสล. โดยพื้นที่โครงการตั้งอยู่ติดกับถนนดังกล่าว

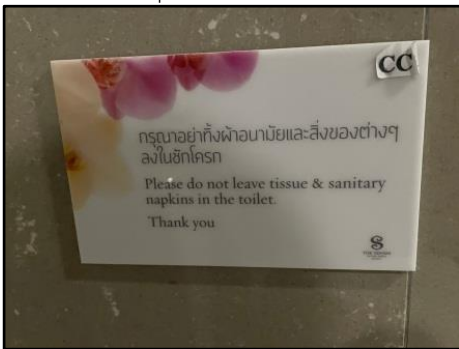
ทรัพยากรสิ่งแวดล้อมและคุณค่าต่างๆ/ ผลกระทบต่อสิ่งแวดล้อมที่สำคัญ	มาตรการป้องกันและแก้ไขผลกระทบสิ่งแวดล้อม	การปฏิบัติตามเงื่อนไข	ปัญหาและอุปสรรค
	<p>4. ติดตั้งตะแกรงดักขยะที่บ่อพักน้ำสุดท้ายก่อนจะระบายน้ำลงสู่ท่อระบายน้ำสาธารณะ</p> <p>5. แม่บ้านจะต้องทำการเก็บรวบรวมมูลฝอยให้หมดเป็นประจำทุกวันเพื่อป้องกันปัญหาขยะตกค้าง ถูกลมพัดพาไปตกลงสู่ท่อระบายน้ำ บ่อพักน้ำ อันจะทำให้เกิดการอุดตันในท่อได้</p> <p>6. มีการติดป้ายประชาสัมพันธ์ ห้ามผู้พักอาศัยทิ้งเศษวัสดุเช่น ฝ้านอนามัย หรือวัสดุอื่นที่ย่อยสลายยากลงในชักโครก เพื่อป้องกันการอุดตันของท่อระบายน้ำ</p>	<p>4. ปฏิบัติตามมาตรการ โครงการมีตะแกรงดักขยะที่บ่อพักน้ำสุดท้ายก่อนจะระบายน้ำลงสู่ท่อระบายน้ำสาธารณะ</p> <p>5. ปฏิบัติตามมาตรการ โครงการมีแผนแม่บ้านเป็นผู้รับผิดชอบเก็บรวบรวมมูลฝอยในแต่วันเพื่อป้องกันปัญหาขยะตกค้าง</p> <p>6. ปฏิบัติตามมาตรการ โครงการติดป้ายประชาสัมพันธ์ ห้ามผู้พักอาศัยทิ้งเศษวัสดุเช่น ฝ้านามัย หรือวัสดุอื่นที่ย่อยสลายยากลงในชักโครก</p>

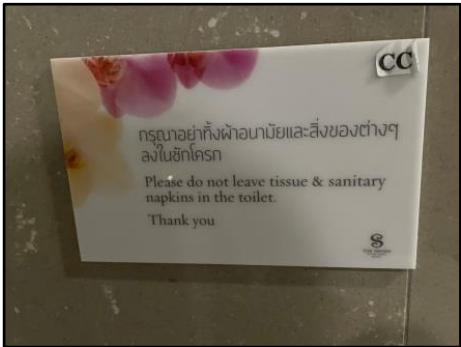
ทรัพยากรสิ่งแวดล้อมและคุณค่าต่างๆ/ ผลกระทบต่อสิ่งแวดล้อมที่สำคัญ	มาตรการป้องกันและแก้ไขผลกระทบสิ่งแวดล้อม	การปฏิบัติตามเงื่อนไข	ปัญหาและอุปสรรค
ระบบบำบัดน้ำเสียชนิดเกราะ-กรองและเติมอากาศผ่านผิวดักกลางโดยมีจุดบำบัดน้ำเสียของโครงการจำนวน 2 จุดซึ่งระบบบำบัดน้ำเสียนั้นสามารถบำบัดน้ำเสียซึ่งมีความสกปรก (BOD) เข้า 250 มก./ล. ให้เหลือไม่เกิน 30 มก./ล. ก่อนปล่อยให้ไหลลงสู่บ่อพักน้ำรวม และปล่อยทิ้งลงสู่ท่อระบายน้ำสาธารณะต่อไป แม้ว่าโครงการจะมีระบบบำบัดน้ำเสียและฆ่าเชื้อโรคจนน้ำทั้งมาตรฐานแล้วก็ตาม แต่อาจมีการปนเปื้อนลงทะเลได้จากเชื้อโรคบางส่วนที่ยังคงเหลืออยู่โดยเฉพาะในช่วงที่มีฝนตกลงมาหลายๆ อาจมีการชะพาน้ำทั้งส่วนดังกล่าวลงสู่แหล่งน้ำทำให้เกิดการปนเปื้อนขึ้นได้	<p>2. น้ำเสียจากกิจกรรมต่างๆในโครงการต้องผ่านระบบบำบัดน้ำเสียทุกขั้นตอนก่อนปล่อยทิ้ง</p> <p>3. รณรงค์และประชาสัมพันธ์ไม่ให้มีการทิ้งวัสดุหรือสิ่งอื่นใดที่ย่อยสลายไม่ได้ลงในโถส้วม เช่น ผ้าอนามัย ถุงพลาสติก เป็นต้น อันเป็นสาเหตุทำให้ประสิทธิภาพของระบบบำบัดน้ำเสียลดลง, เกิดการอุดตันในเส้นท่อ</p> <p>4. ตรวจสอบระบบบำบัดน้ำเสียให้มีประสิทธิภาพดีอยู่เสมอโดยการตรวจสอบคุณภาพน้ำในบ่อตรวจคุณภาพน้ำเป็นประจำในเดือนกรกฎาคมและเดือนธันวาคมของทุกปี พร้อมทั้งเสนอผลการตรวจวิเคราะห์ต่อหน่วยงานที่เกี่ยวข้องอย่างสม่ำเสมอ</p>	<p>กิจกรรมต่างๆในโครงการ ต้องผ่านระบบบำบัดน้ำเสียทุกขั้นตอน</p> <p>3. ปฏิบัติตาม มาตรการ โครงการติดป้ายประชาสัมพันธ์ ห้ามผู้พักอาศัยทิ้งเศษวัสดุ เช่น ผ้าอนามัย หรือ วัสดุอื่นที่ย่อยสลายยากลงชักโครก</p>

<p>4. ปฏิบัติตามมาตรการ โครงการมีแผนกวิศวกรรมเป็นผู้ดูแลตรวจสอบระบบบำบัดน้ำเสียให้มีประสิทธิภาพดีอยู่เสมอ และนอกจากนี้ยังมีการว่าจ้างให้บริษัทเอกชนเข้ามาเก็บตัวอย่างเพื่อนำไปวิเคราะห์เป็นประจำทุกเดือน จากผลการวิเคราะห์ พบว่า คุณภาพน้ำมีค่าไม่เป็นไปตามเกณฑ์มาตรฐาน ซึ่งทางโครงการกำลังเร่งดำเนินการแก้ไขการทำงานของระบบบำบัดน้ำเสียให้สามารถบำบัดน้ำเสียให้ผ่านมาตรฐาน</p>	<p>- ไม่มีปัญหาและอุปสรรค</p> <p>- ไม่มีปัญหาและอุปสรรค</p> <p>- ไม่มีปัญหาและอุปสรรค</p>

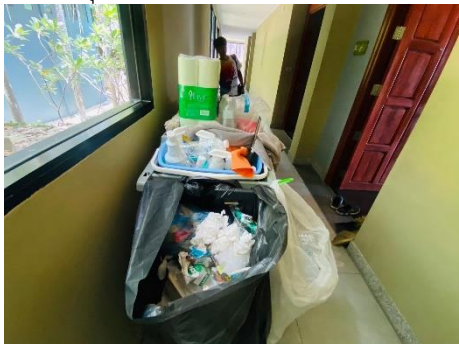
ทรัพยากรสิ่งแวดล้อมและคุณค่าต่างๆ/ ผลกระทบต่อสิ่งแวดล้อมที่สำคัญ	มาตรการป้องกันและแก้ไขผลกระทบสิ่งแวดล้อม	การปฏิบัติตามเงื่อนไข	ปัญหาและอุปสรรค
	<p>5. สับตะกอนออกจากถังเกรอะทุกๆ ระยะประมาณ 2 ปี/ครั้ง แม้ว่าตะกอนจะยังไม่เต็มก็ตามและต้องให้น้ำเหลืออยู่ในถังเกรอะประมาณ 2/3 ของถัง</p> <p>6. เลือกใช้น้ำยาล้างห้องน้ำที่มีคุณสมบัติเป็นด่างและใช้ในปริมาณเท่าที่จำเป็นเท่านั้น</p> <p>7. บริเวณส่วนบนของถังบำบัดน้ำเสีย ไม่ควรวางวัสดุที่มีน้ำหนักมากทับ</p>	<p>5. ปฏิบัติตามมาตรการ โครงการสับตะกอนออกจากถังเกรอะอย่างสม่ำเสมอ</p> <p>6. ปฏิบัติตามมาตรการ เลือกใช้น้ำยาล้างห้องน้ำที่มีคุณสมบัติเป็นด่างและใช้ในปริมาณเท่าที่จำเป็นเท่านั้น</p> <p>7. ปฏิบัติตามมาตรการ บริเวณส่วนบนของถังบำบัดน้ำเสีย ไม่วางวัสดุที่มีน้ำหนักมากทับ</p>	<p>- ไม่มีปัญหาและอุปสรรค</p> <p>- ไม่มีปัญหาและอุปสรรค</p> <p>- ไม่มีปัญหาและอุปสรรค</p>
<p>3.4 การจัดการมูลฝอยและกากของเสีย</p> <p>เมื่อเปิดดำเนินการ จะมีปริมาณมูลฝอยเกิดขึ้นทั้งหมด ประมาณ 156.00 กก./วัน หรือ 468.00 ลิตร/วัน ซึ่งเป็นการเพิ่มปริมาณมูลฝอยในชุมชนให้มากขึ้นจากเดิมทางโครงการได้จัดให้มีถังรองรับมูลฝอย และจุดพักมูลฝอยในพื้นที่โครงการและให้ผู้พักอาศัยเก็บรวบรวมไปทิ้งยังจุดพัก มูลฝอยรวมของโครงการเพื่อให้รถเก็บขน มาทำการเก็บเพื่อนำไปกำจัดต่อไป</p>	<p>1. แม่บ้านทำการเก็บรวบรวมมูลฝอยจากส่วนต่างๆ ของโครงการเป็นประจำทุกวัน และ พยายามให้มีมูลฝอยตกค้างน้อยที่สุด</p> <p>2. มีการคัดแยกประเภทมูลฝอย เป็นมูลฝอยประเภทที่สามารถนำกลับมาใช้ใหม่ได้และมูลฝอยที่ไม่สามารถ</p>	<p>1. ปฏิบัติตามมาตรการ โครงการมีแผนแม่บ้านทำการเก็บรวบรวมมูลฝอยจากสวนต่างๆของโครงการเป็นประจำทุกวัน</p>

<p>2. ปฏิบัติตามมาตรการ โครงการมีแผนแม่บ้านทำการคัดแยกประเภทมูลฝอย เป็นมูลฝอยประเภทที่</p>	<p>- ไม่มีปัญหาและอุปสรรค</p> <p>- ไม่มีปัญหาและอุปสรรค</p>

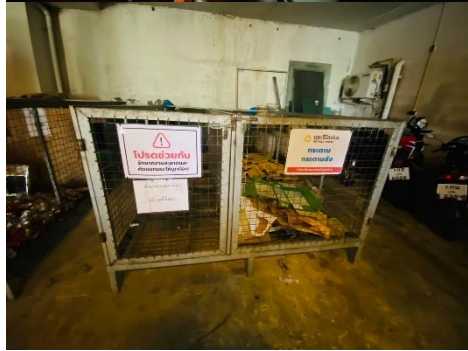
<p>นำกลับมาใช้ใหม่ได้</p> <p>3. ควรมีการทำความสะอาดถังรองรับมูลฝอยอย่างสม่ำเสมอ และตรวจสอบดูแลสภาพของถังรองรับมูลฝอยบริเวณต่างๆของโครงการให้มีสภาพที่ดีอยู่เสมอ</p> <p>4. ควรเลือกใช้ชนิดของถังรองรับมูลฝอยที่มีความแข็งแรง ทนทาน มีฝาปิดมิดชิด สามารถ ป้องกันแมลงหรือสัตว์เข้าไปในถังได้</p> <p>5. รณรงค์ให้ผู้พักอาศัยช่วยกันแยกประเภทมูลฝอยก่อนทิ้งลงในถังขยะ ติดป้ายแยกมูลฝอย</p> <p>6. การเก็บรวบรวมมูลฝอยในแต่ละวัน จะต้องให้เสร็จก่อนเวลาที่รถเก็บขนฯ จะเข้ามาเก็บขน</p>	<p>สามารถนำกลับมาใช้ใหม่ได้ และมูลฝอยที่ไม่สามารถนำกลับมาใช้ใหม่ได้</p> <p>3. ปฏิบัติตามมาตรการ โครงการมีแผนแม่บ้านทำความสะอาดถังรองรับมูลฝอยอย่างสม่ำเสมอ</p> <p>4. ปฏิบัติตามมาตรการ โครงการเลือกใช้ชนิดของถังรองรับมูลฝอยที่มีความแข็งแรง ทนทาน มีฝาปิดมิดชิด สามารถป้องกันแมลงหรือสัตว์เข้าไปในถังได้</p>

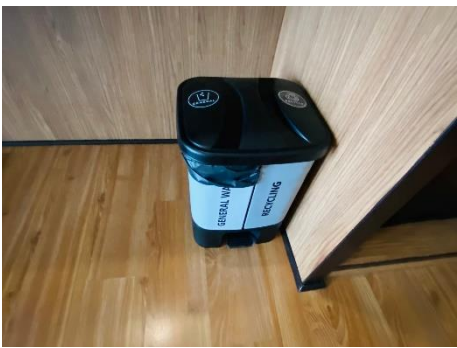
<p>5. ปฏิบัติตามมาตรการ โครงการรณรงค์ให้ผู้พักอาศัยช่วยกันแยกประเภทมูลฝอยก่อนทิ้งลงในถังขยะ ติดป้ายแยกขยะมูลฝอย</p> <p>6. ปฏิบัติตามมาตรการ โครงการมีแผนแม่บ้านเก็บรวบรวมมูลฝอยให้เสร็จก่อนเวลาที่รถจะเข้ามาเก็บขน</p>	<p>- ไม่มีปัญหาและอุปสรรค</p> <p>- ไม่มีปัญหาและอุปสรรค.</p> <p>- ไม่มีปัญหาและอุปสรรค</p> <p>- ไม่มีปัญหาและอุปสรรค</p>

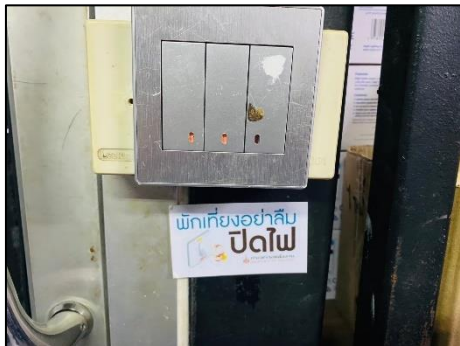
ทรัพยากรสิ่งแวดล้อมและคุณค่าต่างๆ/ ผลกระทบต่อสิ่งแวดล้อมที่สำคัญ	มาตรการป้องกันและแก้ไขผลกระทบสิ่งแวดล้อม	การปฏิบัติตามเงื่อนไข	ปัญหาและอุปสรรค
	<p>4. หมั่นตรวจสอบระบบไฟฟ้า และอุปกรณ์ไฟฟ้าต่างๆ ให้อยู่ในสภาพพร้อมใช้งานได้อยู่เสมอ</p> <p>5. มีการติดป้ายบอกเวลาเปิด-ปิดไฟในจุดที่มีการใช้ร่วมกัน เช่น บริเวณโถงทางเดิน โถงบันได</p>

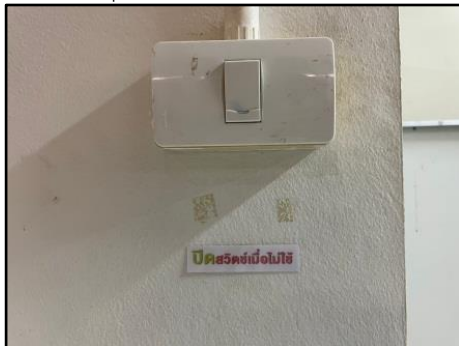
<p>6. การต่อสายไฟของโครงการ จะต้องมีการต่อสายดิน เพื่อปล่อยประจุไฟฟ้าลงสู่ดินอันจะช่วยลดความรุนแรงลงได้ หากเกิดเหตุไฟช็อต ไฟรั่ว</p> <p>7. การติดตั้งหลอดไฟสนาม ควรเลือกใช้สวิทช์บังคับแบบใช้แสงสว่าง (Photo Switch Cell)</p>	<p>4. ปฏิบัติตามมาตรการ โครงการมีแผนวิศวกรรม เป็นผู้ดูแลหมั่นตรวจสอบระบบไฟฟ้า และอุปกรณ์ไฟฟ้าต่างๆ ให้อยู่ในสภาพพร้อมใช้งานได้</p> <p>5. ปฏิบัติตามมาตรการ โครงการติดป้ายบอกเวลาเปิด-ปิดไฟในจุดที่มีการใช้ร่วมกัน</p>

<p>6. ปฏิบัติตามมาตรการ โครงการต่อสายไฟของโครงการ จะต้องมีการต่อสายดิน เพื่อปล่อยประจุไฟฟ้าลงสู่ดิน</p> <p>7. ปฏิบัติตามมาตรการ การติดตั้งหลอดไฟสนาม ควรเลือกใช้สวิทช์บังคับแบบใช้แสงสว่าง</p>	<p>- ไม่มีปัญหาและอุปสรรค</p> <p>- ไม่มีปัญหาและอุปสรรค</p> <p>- ไม่มีปัญหาและอุปสรรค</p> <p>- ไม่มีปัญหาและอุปสรรค</p>

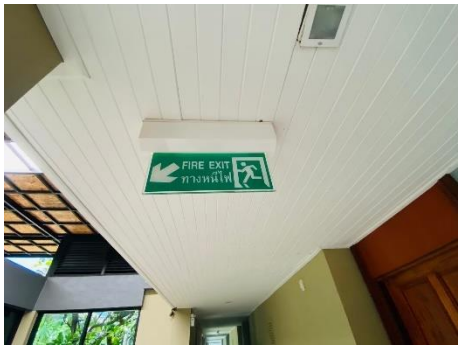
4. คุณค่าต่อคุณภาพชีวิต 4.1 การป้องกันอัคคีภัย <p>ในระยะดำเนินโครงการจะมีการติดตั้งระบบสัญญาณเตือนภัยและระบบดับเพลิงประกอบด้วย ปุ่มกดส่งสัญญาณเตือนภัย (Pull Station Manual) และกริ่งสัญญาณเตือนภัย (Fire Alarm Bell) ส่วนระบบดับเพลิงนั้นในแต่ละชั้นจะทำการติดตั้งถังดับเพลิงชนิดผงเคมีแห้งขนาด 10 ก.ก. ในทุกชั้นของอาคารเพื่อให้สามารถแจ้งเหตุในชั้นต้นและสามารถใช้อุปกรณ์ดับเพลิงใช้ดับเพลิงในชั้นต้นได้ ซึ่งการติดตั้งระบบป้องกัน อัคคีภัยของโครงการดังกล่าวคาดว่าจะช่วยลดระดับความรุนแรงและสามารถแก้ปัญหาในเบื้องต้นที่อาจจะเกิดขึ้นได้ทำให้สามารถใช้ดับเพลิงได้ทันทั่วทั้งที่ ทั้งนี้ หากเกิดเหตุเพลิงไหม้ขึ้น คาดว่าจะก่อให้เกิดผลกระทบต่อพื้นที่ชุมชนใกล้เคียงได้โดยเฉพาะอาคารพักอาศัยใกล้เคียงโครงการ ซึ่งอาจได้รับอันตรายในเรื่องฝุ่น คิววันที่ เกิดขึ้นได้ ก่อปรกับพื้นที่โครงการตั้งอยู่บนพื้นที่สูง ซึ่งทำให้มีแนวปะทะของลมได้มากทำให้ฝุ่น คิววัน สามารถฟุ้งกระจายไปได้ไกลกว่าระดับปกติ</p>	<p>1. ตรวจสอบและดูแลระบบการป้องกันอัคคีภัยต่างๆ ภายในโครงการ ให้มีสภาพพร้อมจะใช้งานอยู่ เสมอ อย่างน้อยเดือนละ 1 ครั้ง และทำการซ่อมแซมทันทีเมื่อเกิดการชำรุด</p> <p>2. แสดงป้ายตำแหน่งของระบบป้องกันอัคคีภัย ภายในโครงการให้เห็นได้อย่างชัดเจน</p>

<p>1. ปฏิบัติตามมาตรการ โครงการมีแผนวิศวกรรมเป็นผู้ดูแลตรวจสอบและดูแลระบบการป้องกันอัคคีภัยต่างๆ ภายในโครงการ ให้มีสภาพพร้อมจะใช้งานอยู่ เสมอ เป็นประจำทุกเดือน ตามเอกสารในภาคผนวก ฎ</p> <p>2. ปฏิบัติตามมาตรการ โครงการแสดงป้ายตำแหน่งของระบบป้องกันอัคคีภัย ภายในโครงการให้เห็นได้อย่างชัดเจน</p>  	<p>- ไม่มีปัญหาและอุปสรรค</p> <p>- ไม่มีปัญหาและอุปสรรค</p>

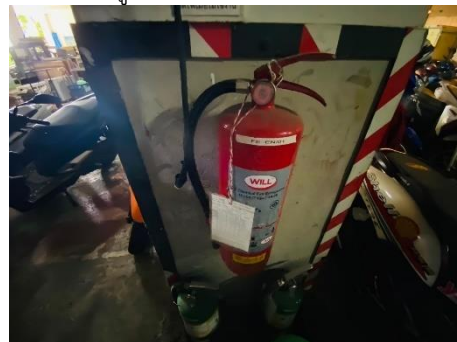
ทรัพยากรสิ่งแวดล้อมและคุณค่าต่างๆ/ ผลกระทบต่อสิ่งแวดล้อมที่สำคัญ	มาตรการป้องกันและแก้ไขผลกระทบสิ่งแวดล้อม	การปฏิบัติตามเงื่อนไข	ปัญหาและอุปสรรค
	<p>5.ถึงดับเพลิง ส่วนที่สูงที่สุดจะต้องมีความสูงจากระดับพื้นไม่เกิน 1.50 ม</p> <p>6.จัดให้มีเจ้าหน้าที่ควบคุมดูแล ตรวจสอบระบบไฟฟ้าอย่างน้อย 1 คน</p> <p>7. จัดให้มีห้องสำหรับเก็บวัสดุไวไฟเฉพาะ โดยให้อยู่ห่างจากพื้นที่ที่มีประกายไฟ</p> <p>8. การติดตั้งถังดับเพลิง จะต้องหันด้านที่มีวิธีการใช้ออกมาให้เห็นได้อย่างชัดเจน</p> <p>9. การติดตั้งถังดับเพลิงจะต้องไม่อยู่ในจุดที่มีแสงแดดส่องเป็นเวลานานๆ เนื่องจากจะทำให้เกิดความร้อนและเกิดการระเบิดได้</p>	<p>5. ปฏิบัติตามมาตรการ ถังดับเพลิง ส่วนที่สูงที่สุดจะต้องมีความสูงจากพื้นไม่เกิน 1.50 ม.</p>

<p>6. ปฏิบัติตามมาตรการ โครงการมีช่างไฟฟ้าประจำภายในโครงการอย่างน้อย 1 คน</p> <p>7. ปฏิบัติตามมาตรการ มีห้องเก็บวัสดุไวไฟ เฉพาะ โดยให้อยู่ห่างจากพื้นที่ที่มีประกายไฟ</p> <p>8. ปฏิบัติตามมาตรการ โครงการติดตั้งถังดับเพลิง โดยหันด้านที่มีวิธีการใช้ออกมาให้เห็นได้อย่างชัดเจน</p> <p>9. ปฏิบัติตามมาตรการ โครงการติดตั้งถังดับเพลิงไว้ที่ที่แสงแดดส่องไม่ถึง เช่น โถงทางเดิน และ ตามที่ใกล้แหล่งกำเนิดไฟ</p>	<p>- ไม่มีปัญหาและอุปสรรค</p> <p>- ไม่มีปัญหาและอุปสรรค</p> <p>- ไม่มีปัญหาและอุปสรรค</p> <p>- ไม่มีปัญหาและอุปสรรค</p> <p>- ไม่มีปัญหาและอุปสรรค</p>

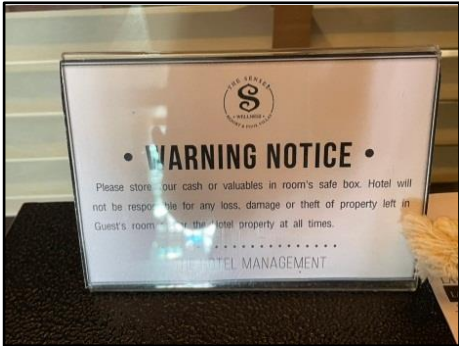
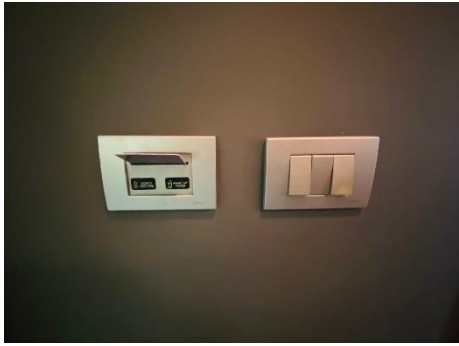
ทรัพยากรสิ่งแวดล้อมและคุณค่าต่างๆ/ ผลกระทบต่อสิ่งแวดล้อมที่สำคัญ	มาตรการป้องกันและแก้ไขผลกระทบสิ่งแวดล้อม	การปฏิบัติตามเงื่อนไข	ปัญหาและอุปสรรค
	<p>4. ช่วยกันสอดส่องพฤติกรรมของบุคคลภายนอกหรือผู้ที่เข้า-ออกที่มีพฤติกรรมที่มีพิรุณ</p> <p>5. กุญแจห้องควรเลือกใช้ระบบคีย์การ์ด (KEY KARD) เพื่อเพิ่มความปลอดภัยให้มากขึ้น</p>	<p>4. ปฏิบัติตามมาตรการ โครงการมีเจ้าหน้าที่รักษาความปลอดภัยภายในโครงการทั้งหมด 4 คน โดยแบ่งออกเป็น ตอนกลางวัน 2 คน และ กลางคืน 2 คน และมีกล้องวงจรปิดทั่วบริเวณพื้นที่โรงแรม</p> <p>5. ปฏิบัติตามมาตรการ กุญแจห้องควรเลือกใช้ระบบคีย์การ์ด</p>
