รายงานผลการปฏิบัติตามมาตรการป้องกันและแก้ไขผลกระทบ
สิ่งแวดล้อมและมาตรการติดตามตรวจสอบผลกระทบสิ่งแวดล้อม
โครงการคิง เพาเวอร์ คอมเพล็กซ์
ของบริษัท คิง เพาเวอร์ คอร์ปอเรชั่น จำกัด
ตั้งอยู่ที่ถนนรางน้ำ แขวงถนนพญาไท เขตราชเทวี กรุงเทพมหานคร

ระหว่างเดือนมกราคม – มิถุนายน 2567

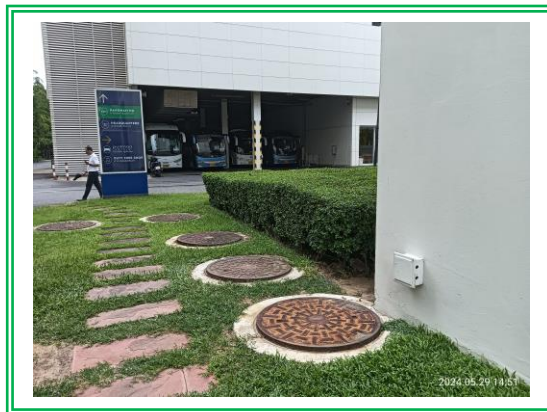
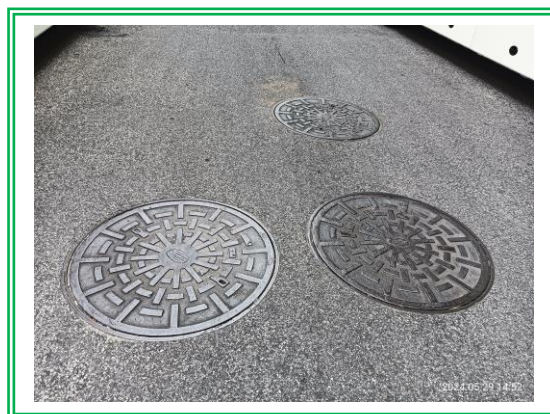
รูปที่ 2.4-3 สภาพระบบบำบัดน้ำเสีย ส่วนอาคารโรงแรม

2.2) อาคารโรงแรม ระบบบำบัดน้ำเสียรวมส่วนโรงแรม มีจำนวน 1 ชุด ตั้งอยู่บริเวณชั้นใต้ดินของส่วนโรงแรม แสดงดังรูปที่ 2.4-3 และรูปที่ 2.4-4 โดยน้ำเสียที่เกิดขึ้นภายในส่วนโรงแรมจะไหลเข้าสู่ระบบบำบัดน้ำเสียรวมส่วนโรงแรม ซึ่งเป็นระบบบำบัดน้ำเสียประเภทแอกติเวเตเต็ดสลัดจ์แบบยัดเวลาเติมอากาศ เป็นระบบบำบัดน้ำเสียแบบชีวภาพ ระบบดังกล่าวได้รับการออกแบบให้สามารถรองรับได้ประมาณ 294.00 ลูกบาศก์เมตรต่อวัน โดยน้ำเสียจากส่วนโรงแรมจะคิดค่าความสกปรกหรือบีโอดีที่เข้าระบบเท่ากับ 800 มิลลิกรัมต่อลิตร มีประสิทธิภาพของระบบที่ออกแบบมากกว่าร้อยละ 90 ดังนั้น ระบบบำบัดน้ำเสียรวมส่วนโรงแรม จึงมีขนาดและประสิทธิภาพที่จะรองรับน้ำเสียจากกิจกรรมต่างๆ ของอาคารโรงแรมได้อย่างเพียงพอ โดยน้ำทิ้งที่ออกจากระบบจะมีค่าบีโอดีไม่เกิน 20 มิลลิกรัมต่อลิตร ซึ่งเป็นไปตามประกาศกระทรวงทรัพยากรธรรมชาติและสิ่งแวดล้อม (พ.ศ.2548) เรื่อง กำหนดมาตรฐานควบคุมการระบายน้ำทิ้งจากอาคารบางประเภทและบางขนาด (อาคารประเภท ก.)

บ่อรวบรวมน้ำเสีย

บ่อตรวจสอบสภาพน้ำ

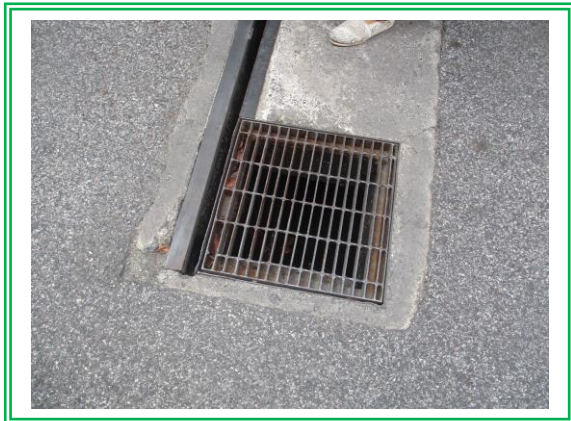
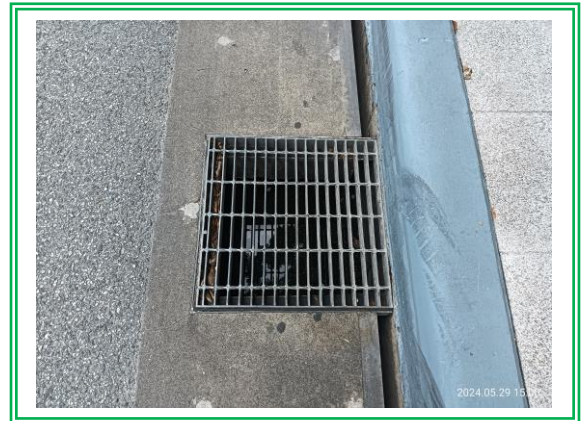
รูปที่ 2.4-13 รางระบายน้ำฝนภายในพื้นที่โครงการ

2) ระบบระบายน้ำฝนของอาคาร การระบายน้ำฝนของส่วนศูนย์การค้าและสำนักงาน ประกอบด้วยท่อ ระบายน้ำฝนแนวดิ่ง ขนาดเส้นผ่านศูนย์กลาง 8 นิ้ว ทำหน้าที่ระบายน้ำฝนจากหลังคา ดาดฟ้าอาคาร และระเบียงห้องต่างๆ ลงสู่บ่อหนองน้ำของอาคารศูนย์การค้าและสำนักงาน การระบายน้ำฝนของส่วนโรงแรม ประกอบด้วยท่อระบายน้ำฝน แนวดิ่ง ขนาดเส้นผ่านศูนย์กลาง 8 นิ้ว ทำหน้าที่ระบายน้ำฝนจากหลังคา ดาดฟ้าอาคาร และระเบียงห้องต่างๆ ลงสู่บ่อ หนองน้ำของส่วนโรงแรม แสดงดังรูปที่ 2.4-13

3) ระบบระบายน้ำภายนอกอาคาร ระบบระบายน้ำภายนอกอาคารศูนย์การค้าและสำนักงาน และอาคาร โรงแรม ประกอบด้วย รางระบายน้ำขนาดตั้งแต่ 0.40–1.00 เมตร ความลาดเอียง 1 : 200 น้ำฝนจากอาคารและบริเวณพื้นที่ ส่วนต่างๆ ของโครงการจะไหลลงสู่รางระบายน้ำแล้วไหลเข้าสู่บ่อหนองน้ำ แสดงดังรูปที่ 2.4-14 สำหรับวิธีการควบคุมการ ระบายน้ำออกจากพื้นที่รับน้ำโดยรอบพื้นที่โครงการ จะควบคุมโดยใช้บ่อบำบัดน้ำออกที่มีอัตราการสูบน้ำ 0.50 ลูกบาศก์เมตร ต่อวินาที ในการระบายออกนอกพื้นที่โครงการ และจะใช้ท่อขนาดเส้นผ่านศูนย์กลางขนาด 1 เมตร ในการควบคุมการระบาย น้ำออกสู่ท่อระบายน้ำริมถนนรางน้ำ

รางระบายน้ำส่วนศูนย์การค้าและสำนักงาน

รางระบายน้ำส่วนโรงแรม

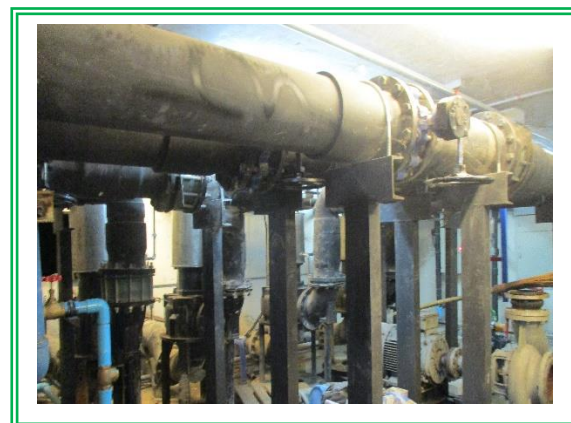
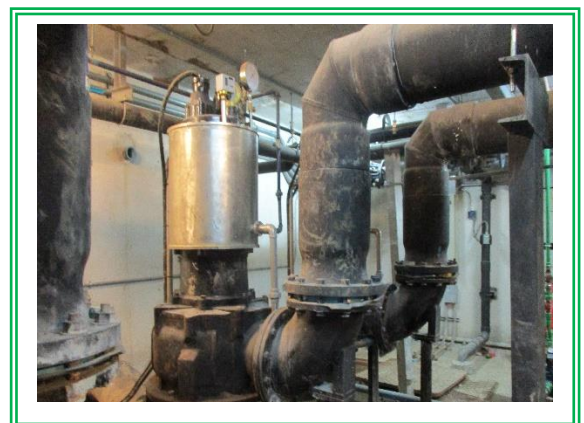
รูปที่ 2.4-14 ป่อทรวงน้ำความจุรวม 1,200 ลบ.ม.

สภาพป่อทรวงน้ำ

ปั๊มควบคุมการสูบน้ำในป่อทรวงน้ำ

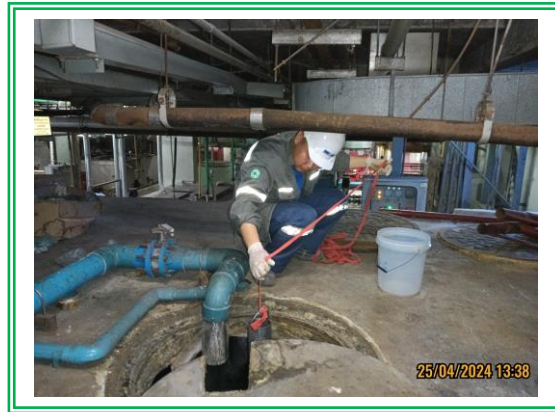
เก็บตัวอย่างน้ำโดยวิธี Grab Sampling แสดงดังรูปที่ 4.2-1 และรูปที่ 4.2-2 โดยตัวอย่างที่เก็บได้จะบรรจุใส่ขวดพลาสติก ขนาด 1,000 มิลลิลิตร ชนิด Polyethylene ในกรณีทีวิเคราะห์น้ำมันและไขมัน (Oil & Grease) จะทำการแยกภาชนะที่บรรจุใส่ขวดแก้ว ส่วนกรณีทีวิเคราะห์แบคทีเรีย จะเก็บตัวอย่างบรรจุใส่ขวดแก้วที่ผ่านการฆ่าเชื้อด้วยวิธี Sterile Technique ในขณะที่เก็บตัวอย่างไม่จับปากขวดหรือคอขวด เพื่อป้องกันการปนเปื้อน และเก็บน้ำให้เหลือที่ว่างไว้ประมาณ 2.5 เซนติเมตร หรือ 1 นิ้ว จากปากขวดเพื่อความสะดวกในการเขย่าตัวอย่างก่อนวิเคราะห์ ปิดฝาขวดด้วยอลูมิเนียมฟอยด์ นำขวดตัวอย่างเก็บใส่ถุงซิปลาสติก เพื่อป้องกันการปนเปื้อนจากน้ำแข็งที่แช่เย็น ตัวอย่างทั้งหมดจะถูกแช่ในถังน้ำแข็งเพื่อเก็บรักษาตัวอย่างก่อนนำมาวิเคราะห์ในห้องปฏิบัติการภายใน 24 ชั่วโมง สำหรับบางดัชนีจะทำการตรวจวัดที่ภาคสนาม ได้แก่ pH ตัวอย่างที่นำกลับไปวิเคราะห์ยังห้องปฏิบัติการของบริษัทฯ ได้ปิดฉลากแสดงรายละเอียดของตัวอย่างโดยละเอียด พร้อมทั้งจัดบันทึกข้อมูลในแบบกำกับตัวอย่าง (Chain of Custody) ที่ใช้ควบคุมคุณภาพภายนอกห้องปฏิบัติการวิเคราะห์ (External Quality Control) และนำส่งไปวิเคราะห์ยังห้องปฏิบัติการของบริษัทฯ ต่อไป

รูปที่ 4.2-1 การเก็บตัวอย่างน้ำเสียก่อนเข้าระบบ
บำบัดน้ำเสีย (Influent)
บริเวณอาคารศูนย์การค้าและสำนักงาน
เดือนเมษายน 2567

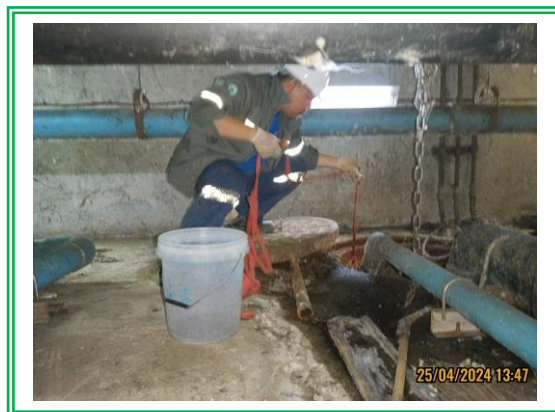
รูปที่ 4.2-2 การเก็บตัวอย่างน้ำทิ้งป่อตรวจสภาพน้ำ
(Effluent)
บริเวณอาคารศูนย์การค้าและสำนักงาน
เดือนเมษายน 2567
