ผลการปฏิบัติตามมาตรการติดตาม ตรวจสอบผลกระทบสิ่งแวดล้อม

ผลการปฏิบัติตามมาตรการติดตามตรวจสอบผลกระทบสิ่งแวดล้อม

บริษัท ลิฟวิ่ง แอนด์ ฟาซิลิตี้ จำกัด ได้ทำการสรุปผลการปฏิบัติตามมาตรการติดตามตรวจสอบผลกระทบสิ่งแวดล้อมของโครงการโมริโนะ กรีนฮิลล์รีสอร์ท (ครั้งที่ 3) ตามที่เสนอในรายงานการประเมินผลกระทบสิ่งแวดล้อมและมาตรการป้องกัน และแก้ไขผลกระทบสิ่งแวดล้อม ที่คณะกรรมการผู้ชำนาญการพิจารณารายงานการประเมินผลกระทบสิ่งแวดล้อมด้านอาคาร การจัดสรรที่ดิน และบริการชุมชน ให้ความเห็นชอบ ประจำเดือนมกราคม-มิถุนายน 2567 ซึ่งครอบคลุมปัจจัยทางสิ่งแวดล้อมที่สำคัญ คือ

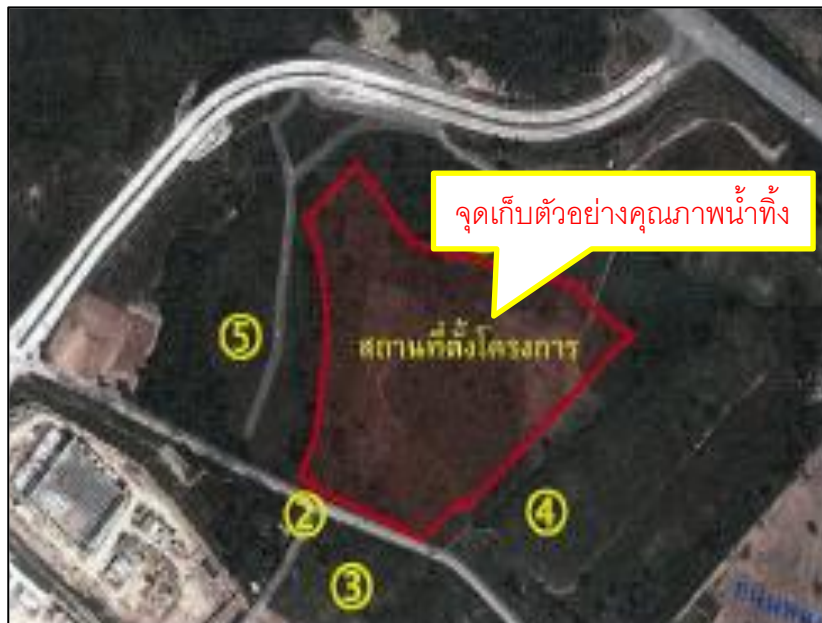
ภาพที่ 3.1 แผนที่แสดงจุดเก็บตัวอย่างคุณภาพน้ำทิ้ง

การตรวจวิเคราะห์คุณภาพน้ำทิ้งของ โครงการโมริโนะ กรีนฮิลล์รีสอร์ท (ครั้งที่ 3) บริษัท ลิฟวิ่ง แอนด์ ฟาซิลิตี้ จำกัด ประจำเดือนมกราคม-มิถุนายน 2567 จำนวน 1 สถานี คือ บ่อพักน้ำทิ้งก่อนระบายออกนอกโครงการ แผนที่แสดงจุดเก็บตัวอย่างคุณภาพน้ำทิ้ง แสดงดังภาพที่ 3.1 และรูปภาพแสดงการเก็บตัวอย่างคุณภาพน้ำทิ้ง แสดงดังรูปที่ 3.1

แผนที่แสดงจุดเก็บตัวอย่างคุณภาพน้ำทิ้ง

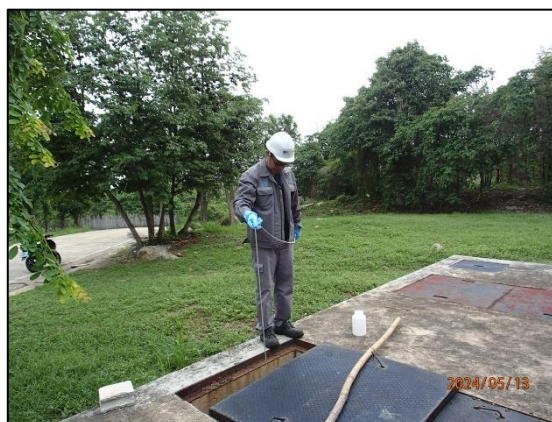
รูปที่ 3.1 การเก็บตัวอย่างคุณภาพน้ำทิ้ง บริเวณ บ่อพักน้ำทิ้งก่อนระบายออกนอกโครงการ
