รายงานผลการปฏิบัติตามมาตรการป้องกันและแก้ไขผลกระทบสิ่งแวดล้อม
และมาตรการติดตามตรวจสอบคุณภาพสิ่งแวดล้อม

ระยะดำเนินการ

โครงการ กมลา ฟอลส์

ประจำเดือนมกราคม - มิถุนายน พ.ศ. 2567

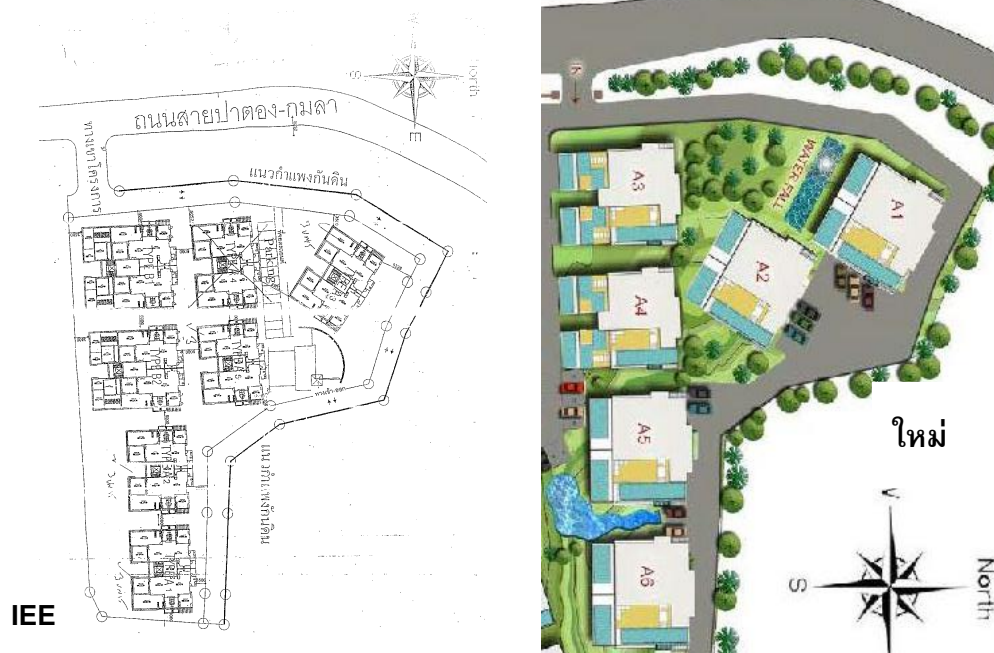
รูปที่ 2-2 ผังบริเวณโครงการ

- อาคารห่างจากแนวเขตที่ดินมากกว่า 3 เมตร ผังบริเวณโครงการ แสดงตามรูปที่ 2.2 และเอกสารในภาคผนวก ง

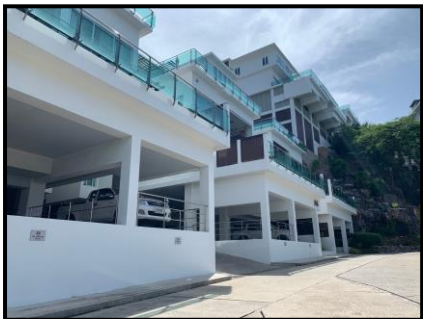
<p>1. ปรับปรุงพื้นที่โครงการ และข้างเคียงให้ มีความกลมกลืนใกล้เคียงกับสภาพพื้นที่ เดิมมากที่สุด</p> <p>2. จัดให้มีที่ว่างปราศจากสิ่งปกคลุมและ พื้นที่สีเขียวตามข้อกำหนด</p> <p>3. ทำการปลูกไม้ดอก ไม้ประดับและจัด สวนหย่อมบริเวณพื้นที่ว่างรอบๆ โครงการ และดูแลสม่ำเสมอ</p>	<p>- ปฏิบัติตามมาตรการ โครงการมีการปลูกต้นไม้ จัดสวนหย่อมบริเวณทั่วไปในโครงการ และใช้พันธุ์ไม้ที่ พบได้ในท้องถิ่น</p> <p>- ปฏิบัติตามมาตรการ โครงการมีการปลูกต้นไม้ จัดสวนหย่อมบริเวณทั่วไปในโครงการ</p> <p>- ปฏิบัติตามมาตรการ มีพนักงานทำสวน ดูแลต้นไม้ทั้งโครงการ ให้มีสภาพดีอยู่เสมอ</p>

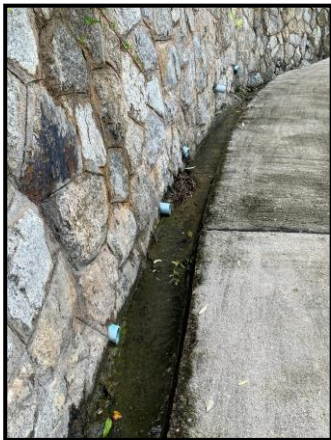
<p>- ปฏิบัติตามมาตรการ โดยเจ้าหน้าที่แผนกช่าง ทำการตรวจพื้นที่โครงการทุกวัน หากชำรุด จะดำเนินการแก้ไขทันที</p> <p>- ปฏิบัติตามมาตรการ โดยน้ำทิ้งภายในโครงการ จะถูกรวบรวมเข้าท่อระบายน้ำในโครงการ ซึ่งจะมีบ่อพักขยะเป็นระยะ และปล่อยน้ำในระบายลงสู่รางระบายน้ำสาธารณะด้านหน้าโครงการต่อไป</p>    	<p>- ไม่มีปัญหา</p> <p>- ไม่มีปัญหา</p>

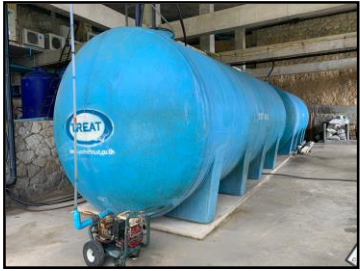
องค์ประกอบทางสิ่งแวดล้อม และผลกระทบ	มาตรการป้องกันและแก้ไข ผลกระทบสิ่งแวดล้อม	การปฏิบัติตามเงื่อนไข	ปัญหาอุปสรรค และการแก้ไข
<p>5. คุณค่าการใช้ประโยชน์ของมนุษย์</p> <p>5.1 การใช้น้ำ</p> <p>- โครงการมีแหล่งน้ำใช้จากน้ำบาดาล 1 บ่อ , น้ำธรรมชาติที่ไหลลงมาจากน้ำตก ด้านทิศตะวันออกของโครงการ และน้ำจากกรณน้ำเอกชน แล้วนำมาเก็บในถังเก็บน้ำสำรอง ผ่านระบบปรับปรุงคุณภาพผ่านเกณฑ์กำหนดของการประปาภูมิภาค กรณีน้ำไม่เพียงพอสามารถสำรองน้ำไว้ใช้ได้ 1 วัน สำหรับการบริโภค จะใช้น้ำดื่มบรรจุถัง การใช้น้ำของโครงการ จึงไม่มีผลกระทบต่อการใช้น้ำของชุมชน</p>

<ol style="list-style-type: none"> 1. จัดให้มีถังเก็บน้ำใต้ดิน และต้องดูแลปริมาณน้ำอย่างสม่ำเสมอ ให้สามารถสำรองน้ำไว้ใช้ได้ 1 วัน 2. รณรงค์ให้มีการใช้น้ำอย่างประหยัด 3. กำชับให้พนักงานดูแลอาคารและสถานที่ใช้น้ำอย่างประหยัด 4. จัดให้มีเจ้าหน้าที่คอยดูแลตรวจสอบระบบท่อประปา ระบบสูบน้ำและสุขภัณฑ์ต่างๆให้อยู่ในสภาพพร้อมใช้งานได้อยู่เสมอ หากพบว่าการชำรุดให้รีบแก้ไขทันที 5. จัดให้มีการตรวจวัดปริมาณน้ำใช้ เพื่อเป็นข้อมูลเปรียบเทียบว่ามีการใช้อย่างไร 	<p>- ปฏิบัติตามมาตรการ โดยโครงการมีถังเก็บน้ำใต้ดินรวม และถังเก็บ น้ำใต้อาคารแต่ละอาคาร มีความจุรวม 96 ลบ.ม. สามารถสำรองน้ำใช้ได้นานประมาณ 3-4 วัน</p> <p>- ปฏิบัติตามมาตรการ โดยโครงการมีป้ายรณรงค์ประหยัดน้ำ ติดไว้ที่ก๊อกน้ำใช้ในสำนักงานโครงการ</p> <p>- ปฏิบัติตามมาตรการ โดยโครงการจะเข้มงวดให้พนักงานใช้น้ำอย่างประหยัด และมีป้ายรณรงค์ประหยัดน้ำไว้ตามก๊อกน้ำใช้ในโครงการด้วย</p> <p>- ปฏิบัติตามมาตรการ โดยโครงการมีเจ้าหน้าที่ดูแลและตรวจสอบระบบท่อน้ำประปา ระบบสูบน้ำและสุขภัณฑ์ต่างๆ ให้อยู่ในสภาพพร้อมใช้งานได้อยู่เสมอ</p> <p>- ปฏิบัติตามมาตรการ โดยโครงการมีการเก็บข้อมูลใบเสร็จค่าน้ำจากภูเขา ค่าน้ำจากกรณน้ำเอกชนและ</p>

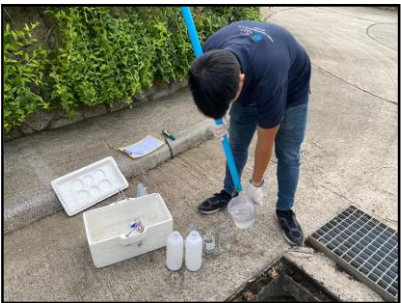
องค์ประกอบทางสิ่งแวดล้อม และผลกระทบ	มาตรการป้องกันและแก้ไข ผลกระทบสิ่งแวดล้อม	การปฏิบัติตามเงื่อนไข	ปัญหาอุปสรรค และการแก้ไข
<p>3. คุณภาพน้ำ</p> <p>โครงการจัดให้มีระบบบำบัดน้ำเสียแบบแยกย่อย เพื่อรับน้ำเสียจากแต่ละอาคาร ซึ่งสามารถบำบัดน้ำทิ้งได้ผ่านเกณฑ์มาตรฐานน้ำทิ้งจากอาคารประเภท ค ก่อนระบายสู่รางระบายน้ำสาธารณะ ดังนั้น ผลกระทบต่อคุณภาพน้ำอยู่ในระดับต่ำ</p>

<p>4. น้ำฝนรวบรวมลงท่อระบายน้ำในโครงการ ก่อนระบายออกสู่ภายนอก โดยไม่ระบายน้ำแบบไม่เหมาะสม</p> <p>1. จัดให้มีการตรวจสอบและบำรุงรักษาระบบบำบัดน้ำเสีย เพื่อให้มีประสิทธิภาพในการบำบัดเป็นไปตามที่ออกแบบไว้อยู่เสมอ</p> <p>2. ตรวจวัดคุณภาพน้ำทิ้งให้ได้ตามมาตรฐานคุณภาพน้ำทิ้งจากอาคารประเภท ค (ความสกปรกไม่เกิน 40 มก./ล.)</p>	<p>- ปฏิบัติตามมาตรการ โดยโครงการรวบรวมน้ำฝนลงสู่ท่อระบายน้ำในโครงการ และมีบ่อกัก เพื่อดักเศษขยะและตะกอน ก่อนน้ำใสจะไหลลงสู่รางระบายน้ำสาธารณะ</p> <p>- ปฏิบัติตามมาตรการ โดยโครงการมีเจ้าหน้าที่ดูแลและตรวจสอบระบบบำบัดน้ำเสีย ให้มีประสิทธิภาพในการบำบัดเสมอ หากพบว่ามีสารรั่วจะรีบแก้ไขทันที</p> <p>- ปฏิบัติตามมาตรการ โดยโครงการได้ให้บริษัทเอกชนเข้ามาเก็บตัวอย่างน้ำเสียที่ผ่านการบำบัดไปวิเคราะห์ทุก 6 เดือน ซึ่งคุณภาพน้ำทิ้งเมื่อเดือนเมษายน 2567 พบว่า น้ำทิ้งมีลักษณะขุ่นเล็กน้อย โดยมีค่าความสกปรกในรูปบีโอดี 9.08 มก./ล. ซึ่งคุณภาพผ่านเกณฑ์มาตรฐานน้ำทิ้งจากอาคารประเภท ค ตามผลการวิเคราะห์ในตารางที่ 3.2 และรายงานผลการวิเคราะห์ในภาคผนวก จ</p>	<p>- ไม่มีปัญหา</p> <p>- ไม่มีปัญหา</p> <p>- ไม่มีปัญหา</p>

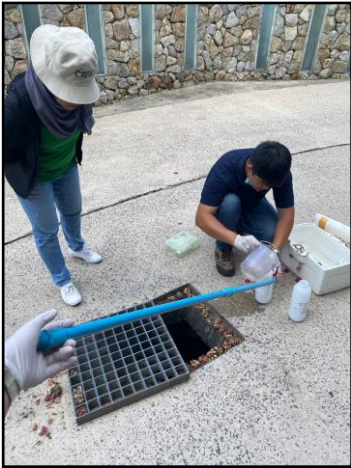
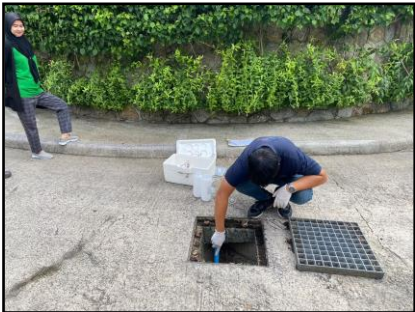
<p>3. รายงานผลคุณภาพน้ำทิ้งให้หน่วยงานที่เกี่ยวข้องทราบอย่างสม่ำเสมอ เพื่อเป็นข้อมูลดูประสิทธิภาพของระบบบำบัดน้ำเสีย</p> <p>4. มีการกำจัดตะกอนในส่วนเกราะของถังบำบัดน้ำเสียประจำ หรือพบว่า มีตะกอนสะสมมาก</p> <p>5. ประชาสัมพันธ์และจัดให้มีป้ายเตือนผู้อยู่อาศัย ห้ามทิ้งเศษวัสดุลงในชักโครก</p>

<p>- ปฏิบัติตามมาตรการ โดยโครงการรายงานผลการวิเคราะห์คุณภาพน้ำทิ้งไว้ในรายงานการปฏิบัติตามมาตรการป้องกันและแก้ไขผลกระทบสิ่งแวดล้อม ซึ่งส่งสำนักงานทรัพยากรธรรมชาติและสิ่งแวดล้อม จังหวัดภูเก็ต ทุก 6 เดือน</p> <p>- ปฏิบัติตามมาตรการ โดยช่างจะเรียกเอกชนเข้ามาสูบตะกอนในระบบบำบัดน้ำเสียทันทีที่มีปัญหาการอุดตัน</p> <p>- ไม่ปฏิบัติตามมาตรการ เนื่องจากกิจกรรมต่างๆ ในห้องชุด เป็นสิทธิส่วนบุคคลของผู้พักอาศัย แต่ภายในครัวของทุกห้องชุด จะมีถังดักไขมันเพื่อกักเศษอาหารก่อนเข้าสู่ระบบบำบัดน้ำเสีย</p>	<p>- ไม่มีปัญหา</p> <p>- ไม่มีปัญหา</p> <p>- ไม่มีปัญหา</p>

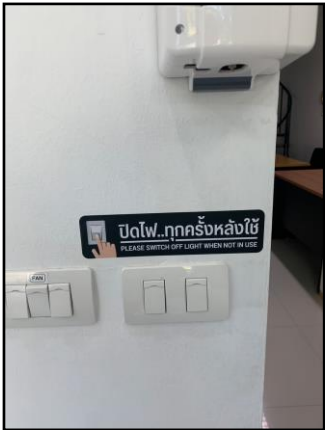
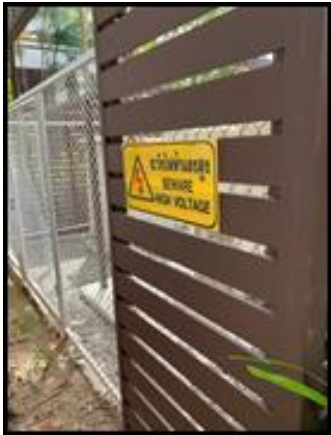
<p>6. ติดป้ายเตือนให้ปิดไฟทุกครั้งหลังเลิกใช้งาน ทุกจุดที่มีการใช้ไฟฟ้า</p> <p>7. จัดเก็บอุปกรณ์และเครื่องใช้ไฟฟ้าให้เป็นระเบียบ หลังเสร็จกิจกรรมในแต่ละวัน เพื่อป้องกันการชำรุดเสียหาย จนทำให้ไฟฟ้าชัตตข้อง</p> <p>8. ติดตั้งระบบควบคุมการทำงานของกระแสไฟฟ้า เช่น เครื่องตัดไฟอัตโนมัติ เพื่อป้องกันการเกิดไฟฟ้าชัตตข้อง</p> <p>9. จัดให้มีเครื่องสำรองไฟใช้ในกรณีไฟดับ</p>	<p>- ปฏิบัติตามมาตรการ มีป้ายเตือนให้ปิดไฟทุกครั้งหลังเลิกใช้งาน</p> <p>- ปฏิบัติตามมาตรการ แผนกว้างจัดเก็บอุปกรณ์และเครื่องใช้ไฟฟ้าให้เป็นระเบียบทุกครั้ง หลังเลิกใช้งาน</p> <p>- ปฏิบัติตามมาตรการ โดยมีห้องควบคุมระบบไฟในโครงการ</p> <p>- ไม่ได้ปฏิบัติตามมาตรการ เนื่องจากโครงการขายกรรมสิทธิ์การดูแลห้องชุดไปตั้งแต่เริ่มโครงการแล้ว ซึ่งเจ้าของห้องชุดแต่ละห้อง อาจจัดหาเครื่องสำรองไฟมาใช้เอง แต่โครงการจัดให้มีมีระบบไฟส่องสว่างฉุกเฉินในพื้นที่ส่วนกลางแล้ว</p>	<p>- ไม่มีปัญหา</p> <p>- ไม่มีปัญหา</p> <p>- ไม่มีปัญหา</p> <p>- ไม่มีปัญหา</p>
