## ผลการติดตามตรวจสอบคุณภาพสิ่งแวดล้อม

การติดตามตรวจสอบคุณภาพสิ่งแวดล้อม โครงการ Pearl Bangkok ดำเนินการโดย บริษัท ที ซี ที จำกัด ระหว่างเดือนมกราคม – มิถุนายน พ.ศ.2567 ประกอบด้วย น้ำใช้ น้ำเสีย การระบายน้ำ มูลฝอย ระบบไฟฟ้า การอนุรักษ์พลังงาน ระบบป้องกันอัคคีภัย ระบบระบายอากาศ การจราจร อาชีวอนามัยและความปลอดภัย ทัศนียภาพ การบดบังแสงแดดและทิศทางลม การบดบังคลื่นวิทยุ/โทรทัศน์ และคุณภาพชีวิตและความพึงพอใจของพนักงานภายในโครงการ ดำเนินการตรวจวัดคุณภาพสิ่งแวดล้อมโดย บริษัท เอส.พี.ไอ.เอ็น.ที.พี. จำกัด

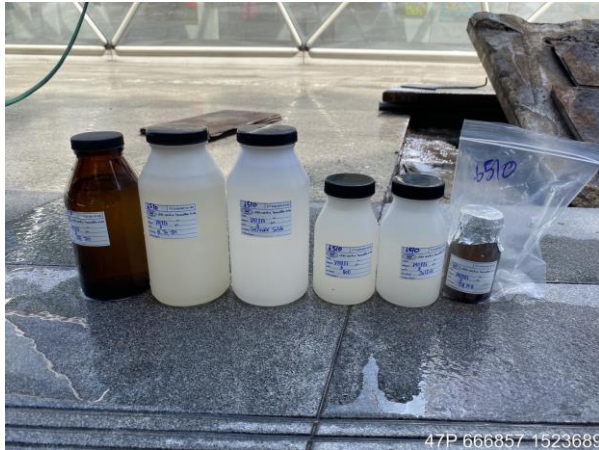
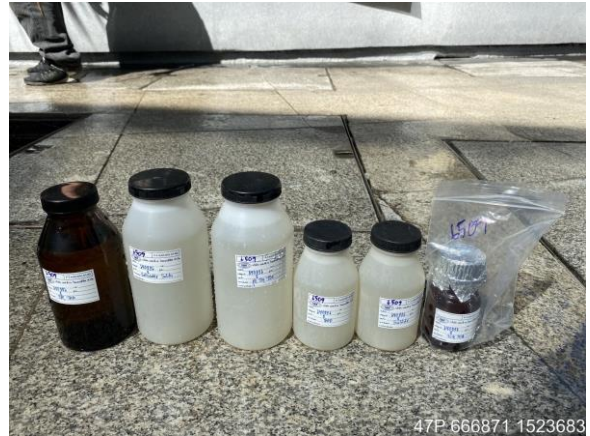
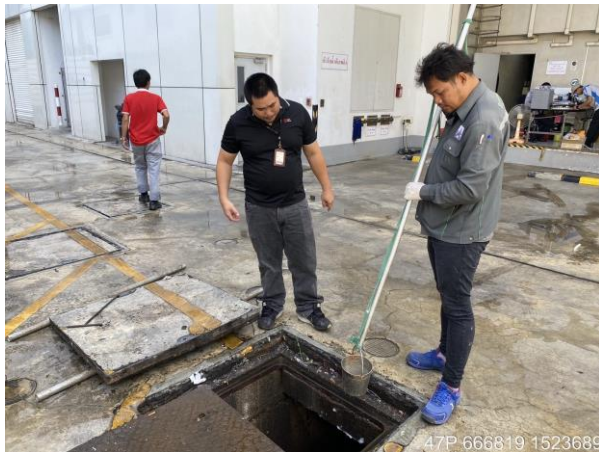
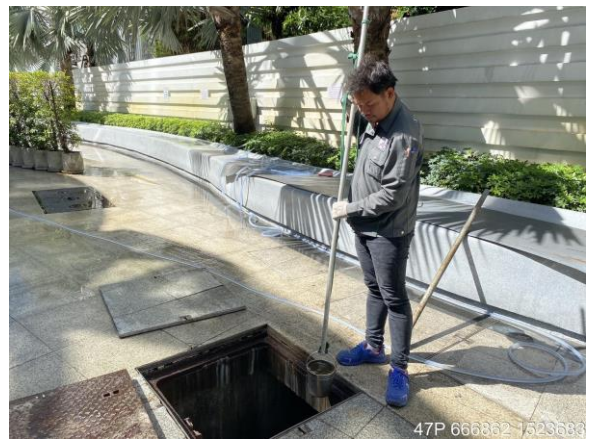
รูปที่ 3-1 แสดงจุดตรวจวัดคุณภาพน้ำทิ้งของ โครงการ Pearl Bangkok ดำเนินการโดย บริษัท ที ซี ที จำกัด  
ระหว่างเดือนมกราคม - มิถุนายน พ.ศ.2567

โครงการดำเนินการปฏิบัติตามมาตรการฯ การตรวจวัดคุณภาพน้ำทิ้ง (Waste Water Quality) บริเวณพื้นที่โครงการ จำนวน 3 สถานี ได้แก่ 1) ก่อนการบำบัด (ถังแยกตะกอน) 2) หลังการบำบัด (บ่อสูบน้ำใส) และ 3) ก่อนระบายออก (บ่อพักน้ำสุดท้าย) ดัชนีที่ตรวจวัด ได้แก่ ค่าความเป็นกรด-ด่าง (pH) ปริมาณบีโอดี (Biochemical Oxygen Demand; BOD) สารแขวนลอยทั้งหมด (Total Suspended Solids; TSS) สารที่ละลายได้ทั้งหมด (Total Dissolved Solids; TDS) น้ำมันและไขมัน (Oil & Grease) ไนโตรเจน (Total Kjeldahl Nitrogen; TKN) ตะกอนหนัก (Settleable Solids) ซัลไฟด์ (Sulfide) แบคทีเรียกลุ่มโคลิฟอร์มทั้งหมด (Total Coliform Bacteria) และแบคทีเรียกลุ่มฟีคอลโคลิฟอร์ม (Fecal Coliform Bacteria) ตรวจวัดเดือนละ 1 ครั้ง โดยทำการเก็บตัวอย่าง ระหว่างเดือนมกราคม-มิถุนายน พ.ศ. 2567 การเก็บตัวอย่างแสดงดังรูปที่ 3-1 และสามารถแสดงรายละเอียดผลการตรวจวัดดังตารางที่ 3-4 ถึงตารางที่ 3-6

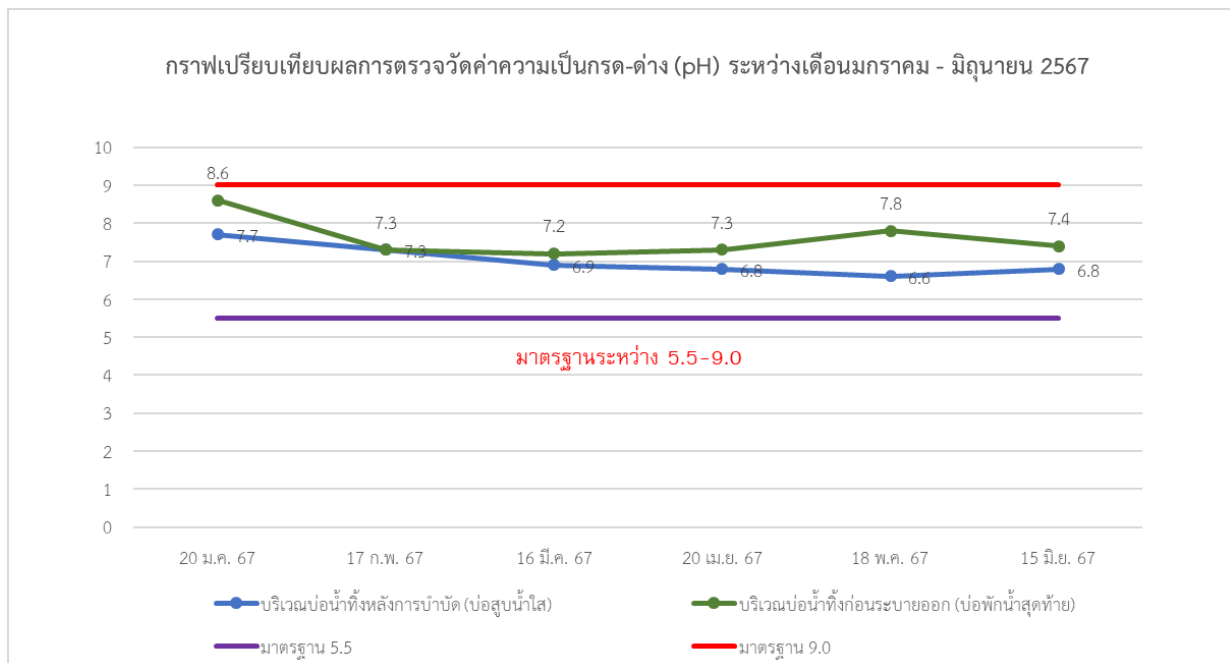
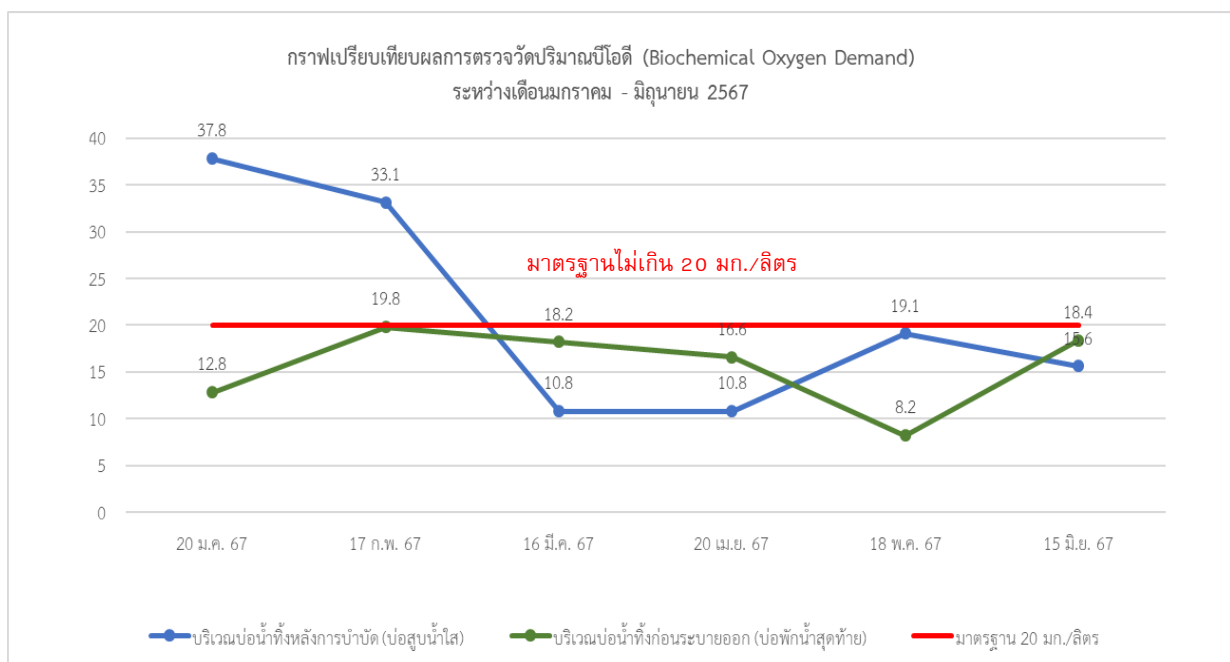
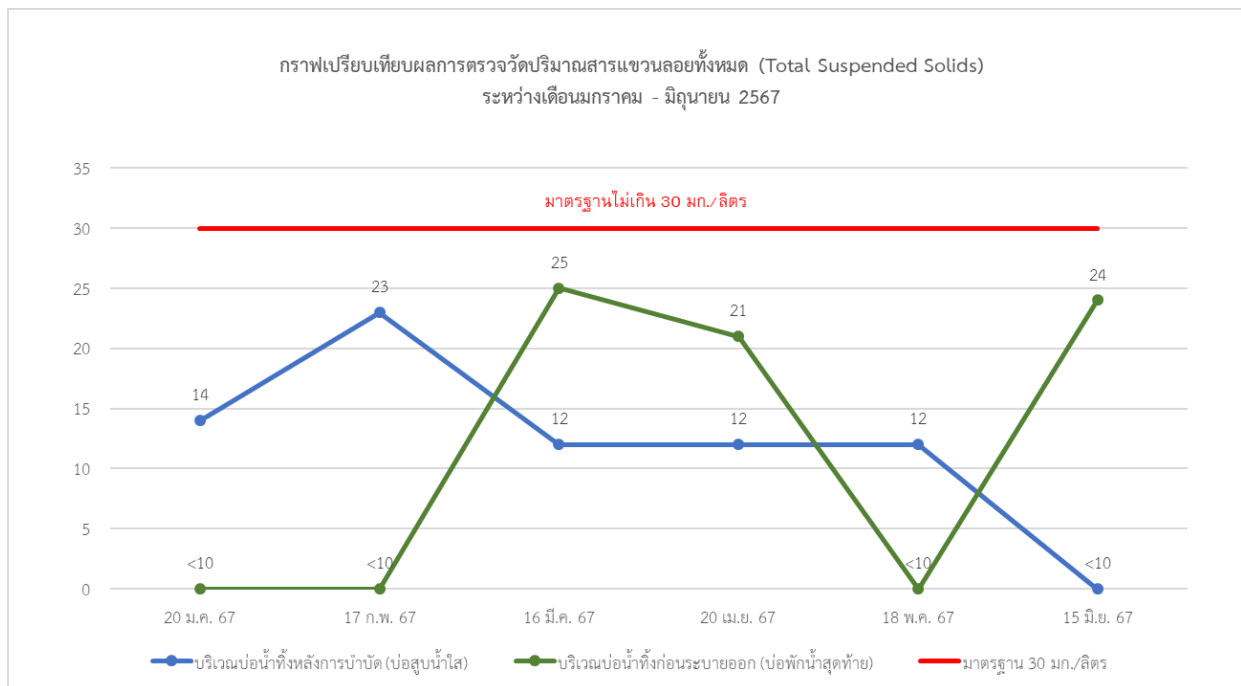
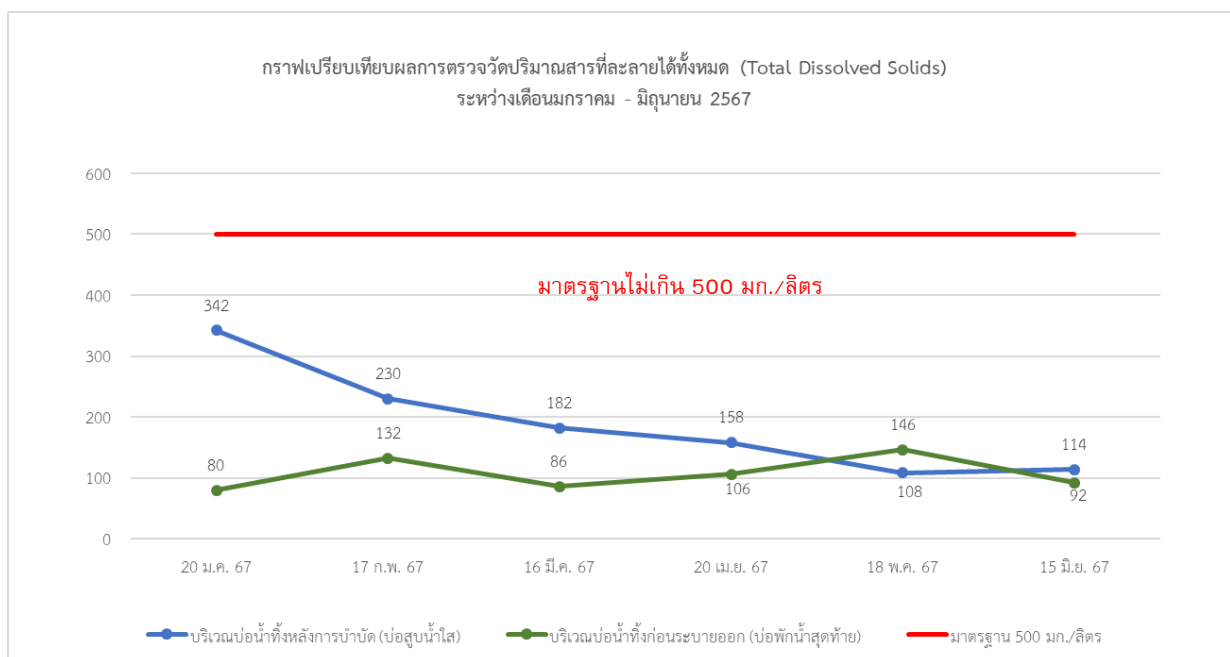
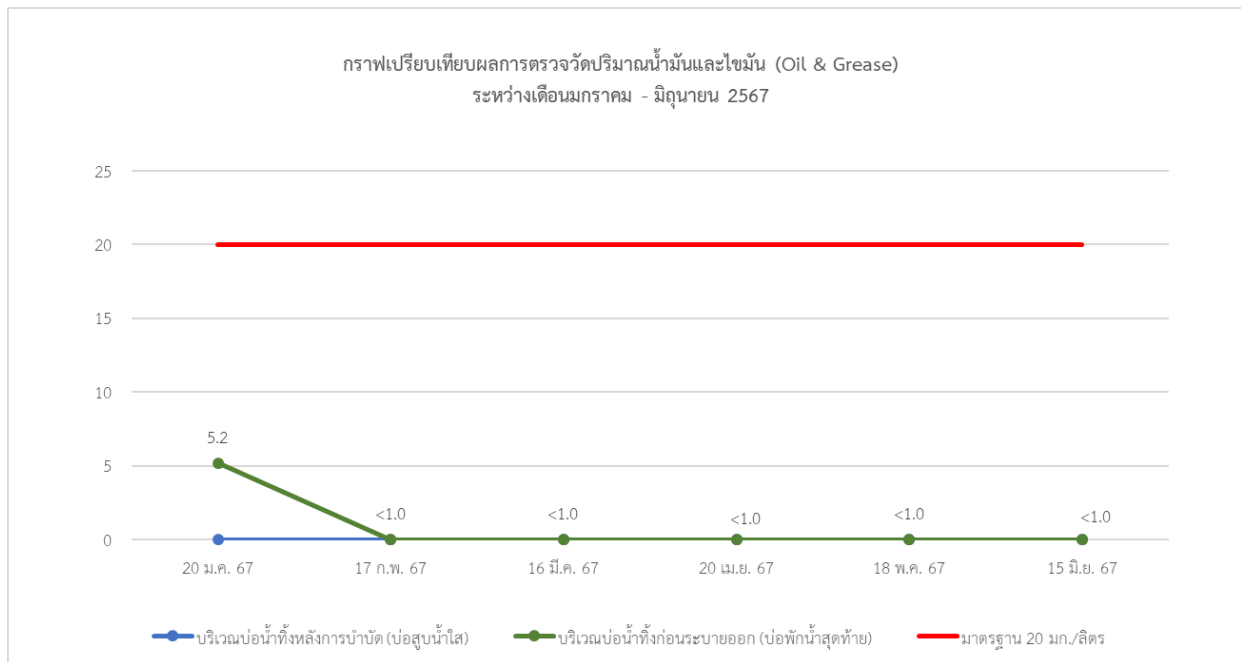
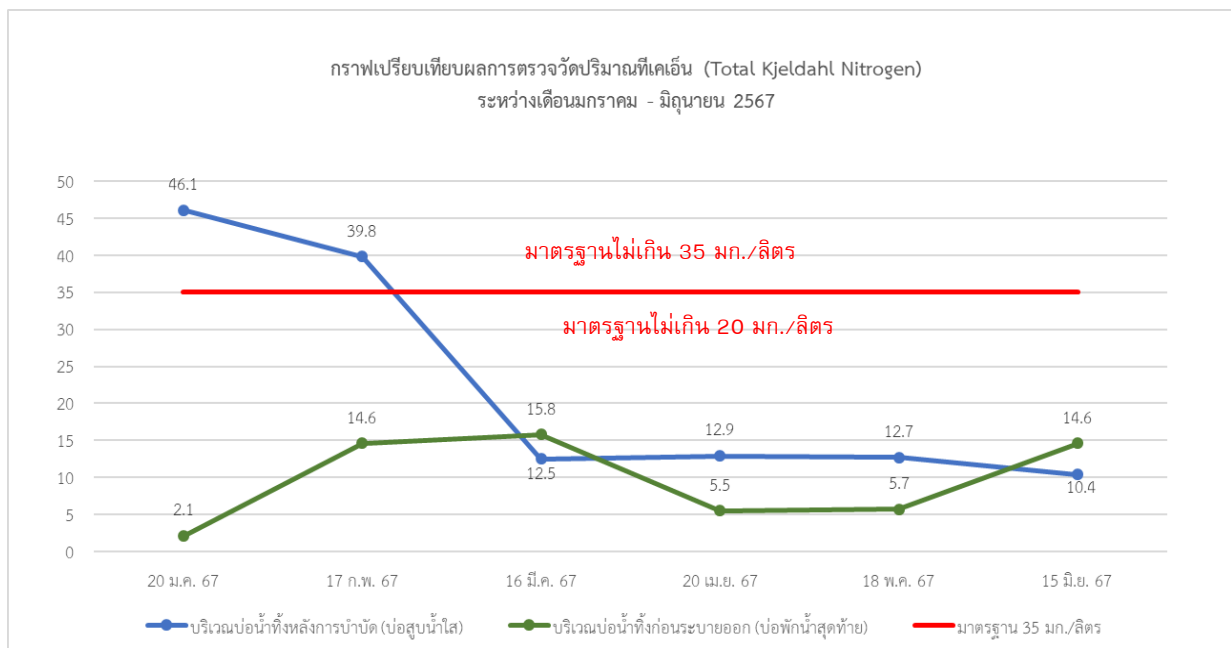
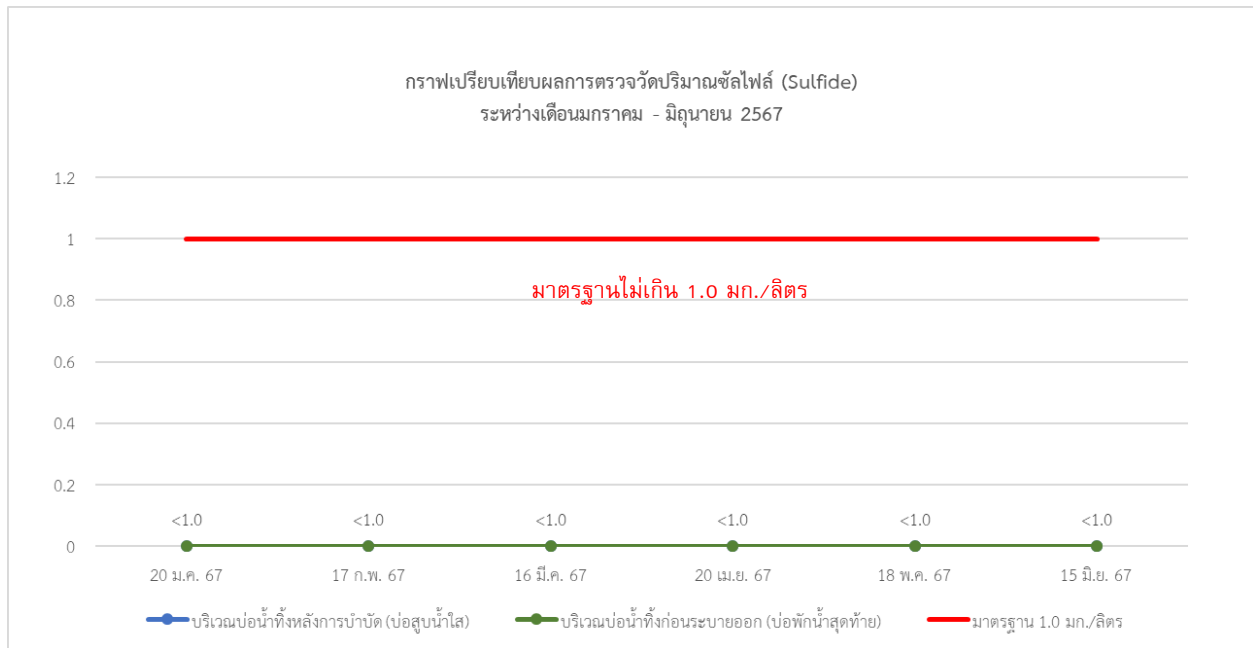
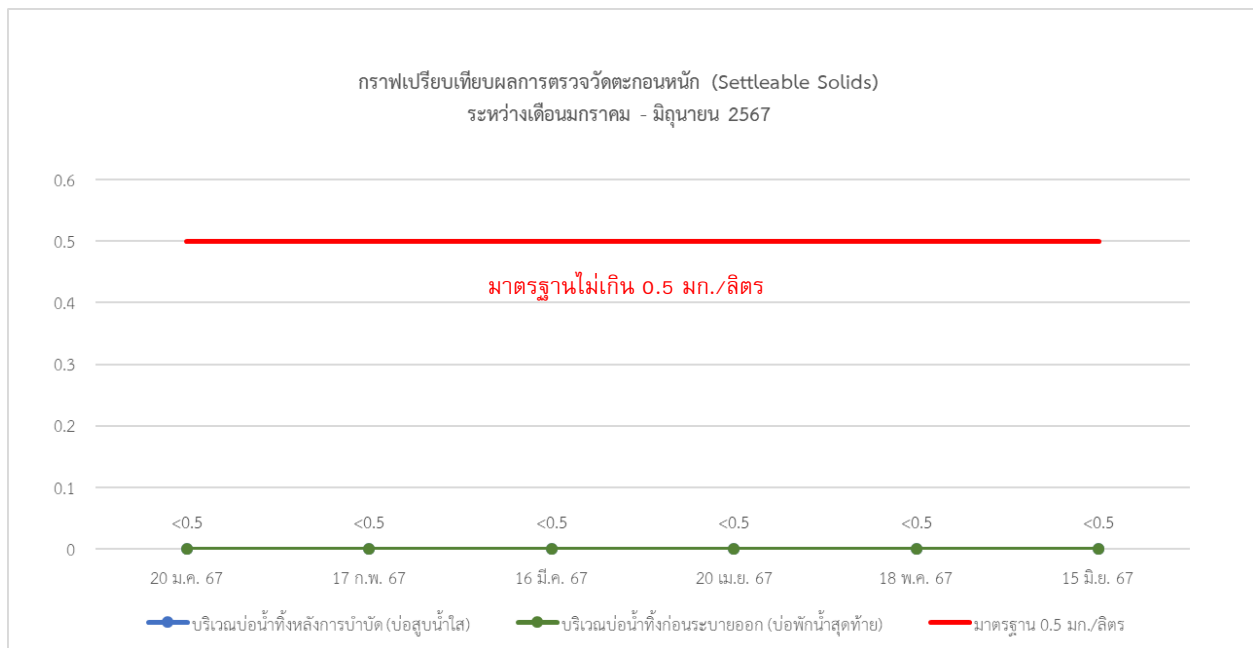
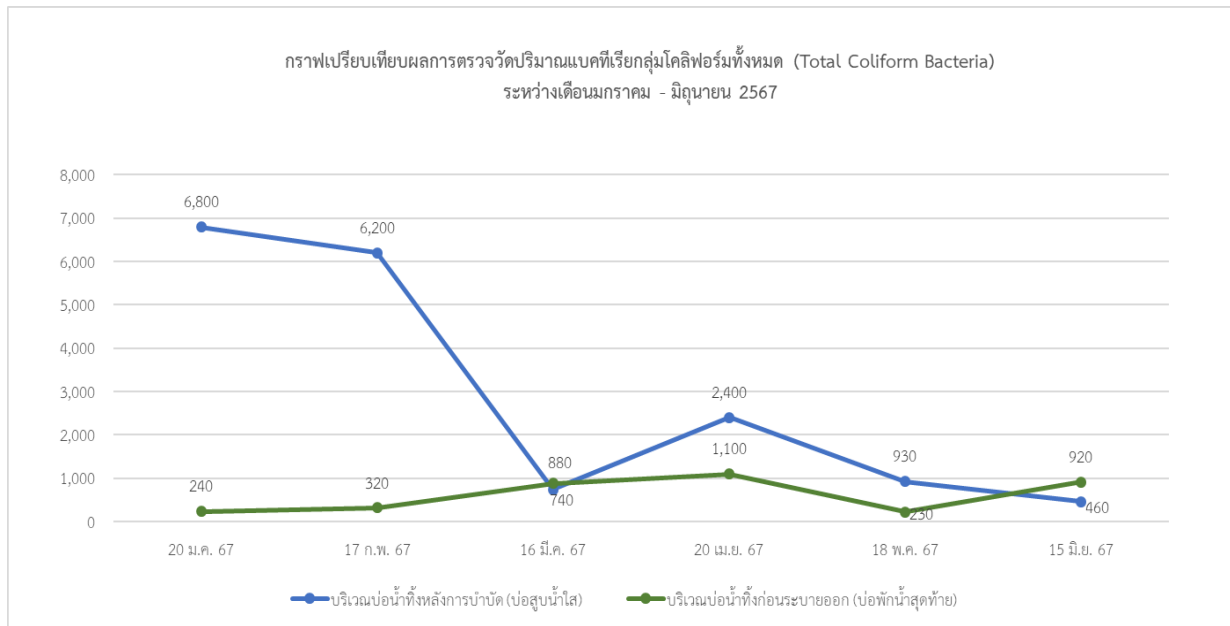
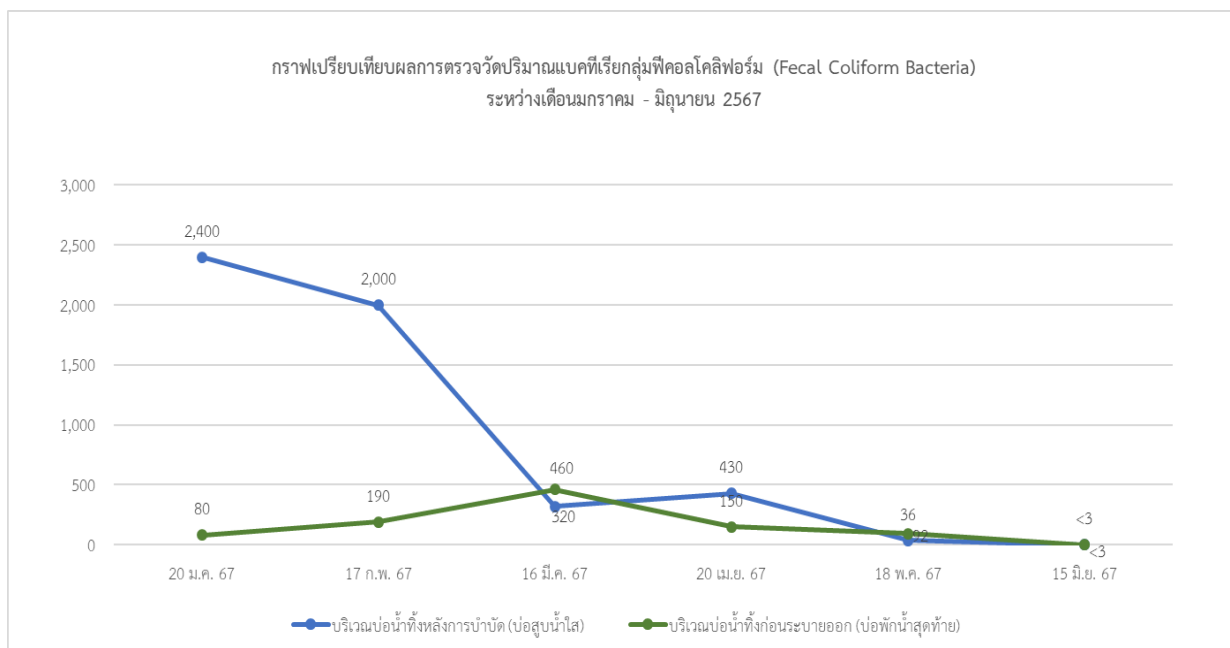
เมื่อนำผลการตรวจวัดคุณภาพน้ำทิ้ง (Waste Water Quality) บริเวณหลังการบำบัด (บ่อสูบน้ำใส) และบริเวณก่อนระบายออก (บ่อพักน้ำสุดท้าย) เปรียบเทียบกับมาตรฐานตามประกาศกระทรวงทรัพยากรธรรมชาติและสิ่งแวดล้อม เรื่อง กำหนดมาตรฐานควบคุมการระบายน้ำทิ้งจากอาคารบางประเภทและบางขนาด ลงวันที่ 7 พฤศจิกายน 2548 อาคารที่ทำการประเภท ก พบว่า คุณภาพน้ำทิ้งของบ่อบริเวณหลังการบำบัด (บ่อสูบน้ำใส) และ บริเวณก่อนระบายออก (บ่อพักน้ำสุดท้าย) ส่วนใหญ่มีค่าอยู่ในเกณฑ์มาตรฐานกำหนด ยกเว้น ปริมาณบีโอดี (Biochemical Oxygen Demand; BOD) และปริมาณไนโตรเจน (Total Kjeldahl Nitrogen; TKN) บริเวณหลังการบำบัด (บ่อสูบน้ำใส) ประจำเดือนมกราคม และเดือนกุมภาพันธ์ พ.ศ. 2567 มีค่าไม่อยู่ในเกณฑ์มาตรฐานกำหนด กราฟเปรียบเทียบผลการตรวจวัดคุณภาพน้ำทิ้งแสดงดังรูปที่ 3-2

รูปที่ 3-2 กราฟเปรียบเทียบผลการตรวจวัดคุณภาพน้ำทิ้ง  
ระหว่างเดือนมกราคม - มิถุนายน พ.ศ.2567
