ผลการติดตามตรวจสอบคุณภาพสิ่งแวดล้อม

การติดตามตรวจสอบผลกระทบสิ่งแวดล้อม โครงการ ศุภาลัย เวอเรนต้า สุขุมวิท 117 (ระยะดำเนินการ) ของนิติบุคคลอาคารชุด ศุภาลัย เวอเรนต้า สุขุมวิท 117 ได้ปฏิบัติตามมาตรการติดตามตรวจสอบผลกระทบสิ่งแวดล้อมตามรายงานการวิเคราะห์ผลกระทบสิ่งแวดล้อมที่ได้รับการพิจารณาเห็นชอบจากสำนักงานนโยบายและแผนทรัพยากรธรรมชาติและสิ่งแวดล้อม อ้างถึงหนังสือ ที่ ทส 1010.5/16428 ลงวันที่ 26 พฤศจิกายน 2561 (ภาคผนวก ก) ทั้งนี้ โครงการได้มอบหมายให้บริษัท ทีเอ็นพี เอ็นไวรอนเม้นท์ จำกัด เป็นผู้ดำเนินการติดตามตรวจสอบผลกระทบสิ่งแวดล้อม พร้อมทั้งจัดทำรายงานผลการปฏิบัติตามมาตรการระหว่างเดือนมกราคม ถึงเดือนมิถุนายน พ.ศ.2567 โดยมีรายละเอียดต่างๆ ซึ่งจะกล่าวในหัวข้อต่อไป

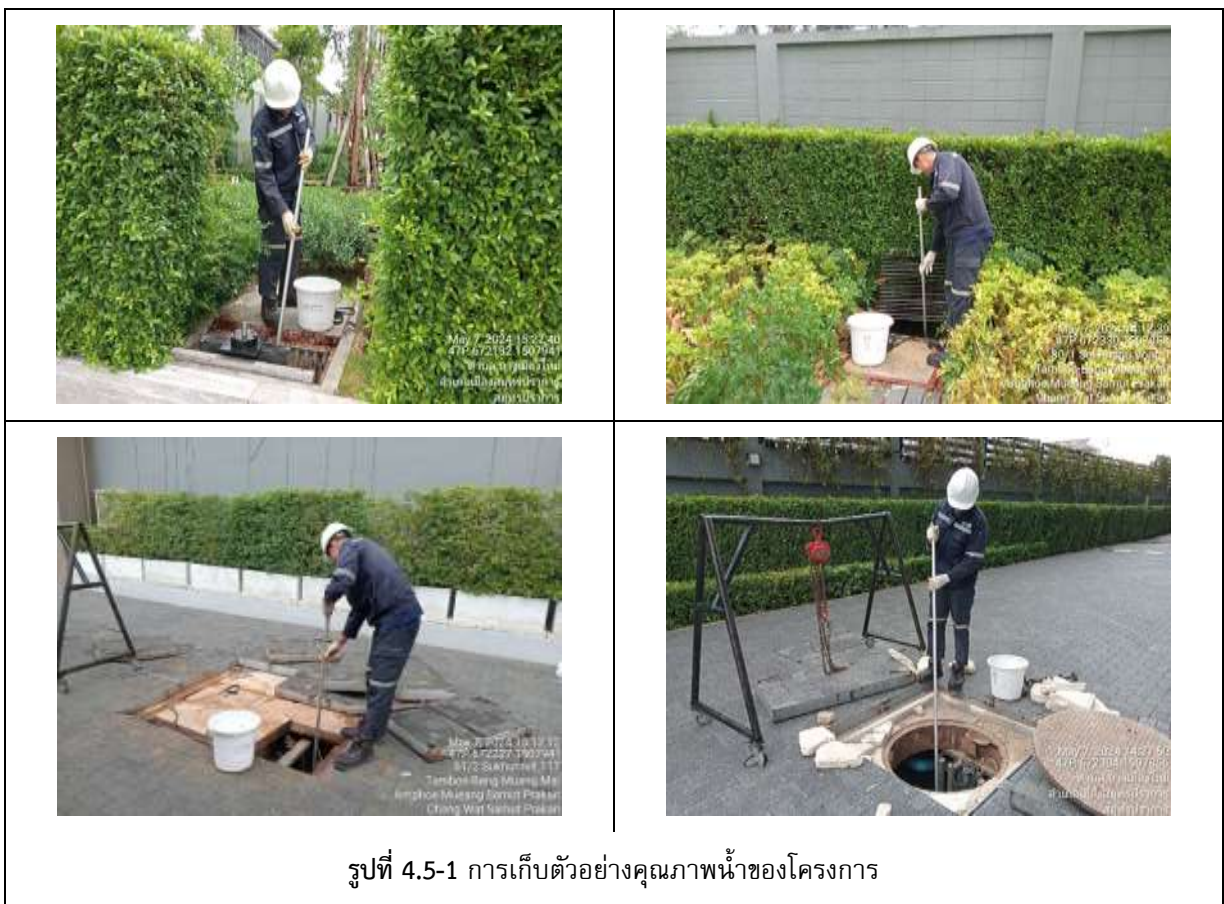
โดยดำเนินการตรวจวัดเดือนละ 1 ครั้ง รายละเอียดการเก็บตัวอย่างคุณภาพน้ำแสดงดังรูปที่ 4.5-1 ผลการตรวจวัดแสดงดังตารางที่ 4.5-1 ถึงตารางที่ 4.5-4 (รายละเอียดผลการตรวจวัดตามภาคผนวก ง) และกราฟเปรียบเทียบผลการตรวจวัดแสดงดังรูปที่ 4.5-2 ถึงรูปที่ 4.5-8

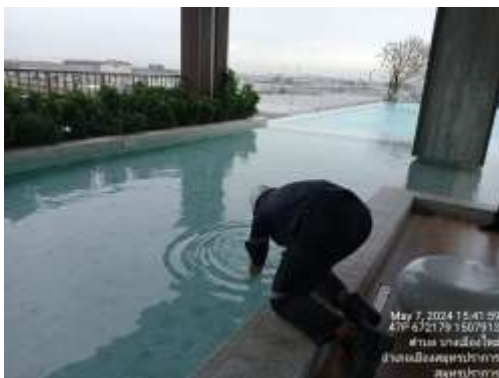
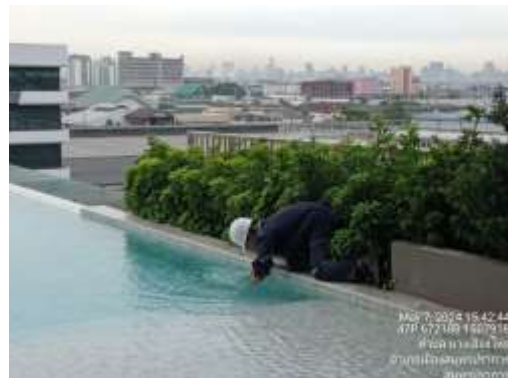
รูปที่ 4.5-9 การเก็บตัวอย่างคุณภาพน้ำสระว่ายน้ำของโครงการ

โดยดำเนินการตรวจวัดเดือนละ 1 ครั้ง รายละเอียดการเก็บตัวอย่างคุณภาพน้ำแสดงดัง **รูปที่ 4.5-9** และผลการตรวจวัดแสดงดัง **ตารางที่ 4.5-5** ถึง **ตารางที่ 4.5-6** (รายละเอียดผลการตรวจวัดตาม ภาคผนวก ง)
