ผลการติดตามตรวจสอบคุณภาพสิ่งแวดล้อม

จากมาตรการติดตามตรวจสอบคุณภาพสิ่งแวดล้อม โครงการ The Room Sukhumvit 40 (ระยะดำเนินการ) นิติบุคคลอาคารชุด เดอะรัม สุขุมวิท 40 ตามมาตรการฯ เห็นชอบของโครงการได้ระบุให้โครงการดำเนินการติดตามตรวจสอบคุณภาพสิ่งแวดล้อม ได้แก่ คุณภาพน้ำ โดยดำเนินการตรวจวัด ระหว่างเดือนมกราคม ถึงเดือนมิถุนายน พ.ศ.2567 ซึ่งมีขอบเขตการดำเนินงานตรวจวัดคุณภาพสิ่งแวดล้อมดัง **ตารางที่ 4-1** โดยสรุปการปฏิบัติตามมาตรการและผลการตรวจวัดคุณภาพสิ่งแวดล้อมดังรายละเอียดต่อไปนี้

4.1 ผลการตรวจวัดคุณภาพน้ำทิ้ง (Waste Water Quality)

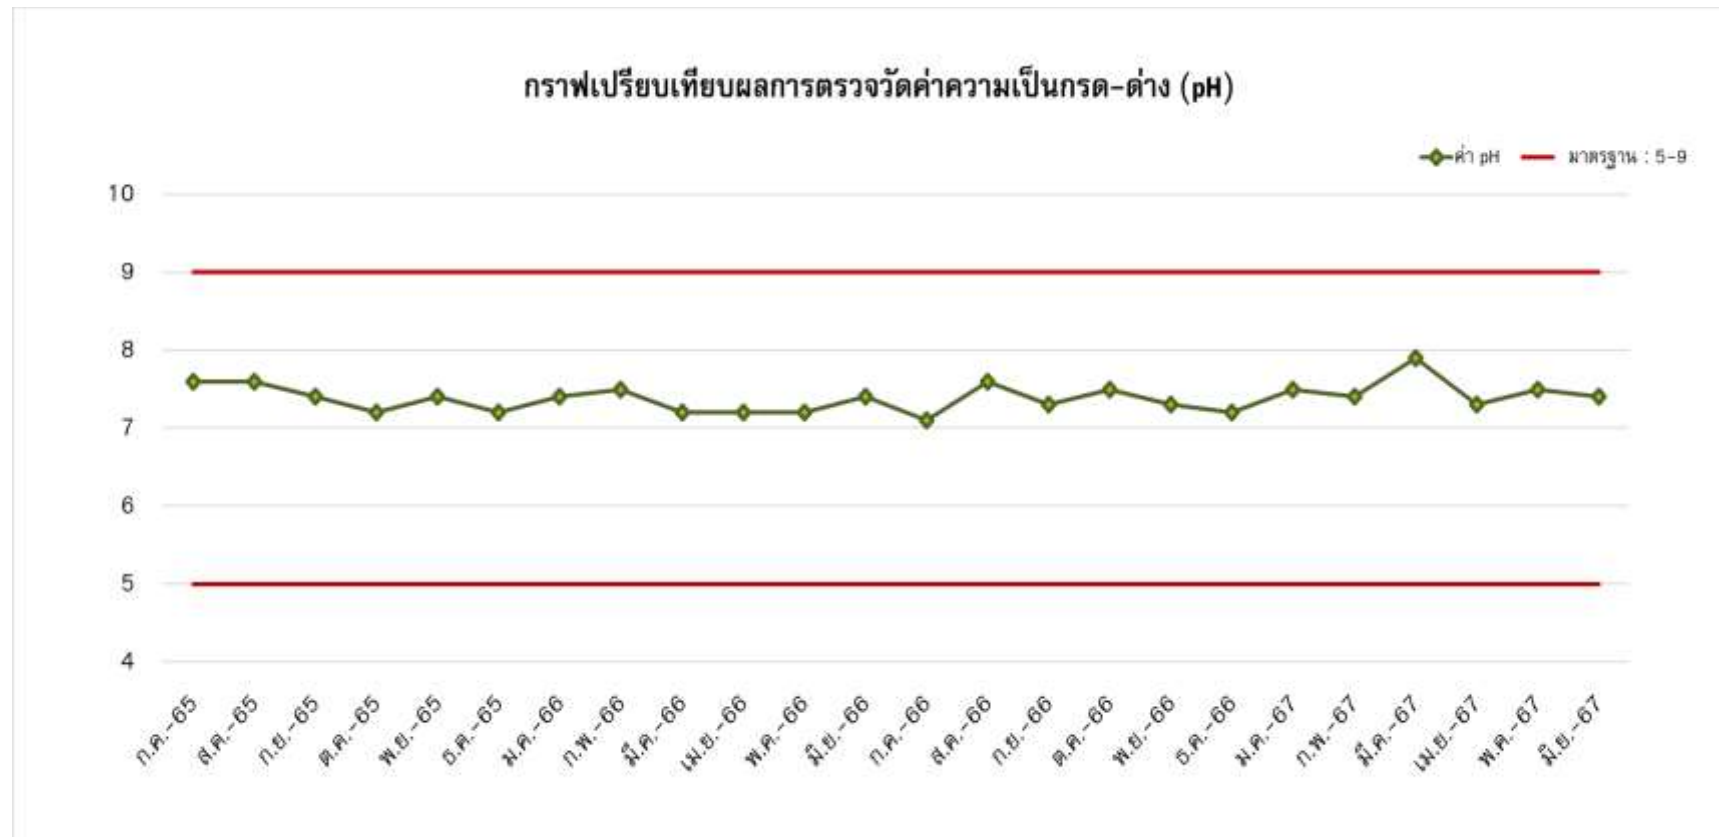
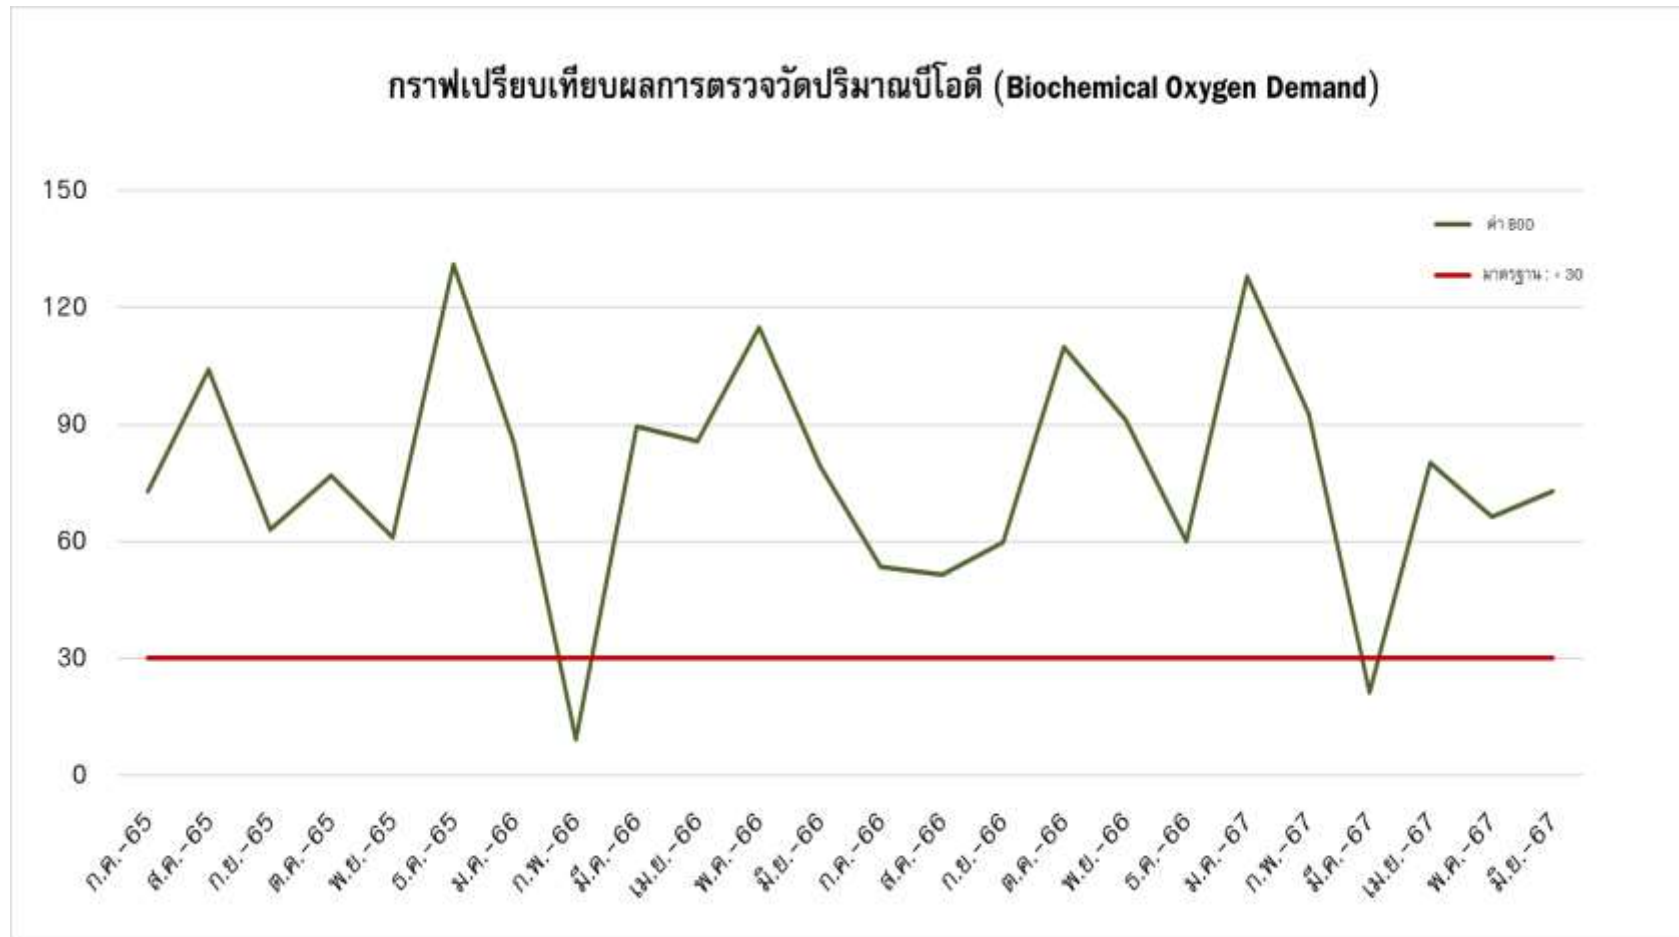
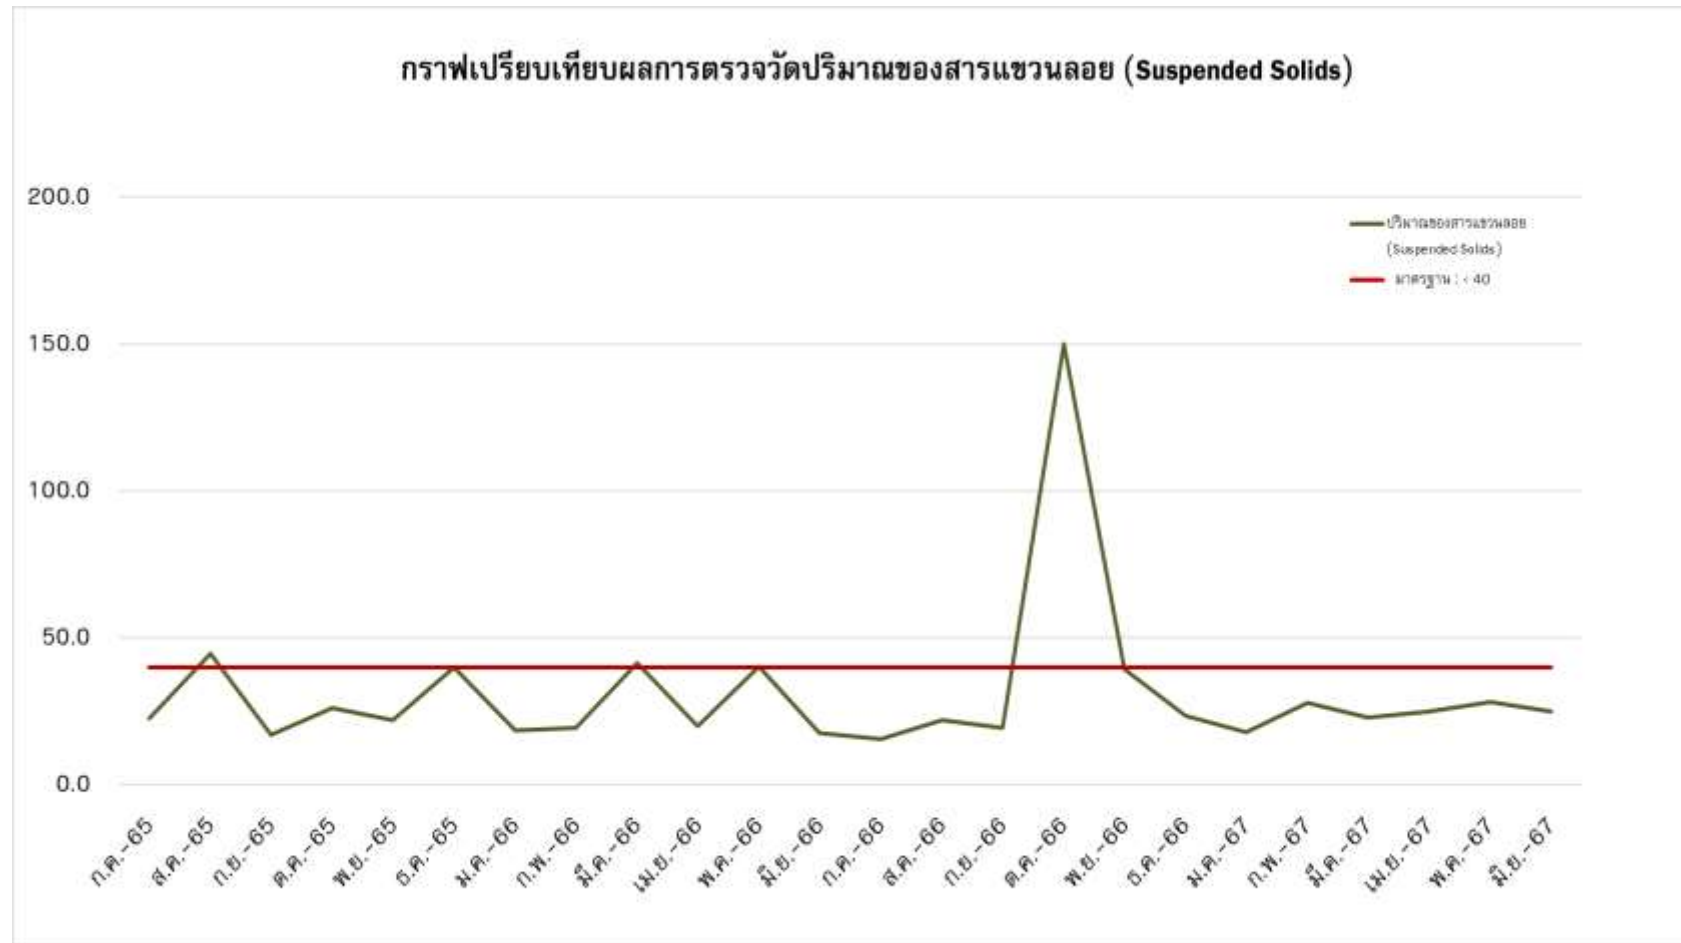
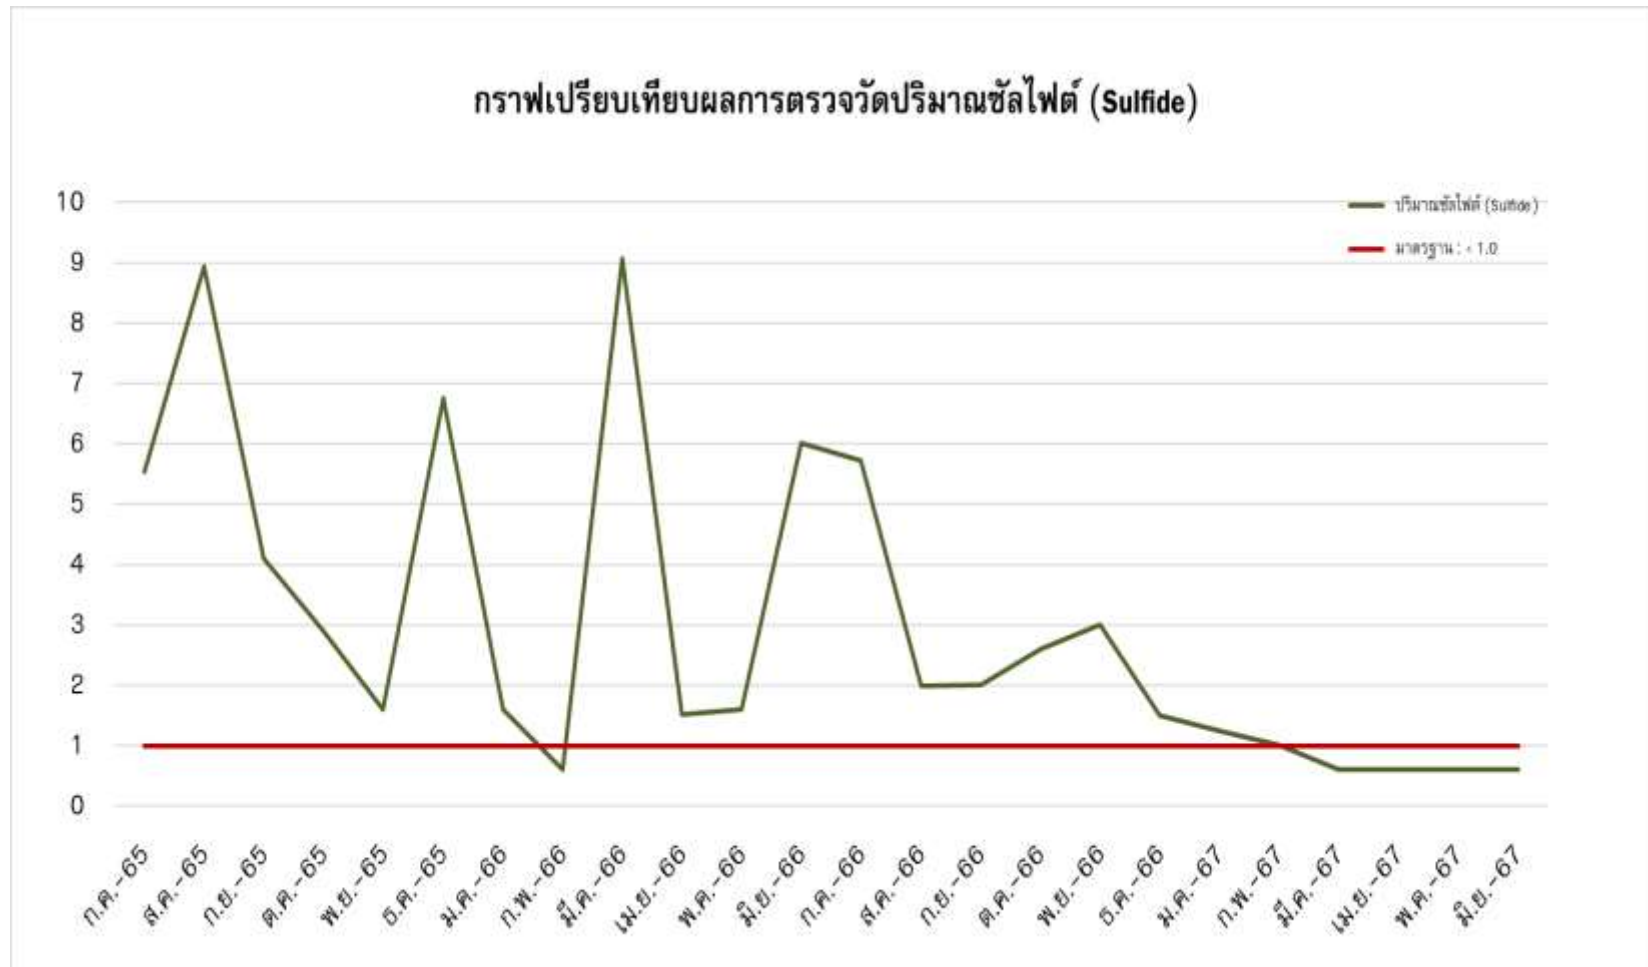
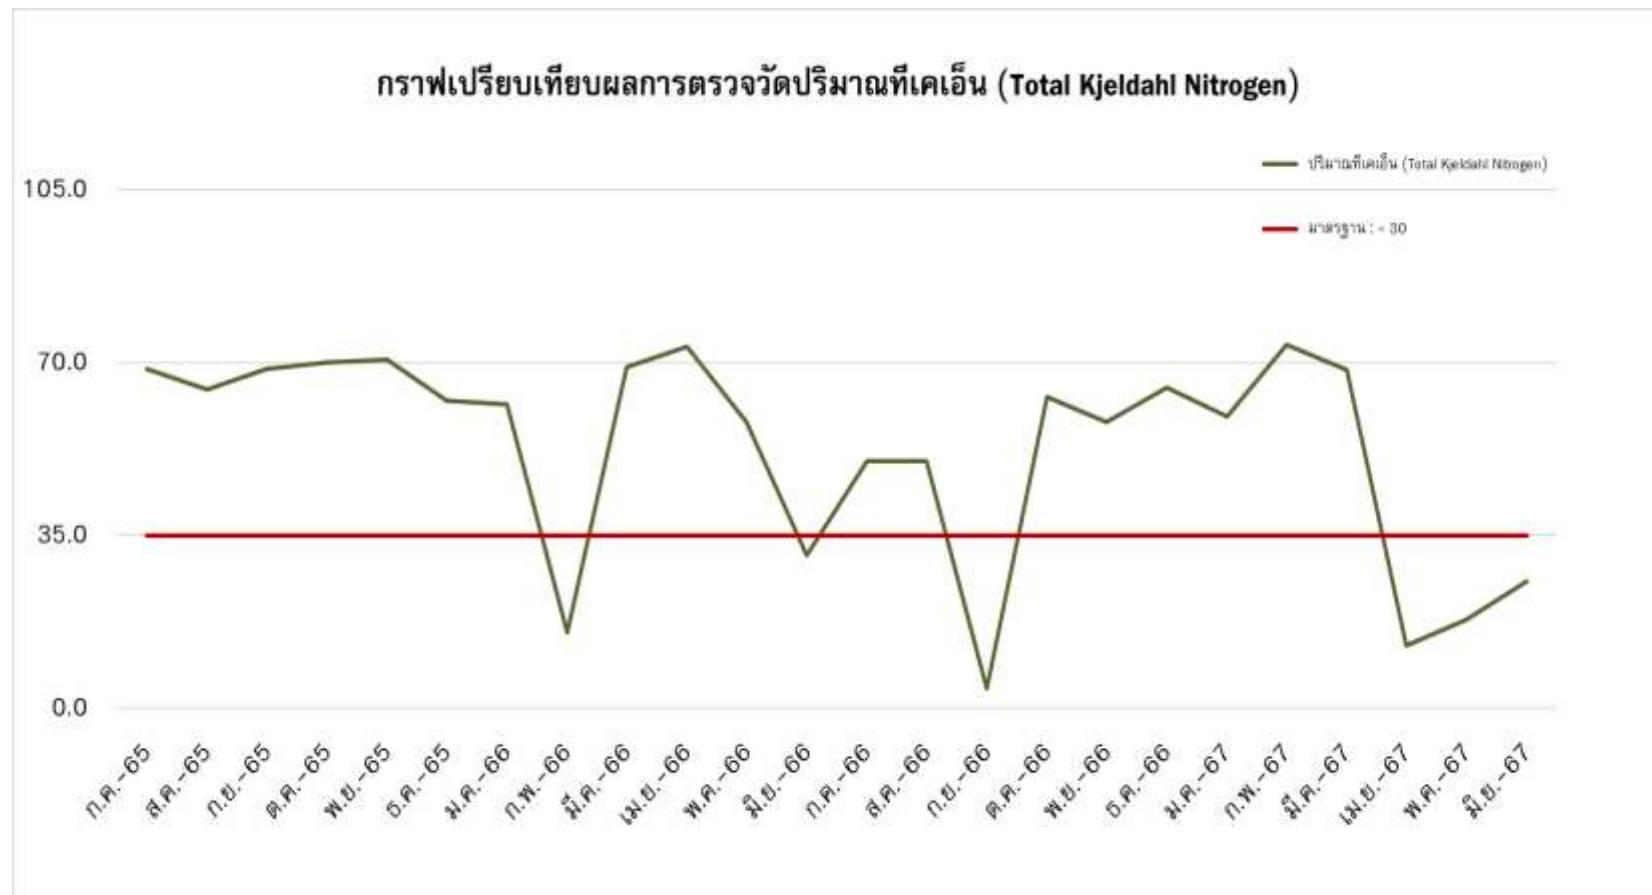
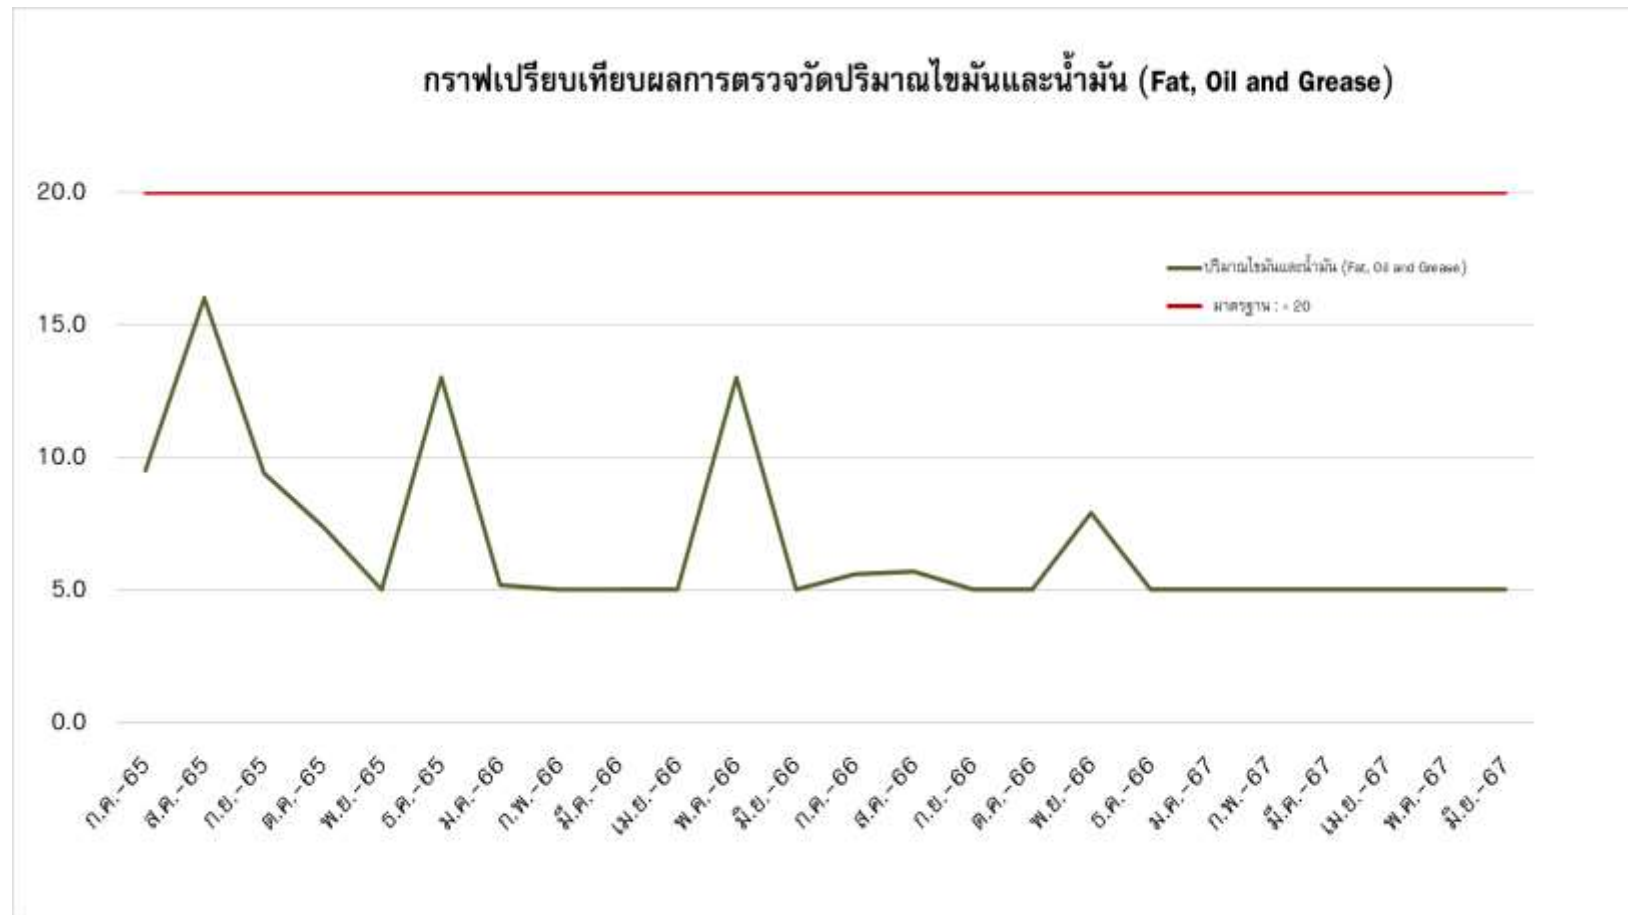
รูปที่ 4-1 กราฟเปรียบเทียบผลการตรวจวัดคุณภาพน้ำทิ้งหลังการบำบัด (Waste Water Quality)
ระหว่างเดือนกรกฎาคม พ.ศ.2565 ถึงเดือนมิถุนายน พ.ศ.2567

จากการวิเคราะห์เมื่อเปรียบเทียบกับประกาศกระทรวงทรัพยากรธรรมชาติและสิ่งแวดล้อม เรื่อง กำหนดมาตรฐานควบคุมการระบายน้ำทิ้งจากอาคารบางประเภทและบางขนาด, อาคารประเภท ข ผลการตรวจสอบตั้งแต่เดือนมกราคม ถึงเดือนมิถุนายน พ.ศ.2567 พบว่า ค่าความเป็นกรด-ด่าง ปริมาณสารแขวนลอย ปริมาณไขมันและน้ำมัน ปริมาณซัลไฟด์ มีค่าอยู่ในเกณฑ์มาตรฐานกำหนด ส่วนปริมาณบีโอดี เดือนมกราคม กุมภาพันธ์ เมษายน พฤษภาคม และมิถุนายน ปริมาณที่เคเอ็น ในเดือนมกราคมถึงเดือนมีนาคม มีค่าเกินเกณฑ์มาตรฐานกำหนด สำหรับปริมาณแบคทีเรียกลุ่มโคลิฟอร์มทั้งหมดไม่สามารถเทียบกับมาตรฐานดังกล่าวได้ เนื่องจากไม่มีค่ามาตรฐานกำหนด

จากผลการตรวจวัดคุณภาพน้ำทิ้งของโครงการ บริเวณบ่อพักน้ำทิ้งสุดท้ายก่อนระบายออกสู่สาธารณะ พบว่า ผลการวิเคราะห์ปริมาณบีโอดี และปริมาณที่เคเอ็น มีค่าไม่ผ่านเกณฑ์ที่มาตรฐานกำหนด ทางโครงการชี้แจงเพิ่มเติมว่า โครงการได้ตระหนักถึงการปฏิบัติตามมาตรการด้านการจัดการคุณภาพน้ำของโครงการเป็นอย่างดี จึงได้จัดให้มีช่างเทคนิคปรับปรุงระบบให้สามารถดำเนินการได้อย่างมีประสิทธิภาพและต่อเนื่อง ซึ่งระหว่างนี้ทางโครงการได้เร่งดำเนินการให้ระบบกลับมาดำเนินการให้ได้ตามเกณฑ์มาตรฐาน และจะดูแลบำรุงรักษาระบบบำบัดน้ำเสียให้ทำงานได้อย่างมีประสิทธิภาพและต่อเนื่องอย่างเคร่งครัด

- ควรมีการทำความสะอาดบ่อพักน้ำทิ้งหรือระบบบำบัดน้ำเสียอย่างสม่ำเสมอ
- ควรมีการสูบน้ำทิ้งโดยประสานงานกับเทศบาลในเขตพื้นที่ให้เข้ามารับบริการ
- ควรมีการซ่อมบำรุงดูแลระบบอย่างเป็นประจำ
- ควรเพิ่มเวลาให้น้ำทิ้งในบ่อพักน้ำทิ้งตกตะกอนก่อนที่จะปล่อยออกสู่ภายนอก
- เร่งการตกตะกอนด้วยสารส้ม การเติมสารตกผลึก เช่น โซดาไฟ ปูนขาว เป็นต้นโดยเติมสารในสัดส่วนที่เหมาะสม เพื่อควบคุมค่าความเป็นกรด-ด่างไม่ให้เกินเกณฑ์มาตรฐาน
- ควรมีตะแกรงดักขยะแบบหยายและแบบละเอียดบริเวณรางระบายน้ำทิ้ง เพื่อกรองปริมาณขยะ เศษหิน ดิน ทราปีก่อนปล่อยลงสู่บ่อพักน้ำทิ้งหรือระบบบำบัดน้ำเสียและหมั่นตรวจสอบปริมาณขยะ เศษหิน ดิน ทรา และดักทิ้งตามความเหมาะสม
