รายงานผลการปฏิบัติตามมาตรการป้องกันและแก้ไข  
ผลกระทบสิ่งแวดล้อม และมาตรการติดตามตรวจสอบ  
คุณภาพสิ่งแวดล้อม

ระยะดำเนินการ  
ประจำเดือนมกราคม - มิถุนายน พ.ศ. 2567

**GLAM HABITAT (SENSUOUS)**

**รายงานผลการปฏิบัติตามมาตรการป้องกันและแก้ไขผลกระทบสิ่งแวดล้อม  
และมาตรการติดตามตรวจสอบผลกระทบสิ่งแวดล้อม  
โครงการ SENSUOUS (Glam Habitat)  
(ระยะดำเนินการ)**

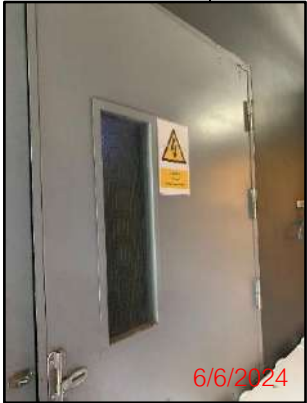
| องค์ประกอบทาง<br>สิ่งแวดล้อม | ผลกระทบต่อสิ่งแวดล้อมที่สำคัญ | มาตรการป้องกัน<br>และแก้ไขผลกระทบต่อสิ่งแวดล้อม | การปฏิบัติตามมาตรการฯ | ปัญหา |
|---|---|---|---|---|
| 3.7 ไฟฟ้า | <p>โครงการจะขอรับบริการด้านไฟฟ้าจากการไฟฟ้าส่วนภูมิภาค สาขาลาด จังหวัดภูเก็ต ด้วยระบบไฟฟ้าแรงสูง ทั้งนี้การติดตั้งระบบไฟฟ้าที่สำคัญภายในโครงการ มีดังนี้</p> <p>1) ระบบไฟฟ้าปกติ</p> <p>หม้อแปลงไฟฟ้าชนิดน้ำมัน (Oil Immerse Type Transformers) ขนาด 500 kVA จำนวน 1 ชุด เพื่อลดแรงดันต่ำเข้าสู่แผงจ่ายไฟฟ้าหลัก (Min Distribution Board : MDB) ของอาคาร</p> <p>หม้อแปลงไฟฟ้าและห้องพักขยะรวม โดยโครงการจะรับกระแสไฟฟ้าผ่านหม้อแปลงก่อนแปลงไฟฟ้าแรงสูงขนาด 33 kV เป็น 400/230 V จ่ายไฟฟ้าไปยังแต่ละอาคารสำหรับ ตำแหน่งของหม้อแปลงไฟฟ้าจะติดตั้งอยู่ด้านทิศเหนือของโครงการ</p> | <p>(1) ติดตั้งหม้อแปลงไฟฟ้าชนิดน้ำมัน (Oil Immersed Transformer) ขนาด 500 kVA จำนวน 1 ชุด</p> <p>(2) จัดให้มีเครื่องกำเนิดไฟฟ้าสำรอง ขนาด 50 KVA จำนวน 1 เครื่อง</p> <p>(3) ติดตั้ง Circuit Breaker : CB ด้านแรงดันต่ำ ซึ่งทำหน้าที่ตัดกระแสไฟฟ้าที่มีค่าสูงจากการลัดวงจรได้</p> <p>(4) หม้อแปลงไฟฟ้าต้องได้ข้อกำหนดตามมาตรฐานการติดตั้งทางไฟฟ้าสำหรับประเทศไทย พ.ศ. 2556</p> | <p>- ปฏิบัติตามมาตรการ โดยติดตั้งหม้อแปลงไฟฟ้าชนิดน้ำมัน ขนาด 500 kVA จำนวน 1 ชุด</p> <p>- ปฏิบัติตามมาตรการโดยจัดให้มีเครื่องกำเนิดไฟฟ้าสำรอง ขนาด 50 kVA จำนวน 1 เครื่อง</p> <p>- ปฏิบัติตามมาตรการ โดยจัดให้มี Circuit Breaker : CB</p> <p>- ปฏิบัติตามมาตรการ</p> | |

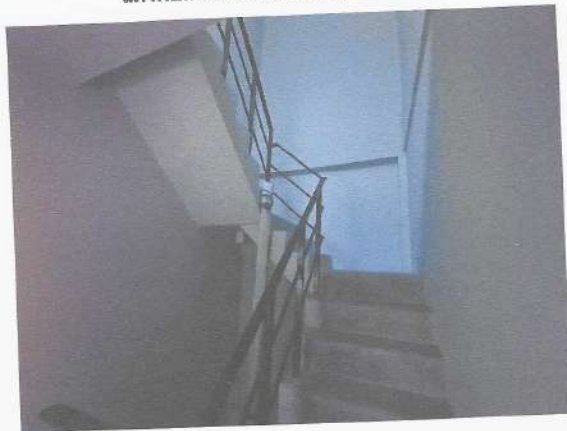
สภาพบันไดหนีไฟระหว่างชั้น 2 ลงมา ชั้น 1

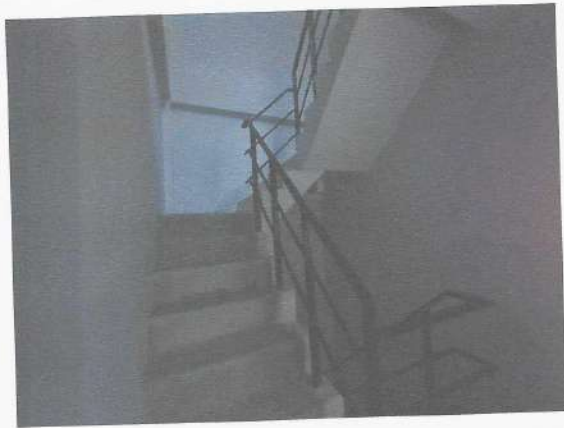
สภาพบันไดหนีไฟระหว่างชั้น 2 ลงมา ชั้น1
