## บทที่ 1

#### 1.1 ความเป็นมาในการจัดทำรายงาน

## 1.2 รายละเอียดโครงการโดยสังเขป

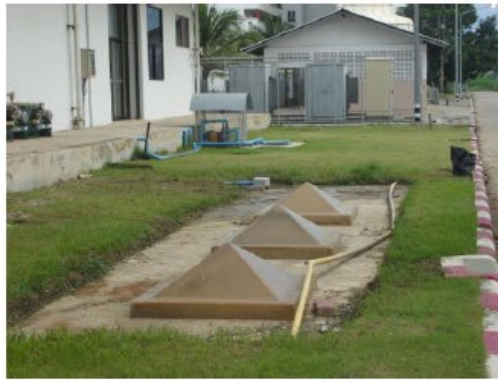
ก. บ่อสูบลูบ 14

บ่อสูบลำที่ 13 และ 14 รองรับน้ำเสียจากห้องครัวที่ปนเปื้อนไขมัน

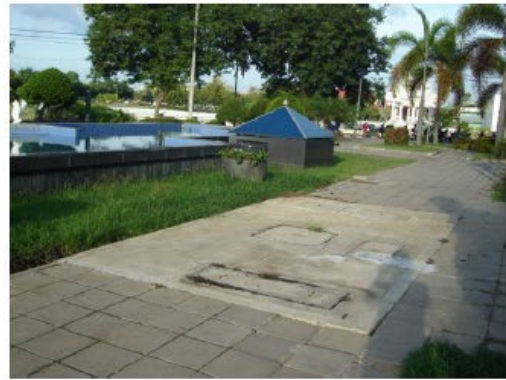
ข. บ่อสูบลูบ 12

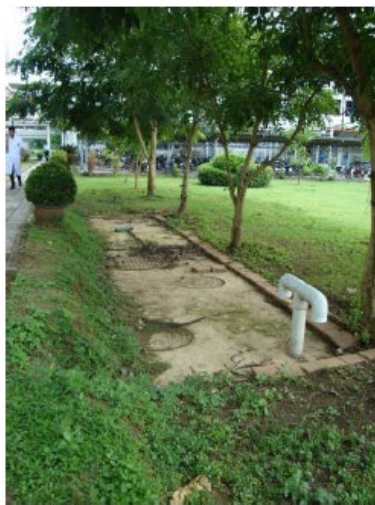
ค. บ่อสูบลูบ 11

บ่อสูบลำที่ 10 และ 11 รองรับน้ำเสียจากห้องปฏิบัติการที่อาจมีการปนเปื้อนของสารเคมี โดยจะทำการปรับค่า pH ของน้ำเสียให้เป็นกลางก่อนสูบไปยังระบบบำบัดน้ำเสีย โดยใช้  $H_2SO_4$  หรือ  $NaOH$  กวนผสมด้วยลมและติดตั้ง pH Controller ในการควบคุมการทำงานของระบบ รายละเอียดของอุปกรณ์ ดังนี้

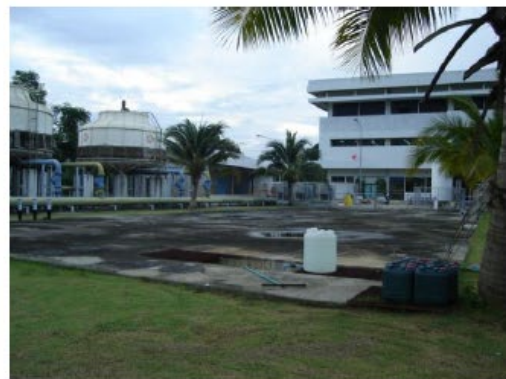
ง. ระบบบำบัดน้ำเสียของโรงพยาบาล

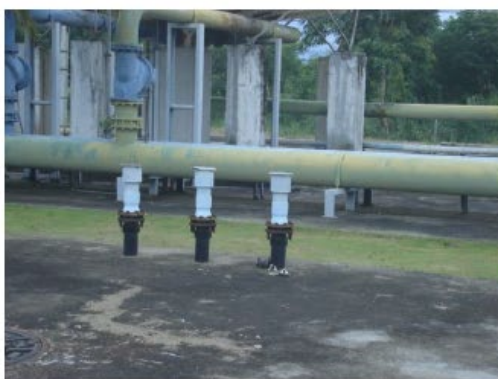
จ. เครื่องเติมอากาศแบบ Air Blower

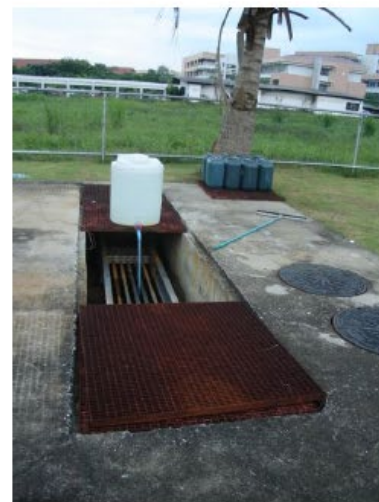
ฉ. ระบบฆ่าเชื้อแบบเติมคลอรีน

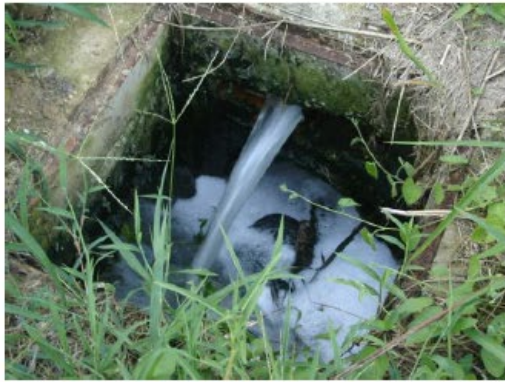
ข. บ่อพัก (Manhole) รับน้ำทิ้งจากการบำบัด

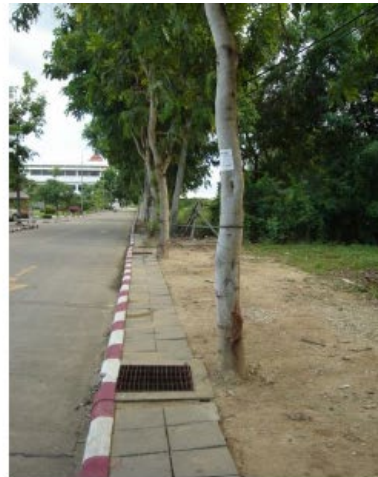
ช. แนวท่อรวบรวมน้ำที่รับน้ำทิ้งของ รพ.

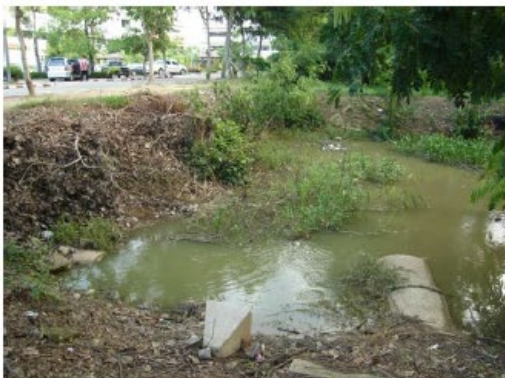
ณ. จุดปล่อยน้ำทิ้ง รพ. ของมหาวิทยาลัยและของ  
ชุมชนนอกมหาวิทยาลัย

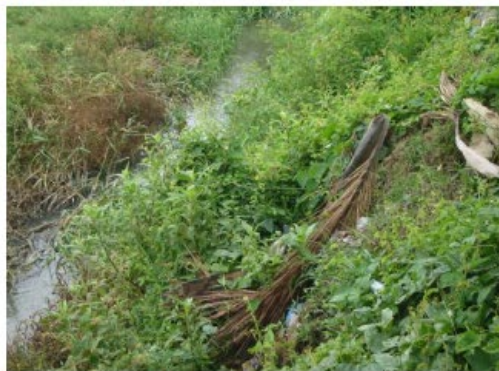
ญ. รางรวบรวมน้ำทิ้งของ รพ. ของมหาวิทยาลัยและ  
น้ำเสียจากนอกมหาวิทยาลัยก่อนลงสู่คลองหนองเหล็ก

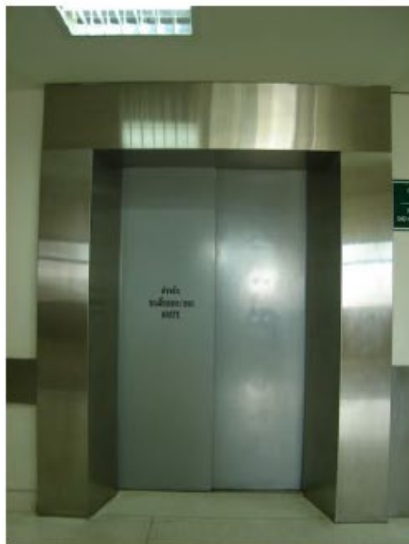
จ. ลิฟท์ขยะสิ่งของ/ขยะ ซึ่งจะแยกจาก  
ลิฟท์อาหาร ผู้ป่วยและบุคลากร

- ในการจัดเก็บขยะพนักงานต้องใส่เครื่องป้องกันที่เหมาะสมทุกครั้ง ได้แก่ เสื้อคลุมหมวก Mask ถุงมือยางหนา รองเท้าบูท ผ้ากันเปื้อน
- จัดเก็บขยะจากแต่ละหน่วยงานตามเวลาที่กำหนดดังนี้ 08.30 – 09.30 น. และในเวลา 14.30 – 15.30 น. แบ่งเป็น 2 รอบ/วัน
- เก็บขยะจากแต่ละหน่วยงานตามความรับผิดชอบในเวลาที่กำหนด โดยเริ่มเก็บขยะจากชั้นสูงสุดลงมา
- การเก็บขยะใช้รถเข็นไปตามเส้นทางขนขยะจากชั้นสูงสุดลงมา
- การจัดเก็บขยะใช้รถเข็นไปตามเส้นทาง เพื่อไปยังจุดพักขยะ โดยมีการขนย้ายและการจัดเก็บขยะผ่านลิฟต์ตัวที่ 4 เมื่อเก็บเสร็จแล้วทำความสะอาดลิฟต์ด้วยผงซักฟอกและเช็ดให้แห้ง
